# RELATÓRIO DE INSPEÇÃO DE CORREIAS TRANSPORTADORAS

(Conforme Portaria MTPS nº 505 da NR-11 de 29 de abril de 2016)

## COPERSUCAR

## CORREIAS TRANSPORTADORAS

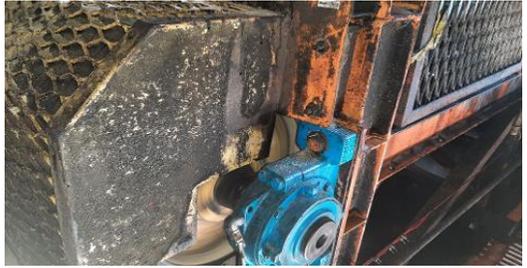
Nº	SITUAÇÃO ENCONTRADA	RECOMENDAÇÃO	PRIORIDADE	FOTO
9	Foi verificado que a pintura da correia transportadora encontra-se em bom estado de conservação	NADA CONSTA	-

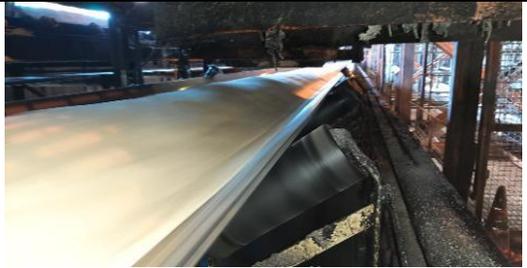
10	Foi verificado que as extremidades da correia transportadora encontra-se em bom estado de conservação	NADA CONSTA	-

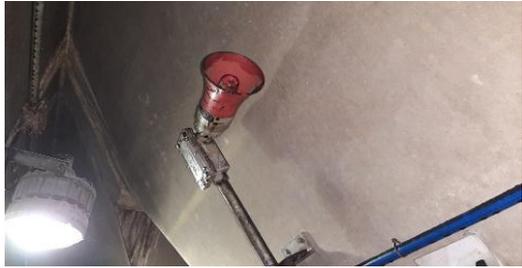
Nº	SITUAÇÃO ENCONTRADA	RECOMENDAÇÃO	PRIORIDADE	FOTO
5	Foi verificado que o equipamento possui sinal de advertência sonoro de partida (buzina) em boas condições operacionais.	NADA CONSTA	-

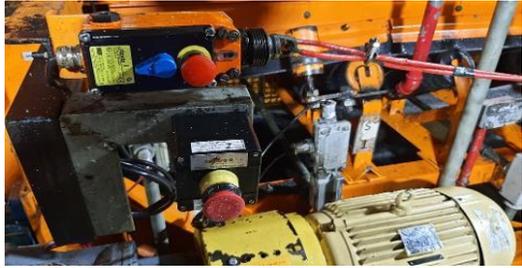
6	Os dispositivos de segurança apresentam boas condições.	NADA CONSTA	-

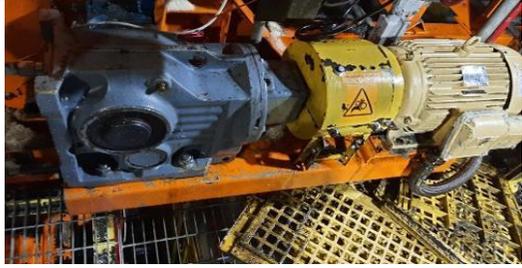
7	Foi verificado que as instalações do equipamento encontram-se em boas condições de conservação.	NADA CONSTA	-

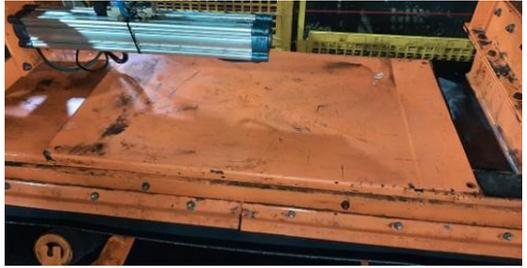
Nº	SITUAÇÃO ENCONTRADA	RECOMENDAÇÃO	PRIORIDADE	FOTO
9	Foi verificado que a pintura da correia transportadora encontra-se em bom estado de conservação	NADA CONSTA	-

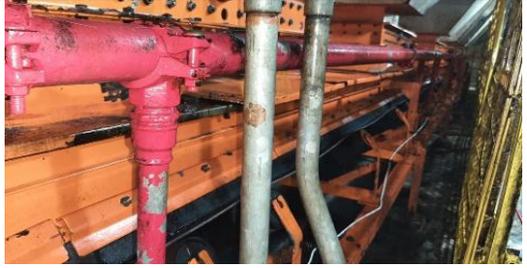
10	Foi verificado que as extremidades da correia transportadora encontra-se em bom estado de conservação	NADA CONSTA	-

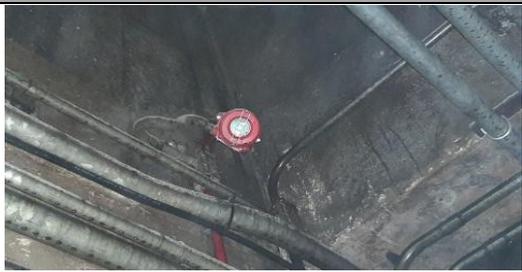
Nº	SITUAÇÃO ENCONTRADA	RECOMENDAÇÃO	PRIORIDADE	FOTO
5	Foi verificado que o equipamento possui sinal de advertência sonoro de partida (buzina) em boas condições operacionais.	NADA CONSTA	-

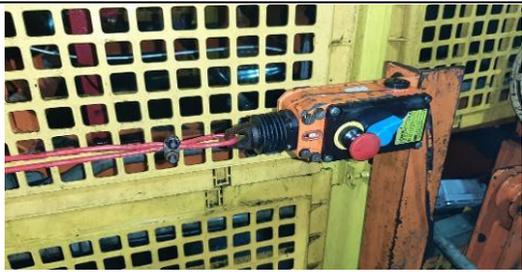
6	Os dispositivos de segurança apresentam boas condições.	NADA CONSTA	-

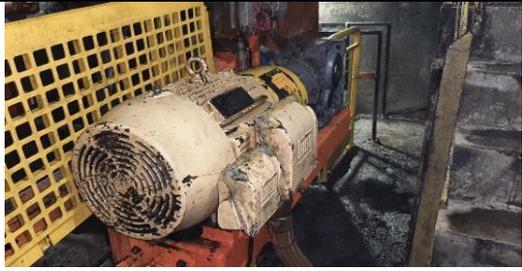
7	Foi verificado que as instalações do equipamento encontram-se em boas condições de conservação.	NADA CONSTA	-

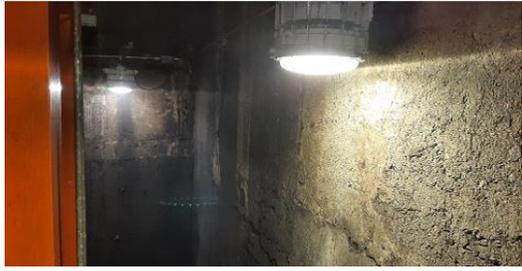
8	O ambiente de instalação do equipamento encontra-se com boa iluminação.	NADA CONSTA	-

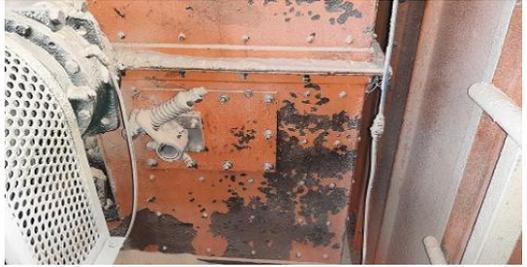
Nº	SITUAÇÃO ENCONTRADA	RECOMENDAÇÃO	PRIORIDADE	FOTO
9	Foi verificado que a pintura do corpo da correia transportadora encontra-se com corrosão.	Necessário providenciar tratamento e pintura na região afetada.	P-2
