# RELATÓRIO DE INSPEÇÃO EM VASO DE PRESSÃO

## COPERSUCAR – SANTOS / SP

### SEPARADOR DE AR/ÓLEO

### TAG: TRO-014

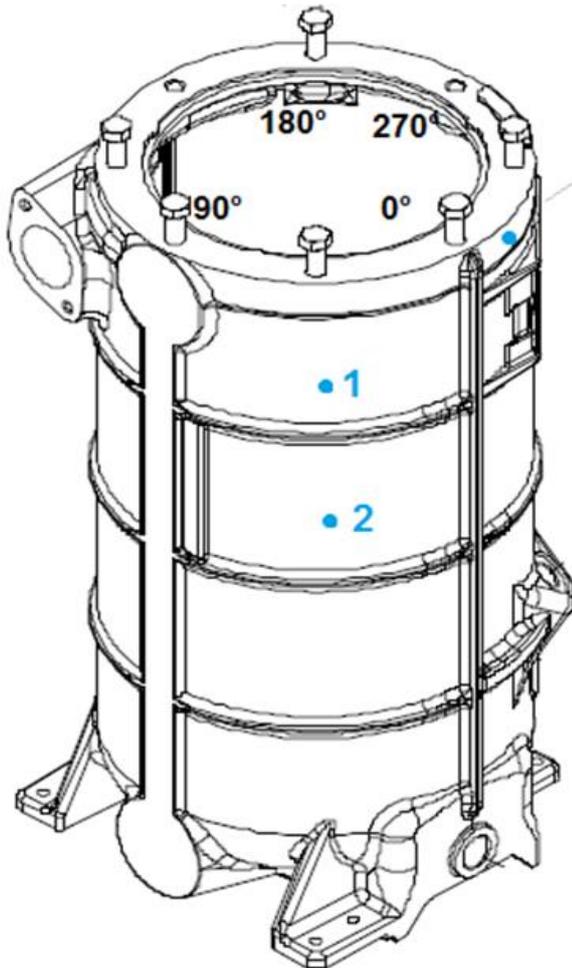
**CROQUI DO ENSAIO**

PONTO MEDIDO	POSIÇÃO					ESPESSURA DE CALIBRAÇÃO (mm)	ESPESSURA ATUAL (mm)	ESPESSURA NOMINAL (mm)	ESPESSURA MÍNIMA (mm)	REDUÇÃO (mm)
	0°	90°	180°	270°	CENTRO					
TAMPO SUPERIOR	31,32	31,30	-	-	-	41,00	31,30	31,75	30,75	0,45
CASCO 01	12,30	12,72	12,59	-	-	41,00	12,30	12,70	11,70	0,40
CASCO 02	12,53	12,61	12,25	-	-	41,00	12,25	12,70	11,70	0,45
