# RELATÓRIO DE INSPEÇÃO EM VASO DE PRESSÃO

**COPERSUCAR – SANTOS / SP**

**SEPARADOR DE AR/ÓLEO**

**TAG: TRO-011**

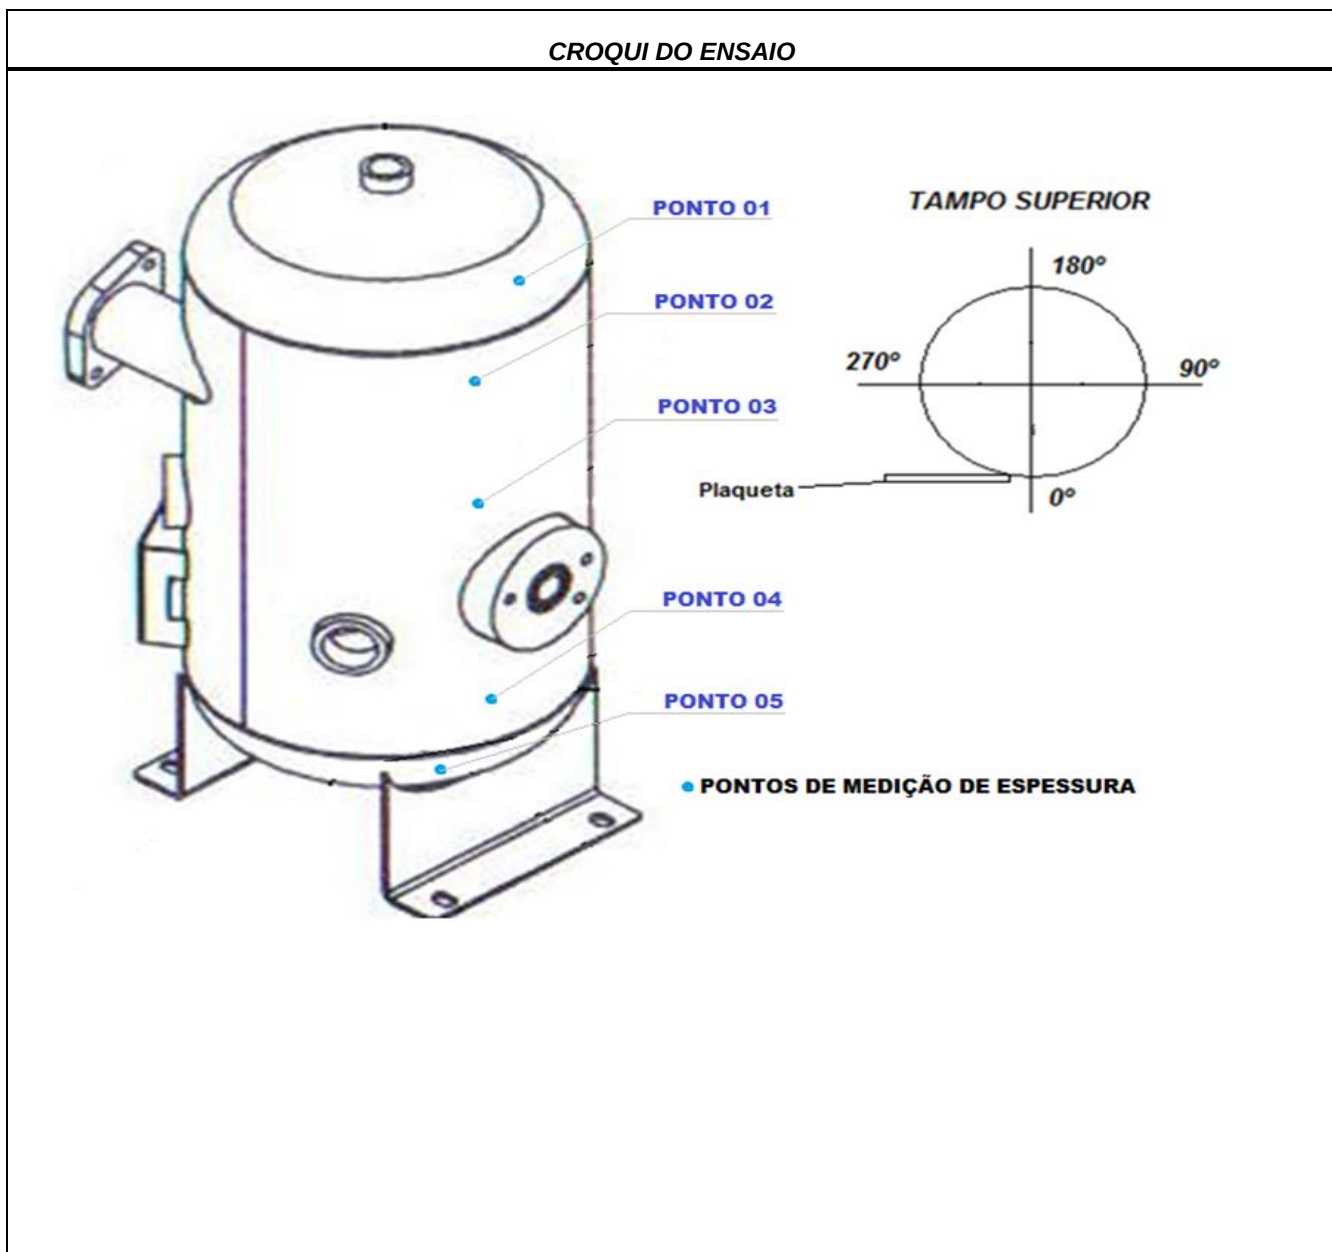
| <p>GRUPO SINCE 1998 WITH YOU</p> <p><b>CONERGE</b></p> <p>NORMAS REGULAMENTADORAS</p> | <p align="center"><b>CROQUI</b><br/><b>MEDIÇÃO DE ESPESSURA POR ULTRASSOM</b></p> | <p align="center"><br/><b>COPERSUCAR</b></p> |

| <p><b>RESULTADO</b></p> <p>Foi realizado medição de espessura conforme consta na tabela abaixo.</p> <p><b>APROVADO</b></p> |

| PONTO MEDIDO | POSIÇÃO | | | | | ESPESSURA DE CALIBRAÇÃO (mm) | ESPESSURA ATUAL (mm) | ESPESSURA NOMINAL (mm) | ESPESSURA MÍNIMA (mm) | REDUÇÃO (mm) |
|---|---|---|---|---|---|---|---|---|---|---|
| PONTO 01 | 3,03 | 3,01 | 3,00 | 2,99 | - | 10,00 | 2,99 | 3,18 | 2,50 | 0,19 |
| PONTO 02 | 2,99 | 3,08 | 3,05 | 3,00 | - | 10,00 | 2,99 | 3,18 | 2,50 | 0,19 |
| PONTO 03 | 3,03 | 3,07 | 3,04 | 3,05 | - | 10,00 | 3,03 | 3,18 | 2,50 | 0,15 |
| PONTO 04 | 3,08 | 3,05 | 3,06 | 3,07 | - | 10,00 | 3,05 | 3,18 | 2,50 | 0,13 |
| PONTO 05 | 3,00 | 3,02 | - | - | - | 10,00 | 3,00 | 3,18 | 2,50 | 0,18 |
