# RELATÓRIO DE INSPEÇÃO EM VASO DE PRESSÃO

## COPERSUCAR – SANTOS / SP

## PULMÃO DE AR

**TAG: SR-2119**

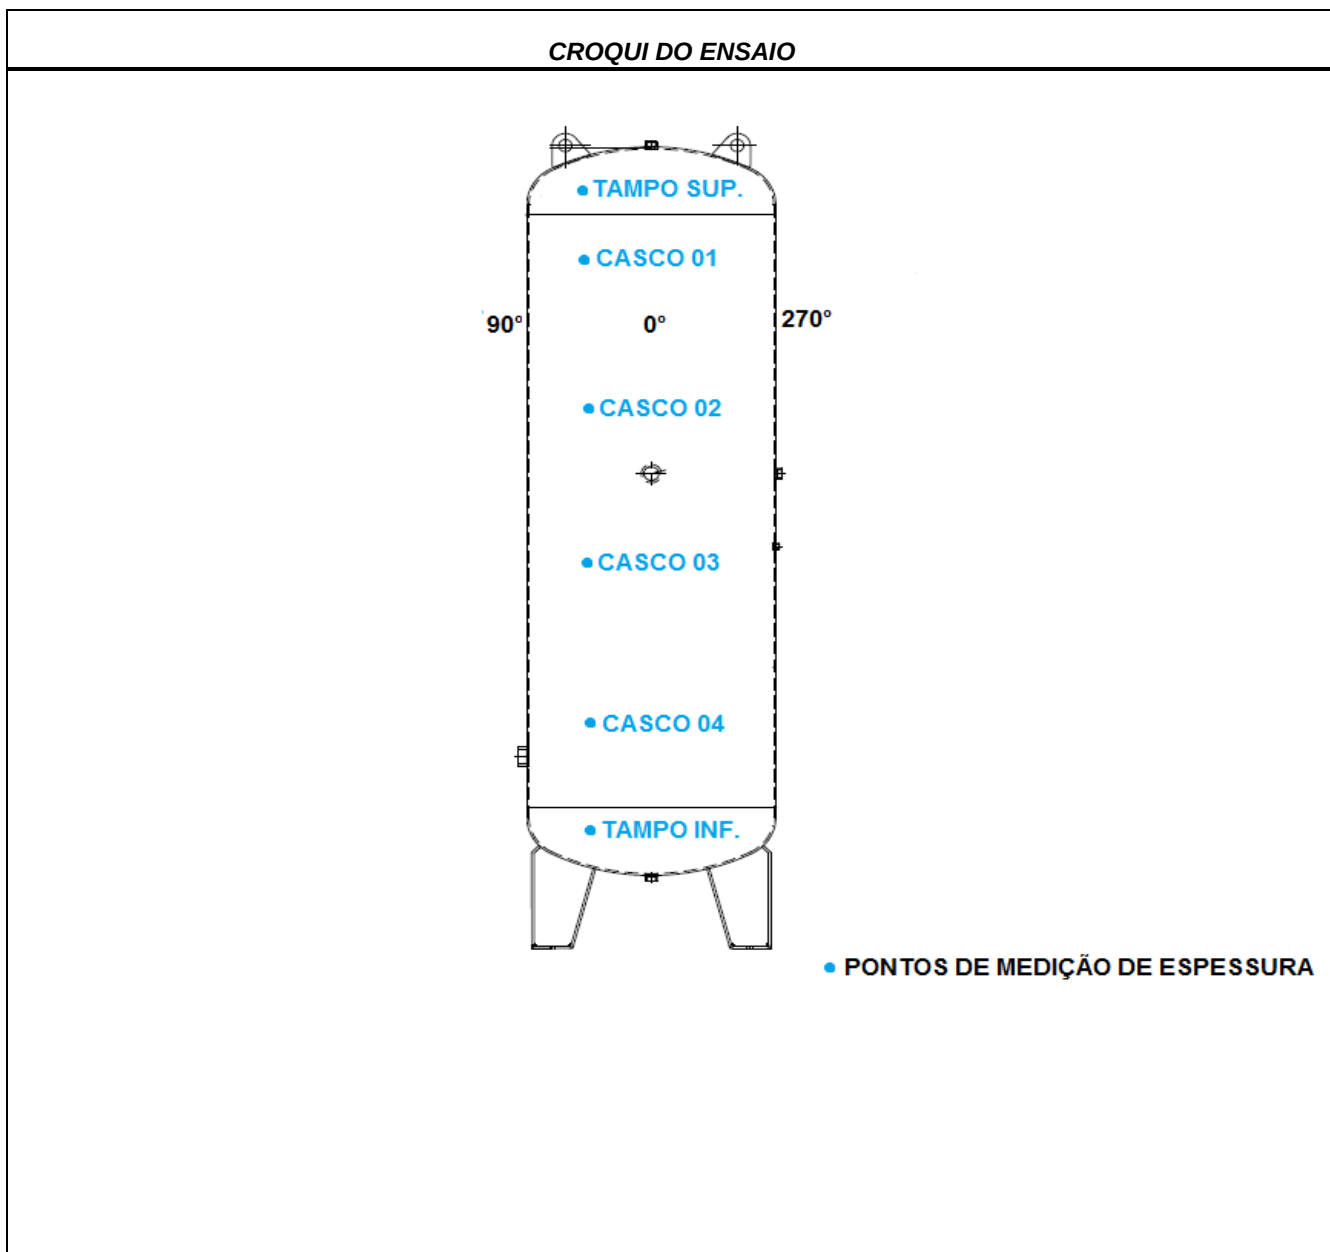
| | <b>CROQUI</b><br><b>MEDIÇÃO DE ESPESSURA POR ULTRASSOM</b> | |

Foi realizado medição de espessura conforme consta na tabela abaixo.

#### APROVADO

| PONTO MEDIDO | POSIÇÃO | | | | | ESPESSURA DE CALIBRAÇÃO (mm) | ESPESSURA ATUAL (mm) | ESPESSURA NOMINAL (mm) | ESPESSURA MÍNIMA (mm) | REDUÇÃO (mm) |
|---|---|---|---|---|---|---|---|---|---|---|
| TAMPO SUPERIOR | 9,48 | 9,52 | 9,50 | 9,58 | 9,48 | 10,00 | 9,48 | 9,52 | - | 0,04 |
| CASCO 01 | 8,01 | 8,03 | 8,05 | 8,07 | - | 10,00 | 8,01 | 7,63 | 6,93 | - |
| CASCO 02 | 8,07 | 8,06 | 8,02 | 8,07 | - | 10,00 | 8,02 | 7,63 | 6,93 | - |
| CASCO 03 | 7,96 | 8,00 | 8,01 | 7,95 | - | 10,00 | 7,95 | 7,63 | 6,93 | - |
| CASCO 04 | 7,97 | 7,98 | 8,03 | 8,05 | - | 10,00 | 7,97 | 7,63 | 6,93 | - |
| TAMPO INFERIOR | 9,71 | 9,59 | 9,55 | 9,69 | 9,46 | 10,00 | 9,46 | 9,52 | - | 0,06 |
