# RELATÓRIO DE INSPEÇÃO EM VASO DE PRESSÃO

## COPERSUCAR – SANTOS / SP

## RESERVATÓRIO DE AR COMPRIMIDO

**TAG: SR-2117**

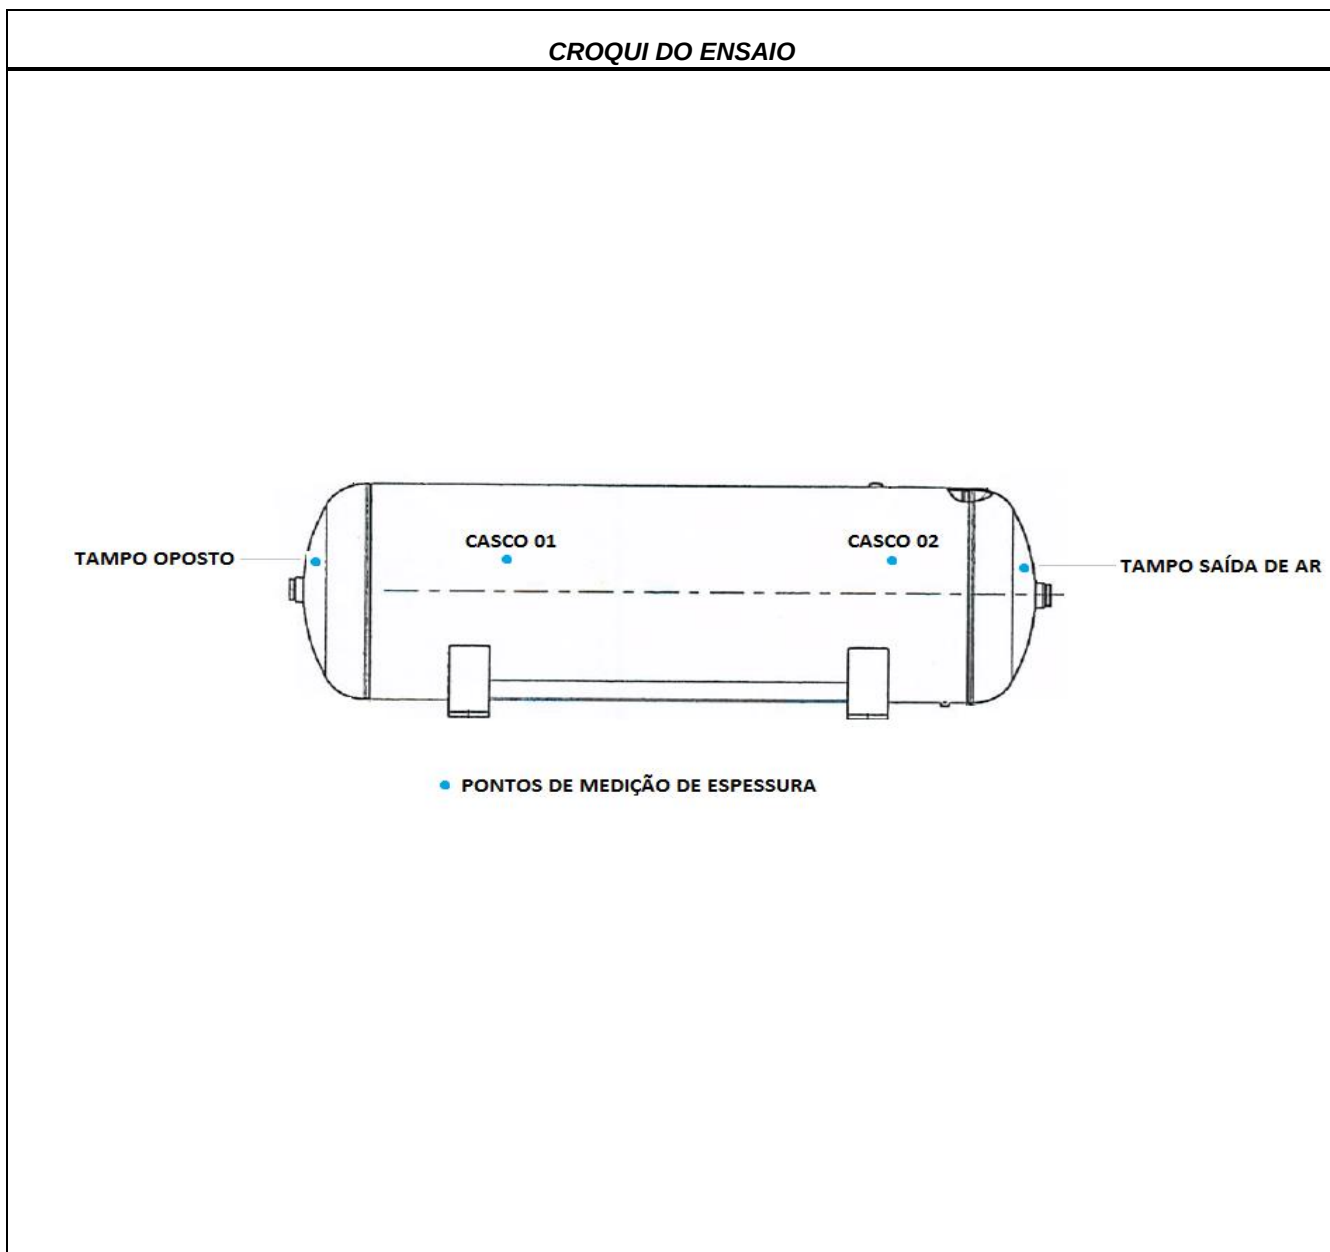
| | <b>CROQUI</b><br><b>MEDIÇÃO DE ESPESSURA POR ULTRASSOM</b> | |

| PONTO MEDIDO | POSIÇÃO | | | | | ESPESSURA DE CALIBRAÇÃO (mm) | ESPESSURA ATUAL (mm) | ESPESSURA NOMINAL (mm) | ESPESSURA MÍNIMA (mm) | REDUÇÃO (mm) |
|---|---|---|---|---|---|---|---|---|---|---|
| TAMPO SAÍDA DE AR | 4,75 | 4,77 | 4,76 | 4,74 | - | 10,00 | 4,74 | 4,75 | 4,20 | 0,01 |
| CASCO 01 | 6,21 | 6,22 | 6,26 | 6,33 | - | 10,00 | 6,21 | 6,35 | 5,15 | 0,14 |
| CASCO 02 | 6,35 | 6,38 | 6,34 | 6,39 | - | 10,00 | 6,34 | 6,35 | 5,15 | 0,01 |
| TAMPO OPOSTO | 4,76 | 4,73 | 4,70 | 4,74 | - | 10,00 | 4,70 | 4,75 | 4,20 | 0,05 |
