# RELATÓRIO DE INSPEÇÃO EM VASO DE PRESSÃO

## COPERSUCAR – SANTOS / SP

## PULMÃO DE AR

**TAG: SR-2115**

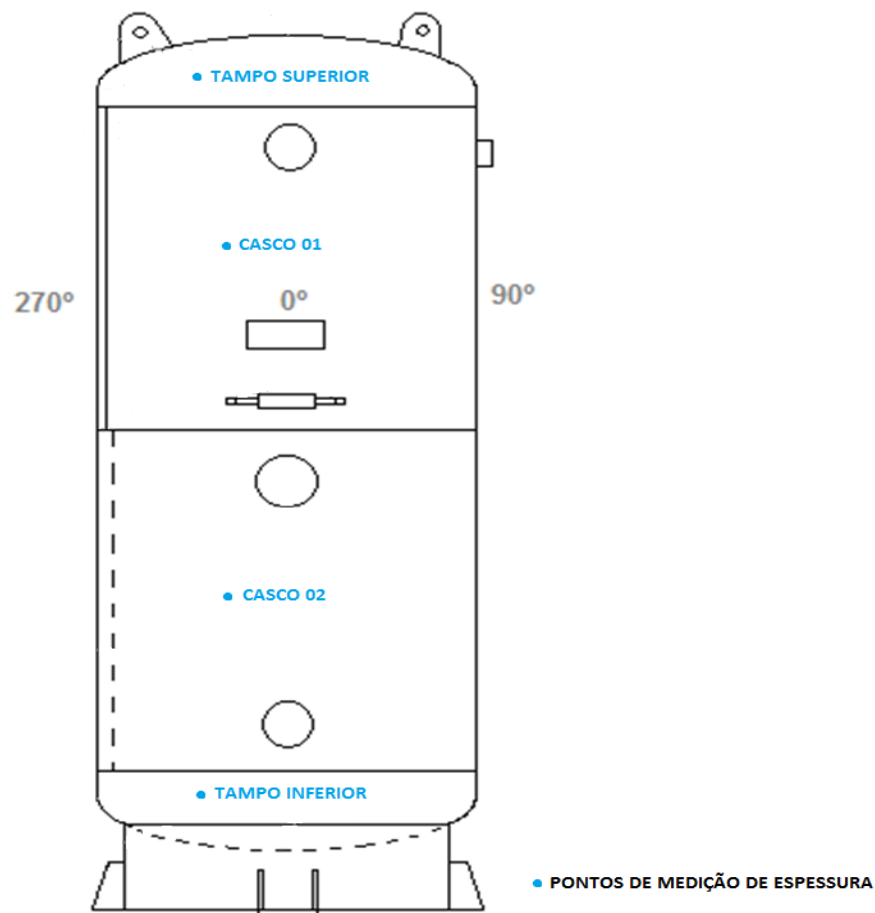
CROQUI DO ENSAIO

| PONTO MEDIDO | POSIÇÃO | | | | | ESPESSURA DE CALIBRAÇÃO (mm) | ESPESSURA ATUAL (mm) | ESPESSURA NOMINAL (mm) | ESPESSURA MÍNIMA (mm) | REDUÇÃO (mm) |
|---|---|---|---|---|---|---|---|---|---|---|
| TAMPO SUPERIOR | 5,05 | 5,10 | 5,04 | 4,99 | 5,03 | 10,00 | 4,99 | 5,00 | 3,73 | 0,01 |
| CASCO 01 | 5,02 | 5,04 | 5,07 | 5,00 | - | 10,00 | 5,00 | 5,00 | 4,56 | 0,00 |
| CASCO 02 | 4,96 | 4,99 | 4,98 | 5,02 | - | 10,00 | 4,96 | 5,00 | 4,56 | 0,04 |
| TAMPO INFERIOR | 4,95 | 4,89 | 4,88 | 4,86 | 5,03 | 10,00 | 4,86 | 5,00 | 3,73 | 0,14 |
