RELATÓRIO DE INSPEÇÃO EM VASO DE PRESSÃO

COPERSUCAR – SANTOS / SP

PULMÃO DE AR

TAG: SR-2105

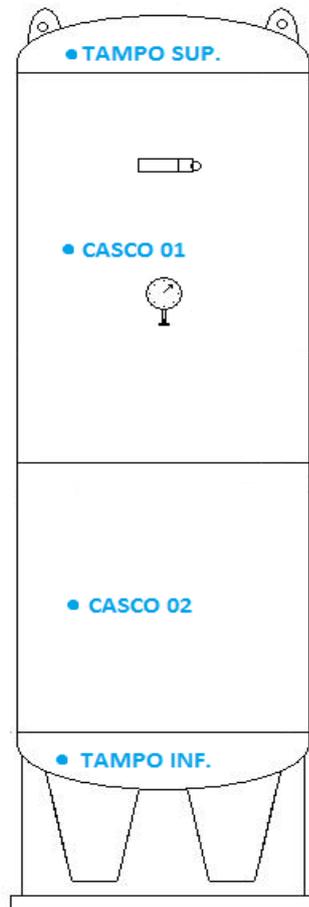
CROQUI DO ENSAIO

PONTO MEDIDO	POSIÇÃO					ESPESSURA DE CALIBRAÇÃO (mm)	ESPESSURA ATUAL (mm)	ESPESSURA NOMINAL (mm)	ESPESSURA MÍNIMA (mm)	REDUÇÃO (mm)
	0°	90°	180°	270°	CENTRO					
TAMPO SUPERIOR	5,05	5,06	5,12	5,08	5,18	10,00	5,05	5,00	4,42	0,05
CASCO 01	5,08	5,04	5,15	5,11	-	10,00	5,04	5,00	4,30	0,04
CASCO 02	5,05	5,09	5,09	5,07	-	10,00	5,05	5,00	4,30	0,05
TAMPO INFERIOR	5,15	5,05	5,10	5,07	5,00	10,00	5,00	5,00	4,42	0,00
