RELATÓRIO DE INSPEÇÃO EM VASO DE PRESSÃO

COPERSUCAR – SANTOS / SP

SEPARADOR AR/ÓLEO

TAG: TRO-013

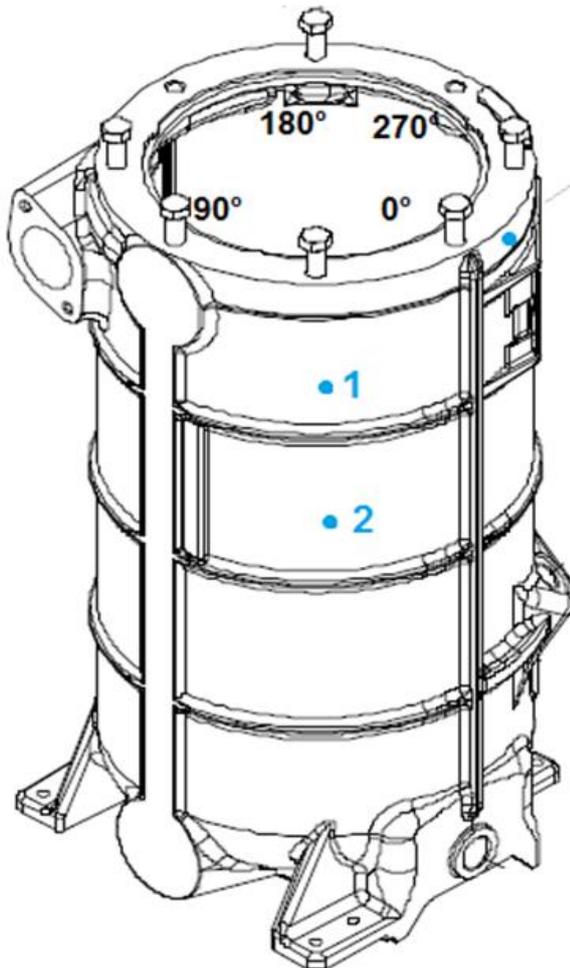
CROQUI DO ENSAIO

| PONTO MEDIDO | POSIÇÃO | | | | | ESPESSURA DE CALIBRAÇÃO (mm) | ESPESSURA ATUAL (mm) | ESPESSURA NOMINAL (mm) | ESPESSURA MÍNIMA (mm) | REDUÇÃO (mm) |
|---|---|---|---|---|---|---|---|---|---|---|
| TAMPO SUPERIOR | 32,29 | - | 32,16 | - | - | 41,00 | 32,16 | 31,75 | 30,75 | - |
| CASCO 01 | 11,89 | 11,95 | 11,96 | 11,97 | - | 41,00 | 11,89 | 12,70 | 11,70 | 0,81 |
| CASCO 02 | 11,80 | 11,99 | 11,89 | 11,80 | - | 41,00 | 11,80 | 12,70 | 11,70 | 0,90 |
