# RELATÓRIO DE INSPEÇÃO EM VASO DE PRESSÃO

## COPERSUCAR – SANTOS / SP

### SEPARADOR DE AR/ÓLEO

**TAG: TRO-009**

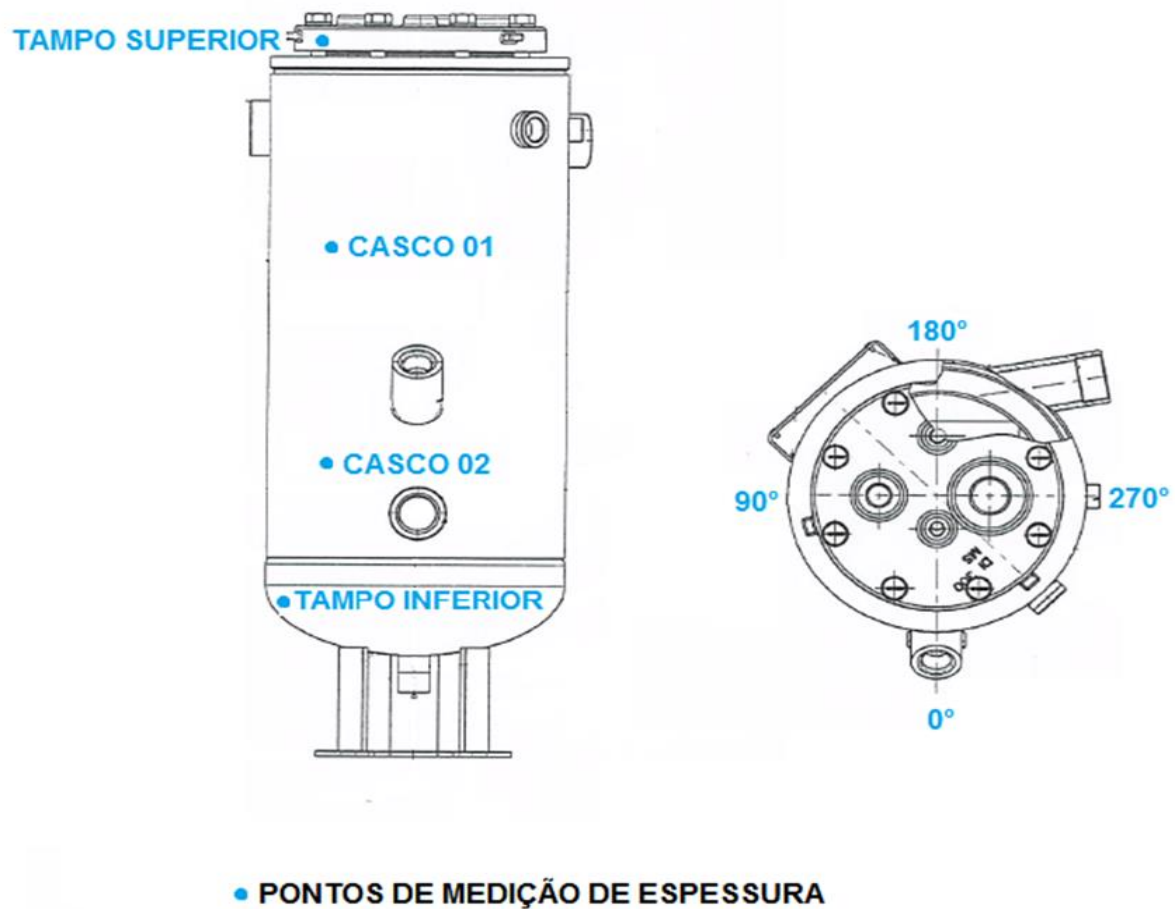
**CROQUI DO ENSAIO**

| PONTO MEDIDO | POSIÇÃO | | | | | ESPESSURA DE CALIBRAÇÃO (mm) | ESPESSURA ATUAL (mm) | ESPESSURA NOMINAL (mm) | ESPESSURA MÍNIMA (mm) | REDUÇÃO (mm) |
|---|---|---|---|---|---|---|---|---|---|---|
| TAMPO SUPERIOR | 29,22 | 29,35 | 29,29 | 29,29 | 29,01 | 32,00 | 29,01 | - | - | - |
| CASCO 01 | 3,65 | 3,62 | 3,60 | 3,59 | - | 6,00 | 3,59 | - | - | - |
| CASCO 02 | 3,63 | 3,59 | 3,58 | 3,56 | - | 6,00 | 3,56 | - | - | - |
| TAMPO INFERIOR | 3,50 | 3,58 | 3,99 | 3,98 | 3,41 | 6,00 | 3,41 | - | - | - |
