# RELATÓRIO DE INSPEÇÃO EM VASO DE PRESSÃO

## COPERSUCAR – SANTOS / SP

## SEPARADOR DE AR/ÓLEO

**TAG: TRO-004**

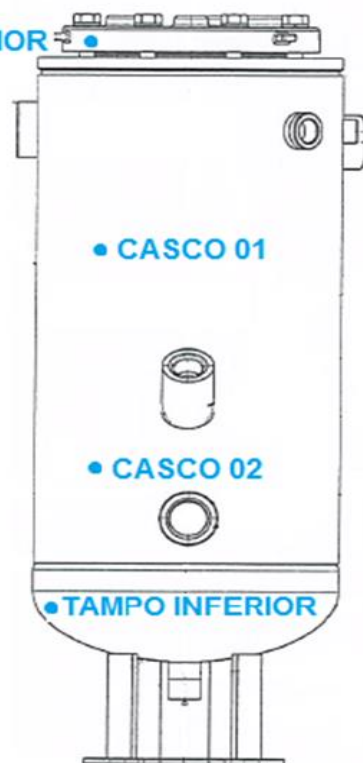
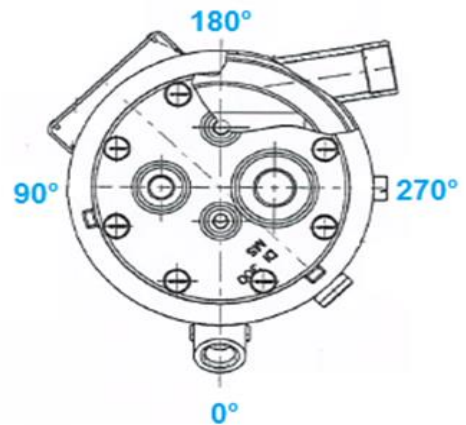
**CROQUI DO ENSAIO**

| PONTO MEDIDO | POSIÇÃO | | | | | ESPESSURA DE CALIBRAÇÃO (mm) | ESPESSURA ATUAL (mm) | ESPESSURA NOMINAL (mm) | ESPESSURA MÍNIMA (mm) | REDUÇÃO (mm) |
|---|---|---|---|---|---|---|---|---|---|---|
| TAMPO SUPERIOR | 31,62 | 31,59 | 31,50 | 31,54 | 31,40 | 32,00 | 31,40 | 31,75 | 23,73 | 0,35 |
| CASCO 01 | 4,79 | 4,70 | 4,81 | 4,80 | - | 6,00 | 4,70 | 6,35 | 3,06 | 1,65 |
| CASCO 02 | 4,78 | 4,71 | 4,79 | 4,76 | - | 6,00 | 4,71 | 6,35 | 3,06 | 1,64 |
| TAMPO INFERIOR | 4,62 | 4,76 | 4,74 | 4,76 | 4,69 | 6,00 | 4,62 | 6,35 | 3,06 | 1,73 |
