# RELATÓRIO DE INSPEÇÃO EM VASO DE PRESSÃO

## COPERSUCAR – SANTOS / SP

## PULMÃO DE AR

**TAG: SR-2116**

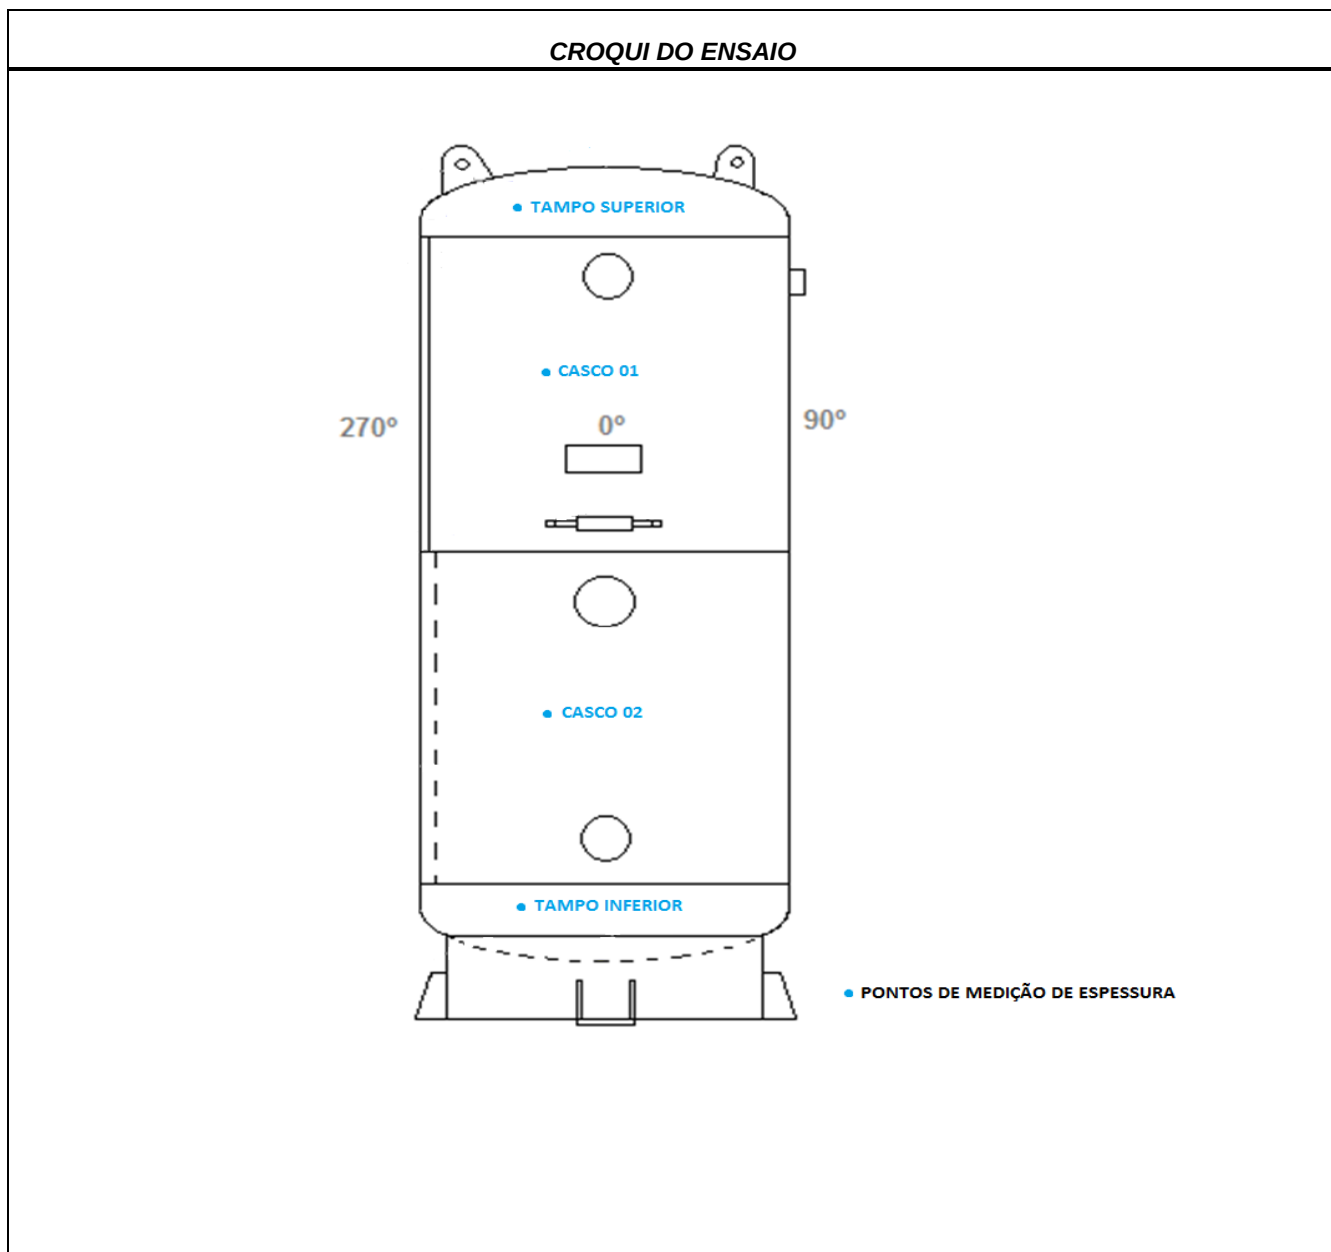
| | <b>CROQUI</b><br><b>MEDIÇÃO DE ESPESSURA POR ULTRASSOM</b> | |

| PONTO MEDIDO | POSIÇÃO | | | | | ESPESSURA DE CALIBRAÇÃO (mm) | ESPESSURA ATUAL (mm) | ESPESSURA NOMINAL (mm) | ESPESSURA MÍNIMA (mm) | REDUÇÃO (mm) |
|---|---|---|---|---|---|---|---|---|---|---|
| TAMPO SUPERIOR | 4,98 | 4,94 | 5,05 | 5,12 | 5,08 | 10,00 | 4,94 | 5,00 | 3,73 | 0,06 |
| CASCO 01 | 5,01 | 5,03 | 5,07 | 5,08 | - | 10,00 | 5,01 | 5,00 | 4,56 | - |
| CASCO 02 | 4,99 | 5,05 | 5,03 | 5,06 | - | 10,00 | 4,99 | 5,00 | 4,56 | 0,01 |
| TAMPO INFERIOR | 4,85 | 4,86 | 4,96 | 4,85 | 4,79 | 10,00 | 4,79 | 5,00 | 3,73 | 0,21 |
