# RELATÓRIO DE INSPEÇÃO EM VASO DE PRESSÃO

## COPERSUCAR – SANTOS / SP

## PULMÃO DE AR

**TAG: SR-2113**

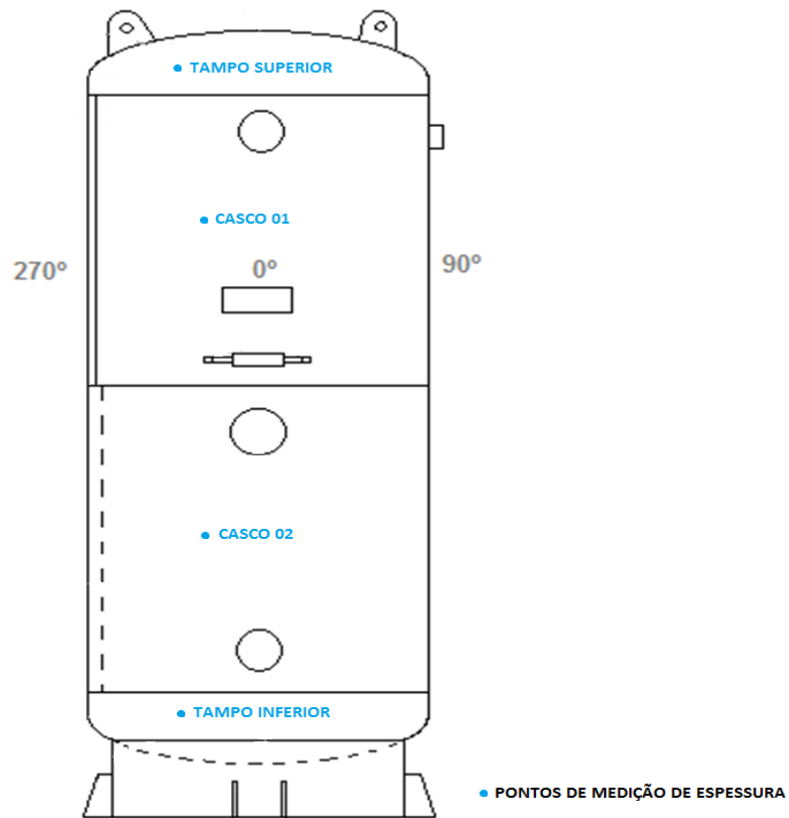
CROQUI DO ENSAIO

| PONTO MEDIDO | POSIÇÃO | | | | | ESPESSURA DE CALIBRAÇÃO (mm) | ESPESSURA ATUAL (mm) | ESPESSURA NOMINAL (mm) | ESPESSURA MÍNIMA (mm) | REDUÇÃO (mm) |
|---|---|---|---|---|---|---|---|---|---|---|
| TAMPO SUPERIOR | 5,01 | 5,05 | 5,08 | 5,09 | 5,05 | 10,00 | 5,01 | - | - | - |
| CASCO 01 | 4,99 | 4,98 | 5,02 | 5,03 | - | 10,00 | 4,98 | - | - | - |
| CASCO 02 | 4,93 | 4,94 | 4,96 | 5,01 | - | 10,00 | 4,93 | - | - | - |
| TAMPO INFERIOR | 4,95 | 4,90 | 4,93 | 4,91 | - | 10,00 | 4,90 | - | - | - |
