LAUDO CONFORME NR-29

COPERSUCAR

CN-01

3.0 DADOS TÉCNICOS DO CN-01

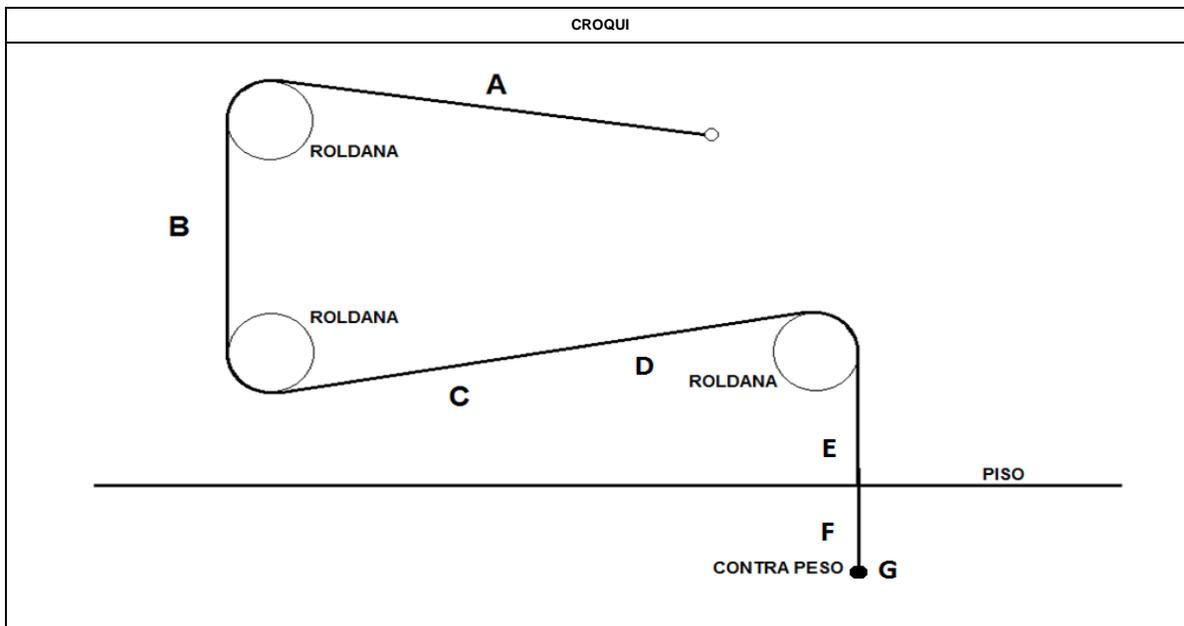
CROQUI

Foi realizado a medição do diâmetro do cabo através de paquímetro conforme normas N-2161 e a NBR ISO 4309, e as mesmas constam na tabela abaixo.

CABO DE AÇO - LADO VALONGO					CABO DE AÇO - LADO P. PRAIA				
PONTO MEDIDO	Ø nominal (mm)	Ø Mínimo (mm) (Redução em 10%)	Ø Medido (mm)	Redução do Ø em %	PONTO MEDIDO	Ø nominal (mm)	Ø Mínimo (mm) (Redução em 10%)	Ø Medido (mm)	Redução do Ø em %
A	-	-	15,80	-	A	-	-	15,50	-
B	-	-	15,85	-	B	-	-	15,65	-
C	-	-	15,45	-	C	-	-	15,30	-
D	-	-	15,70	-	D	-	-	15,35	-
E	-	-	15,75	-	E	-	-	15,60	-
F	-	-	15,55	-	F	-	-	15,75	-
G	-	-	15,45	-	G	-	-	15,65	-
