| <p><b>NR 11 - TRANSPORTE, MOVIMENTAÇÃO, ARMAZENAGEM E MANUSEIO DE MATERIAIS</b></p> | | <p>Relatório 5688</p> | <p>Página 1</p> |

## INSPEÇÃO E ENSAIOS NR-11

## CAPTADOR DE PÓ - ROSCA (1 E 2)

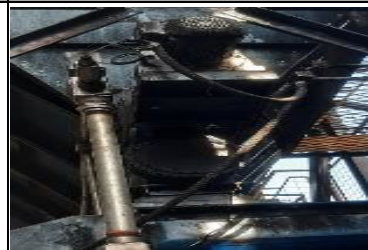
| Nº | TIPO | ITEM | SITUAÇÃO ENCONTRADA | RECOMENDAÇÃO | PRIORIDADE | FOTO |
|---|---|---|---|---|---|---|
| 9 | EXTERNA | INSPEÇÃO | Foi verificado que as extremidades da correia transportadora encontra-se em bom estado de conservação | NADA CONSTA | - | |

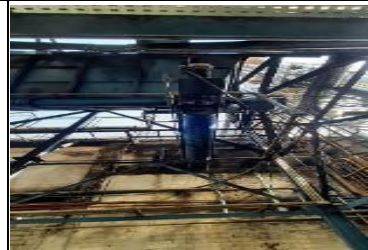
| Nº | TIPO | ITEM | SITUAÇÃO ENCONTRADA | RECOMENDAÇÃO | PRIORIDADE | FOTO |
|---|---|---|---|---|---|---|
| 10 | EXTERNA | INSPEÇÃO | Foi verificado que a estrutura metálica da Rosca Transportadora 2 encontra-se em bom estado de conservação. | NADA CONSTA | - | |

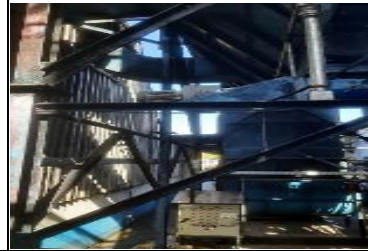
| Nº | TIPO | ITEM | SITUAÇÃO ENCONTRADA | RECOMENDAÇÃO | PRIORIDADE | FOTO |
|---|---|---|---|---|---|---|
| 11 | EXTERNA | INSPEÇÃO | Foi verificado que o ambiente de instalação do equipamento não possui iluminação de emergência. | Necessário realizar a instalação da iluminação de emergência no ambiente do equipamento. | P-1 | |

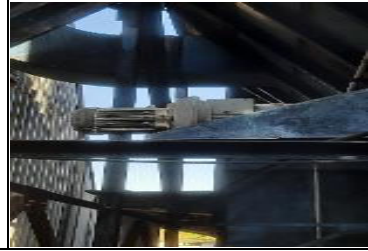
| Nº | TIPO | ITEM | SITUAÇÃO ENCONTRADA | RECOMENDAÇÃO | PRIORIDADE | FOTO |
|---|---|---|---|---|---|---|
| 12 | EXTERNA | INSPEÇÃO | Foi verificado que as extremidades da correia transportadora encontra-se em bom estado de conservação | NADA CONSTA | - | |
