| <p><b>NR 11 - TRANSPORTE, MOVIMENTAÇÃO, ARMAZENAGEM E MANUSEIO DE MATERIAIS</b></p> | | <p>Relatório 5693</p> | <p>Página 1</p> |

## INSPEÇÃO E ENSAIOS NR-11

## GUINCHO HIDRÁULICO

| <b>Identificação / Tag:</b> | Guincho Hidraulico | <b>Nº do Relatório:</b> | 5693 |

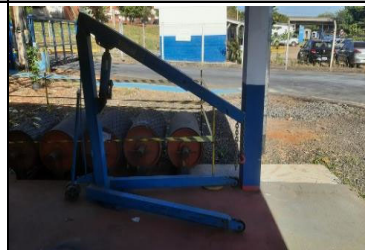
| Nº | TIPO | ITEM | SITUAÇÃO ENCONTRADA | RECOMENDAÇÃO | PRIORIDADE | FOTO |
|---|---|---|---|---|---|---|
| 1 | EXTERNA | INSPEÇÃO | Durante a presente inspeção foi evidenciado que o equipamento não possui TAG de identificação. | Necessário identificar em local visível a TAG do equipamento. | P-2 | |

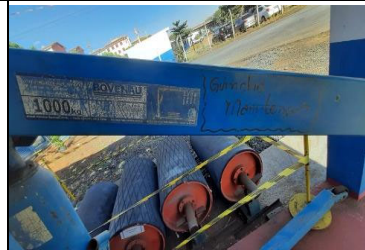
| Nº | TIPO | ITEM | SITUAÇÃO ENCONTRADA | RECOMENDAÇÃO | PRIORIDADE | FOTO |
|---|---|---|---|---|---|---|
| 2 | EXTERNA | INSPEÇÃO | Durante a inspeção foi evidenciado que o equipamento possui identificação de carga máxima em local visível. | NADA CONSTA | - | |

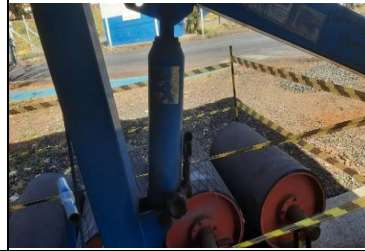
| Nº | TIPO | ITEM | SITUAÇÃO ENCONTRADA | RECOMENDAÇÃO | PRIORIDADE | FOTO |
|---|---|---|---|---|---|---|
| 3 | EXTERNA | INSPEÇÃO | Durante a presente inspeção foi evidenciado que o guincho hidráulico, não possui protetores de mãos para seu transporte. | Necessário instalar protetores para as mãos na região de pegar na alça de movimentação. | P-2 | |

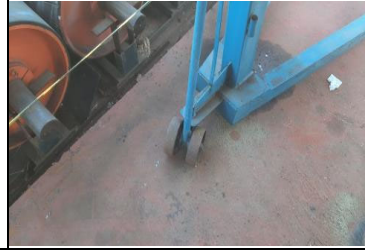
| Nº | TIPO | ITEM | SITUAÇÃO ENCONTRADA | RECOMENDAÇÃO | PRIORIDADE | FOTO |
|---|---|---|---|---|---|---|
| 4 | EXTERNA | INSPEÇÃO | Foi evidenciado que as rodas guincho encontram-se em bom estado de conservação. | NADA CONSTA | - | |

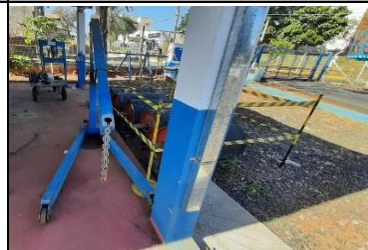
| Nº | TIPO | ITEM | SITUAÇÃO ENCONTRADA | RECOMENDAÇÃO | PRIORIDADE | FOTO |
|---|---|---|---|---|---|---|
| 5 | EXTERNA | INSPEÇÃO | Foi evenciado que a corrente de içamento do guincho encontra-se em bom estado de conservação. | NADA CONSTA | - | |

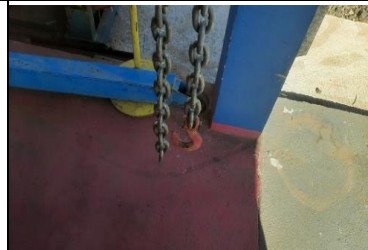
| Nº | TIPO | ITEM | SITUAÇÃO ENCONTRADA | RECOMENDAÇÃO | PRIORIDADE | FOTO |
|---|---|---|---|---|---|---|
| 6 | EXTERNA | INSPEÇÃO | Foi evenciado que o gancho da corrente de içamento do guincho encontra-se em bom estado de conservação. | NADA CONSTA | - | |
