<b>COPERSUCAR- SÃO JOSÉ DO RIO PRETO /SP</b>	
<b>RELATÓRIO DE AUDITORIA E INSPEÇÃO NR-10</b>		<b>Relatório</b> 5751	<b>Página</b> 1
		<b>Obra</b> 2363	<b>Revisão</b> 0

# RELATÓRIO AUDITORIA E DIAGNÓSTICO NR-10

## COPERSUCAR S/A SÃO JOSÉ DO RIO PRETO - SP

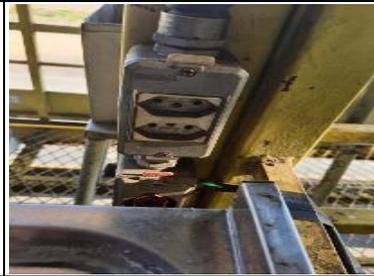
Nº	ÁREA	TAG	REQUISITO LEGAL	SITUAÇÃO ENCONTRADA	RECOMENDAÇÃO	PRIORIDADE	FOTO
1	Amostragem	TOMADA	10.10.1 - a)	Foi evidenciado que a tomada não possui o indicativo de tensão elétrica.	Necessário providenciar a sinalização que identifique a tensão elétrica da tomada.	P-1

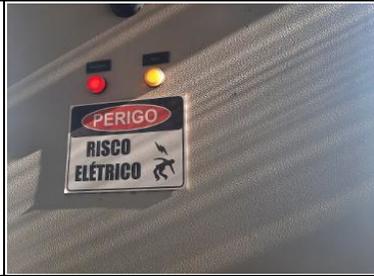
2	Sistema Amostrador de Açúcar em Caminhões	CS-511	10.10.1 - c)	Foi evidenciado que o painel encontra-se com a sinalização insuficiente não contemplado todos os itens obrigatórios.	Necessário realizar a sinalização de forma a atender todos os itens obrigatórios dispostos na NR-26 Sinalização de Segurança, indicar restrição de acesso e a maior tensão presente no quadro elétrico.	P-1

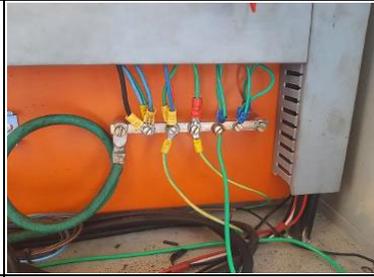
3	Sistema Amostrador de Açúcar em Caminhões	CS-511	10.2.8.2.1	Foi evidenciado que o barramento do painel não encontra-se protegido.	Necessário realizar a instalação de proteção de acrílico ou material similar não condutivo de forma a evitar contato inadvertido a partes energizadas.	P-0

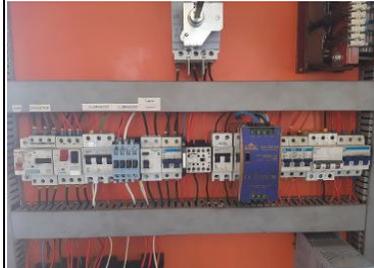
4	Sistema Amostrador de Açúcar em Caminhões	CS-511	10.10.1 - a)	Foi evidenciado que os disjuntores não possuem identificação dos seus respectivos circuitos elétricos.	Nas instalações e serviço em eletricidade deve ser adotada identificação dos circuitos elétricos ao lado externo, legível e não facilmente removível.	P-1

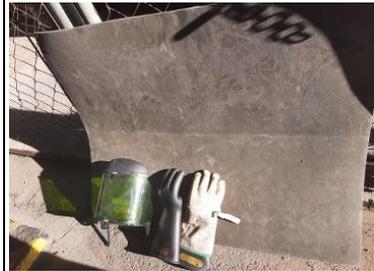
2	CABINE PRIMÁRIA	SUBESTAÇÃO	10.2.4	Foi evidenciado ausência de testes de isolamento elétrica em equipamento de proteção individual e coletiva.	Necessário que os estabelecimento com carga superior a 75 kW, deve constituir prontuário com testes de isolamento.	P-2

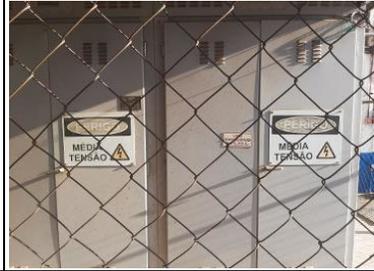
3	CABINE PRIMÁRIA	SUBESTAÇÃO	10.10.1 - c)	Foi evidenciado que o painel encontra-se com a sinalização insuficiente não contemplado todos os itens obrigatórios.	Necessário realizar a sinalização de forma a atender todos os itens obrigatórios dispostos na NR-26 Sinalização de Segurança, indicar restrição de acesso, risco de choque elétrico e a maior tensão presente no quadro elétrico.	P-1

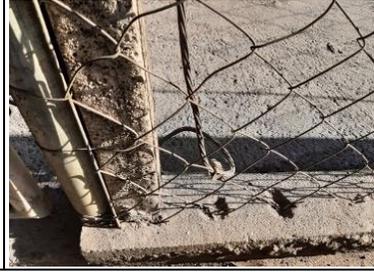
4	CABINE PRIMÁRIA	SUBESTAÇÃO	10.2.8.3	Durante a presente inspeção foi evidenciado que o condutor de aterramento possui cor diferente da estabelecida em norma.	Necessário substituir o condutor de aterramento para a coloração correta (verde-amarela ou verde), conforme o padrão definido a NBR-5410.	P-0

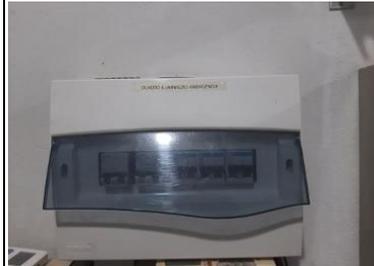
2	CCM	Quadro Iluminação de Emergência	10.10.1 - c)	Foi evidenciado que o painel não possui indicativo sobre perigos e riscos que possam estar envolvidos os colaboradores.	Nas instalações e serviço em eletricidade deve ser adotada sinalização adequada de segurança, destinada à advertência e à identificação, obedecendo ao disposto na NR-26-Sinalização de Segurança	P-1

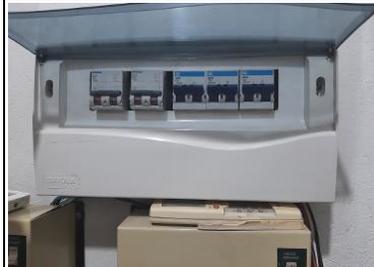
3	CCM	Quadro Iluminação de Emergência	10.10.1 - a)	Foi evidenciado que os disjuntores não possuem identificação dos seus respectivos circuitos elétricos.	Nas instalações e serviço em eletricidade deve ser adotada identificação dos circuitos elétricos ao lado externo, legível e não facilmente removível.	P-1

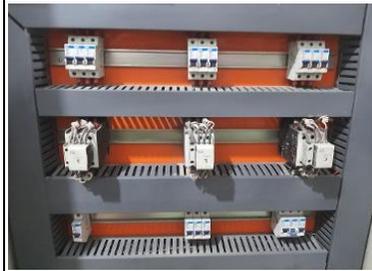
6	CCM	Paine Banco de Capacitores	10.10.1 - a)	Foi evidenciado que os disjuntores não possuem identificação dos seus respectivos circuitos elétricos.	Nas instalações e serviço em eletricidade deve ser adotada identificação dos circuitos elétricos ao lado externo, legível e não facilmente removível.	P-1

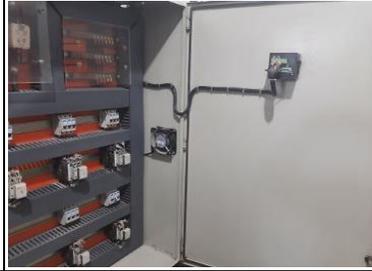
7	CCM	Paine Banco de Capacitores	10.2.8.3	Foi evidenciado que a porta do painel não encontra-se aterrada.	Necessário realizar a instalação de um condutor de aterramento e proteção na porta do painel.	P-0

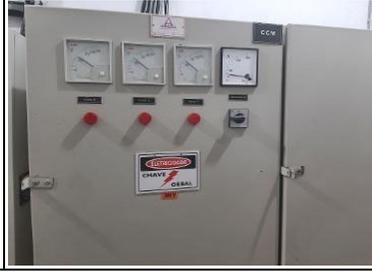
8	CCM	CCM	10.10.1 - c)	Foi evidenciado que o painel encontra-se com a sinalização insuficiente não contemplado todos os itens obrigatórios.	Necessário realizar a sinalização de forma a atender todos os itens obrigatórios dispostos na NR-26 Sinalização de Segurança e indicar risco de choque e restrição de acesso no quadro elétrico.	P-1

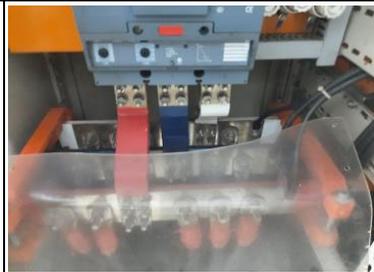
10	CCM	CCM	10.2.8.2.1	Foi evidenciado que as partes vivas do painel não estão protegidas.	Necessário realizar a instalação de proteção de acrílico ou material similar não condutivo de forma a evitar contato inadvertido a partes energizadas.	P-0

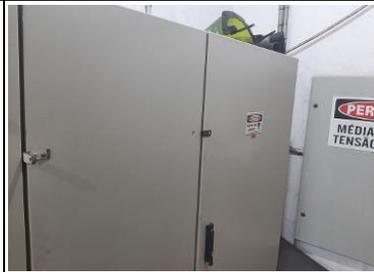
11	CCM	Painel de distribuição	10.10.1 - c)	Foi evidenciado que o painel não possui indicativo sobre perigos e riscos que possam estar envolvidos os colaboradores.	Nas instalações e serviço em eletricidade deve ser adotada sinalização adequada de segurança, destinada à advertência e à identificação, obedecendo ao disposto na NR-26-Sinalização de Segurança	P-1

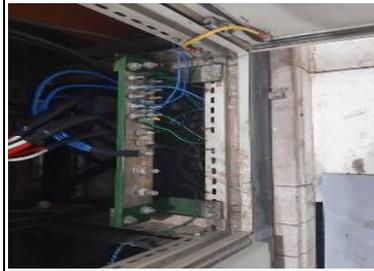
12	CCM	Painel de distribuição	10.2.8.3	Durante a presente inspeção foi evidenciado que o condutor de aterramento possui cor diferente da estabelecida em norma.	Necessário substituir o condutor de aterramento para a coloração correta (verde-amarela ou verde), conforme o padrão definido a NBR-5410.	P-0

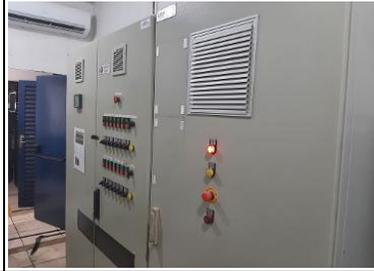
14	CCM	Painel CLP e Comando	10.10.1 - c)	Foi evidenciado que o painel não possui indicativo sobre perigos e riscos que possam estar envolvidos os colaboradores.	Nas instalações e serviço em eletricidade deve ser adotada sinalização adequada de segurança, destinada à advertência e à identificação, obedecendo ao disposto na NR-26-Sinalização de Segurança	P-1

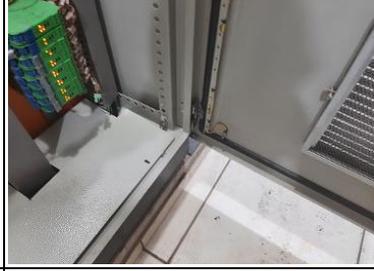
15	CCM	Painel CLP e Comando	10.2.8.3	Foi evidenciado que a porta do painel não encontra-se aterrada.	Necessário realizar a instalação de um condutor de aterramento e proteção na porta do painel.	P-0

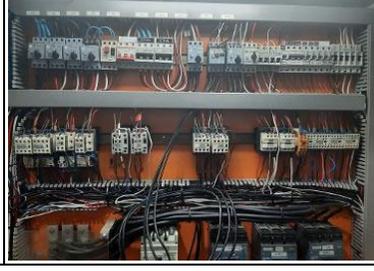
16	CCM	Painel de Comando	10.4.4	Foi evidenciado a existência de excesso de condutores desorganizados no interior do painel.	Necessário realizar a correta organização e disposição dos cabos de forma a não gerar condições inseguras.	P-1

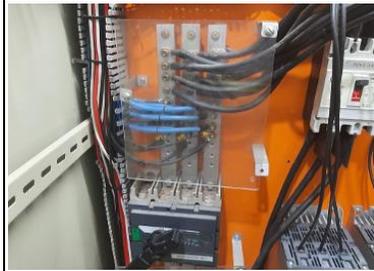
18	CCM	Painel de Comando	10.4.1	Durante a presente inspeção foi evidenciado que o condutor do barramento trifásico possui cor diferente da estabelecida em norma.	Necessário substituir o condutor do barramento trifásico para a coloração correta (preto ou vermelho), conforme o padrão definido a NBR-5410.	P-0

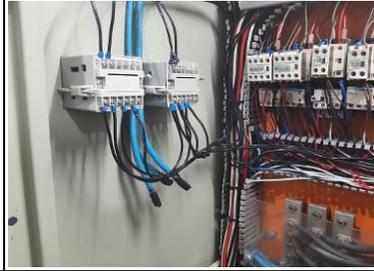
19	CCM	Painel de Comando	10.4.4	Foi evidenciado a existência de condutores energizados soltos no interior do painel.	Necessário realizar a correta organização e disposição dos cabos de forma a não gerar condições inseguras.	P-1

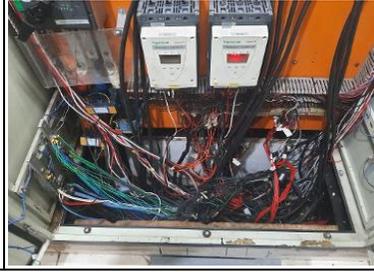
20	CCM	Painel de Comando	10.4.4	Foi evidenciado a existência de excesso de condutores desorganizados no interior do painel.	Necessário realizar a correta organização e disposição dos cabos de forma a não gerar condições inseguras.	P-1

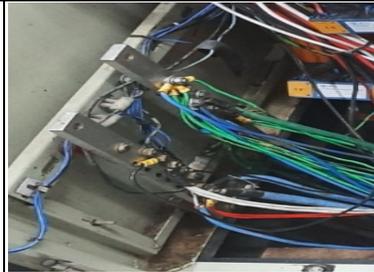
22	CCM	Painel de Comando	10.2.8.3	Durante a presente inspeção foi evidenciado que o condutor de aterramento possui cor diferente da estabelecida em norma.	Necessário substituir o condutor de aterramento para a coloração correta (verde-amarela ou verde), conforme o padrão definido a NBR-5410.	P-0

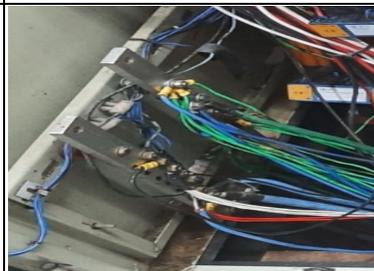
23	CCM	Painel de Comando	10.2.8.3	Foi evidenciado que o barramento do painel não encontra-se protegido.	Necessário realizar a instalação de proteção de acrílico ou material similar não condutivo de forma a evitar contato inadvertido a partes energizadas.	P-0

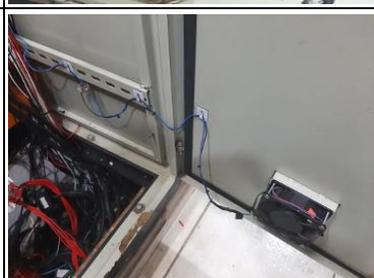
24	CCM	Painel de Comando	10.2.8.3	Foi evidenciado que a porta do painel não encontra-se aterrada.	Necessário realizar a instalação de um condutor de aterramento e proteção na porta do painel.	P-0

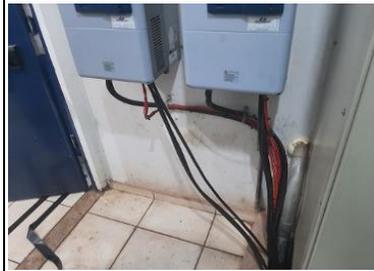
26	CCM	Inversões de frequência Elevadores 1 e 2	10.4.4	Foi evidenciado a existência de condutores desorganizados e soltos no inversor de frequência.	Necessário realizar a correta organização e disposição dos cabos de forma a não gerar condições inseguras.	P-1

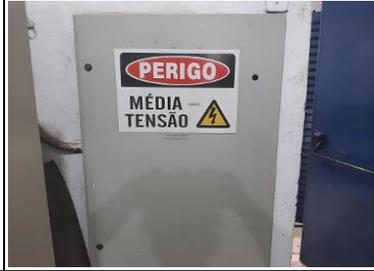
27	CCM	-	10.10.1 - c)	Foi evidenciado que o painel encontra-se com a sinalização insuficiente não contemplado todos os itens obrigatórios.	Necessário realizar a sinalização de forma a atender todos os itens obrigatórios dispostos na NR-26 Sinalização de Segurança e indicar risco de choque e restrição de acesso no quadro elétrico.	P-1

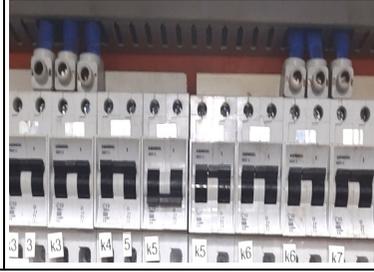
28	CCM	-	10.4.1	Durante a presente inspeção foi evidenciado que o condutor fase possui cor diferente da estabelecida em norma.	Necessário substituir o condutor para a coloração correta (preto ou vermelho), conforme o padrão definido a NBR-5410.	P-0

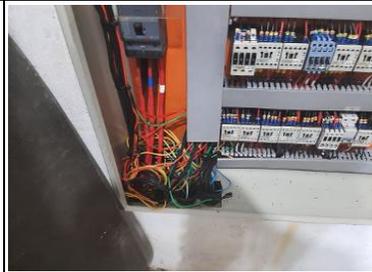
31	CCM	-	10.4.4	Foi evidenciado a existência de excesso de condutores desorganizados no interior do painel.	Necessário realizar a correta organização e disposição dos cabos de forma a não gerar condições inseguras.	P-1

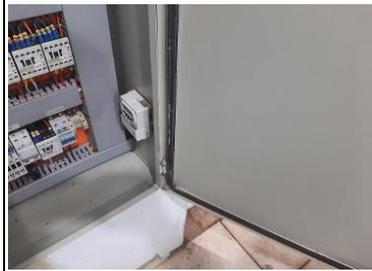
32	CCM	-	10.2.8.3	Foi evidenciado que a porta do painel não encontra-se aterrada.	Necessário realizar a instalação de um condutor de aterramento e proteção na porta do painel.	P-0

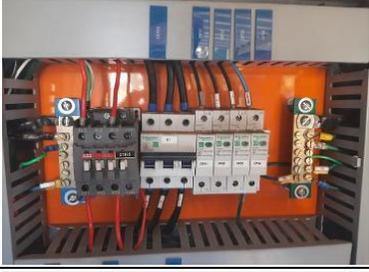
3	PAINEL DO COMPRESSOR DE AMOSTRAGEM	QD AMOSTRADOR	10.10.1 - c)	Foi evidenciado que o painel não possui indicativo sobre perigos e riscos que possam estar envolvidos os colaboradores (choque elétrico), restrição de acesso e maior tensão do painel.	Nas instalações e serviço em eletricidade deve ser adotada sinalização adequada de segurança, destinada à advertência e à identificação, obedecendo ao disposto na NR-26-Sinalização de Segurança	P-1

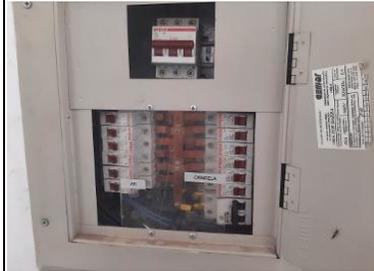
2	Portaria	-	10.10.1 - a)	Foi evidenciado que os disjuntores não possuem identificação dos seus respectivos circuitos elétricos.	Nas instalações e serviço em eletricidade deve ser adotada identificação dos circuitos elétricos ao lado externo, legível e não facilmente removível.	P-1

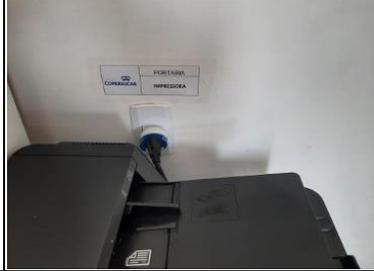
3	Portaria	-	10.10.1 - a)	Foi evidenciado que a tomada não possui o indicativo de tensão elétrica.	Necessário providenciar a sinalização que identifique a tensão elétrica da tomada.	P-1

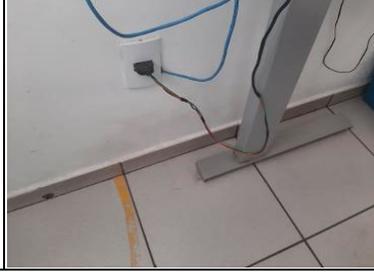
4	Portaria	-	10.10.1 - a)	Foi evidenciado que a tomada não possui o indicativo de tensão elétrica.	Necessário providenciar a sinalização que identifique a tensão elétrica da tomada.	P-1

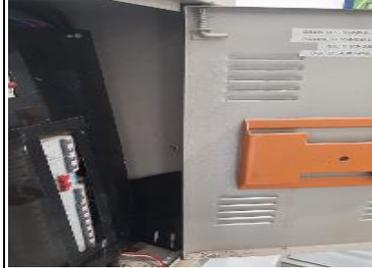
3	Utilidades	ADM	10.2.8.3	Foi evidenciado que a porta do painel não encontra-se aterrada.	Necessário realizar a instalação de um condutor de aterramento e proteção na porta do painel.	P-0
