| <p><b>Relatório Técnico SPDA</b></p> | | <p>Relatório 5667</p> | <p>Página 1</p> |

# RELATÓRIO TÉCNICO SPDA

(Conforme ABNT NBR 5419)

## COPERSUCAR S/A SÃO JOSÉ DO RIO PRETO/SP

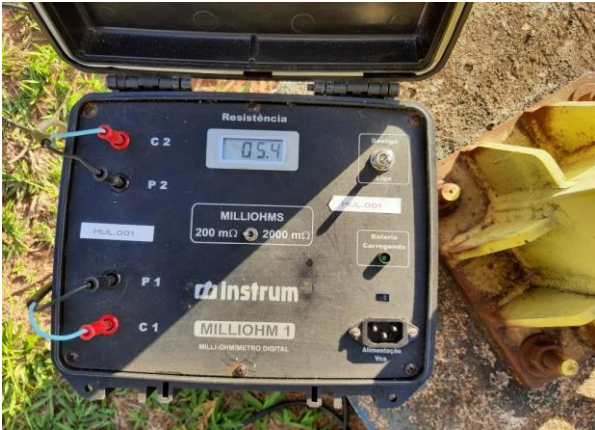
| <div><div><div><div><div></div><div>GRUPO</div><div>SINCE 1998 WITH YOU</div></div><div><div>CONERGE</div><div>NORMAS REGULAMENTADORAS</div></div></div></div></div> | | PLANILHA DE MEDIÇÃO SPDA | | | | <div><div><div></div><div></div></div><div>COPERSUCAR</div></div> | |
|---|---|---|---|---|---|---|--|
| 1 | Amostragem | Valor resistivo encontrado dentro das conformidades exigidas pelas Normas Técnicas Oficiais. | NADA CONSTA | 5,4 | | - | |

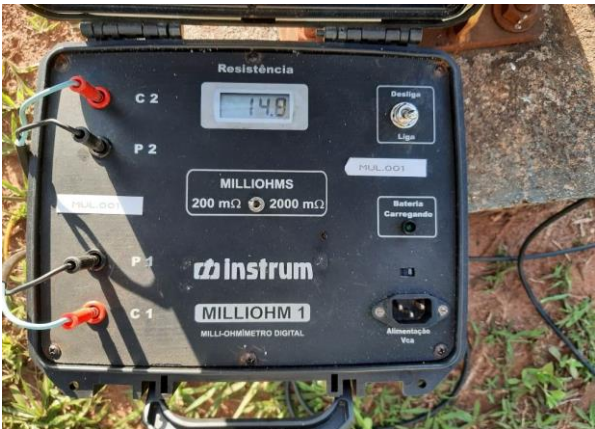
| <div><div><div><div><div></div><div>GRUPO</div><div>SINCE 1998 WITH YOU</div></div><div><div>CONERGE</div><div>NORMAS REGULAMENTADORAS</div></div></div></div></div> | | PLANILHA DE MEDIÇÃO SPDA | | | | <div><div><div></div><div></div></div><div>COPERSUCAR</div></div> | |
|---|---|---|---|---|---|---|--|
| 2 | Amostragem | Valor resistivo encontrado fora das conformidades exigidas pelas Normas Técnicas Oficiais | Necessário realizar a manutenção dos pontos afim de diminuir a resistência ôhmica para atendimento da norma NBR 5419. | 14,8 | | P-0 | |

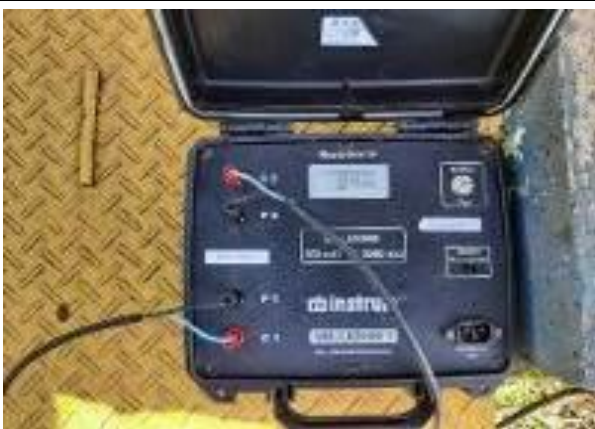
| <div><div><div><div><div></div><div>GRUPO</div><div>SINCE 1998 WITH YOU</div></div><div><div>CONERGE</div><div>NORMAS REGULAMENTADORAS</div></div></div></div></div> | | PLANILHA DE MEDIÇÃO SPDA | | | | <div><div><div></div><div></div></div><div>COPERSUCAR</div></div> | |
|---|---|---|---|---|---|---|--|
| 3 | Amostragem | Valor resistivo encontrado dentro das conformidades exigidas pelas Normas Técnicas Oficiais. | NADA CONSTA | 4,6 | | - | |

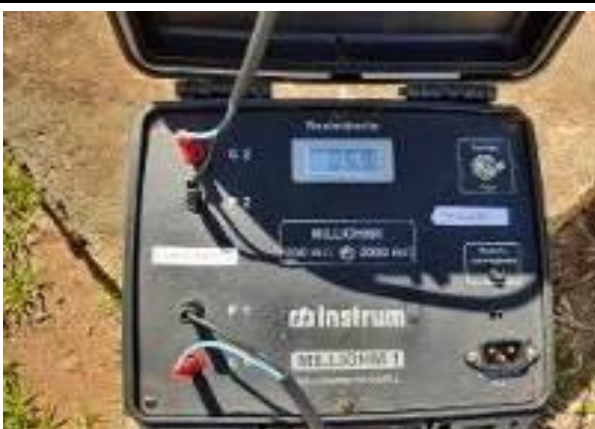
| <div><div><div><div><div></div><div>GRUPO</div><div>SINCE 1998 WITH YOU</div></div><div><div>CONERGE</div><div>NORMAS REGULAMENTADORAS</div></div></div></div></div> | | PLANILHA DE MEDIÇÃO SPDA | | | | <div><div><div></div><div></div></div><div>COPERSUCAR</div></div> | |
|---|---|---|---|---|---|---|--|
| 4 | Amostragem | Valor resistivo encontrado dentro das conformidades exigidas pelas Normas Técnicas Oficiais. | NADA CONSTA | 5,9 | | - | |

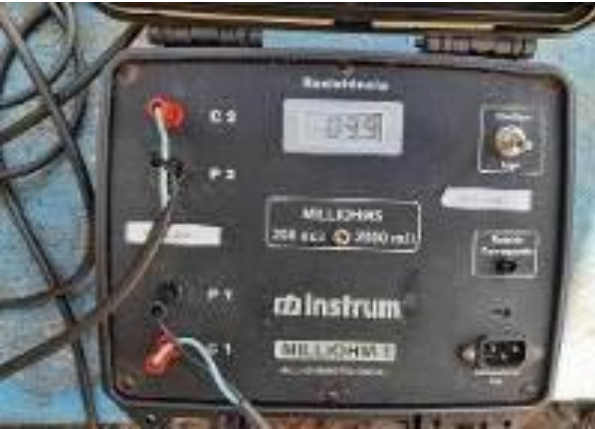
| <div><div><div><div><div></div><div>GRUPO</div><div>SINCE 1998 WITH YOU</div></div><div><div>CONERGE</div><div>NORMAS REGULAMENTADORAS</div></div></div></div></div> | | PLANILHA DE MEDIÇÃO SPDA | | | | <div><div><div></div><div>COPERSUCAR</div></div></div> | |
|---|---|---|---|---|---|---|--|
| 5 | Amostragem | Valor resistivo encontrado dentro das conformidades exigidas pelas Normas Técnicas Oficiais. | NADA CONSTA | 9,9 | | - | |

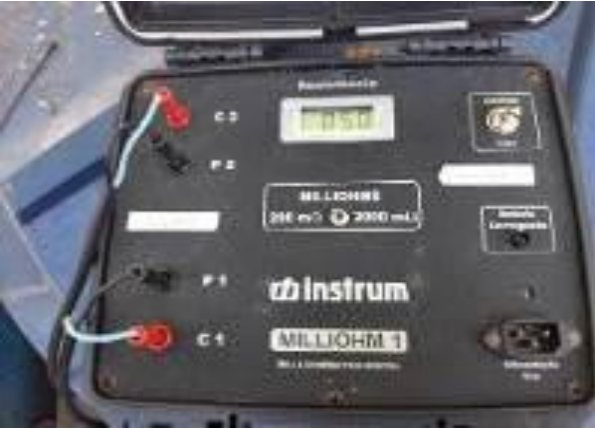
| <div><div><div><div><div></div><div>GRUPO</div><div>SINCE 1998 WITH YOU</div></div><div><div>CONERGE</div><div>NORMAS REGULAMENTADORAS</div></div></div></div></div> | | PLANILHA DE MEDIÇÃO SPDA | | | | <div><div><div></div><div>COPERSUCAR</div></div></div> | |
|---|---|---|---|---|---|---|--|
| 6 | Amostragem | Valor resistivo encontrado dentro das conformidades exigidas pelas Normas Técnicas Oficiais. | NADA CONSTA | 5,0 | | - | |

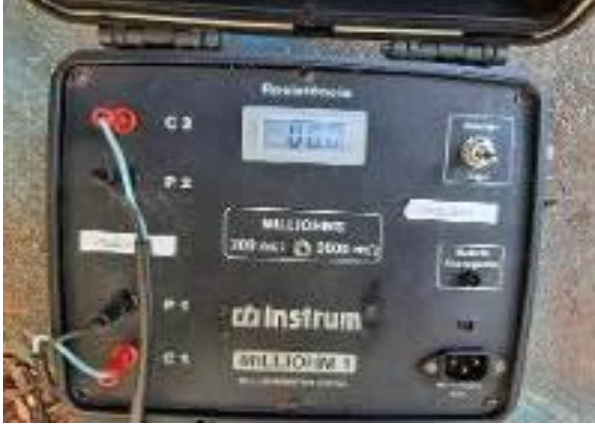
| <div><div><div><div><div></div><div>GRUPO</div><div>SINCE 1998 WITH YOU</div></div><div><div>CONERGE</div><div>NORMAS REGULAMENTADORAS</div></div></div></div></div> | | PLANILHA DE MEDIÇÃO SPDA | | | | <div><div><div></div><div>COPERSUCAR</div></div></div> | |
|---|---|---|---|---|---|---|--|
| 7 | Amostragem | Valor resistivo encontrado dentro das conformidades exigidas pelas Normas Técnicas Oficiais. | NADA CONSTA | 8,0 | | - | |

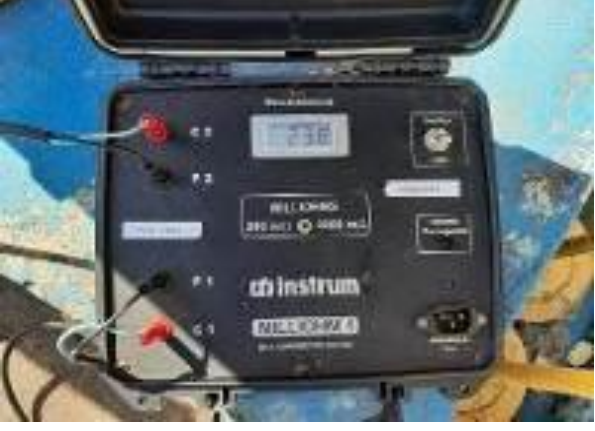
| <div><div><div><div><div></div><div>GRUPO</div><div>SINCE 1998 WITH YOU</div></div><div><div>CONERGE</div><div>NORMAS REGULAMENTADORAS</div></div></div></div></div> | | PLANILHA DE MEDIÇÃO SPDA | | | | <div><div><div></div><div>COPERSUCAR</div></div></div> | |
|---|---|---|---|---|---|---|--|
| 8 | Amostragem | Valor resistivo encontrado fora das conformidades exigidas pelas Normas Técnicas Oficiais | Necessário realizar a manutenção dos pontos afim de diminuir a resistência ôhmica para atendimento da norma NBR 5419. | 23,8 | | P-0 | |

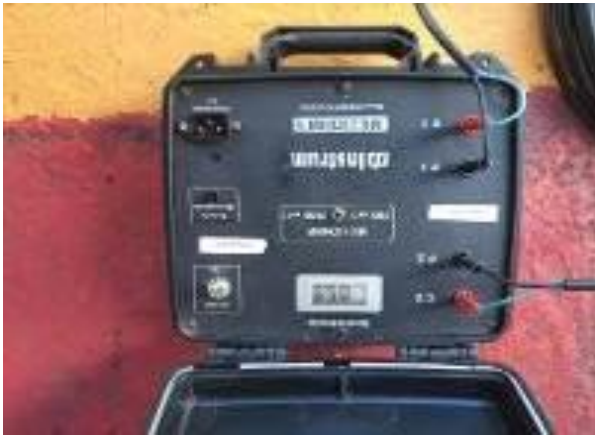
| Cliente: | | COPERSUCAR - SÃO JOSÉ DO RIO PRETO /SP | Data: | 10/07/2023 | RESISTÊNCIA ( R )<br>REFERÊNCIA <= 0,3 Ω | PRIORIDADE<br>P0 - 60 dias<br>P1 - 120 dias |
|---|---|---|---|---|---|---|
| Ponto 1 | Armazenamento | Valor resistivo encontrado dentro das conformidades exigidas pelas Normas Técnicas Oficiais. | NADA CONSTA | 5,9 | | - |

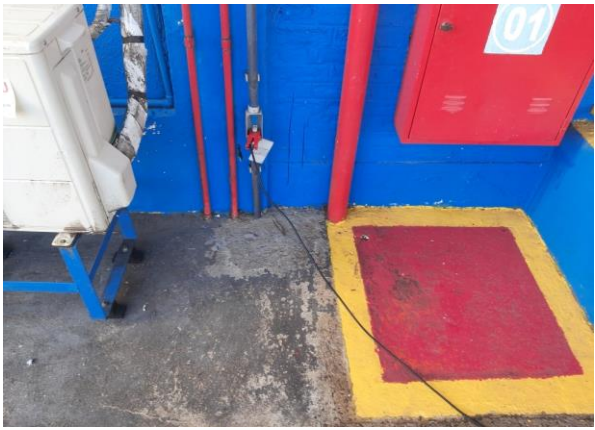
| Cliente: | | COPERSUCAR - SÃO JOSÉ DO RIO PRETO /SP | Data: | 10/07/2023 | RESISTÊNCIA ( R )<br>REFERÊNCIA <= 0,3 Ω | PRIORIDADE<br>P0 - 60 dias<br>P1 - 120 dias |
|---|---|---|---|---|---|---|
| Ponto 1 | Armazenamento | Na presente inspeção foi evidenciado que o sistema de aterramento não possui caixa de inspeção no solo. | Necessário providenciar a instalação da caixa de inspeção no solo. | 5,9 | | P-0 |

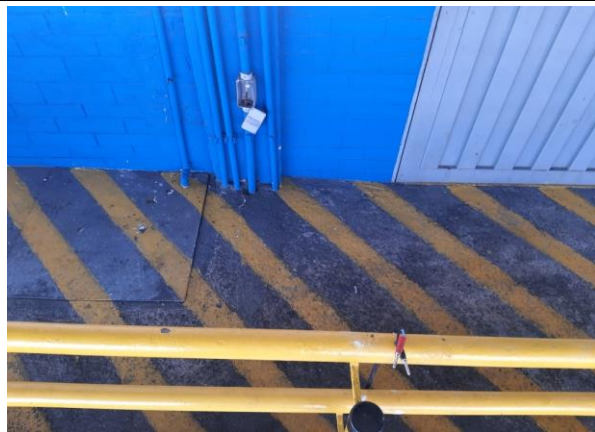
| <div><div><div><div><div></div><div>GRUPO</div></div><div><div><div></div><div></div><div></div></div></div><div><div>SINCE 1998 WITH YOU</div></div></div><div><div>CONERGE</div><div>NORMAS REGULAMENTADORAS</div></div></div></div> | | PLANILHA DE MEDIÇÃO SPDA | | | | <div><div><div></div><div></div></div><div>COPERSUCAR</div></div> | |
|---|---|---|---|---|---|---|---|
| Ponto 2 | Armazenamento | Na presente inspeção foi evidenciado que o sistema de aterramento não possui caixa de inspeção no solo. | Necessário providenciar a instalação da caixa de inspeção no solo. | 3,8 | | P-0 | |

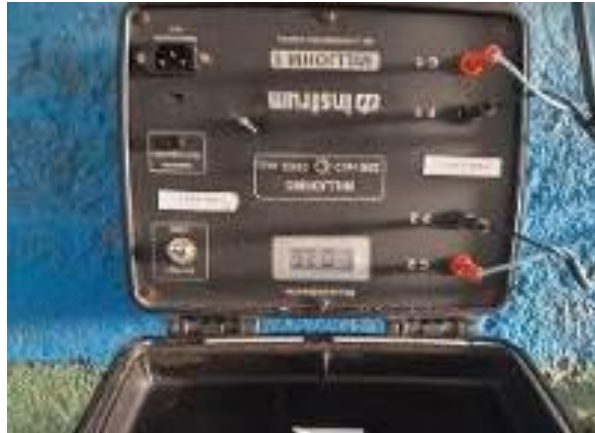
| <div><div><div><div><div></div><div>GRUPO</div></div><div><div><div></div><div></div><div></div></div></div><div><div>SINCE 1998 WITH YOU</div></div></div><div><div>CONERGE</div><div>NORMAS REGULAMENTADORAS</div></div></div></div> | | PLANILHA DE MEDIÇÃO SPDA | | | | <div><div><div></div><div></div></div><div>COPERSUCAR</div></div> | |
|---|---|---|---|---|---|---|---|
| Ponto 3 | Armazenamento | Valor resistivo encontrado dentro das conformidades exigidas pelas Normas Técnicas Oficiais. | NADA CONSTA | 3,5 | | - | |

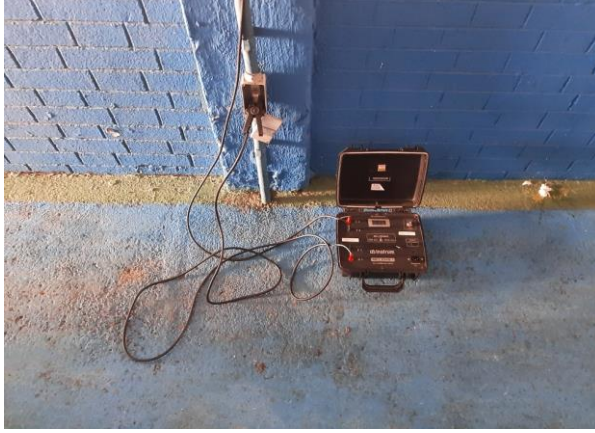
| <div><div><div><div><div></div><div>GRUPO</div></div><div><div><div></div><div></div><div></div></div></div><div><div>SINCE 1998 WITH YOU</div></div></div><div><div>CONERGE</div><div>NORMAS REGULAMENTADORAS</div></div></div></div> | | PLANILHA DE MEDIÇÃO SPDA | | | | <div><div><div></div><div></div></div><div>COPERSUCAR</div></div> | |
|---|---|---|---|---|---|---|---|
| Ponto 3 | Armazenamento | Na presente inspeção foi evidenciado que o sistema de aterramento não possui caixa de inspeção no solo. | Necessário providenciar a instalação da caixa de inspeção no solo. | 3,5 | | P-0 | |

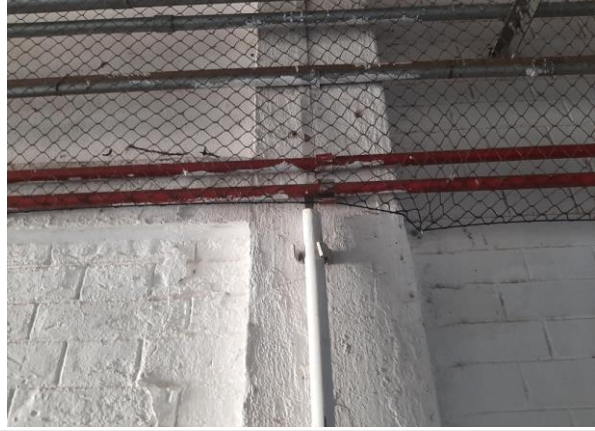
| <div><div><div><div><div></div><div>GRUPO</div></div><div><div><div></div><div></div><div></div></div></div><div><div>SINCE 1998 WITH YOU</div></div></div><div><div>CONERGE</div><div>NORMAS REGULAMENTADORAS</div></div></div></div> | | PLANILHA DE MEDIÇÃO SPDA | | | | <div><div><div></div><div></div></div><div>COPERSUCAR</div></div> | |
|---|---|---|---|---|---|---|---|
| Ponto 3 | Armazenamento | Foi evidenciado que o eletroduto do cabo de descida encontra-se com a abraçadeira sem trava. | Necessário providenciar a instalação de abraçadeira, a fim de manter o eletroduto fixado, sem riscos de rompimento ou avaria do duto e do cabo. | 3,5 | | P-1 | |

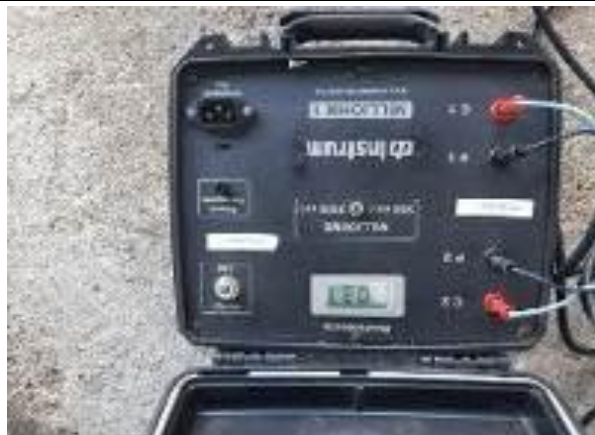
| Cliente: | | COPERSUCAR - SÃO JOSÉ DO RIO PRETO /SP | Data: | 10/07/2023 | RESISTÊNCIA ( R )<br>REFERÊNCIA <= 0,3 Ω | PRIORIDADE<br>P0 - 60 dias<br>P1 - 120 dias |
|---|---|---|---|---|---|---|
| Ponto 4 | Armazenamento | Valor resistivo encontrado dentro das conformidades exigidas pelas Normas Técnicas Oficiais. | NADA CONSTA | 3,1 | | - |

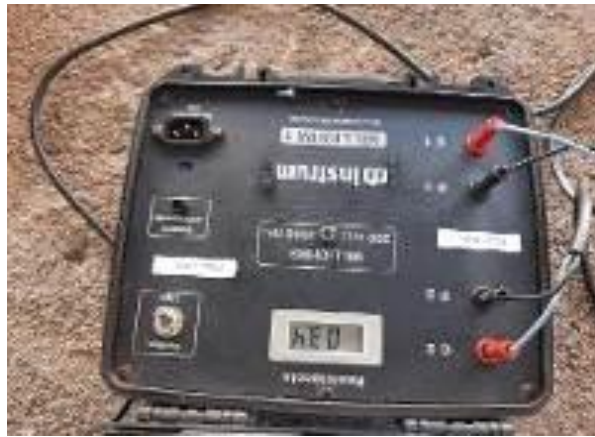
| Cliente: | | COPERSUCAR - SÃO JOSÉ DO RIO PRETO /SP | Data: | 10/07/2023 | RESISTÊNCIA ( R )<br>REFERÊNCIA <= 0,3 Ω | PRIORIDADE<br>P0 - 60 dias<br>P1 - 120 dias |
|---|---|---|---|---|---|---|
| Ponto 5 | Armazenamento | Valor resistivo encontrado dentro das conformidades exigidas pelas Normas Técnicas Oficiais. | NADA CONSTA | 3,4 | | - |

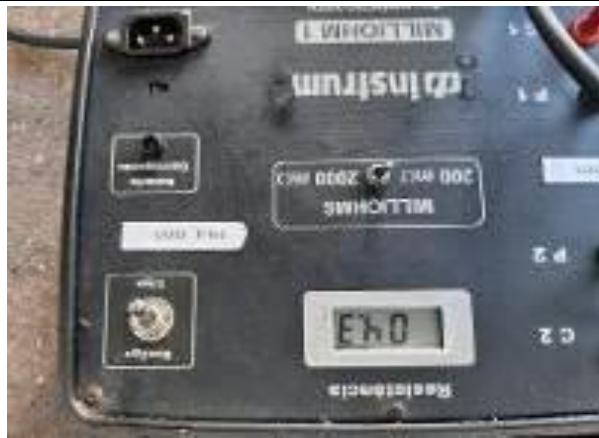
| Cliente: | | COPERSUCAR - SÃO JOSÉ DO RIO PRETO /SP | Data: | 10/07/2023 | RESISTÊNCIA ( R )<br>REFERÊNCIA <= 0,3 Ω | PRIORIDADE<br>P0 - 60 dias<br>P1 - 120 dias |
|---|---|---|---|---|---|---|
| Ponto 6 | Armazenamento | Valor resistivo encontrado dentro das conformidades exigidas pelas Normas Técnicas Oficiais. | NADA CONSTA | 4,3 | | - |

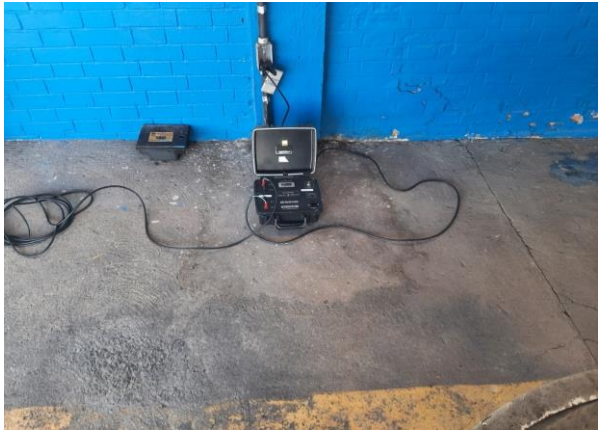
| Cliente: | | COPERSUCAR - SÃO JOSÉ DO RIO PRETO /SP | Data: | 10/07/2023 | RESISTÊNCIA ( R )<br>REFERÊNCIA <= 0,3 Ω | PRIORIDADE<br>P0 - 60 dias<br>P1 - 120 dias |
|---|---|---|---|---|---|---|
| Ponto 6 | Armazenamento | Na presente inspeção foi evidenciado que o sistema de aterramento não possui caixa de inspeção no solo. | Necessário providenciar a instalação da caixa de inspeção no solo. | 4,3 | | P-0 |

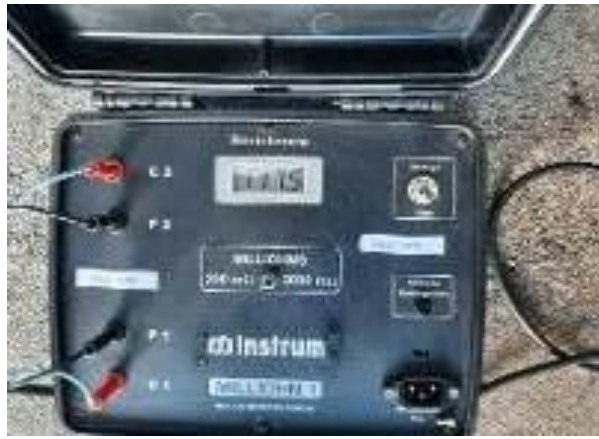
| Cliente: | | COPERSUCAR - SÃO JOSÉ DO RIO PRETO /SP | Data: | 10/07/2023 | RESISTÊNCIA ( R )<br>REFERÊNCIA <= 0,3 Ω | PRIORIDADE<br>P0 - 60 dias<br>P1 - 120 dias |
|---|---|---|---|---|---|---|
| Ponto 7 | Armazenamento | Valor resistivo encontrado fora das conformidades exigidas pelas Normas Técnicas Oficiais | Necessário realizar a manutenção dos pontos afim de diminuir a resistência ôhmica para atendimento da norma NBR 5419. | 117,5 | | P-0 |

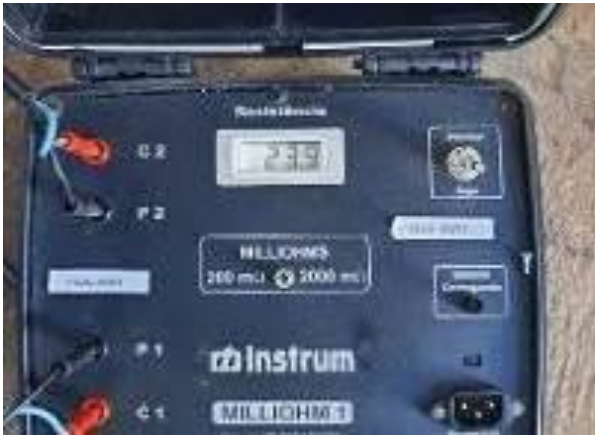
| <div><div><div><div><div></div><div>GRUPO</div></div><div><div><div></div><div></div><div></div></div></div><div><div>SINCE 1998 WITH YOU</div></div></div><div><div>CONERGE</div><div>NORMAS REGULAMENTADORAS</div></div></div></div> | | PLANILHA DE MEDIÇÃO SPDA | | | | <div><div><div></div><div></div></div><div>COPERSUCAR</div></div> | |
|---|---|---|---|---|---|---|--|
| Ponto 8 | Armazenamento | Valor resistivo encontrado fora das conformidades exigidas pelas Normas Técnicas Oficiais | Necessário realizar a manutenção dos pontos afim de diminuir a resistência ôhmica para atendimento da norma NBR 5419. | 23,9 | | P-0 | |

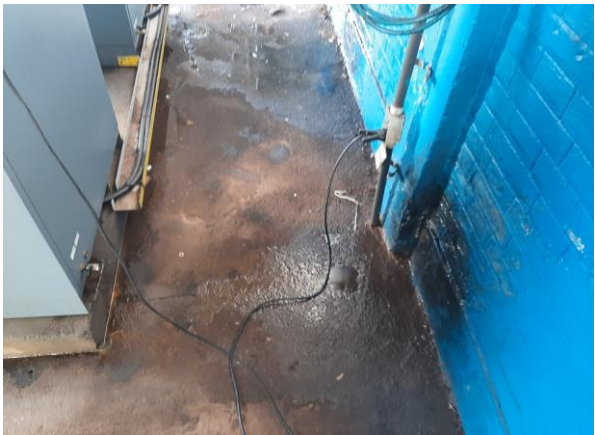
| <div><div><div><div><div></div><div>GRUPO</div></div><div><div><div></div><div></div><div></div></div></div><div><div>SINCE 1998 WITH YOU</div></div></div><div><div>CONERGE</div><div>NORMAS REGULAMENTADORAS</div></div></div></div> | | PLANILHA DE MEDIÇÃO SPDA | | | | <div><div><div></div><div></div></div><div>COPERSUCAR</div></div> | |
|---|---|---|---|---|---|---|--|
| Ponto 8 | Armazenamento | Na presente inspeção foi evidenciado que o sistema de aterramento não possui caixa de inspeção no solo. | Necessário providenciar a instalação da caixa de inspeção no solo. | 23,9 | | P-0 | |

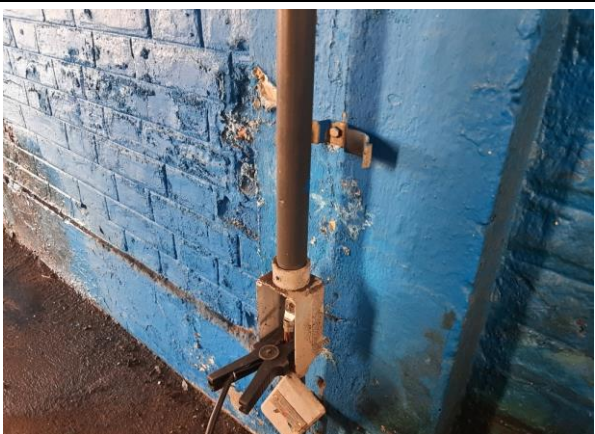
| <div><div><div><div><div></div><div>GRUPO</div></div><div><div><div></div><div></div><div></div></div></div><div><div>SINCE 1998 WITH YOU</div></div></div><div><div>CONERGE</div><div>NORMAS REGULAMENTADORAS</div></div></div></div> | | PLANILHA DE MEDIÇÃO SPDA | | | | <div><div><div></div><div></div></div><div>COPERSUCAR</div></div> | |
|---|---|---|---|---|---|---|--|
| Ponto 8 | Armazenamento | Foi evidenciado que o eletroduto do cabo de descida encontra-se com a abraçadeira sem trava. | Necessário providenciar a instalação de abraçadeira, a fim de manter o eletroduto fixado, sem riscos de rompimento ou avaria do duto e do cabo. | 23,9 | | P-1 | |

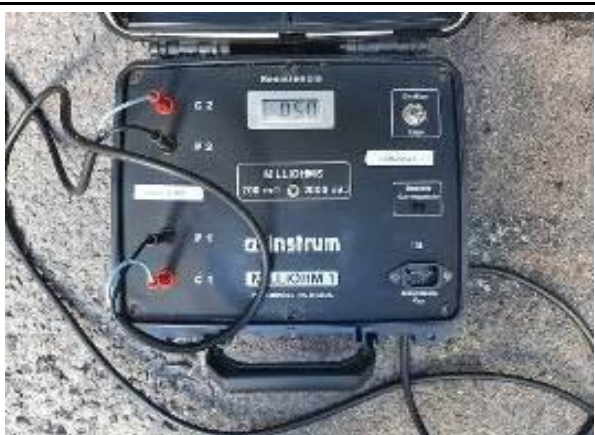
| <div><div><div><div><div></div><div>GRUPO</div></div><div><div><div></div><div></div><div></div></div></div><div><div>SINCE 1998 WITH YOU</div></div></div><div><div>CONERGE</div><div>NORMAS REGULAMENTADORAS</div></div></div></div> | | PLANILHA DE MEDIÇÃO SPDA | | | | <div><div><div></div><div></div></div><div>COPERSUCAR</div></div> | |
|---|---|---|---|---|---|---|--|
| Ponto 9 | Armazenamento | Valor resistivo encontrado dentro das conformidades exigidas pelas Normas Técnicas Oficiais. | NADA CONSTA | 5,0 | | - | |

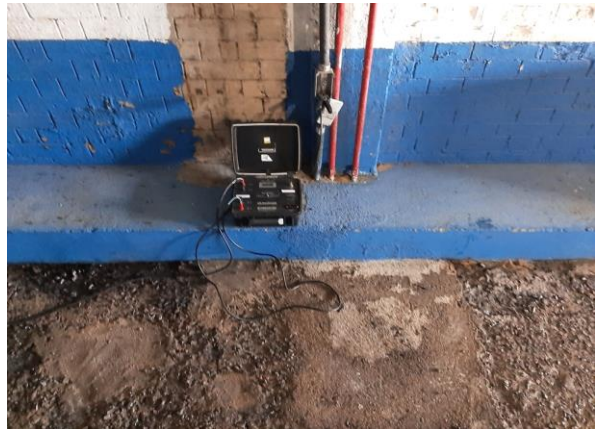
| Cliente: | | COPERSUCAR - SÃO JOSÉ DO RIO PRETO /SP | Data: | 10/07/2023 | RESISTÊNCIA ( R )<br>REFERÊNCIA <= 0,3 Ω | PRIORIDADE<br>P0 - 60 dias<br>P1 - 120 dias |
|---|---|---|---|---|---|---|
| Ponto 11 | Armazenamento | Na presente inspeção foi evidenciado que o sistema de aterramento não possui caixa de inspeção no solo. | Necessário providenciar a instalação da caixa de inspeção no solo. | 5,0 | | P-0 |

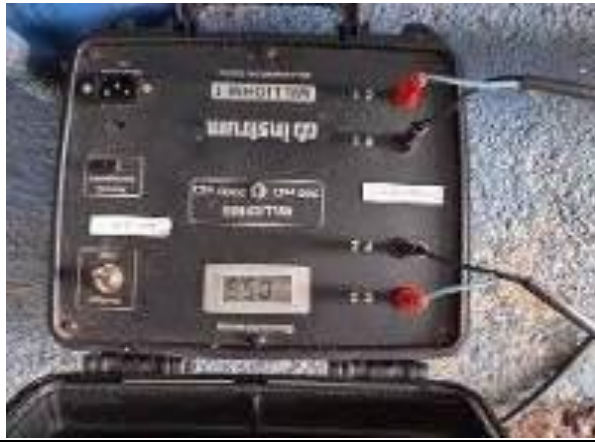
| Cliente: | | COPERSUCAR - SÃO JOSÉ DO RIO PRETO /SP | Data: | 10/07/2023 | RESISTÊNCIA ( R )<br>REFERÊNCIA <= 0,3 Ω | PRIORIDADE<br>P0 - 60 dias<br>P1 - 120 dias |
|---|---|---|---|---|---|---|
| Ponto 12 | Armazenamento | Valor resistivo encontrado dentro das conformidades exigidas pelas Normas Técnicas Oficiais. | NADA CONSTA | 5,5 | | - |

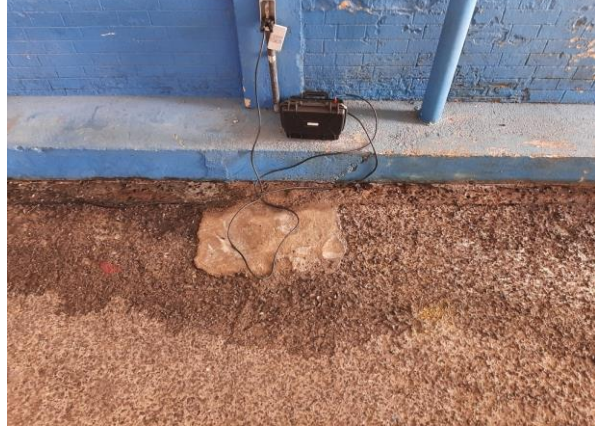
| Cliente: | | COPERSUCAR - SÃO JOSÉ DO RIO PRETO /SP | Data: | 10/07/2023 | RESISTÊNCIA ( R )<br>REFERÊNCIA <= 0,3 Ω | PRIORIDADE<br>P0 - 60 dias<br>P1 - 120 dias |
|---|---|---|---|---|---|---|
| Ponto 12 | Armazenamento | Na presente inspeção foi evidenciado que o sistema de aterramento não possui caixa de inspeção no solo. | Necessário providenciar a instalação da caixa de inspeção no solo. | 5,5 | | P-0 |

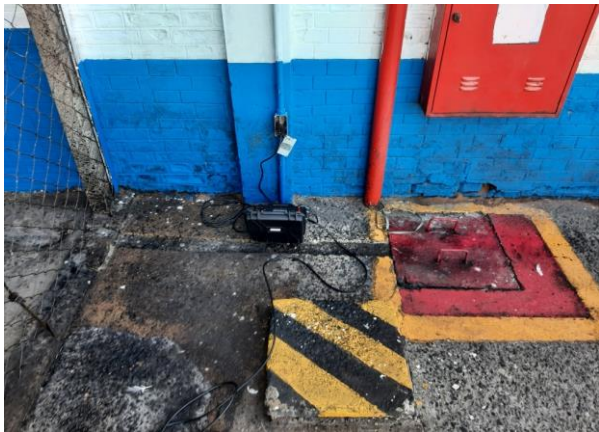
| Cliente: | | COPERSUCAR - SÃO JOSÉ DO RIO PRETO /SP | Data: | 10/07/2023 | RESISTÊNCIA ( R )<br>REFERÊNCIA <= 0,3 Ω | PRIORIDADE<br>P0 - 60 dias<br>P1 - 120 dias |
|---|---|---|---|---|---|---|
| Ponto 13 | Armazenamento | Na presente inspeção foi evidenciado que o sistema de aterramento não possui caixa de inspeção no solo. | Necessário providenciar a instalação da caixa de inspeção no solo. | 13,5 | | P-0 |

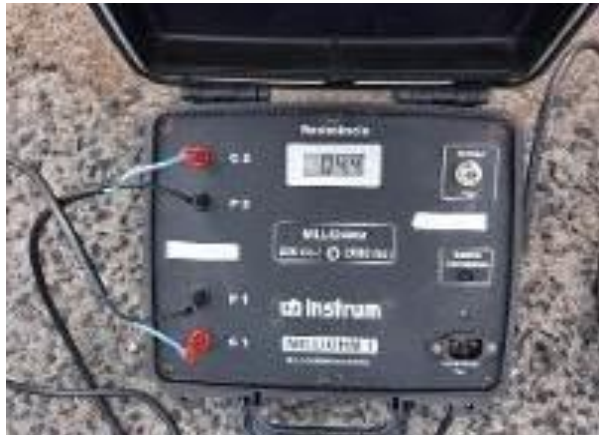
| Cliente: | | COPERSUCAR - SÃO JOSÉ DO RIO PRETO /SP | Data: | 10/07/2023 | RESISTÊNCIA ( R )<br>REFERÊNCIA <= 0,3 Ω | PRIORIDADE<br>P0 - 60 dias<br>P1 - 120 dias |
|---|---|---|---|---|---|---|
| Ponto 14 | Armazenamento | Valor resistivo encontrado dentro das conformidades exigidas pelas Normas Técnicas Oficiais. | NADA CONSTA | 4,4 | | - |

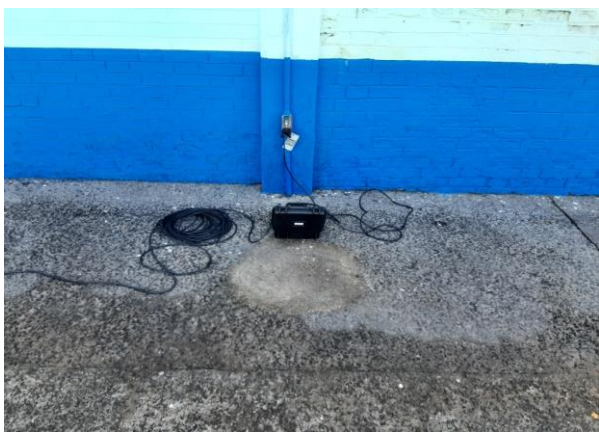
| Cliente: | | COPERSUCAR - SÃO JOSÉ DO RIO PRETO /SP | Data: | 10/07/2023 | RESISTÊNCIA ( R )<br>REFERÊNCIA <= 0,3 Ω | PRIORIDADE<br>P0 - 60 dias<br>P1 - 120 dias |
|---|---|---|---|---|---|---|
| Ponto 14 | Armazenamento | Na presente inspeção foi evidenciado que o sistema de aterramento não possui caixa de inspeção no solo. | Necessário providenciar a instalação da caixa de inspeção no solo. | 4,4 | | P-0 |

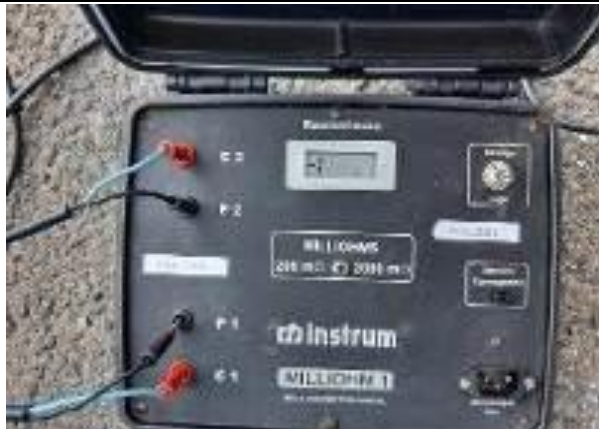
| Cliente: | | COPERSUCAR - SÃO JOSÉ DO RIO PRETO /SP | Data: | 10/07/2023 | RESISTÊNCIA ( R )<br>REFERÊNCIA <= 0,3 Ω | PRIORIDADE<br>P0 - 60 dias<br>P1 - 120 dias |
|---|---|---|---|---|---|---|
| Ponto 15 | Armazenamento | Foi evidenciado que este ponto do sistema de aterramento encontra-se com o circuito aberto. | Necessário realizar a manutenção deste ponto, a fim de garantir o funcionamento do sistema de aterramento. | -1 | | P-0 |

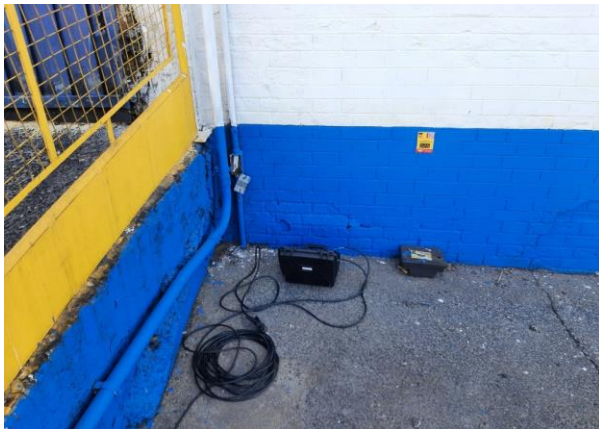
| Cliente: | | COPERSUCAR - SÃO JOSÉ DO RIO PRETO /SP | Data: | 10/07/2023 | RESISTÊNCIA ( R )<br>REFERÊNCIA <= 0,3 Ω | PRIORIDADE<br>P0 - 60 dias<br>P1 - 120 dias |
|---|---|---|---|---|---|---|
| Ponto 15 | Armazenamento | Na presente inspeção foi evidenciado que o sistema de aterramento não possui caixa de inspeção no solo. | Necessário providenciar a instalação da caixa de inspeção no solo. | -1 | | P-0 |

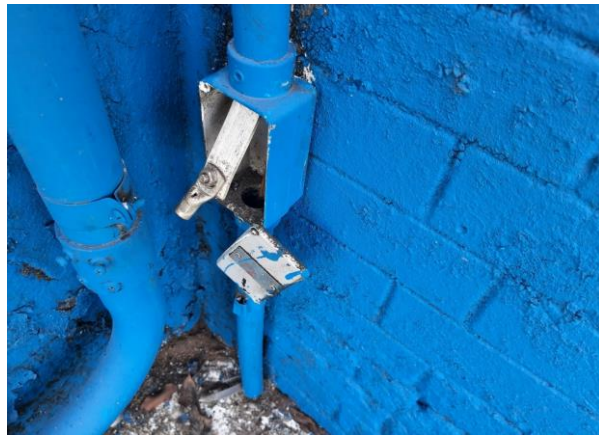
| Cliente: | | COPERSUCAR - SÃO JOSÉ DO RIO PRETO /SP | Data: | 10/07/2023 | RESISTÊNCIA ( R )<br>REFERÊNCIA <= 0,3 Ω | PRIORIDADE<br>P0 - 60 dias<br>P1 - 120 dias |
|---|---|---|---|---|---|---|
| Ponto 15 | Armazenamento | Na presente inspeção foi evidenciado que a conexão do sistema de aterramento encontra-se desconectada. | Necessário realizar a manutenção da conexão, a fim de manter o funcionamento do sistema. | -1 | | P-0 |

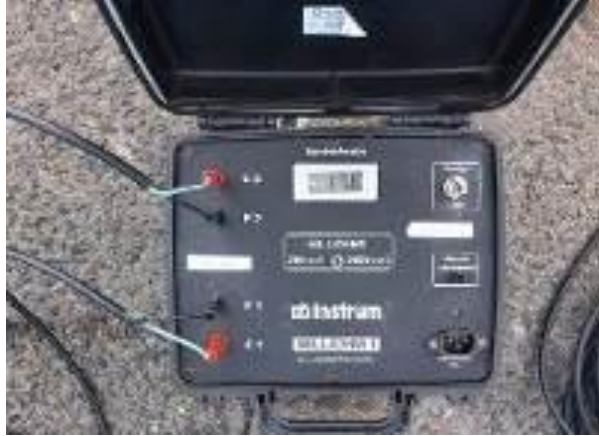
| Cliente: | | COPERSUCAR - SÃO JOSÉ DO RIO PRETO /SP | Data: | 10/07/2023 | RESISTÊNCIA ( R )<br>REFERÊNCIA <= 0,3 Ω | PRIORIDADE<br>P0 - 60 dias<br>P1 - 120 dias |
|---|---|---|---|---|---|---|
| Ponto 16 | Armazenamento | Valor resistivo encontrado fora das conformidades exigidas pelas Normas Técnicas Oficiais | Necessário realizar a manutenção dos pontos afim de diminuir a resistência ôhmica para atendimento da norma NBR 5419. | 17,6 | | P-0 |

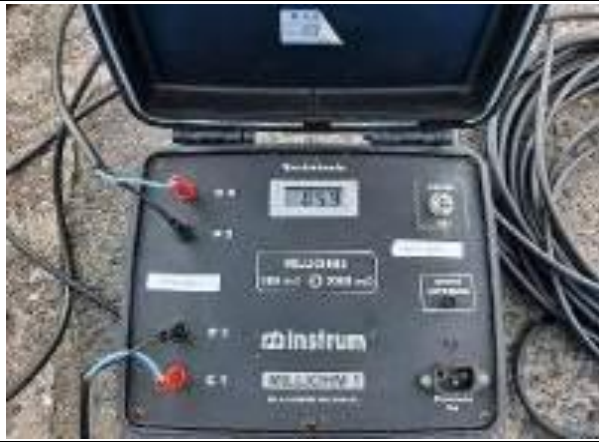
| Cliente: | | COPERSUCAR - SÃO JOSÉ DO RIO PRETO /SP | Data: | 10/07/2023 | RESISTÊNCIA ( R )<br>REFERÊNCIA <= 0,3 Ω | PRIORIDADE<br>P0 - 60 dias<br>P1 - 120 dias |
|---|---|---|---|---|---|---|
| Ponto 17 | Armazenamento | Valor resistivo encontrado dentro das conformidades exigidas pelas Normas Técnicas Oficiais. | NADA CONSTA | 5,9 | | - |

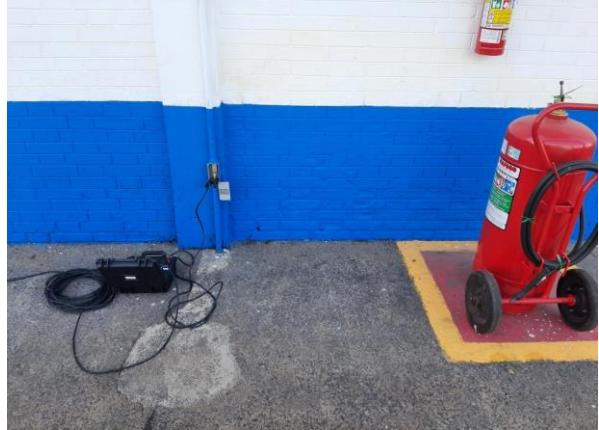
| Cliente: | | COPERSUCAR - SÃO JOSÉ DO RIO PRETO /SP | Data: | 10/07/2023 | RESISTÊNCIA ( R )<br>REFERÊNCIA <= 0,3 Ω | PRIORIDADE<br>P0 - 60 dias<br>P1 - 120 dias |
|---|---|---|---|---|---|---|
| Ponto 17 | Armazenamento | Na presente inspeção foi evidenciado que o sistema de aterramento não possui caixa de inspeção no solo. | Necessário providenciar a instalação da caixa de inspeção no solo. | 5,9 | | P-0 |

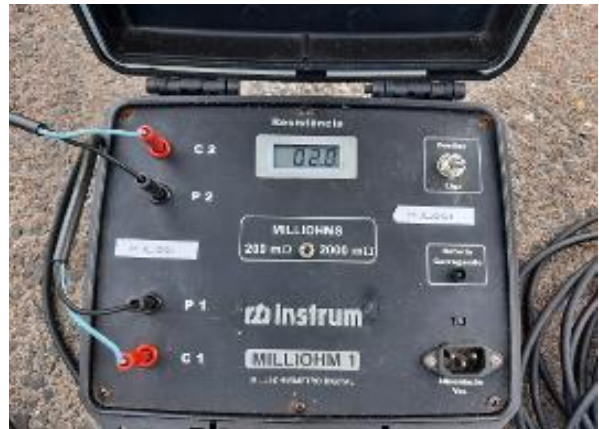
| Cliente: | | COPERSUCAR - SÃO JOSÉ DO RIO PRETO /SP | Data: | 10/07/2023 | RESISTÊNCIA ( R )<br>REFERÊNCIA <= 0,3 Ω | PRIORIDADE<br>P0 - 60 dias<br>P1 - 120 dias |
|---|---|---|---|---|---|---|
| Ponto 18 | Armazenamento | Valor resistivo encontrado dentro das conformidades exigidas pelas Normas Técnicas Oficiais. | NADA CONSTA | 2,8 | | - |

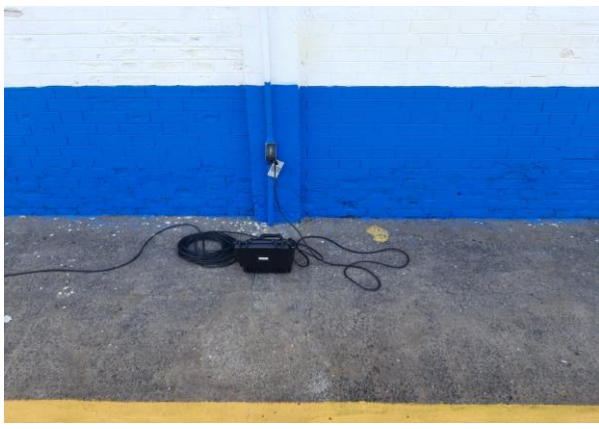
| Cliente: | | COPERSUCAR - SÃO JOSÉ DO RIO PRETO /SP | Data: | 10/07/2023 | RESISTÊNCIA ( R )<br>REFERÊNCIA <= 0,3 Ω | PRIORIDADE<br>P0 - 60 dias<br>P1 - 120 dias |
|---|---|---|---|---|---|---|
| Ponto 18 | Armazenamento | Na presente inspeção foi evidenciado que o sistema de aterramento não possui caixa de inspeção no solo. | Necessário providenciar a instalação da caixa de inspeção no solo. | 2,8 | | P-0 |

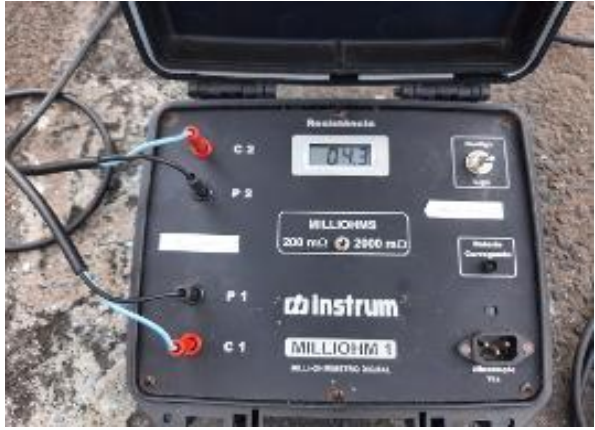
| <div><div><div><div><div></div><div>GRUPO</div></div><div><div><div></div><div></div><div></div></div></div><div><div>SINCE 1998 WITH YOU</div></div></div><div><div>CONERGE</div><div>NORMAS REGULAMENTADORAS</div></div></div></div> | | PLANILHA DE MEDIÇÃO SPDA | | | | <div><div><div></div><div></div></div><div>COPERSUCAR</div></div> | |
|---|---|---|---|---|---|---|--|
| Ponto 19 | Armazenamento | Valor resistivo encontrado dentro das conformidades exigidas pelas Normas Técnicas Oficiais. | NADA CONSTA | 4,3 | | - | |

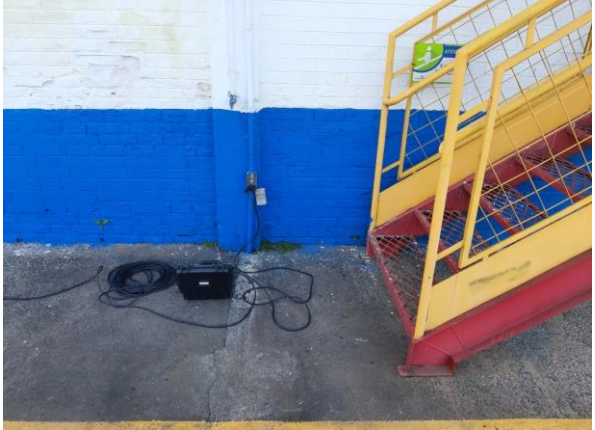
| <div><div><div><div><div></div><div>GRUPO</div></div><div><div><div></div><div></div><div></div></div></div><div><div>SINCE 1998 WITH YOU</div></div></div><div><div>CONERGE</div><div>NORMAS REGULAMENTADORAS</div></div></div></div> | | PLANILHA DE MEDIÇÃO SPDA | | | | <div><div><div></div><div></div></div><div>COPERSUCAR</div></div> | |
|---|---|---|---|---|---|---|--|
| Ponto 19 | Armazenamento | Na presente inspeção foi evidenciado que o sistema de aterramento não possui caixa de inspeção no solo. | Necessário providenciar a instalação da caixa de inspeção no solo. | 4,3 | | P-0 | |

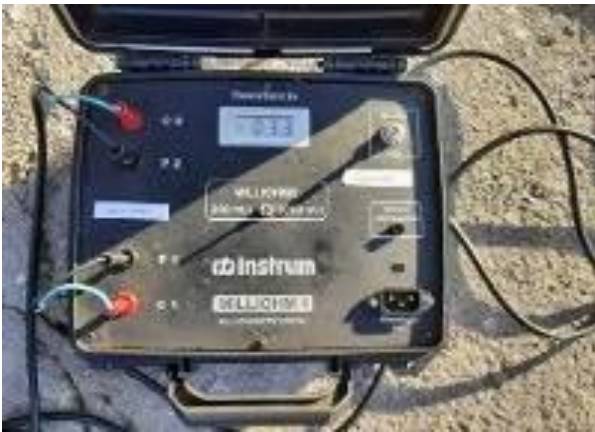
| Cliente: | | COPERSUCAR - SÃO JOSÉ DO RIO PRETO /SP | Data: | 10/07/2023 | RESISTÊNCIA ( R )<br>REFERÊNCIA <= 0,3 Ω | PRIORIDADE<br>P0 - 60 dias<br>P1 - 120 dias |
|---|---|---|---|---|---|---|
| Ponto 21 | Armazenamento | Valor resistivo encontrado dentro das conformidades exigidas pelas Normas Técnicas Oficiais. | NADA CONSTA | 3,3 | | - |

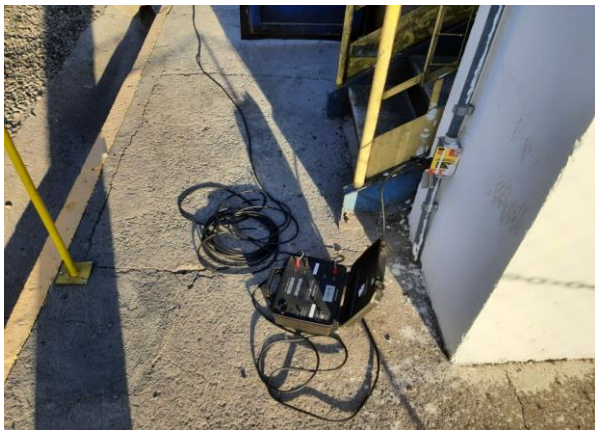
| Cliente: | | COPERSUCAR - SÃO JOSÉ DO RIO PRETO /SP | Data: | 10/07/2023 | RESISTÊNCIA ( R )<br>REFERÊNCIA <= 0,3 Ω | PRIORIDADE<br>P0 - 60 dias<br>P1 - 120 dias |
|---|---|---|---|---|---|---|
| Ponto 21 | Armazenamento | Na presente inspeção foi evidenciado que o sistema de aterramento não possui caixa de inspeção no solo. | Necessário providenciar a instalação da caixa de inspeção no solo. | 3,3 | | P-0 |

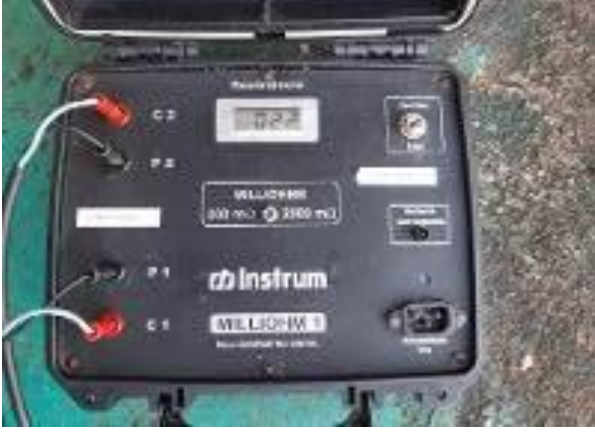
| Cliente: | | COPERSUCAR - SÃO JOSÉ DO RIO PRETO /SP | Data: | 10/07/2023 | RESISTÊNCIA ( R )<br>REFERÊNCIA <= 0,3 Ω | PRIORIDADE<br>P0 - 60 dias<br>P1 - 120 dias |
|---|---|---|---|---|---|---|
| Ponto 22 | Armazenamento | Valor resistivo encontrado dentro das conformidades exigidas pelas Normas Técnicas Oficiais. | NADA CONSTA | 2,2 | | - |

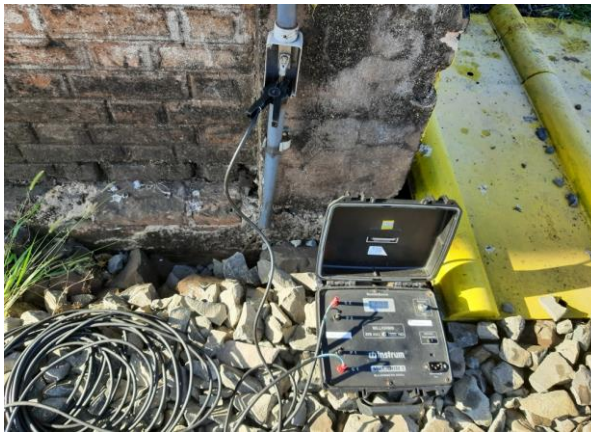
| Cliente: | | COPERSUCAR - SÃO JOSÉ DO RIO PRETO /SP | Data: | 10/07/2023 | RESISTÊNCIA ( R )<br>REFERÊNCIA <= 0,3 Ω | PRIORIDADE<br>P0 - 60 dias<br>P1 - 120 dias |
|---|---|---|---|---|---|---|
| Ponto 23 | Armazenamento | Na presente inspeção foi evidenciado que o sistema de aterramento não possui caixa de inspeção no solo. | Necessário providenciar a instalação da caixa de inspeção no solo. | 0,6 | | P-0 |

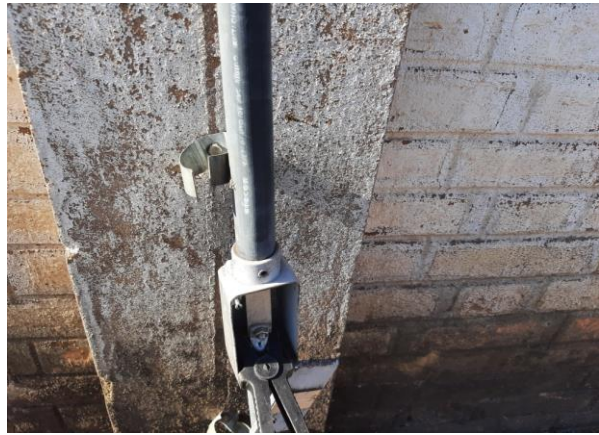
| Cliente: | | COPERSUCAR - SÃO JOSÉ DO RIO PRETO /SP | Data: | 10/07/2023 | RESISTÊNCIA ( R )<br>REFERÊNCIA <= 0,3 Ω | PRIORIDADE<br>P0 - 60 dias<br>P1 - 120 dias |
|---|---|---|---|---|---|---|
| Ponto 24 | Armazenamento | Foi evidenciado que o eletroduto do cabo de descida encontra-se com a abraçadeira sem trava. | Necessário providenciar a instalação de abraçadeira, a fim de manter o eletroduto fixado, sem riscos de rompimento ou avaria do duto e do cabo. | 3,1 | | P-1 |

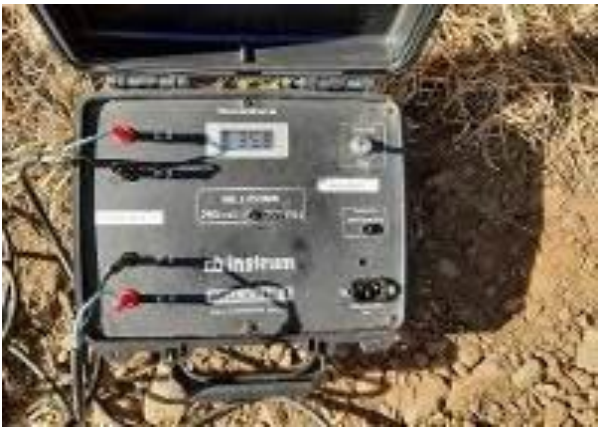
| Cliente: | | COPERSUCAR - SÃO JOSÉ DO RIO PRETO /SP | Data: | 10/07/2023 | RESISTÊNCIA ( R )<br>REFERÊNCIA <= 0,3 Ω | PRIORIDADE<br>P0 - 60 dias<br>P1 - 120 dias |
|---|---|---|---|---|---|---|
| Ponto 25 | Armazenamento | Valor resistivo encontrado fora das conformidades exigidas pelas Normas Técnicas Oficiais | Necessário realizar a manutenção dos pontos afim de diminuir a resistência ôhmica para atendimento da norma NBR 5419. | 35,8 | | P-0 |

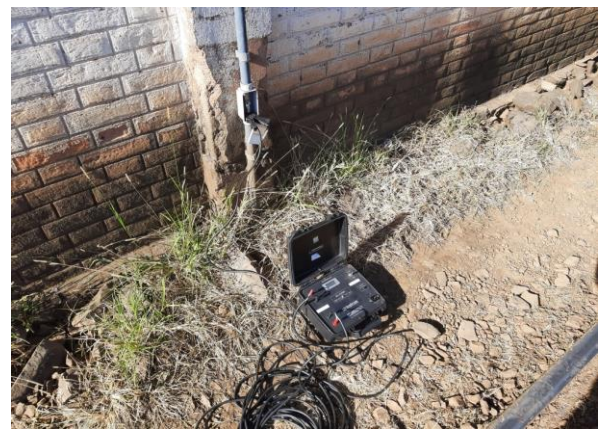
| Cliente: | | COPERSUCAR - SÃO JOSÉ DO RIO PRETO /SP | Data: | 10/07/2023 | RESISTÊNCIA ( R )<br>REFERÊNCIA <= 0,3 Ω | PRIORIDADE<br>P0 - 60 dias<br>P1 - 120 dias |
|---|---|---|---|---|---|---|
| Ponto 25 | Armazenamento | Na presente inspeção foi evidenciado que o sistema de aterramento não possui caixa de inspeção no solo. | Necessário providenciar a instalação da caixa de inspeção no solo. | 35,8 | | P-0 |

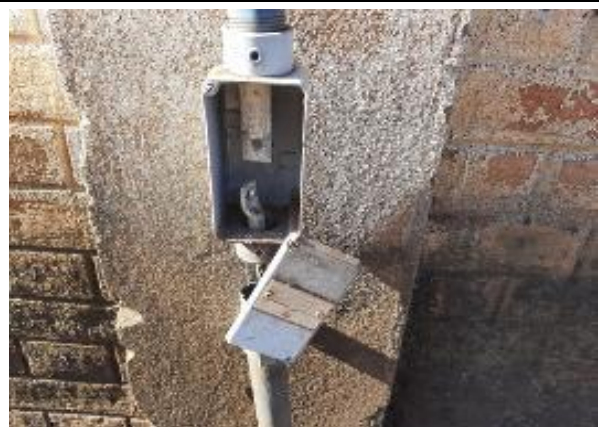
| Cliente: | | COPERSUCAR - SÃO JOSÉ DO RIO PRETO /SP | Data: | 10/07/2023 | RESISTÊNCIA ( R )<br>REFERÊNCIA <= 0,3 Ω | PRIORIDADE<br>P0 - 60 dias<br>P1 - 120 dias |
|---|---|---|---|---|---|---|
| Ponto 26 | Armazenamento | Na presente inspeção foi evidenciado que a conexão do sistema de aterramento encontra-se desconectada. | Necessário realizar a manutenção da conexão, a fim de manter o funcionamento do sistema. | - | | P-0 |

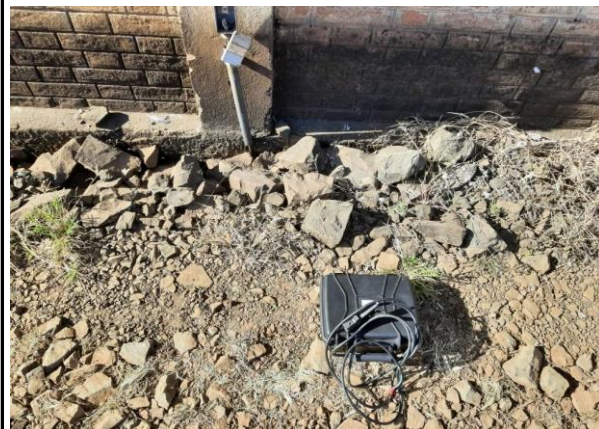
| Cliente: | | COPERSUCAR - SÃO JOSÉ DO RIO PRETO /SP | Data: | 10/07/2023 | RESISTÊNCIA ( R )<br>REFERÊNCIA <= 0,3 Ω | PRIORIDADE<br>P0 - 60 dias<br>P1 - 120 dias |
|---|---|---|---|---|---|---|
| Ponto 26 | Armazenamento | Na presente inspeção foi evidenciado que o sistema de aterramento não possui caixa de inspeção no solo. | Necessário providenciar a instalação da caixa de inspeção no solo. | - | | P-0 |

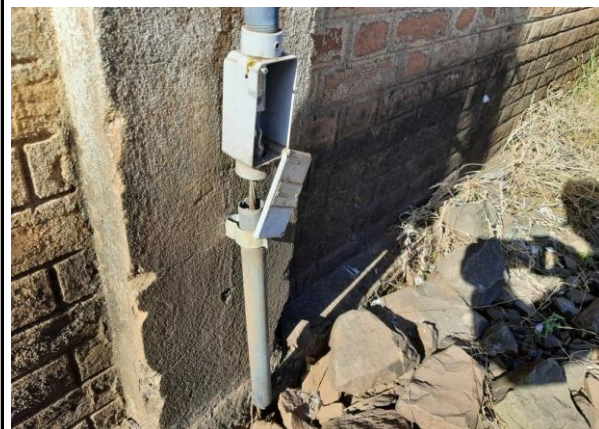
| Cliente: | | COPERSUCAR - SÃO JOSÉ DO RIO PRETO /SP | Data: | 10/07/2023 | RESISTÊNCIA ( R )<br>REFERÊNCIA <= 0,3 Ω | PRIORIDADE<br>P0 - 60 dias<br>P1 - 120 dias |
|---|---|---|---|---|---|---|
| Ponto 26 | Armazenamento | Durante a presente inspeção foi evidenciado que o eletroduto encontra-se danificado. | Necessário realizar a manutenção do eletroduto a fim de proteger o sistema de aterramento e garantir seu funcionamento. | - | | P-0 |

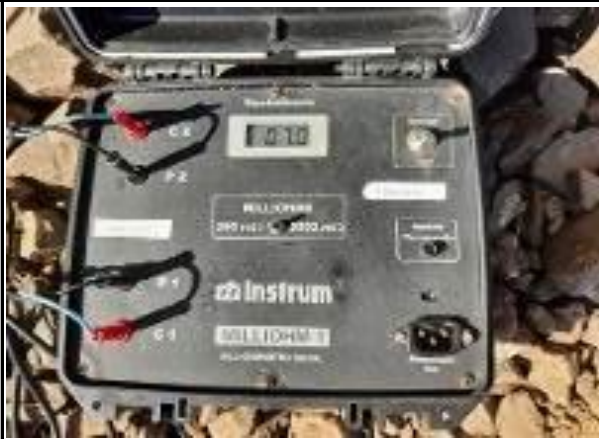
| Cliente: | | COPERSUCAR - SÃO JOSÉ DO RIO PRETO /SP | Data: | 10/07/2023 | RESISTÊNCIA ( R )<br>REFERÊNCIA <= 0,3 Ω | PRIORIDADE<br>P0 - 60 dias<br>P1 - 120 dias |
|---|---|---|---|---|---|---|
| Ponto 27 | Armazenamento | Valor resistivo encontrado dentro das conformidades exigidas pelas Normas Técnicas Oficiais. | NADA CONSTA | 7,0 | | - |

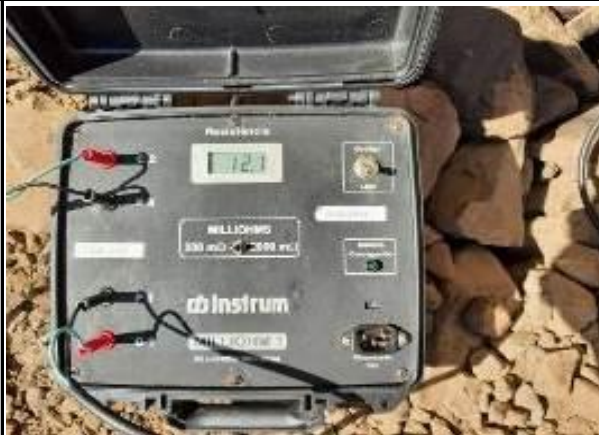
| Cliente: | | COPERSUCAR - SÃO JOSÉ DO RIO PRETO /SP | Data: | 10/07/2023 | RESISTÊNCIA ( R )<br>REFERÊNCIA <= 0,3 Ω | PRIORIDADE<br>P0 - 60 dias<br>P1 - 120 dias |
|---|---|---|---|---|---|---|
| Ponto 34 | Armazenamento | Valor resistivo encontrado fora das conformidades exigidas pelas Normas Técnicas Oficiais | Necessário realizar a manutenção dos pontos afim de diminuir a resistência ôhmica para atendimento da norma NBR 5419. | 12,1 | | P-0 |

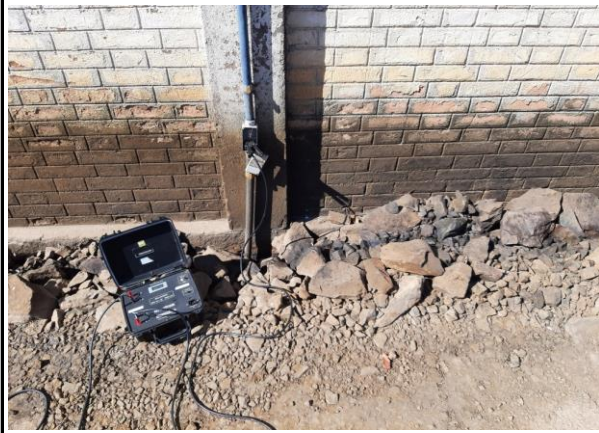
| Cliente: | | COPERSUCAR - SÃO JOSÉ DO RIO PRETO /SP | Data: | 10/07/2023 | RESISTÊNCIA ( R )<br>REFERÊNCIA <= 0,3 Ω | PRIORIDADE<br>P0 - 60 dias<br>P1 - 120 dias |
|---|---|---|---|---|---|---|
| Ponto 34 | Armazenamento | Na presente inspeção foi evidenciado que o sistema de aterramento não possui caixa de inspeção no solo. | Necessário providenciar a instalação da caixa de inspeção no solo. | 12,1 | | P-0 |

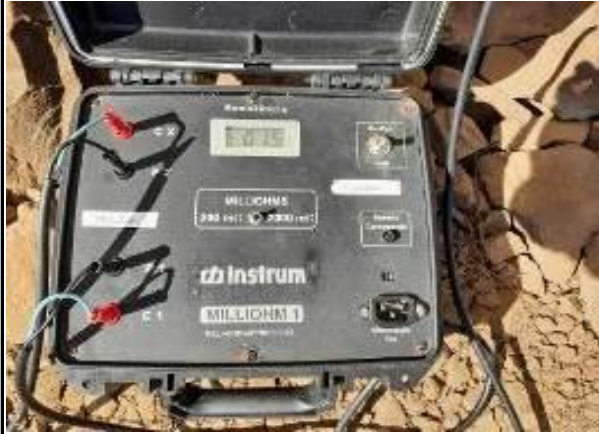
| Cliente: | | COPERSUCAR - SÃO JOSÉ DO RIO PRETO /SP | Data: | 10/07/2023 | RESISTÊNCIA ( R )<br>REFERÊNCIA <= 0,3 Ω | PRIORIDADE<br>P0 - 60 dias<br>P1 - 120 dias |
|---|---|---|---|---|---|---|
| Ponto 35 | Armazenamento | Valor resistivo encontrado dentro das conformidades exigidas pelas Normas Técnicas Oficiais. | NADA CONSTA | 1,5 | | - |

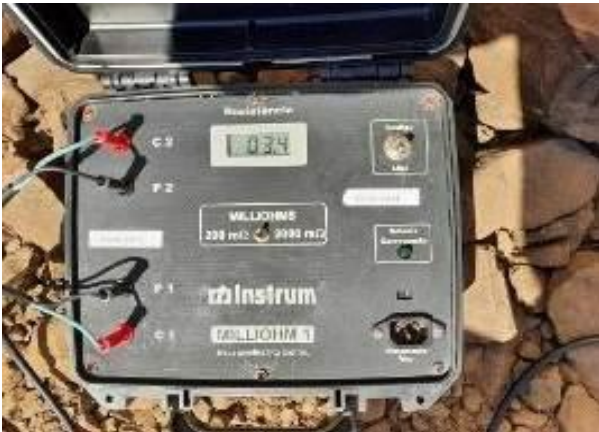
| Cliente: | | COPERSUCAR - SÃO JOSÉ DO RIO PRETO /SP | Data: | 10/07/2023 | RESISTÊNCIA ( R )<br>REFERÊNCIA <= 0,3 Ω | PRIORIDADE<br>P0 - 60 dias<br>P1 - 120 dias |
|---|---|---|---|---|---|---|
| Ponto 36 | Armazenamento | Valor resistivo encontrado dentro das conformidades exigidas pelas Normas Técnicas Oficiais. | NADA CONSTA | 3,4 | | - |

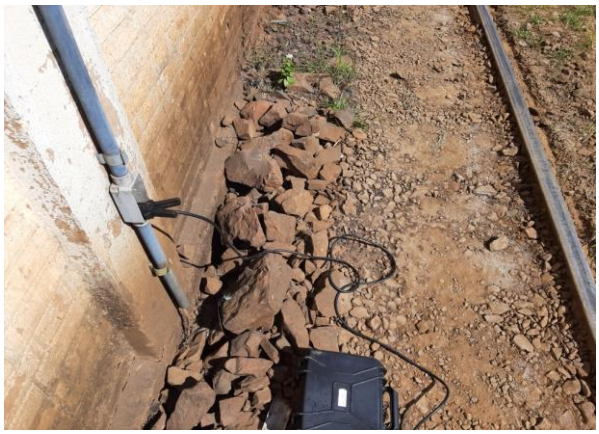
| Cliente: | | COPERSUCAR - SÃO JOSÉ DO RIO PRETO /SP | Data: | 10/07/2023 | RESISTÊNCIA ( R )<br>REFERÊNCIA <= 0,3 Ω | PRIORIDADE<br>P0 - 60 dias<br>P1 - 120 dias |
|---|---|---|---|---|---|---|
| Ponto 36 | Armazenamento | Na presente inspeção foi evidenciado que o sistema de aterramento não possui caixa de inspeção no solo. | Necessário providenciar a instalação da caixa de inspeção no solo. | 3,4 | | P-0 |

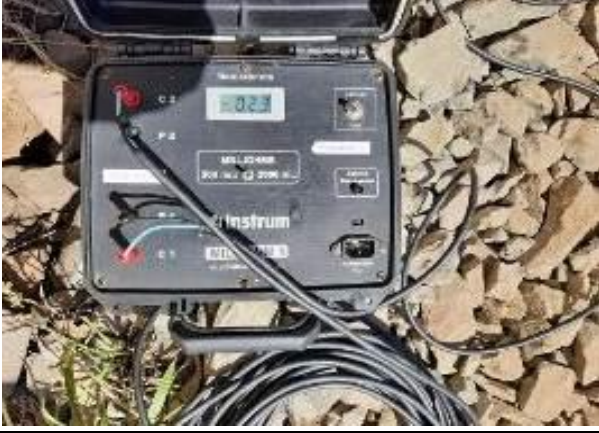
| Cliente: | | COPERSUCAR - SÃO JOSÉ DO RIO PRETO /SP | Data: | 10/07/2023 | RESISTÊNCIA ( R )<br>REFERÊNCIA <= 0,3 Ω | PRIORIDADE<br>P0 - 60 dias<br>P1 - 120 dias |
|---|---|---|---|---|---|---|
| Ponto 37 | Armazenamento | Valor resistivo encontrado dentro das conformidades exigidas pelas Normas Técnicas Oficiais. | NADA CONSTA | 2,3 | | - |

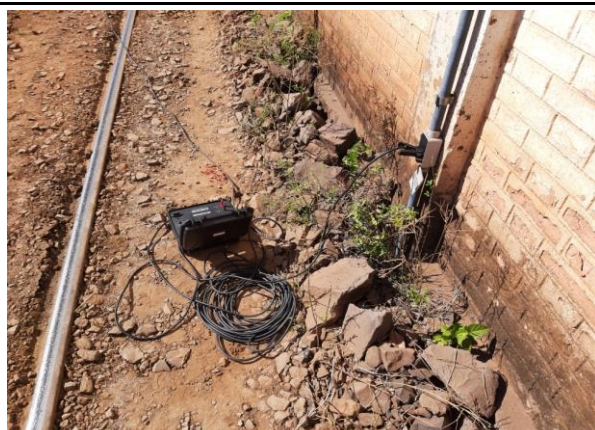
| Cliente: | | COPERSUCAR - SÃO JOSÉ DO RIO PRETO /SP | Data: | 10/07/2023 | RESISTÊNCIA ( R )<br>REFERÊNCIA <= 0,3 Ω | PRIORIDADE<br>P0 - 60 dias<br>P1 - 120 dias |
|---|---|---|---|---|---|---|
| Ponto 39 | Armazenamento | Na presente inspeção foi evidenciado que o sistema de aterramento não possui caixa de inspeção no solo. | Necessário providenciar a instalação da caixa de inspeção no solo. | 8,1 | | P-0 |

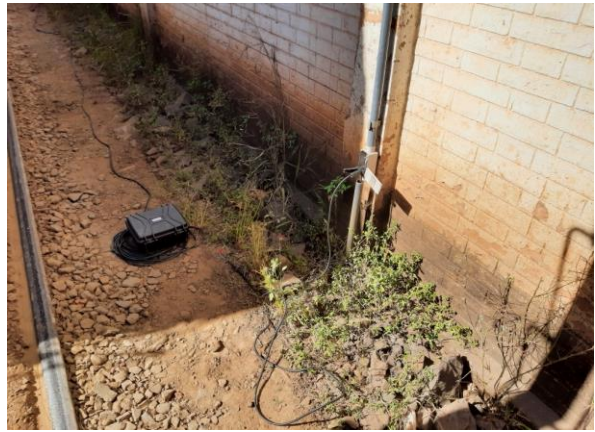
| <div><div><div><div><div></div><div>GRUPO</div><div>SINCE 1998 WITH YOU</div></div><div><div>CONERGE</div><div>NORMAS REGULAMENTADORAS</div></div></div></div></div> | | PLANILHA DE MEDIÇÃO SPDA | | | | <div><div><div></div><div>COPERSUCAR</div></div></div> | |
|---|---|---|---|---|---|---|--|
| Ponto 41 | Armazenamento | Na presente inspeção foi evidenciado que o sistema de aterramento não possui caixa de inspeção no solo. | Necessário providenciar a instalação da caixa de inspeção no solo. | 10,4 | | P-0 | |
