| <p><b>Relatório Técnico SPDA</b></p> | | <p>Relatório 5667</p> | <p>Página 1</p> |

# RELATÓRIO TÉCNICO SPDA

(Conforme ABNT NBR 5419)

## COPERSUCAR S/A SÃO JOSÉ DO RIO PRETO/SP

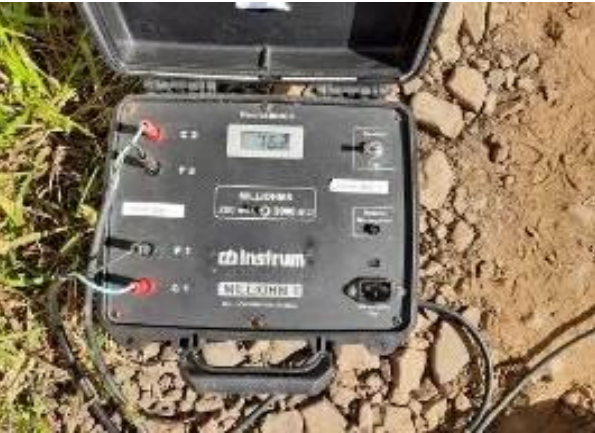
| <div><div><div><div><div></div><div>GRUPO</div><div>SINCE 1998 WITH YOU</div></div><div><div>CONERGE</div><div>NORMAS REGULAMENTADORAS</div></div></div></div></div> | | PLANILHA DE MEDIÇÃO SPDA | | | | <div><div><div></div><div>COPERSUCAR</div></div></div> | |
|---|---|---|---|---|---|---|--|
| Ponto 42 | Armazenamento | Valor resistivo encontrado fora das conformidades exigidas pelas Normas Técnicas Oficiais | Necessário realizar a manutenção dos pontos afim de diminuir a resistência ôhmica para atendimento da norma NBR 5419. | 76,2 | | P-0 | |

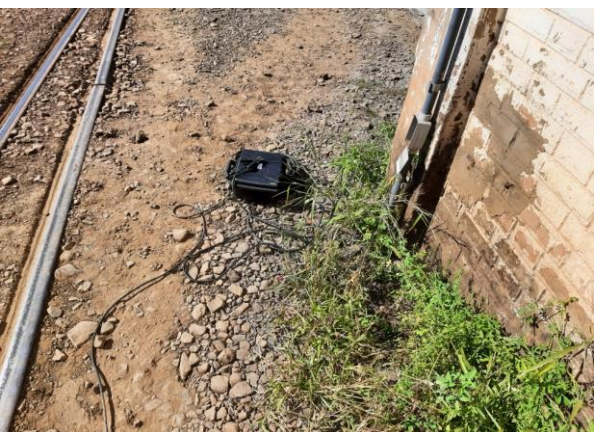
| <div><div><div><div><div></div><div>GRUPO</div><div>SINCE 1998 WITH YOU</div></div><div><div>CONERGE</div><div>NORMAS REGULAMENTADORAS</div></div></div></div></div> | | PLANILHA DE MEDIÇÃO SPDA | | | | <div><div><div></div><div>COPERSUCAR</div></div></div> | |
|---|---|---|---|---|---|---|--|
| Ponto 42 | Armazenamento | Na presente inspeção foi evidenciado que o sistema de aterramento não possui caixa de inspeção no solo. | Necessário providenciar a instalação da caixa de inspeção no solo. | 76,2 | | P-0 | |

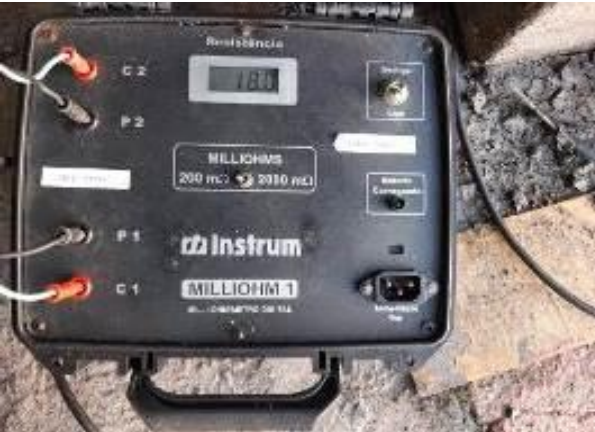
| <div><div><div><div><div></div><div>GRUPO</div><div>SINCE 1998 WITH YOU</div></div><div><div>CONERGE</div><div>NORMAS REGULAMENTADORAS</div></div></div></div></div> | | PLANILHA DE MEDIÇÃO SPDA | | | | <div><div><div></div><div>COPERSUCAR</div></div></div> | |
|---|---|---|---|---|---|---|--|
| Ponto 1 | Descarga | Valor resistivo encontrado fora das conformidades exigidas pelas Normas Técnicas Oficiais | Necessário realizar a manutenção dos pontos afim de diminuir a resistência ôhmica para atendimento da norma NBR 5419. | 18,0 | | P-0 | |

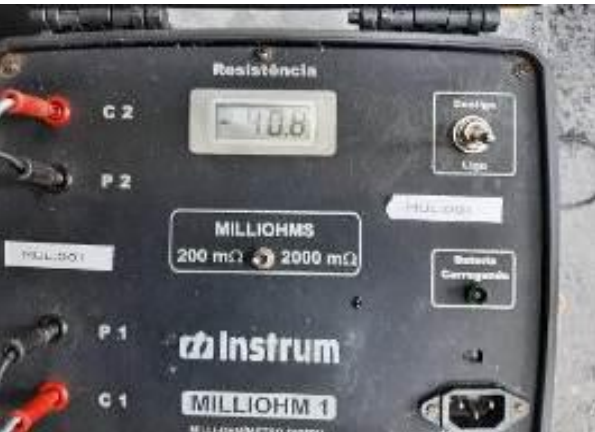
| <div><div><div><div><div></div><div>GRUPO</div><div>SINCE 1998 WITH YOU</div></div><div><div>CONERGE</div><div>NORMAS REGULAMENTADORAS</div></div></div></div></div> | | PLANILHA DE MEDIÇÃO SPDA | | | | <div><div><div></div><div>COPERSUCAR</div></div></div> | |
|---|---|---|---|---|---|---|--|
| Ponto 3 | Descarga | Valor resistivo encontrado fora das conformidades exigidas pelas Normas Técnicas Oficiais | Necessário realizar a manutenção dos pontos afim de diminuir a resistência ôhmica para atendimento da norma NBR 5419. | 40,8 | | - | |

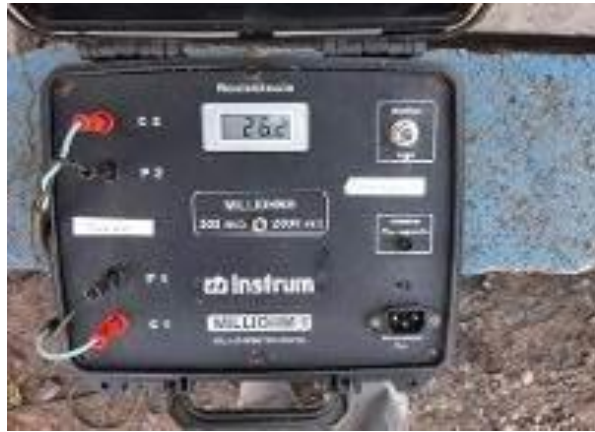
| <b>Cliente:</b> | | COPERSUCAR - SÃO JOSÉ DO RIO PRETO /SP | <b>Data:</b> | 10/07/2023 | <b>RESISTÊNCIA ( R )<br/>REFERÊNCIA &lt;= 0,3 Ω</b> | <b>PRIORIDADE<br/>P0 - 60 dias<br/>P1 - 120 dias</b> |
|---|---|---|---|---|---|---|
| Ponto 5 | Descarga | Valor resistivo encontrado fora das conformidades exigidas pelas Normas Técnicas Oficiais | Necessário realizar a manutenção dos pontos afim de diminuir a resistência ôhmica para atendimento da norma NBR 5419. | 26,2 | | P-0 |

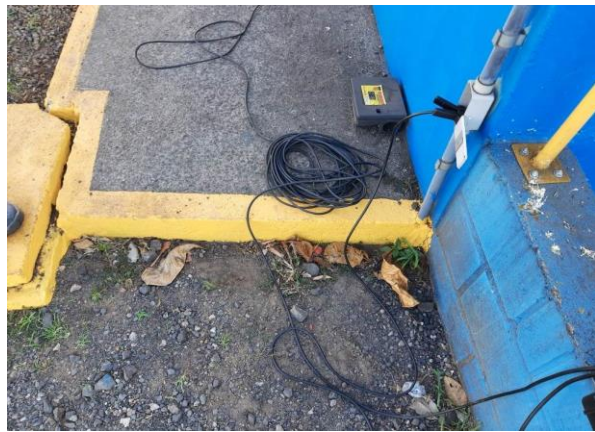
| <b>Cliente:</b> | | COPERSUCAR - SÃO JOSÉ DO RIO PRETO /SP | <b>Data:</b> | 10/07/2023 | <b>RESISTÊNCIA ( R )<br/>REFERÊNCIA &lt;= 0,3 Ω</b> | <b>PRIORIDADE<br/>P0 - 60 dias<br/>P1 - 120 dias</b> |
|---|---|---|---|---|---|---|
| Ponto 5 | Descarga | Na presente inspeção foi evidenciado que o sistema de aterramento não possui caixa de inspeção no solo. | Necessário providenciar a instalação da caixa de inspeção no solo. | 26,2 | | P-0 |

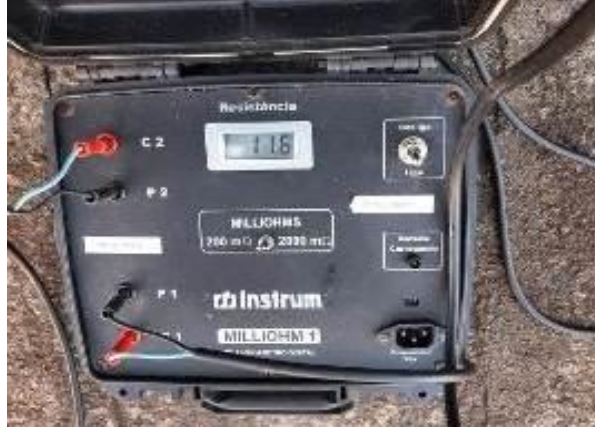
| <b>Cliente:</b> | | COPERSUCAR - SÃO JOSÉ DO RIO PRETO /SP | <b>Data:</b> | 10/07/2023 | <b>RESISTÊNCIA ( R )<br/>REFERÊNCIA &lt;= 0,3 Ω</b> | <b>PRIORIDADE<br/>P0 - 60 dias<br/>P1 - 120 dias</b> |
|---|---|---|---|---|---|---|
| Ponto 6 | Descarga | Valor resistivo encontrado fora das conformidades exigidas pelas Normas Técnicas Oficiais | Necessário realizar a manutenção dos pontos afim de diminuir a resistência ôhmica para atendimento da norma NBR 5419. | 11,6 | | P-0 |

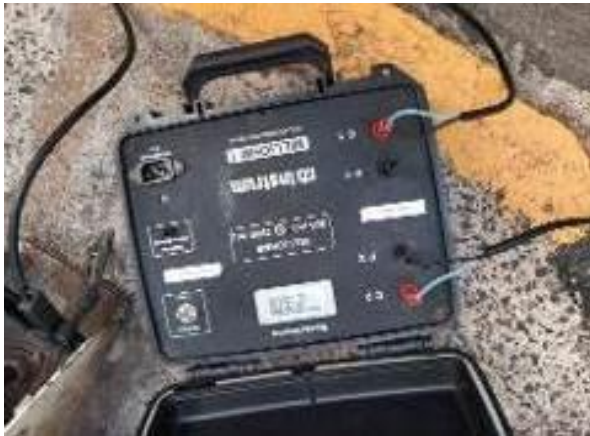
| <div><div><div>GRUPO</div><div></div><div>SINCE 1998 WITH YOU</div></div><div>NORMAS REGULAMENTADORAS</div></div> | | PLANILHA DE MEDIÇÃO SPDA | | | | |
|---|---|---|---|---|---|---|
| 1 | Tanque 1 lado portaria | Valor resistivo encontrado fora das conformidades exigidas pelas Normas Técnicas Oficiais | Necessário realizar a manutenção dos pontos afim de diminuir a resistência ôhmica para atendimento da norma NBR 5419. | 23,0 | | P-0 |

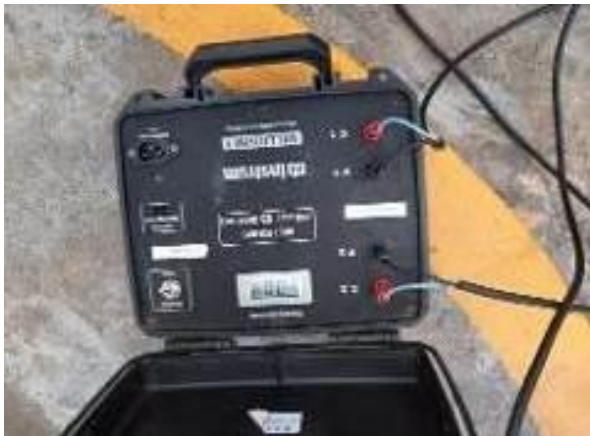
| <div><div><div>GRUPO</div><div></div><div>SINCE 1998 WITH YOU</div></div><div>NORMAS REGULAMENTADORAS</div></div> | | PLANILHA DE MEDIÇÃO SPDA | | | | |
|---|---|---|---|---|---|---|
| 2 | Tanque 2 lado oficina manutenção | Valor resistivo encontrado fora das conformidades exigidas pelas Normas Técnicas Oficiais | Necessário realizar a manutenção dos pontos afim de diminuir a resistência ôhmica para atendimento da norma NBR 5419. | 70,4 | | P-0 |
