# RELATÓRIO DE INSPEÇÃO DE ROSCA TRANSPORTADORA

## COPERSUCAR - SÃO JOSÉ DO RIO PRETO/SP

### ROSCA-01

Relatório .....5276

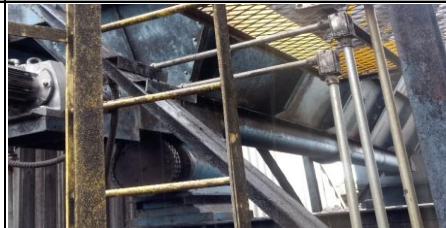
| <div><div>GRUPO SINCE 1958 WITH YOU</div><div><b>CONERGE</b></div><div>NORMAS REGULAMENTADORAS</div></div> | | | RELATÓRIO DE INSPEÇÃO NR-11 | | | | |
|---|---|---|---|---|---|---|---|
| 1 | EXTERNA | INSPEÇÃO | Durante a presente inspeção foi evidenciado que o equipamento não possui TAG de identificação. | Necessário identificar em local visível a TAG do equipamento. | P-2 | | |

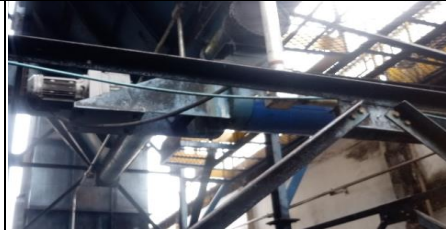
| <div><div>GRUPO SINCE 1958 WITH YOU</div><div><b>CONERGE</b></div><div>NORMAS REGULAMENTADORAS</div></div> | | | RELATÓRIO DE INSPEÇÃO NR-11 | | | | |
|---|---|---|---|---|---|---|---|
| 3 | EXTERNA | INSPEÇÃO | Foi verificado que a estrutura metálica da Rosca Transportadora encontra-se em bom estado de conservação. | NADA CONSTA | - | | |

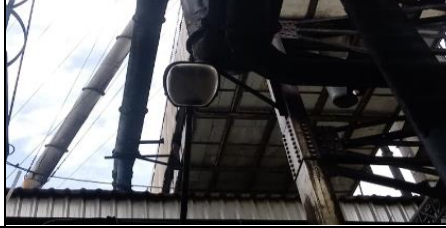
| <div><div>GRUPO SINCE 1958 WITH YOU</div><div><b>CONERGE</b></div><div>NORMAS REGULAMENTADORAS</div></div> | | | RELATÓRIO DE INSPEÇÃO NR-11 | | | | |
|---|---|---|---|---|---|---|---|
| 5 | EXTERNA | INSPEÇÃO | O ambiente de instalação do equipamento encontra-se com iluminação adequada. | NADA CONSTA | - | | |

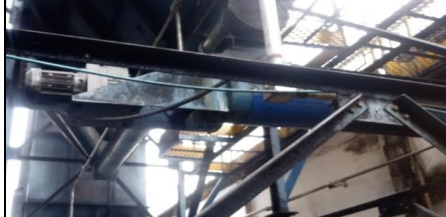
| <div><div>GRUPO SINCE 1958 WITH YOU</div><div><b>CONERGE</b></div><div>NORMAS REGULAMENTADORAS</div></div> | | | RELATÓRIO DE INSPEÇÃO NR-11 | | | | |
|---|---|---|---|---|---|---|---|
| 6 | EXTERNA | INSPEÇÃO | Foi verificado que o ambiente de instalação do equipamento não possui iluminação de emergência. | Necessário realizar a instalação da iluminação de emergência no ambiente do equipamento. | P-1 | | |

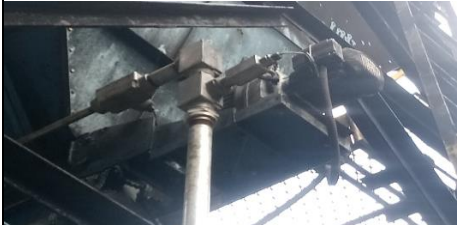
| | | <h2 style="text-align: center;">RELATÓRIO DE INSPEÇÃO NR-11</h2> | | | | | |
|---|---|---|---|---|---|---|--|
| 7 | EXTERNA | INSPEÇÃO | Foi verificado que as extremidades da correia transportadora encontra-se em bom estado de conservação | NADA CONSTA | - | | |

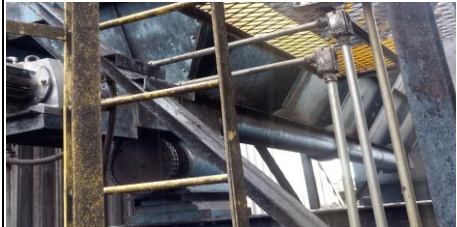
| | | <h2 style="text-align: center;">RELATÓRIO DE INSPEÇÃO NR-11</h2> | | | | | |
|---|---|---|---|---|---|---|--|
| 2 | REQUISITO LEGAL | 11.1.3.2 | Foi verificado que o equipamento não possui identificação de carga máxima de trabalho permitida. | Necessário identificar em local visível a carga máxima de trabalho permitida desse equipamento. | P-2 | | |

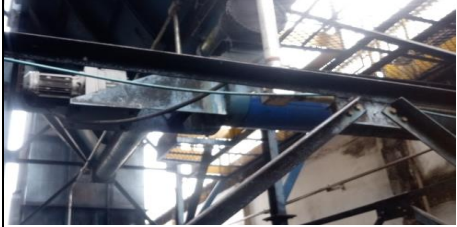
| | | <h2 style="text-align: center;">RELATÓRIO DE INSPEÇÃO NR-11</h2> | | | | | |
|---|---|---|---|---|---|---|--|
| 4 | REQUISITO LEGAL | 11.1.7 | Foi verificado que o equipamento não possui sinal de advertência sonoro de partida. | Necessário a instalação de um sinal sonoro de partida, a fim de advertir aos colaboradores que o equipamento está iniciando operação. | P-2 | | |
