## RELATÓRIO DE INSPEÇÃO DE TRIPPER

### COPERSUCAR - SÃO JOSÉ DO RIO PRETO/SP

### TRIPPER DA TC-08

<b>Cliente:</b>	COPERSUCAR	<b>Data:</b>	21/03/2022	<b>LEGENDA DE PRIORIDADE:</b>
<b>Identificação / Tag:</b>	CX-10	<b>Nº do Relatório:</b>	5280	P0 = Crítico
<b>Serviço:</b>	NR-11	<b>Norma de Ref.:</b>	Conforme Portaria MTPS 505, de 29/04/2016.	P1 = Prioridade Alta
				P2 = Prioridade Média
				P3 = Prioridade Baixa

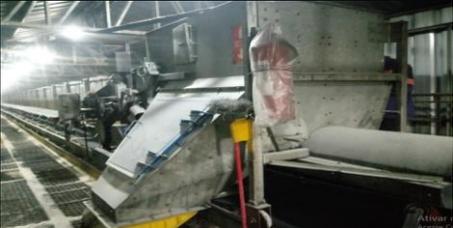
Nº	TIPO	ITEM	SITUAÇÃO ENCONTRADA	RECOMENDAÇÃO	PRIORIDADE	FOTO
1	EXTERNA	INSPEÇÃO	Durante a presente inspeção foi evidenciado que o equipamento não possui TAG de identificação em local visível.	Necessário identificar em local visível a TAG do equipamento.	P-2

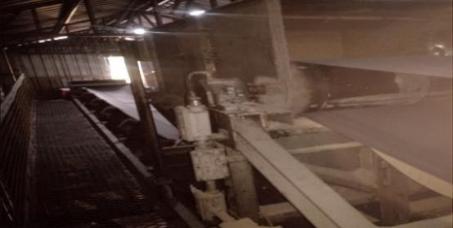
2	EXTERNA	INSPEÇÃO	Foi verificado que a estrutura metálica do Tripper encontra-se em bom estado de conservação.	NADA CONSTA	-

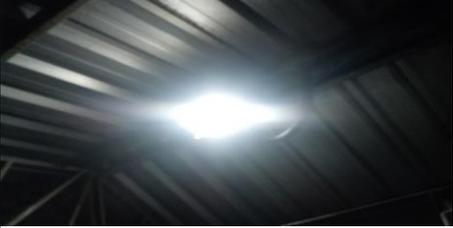
3	EXTERNA	INSPEÇÃO	O ambiente de instalação do equipamento encontra-se com boa iluminação.	NADA CONSTA	-

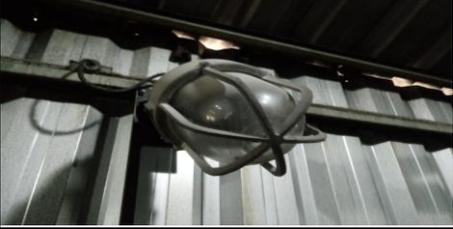
4	EXTERNA	INSPEÇÃO	Foi verificado que o ambiente de instalação do equipamento possui iluminação de emergência.	NADA CONSTA	-

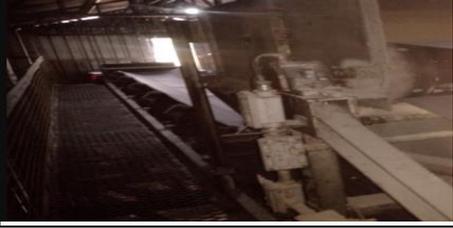
5	EXTERNA	INSPEÇÃO	Foi verificado que as extremidades do Tripper encontra-se em bom estado de conservação	NADA CONSTA	-

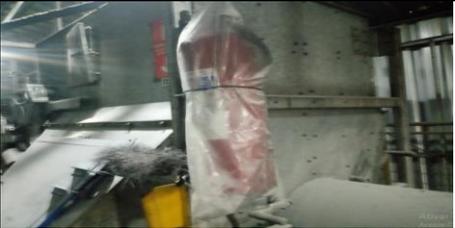
Nº	TIPO	ITEM	SITUAÇÃO ENCONTRADA	RECOMENDAÇÃO	PRIORIDADE	FOTO
6	EXTERNA	INSPEÇÃO	Durante a presente inspeção foi evidenciado extintor de incêndio no local de instalação do equipamento.	NADA CONSTA	-

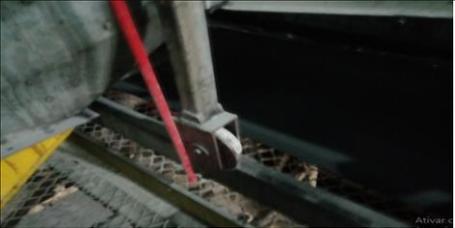
7	EXTERNA	INSPEÇÃO	Detalhe das rodas do Tripper.	NADA CONSTA	-

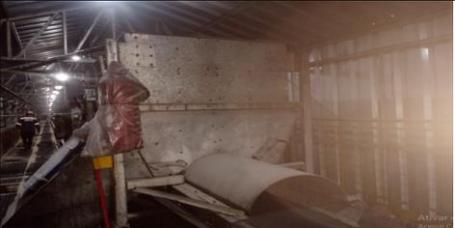
8	REQUISITO LEGAL	11.1.3.2	Foi verificado que o equipamento não possui identificação de carga máxima de trabalho permitida.	Necessário identificar em local visível a carga máxima de trabalho permitida desse equipamento.	P-2

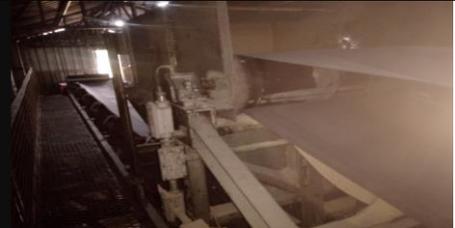
9	REQUISITO LEGAL	11.1.7	Foi verificado que o equipamento não possui sinal de advertência sonoro de partida.	Necessário a instalação de um sinal sonoro de partida, a fim de advertir aos colaboradores que o equipamento está iniciando operação.	P-2
