## RELATÓRIO DE INSPEÇÃO DE ROSCA TRANSPORTADORA

### COPERSUCAR - SÃO JOSÉ DO RIO PRETO

#### ROSCA-02

Relatório .....5277

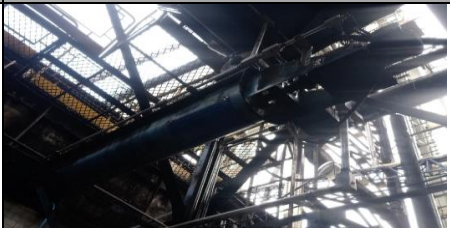
| | | <h2 style="text-align: center;">RELATÓRIO DE INSPEÇÃO NR-11</h2> | | | | |
|---|---|---|---|---|---|---|
| 1 | EXTERNA | INSPEÇÃO | Durante a presente inspeção foi evidenciado que o equipamento não possui TAG de identificação. | Necessário identificar em local visível a TAG do equipamento. | P-2 | |

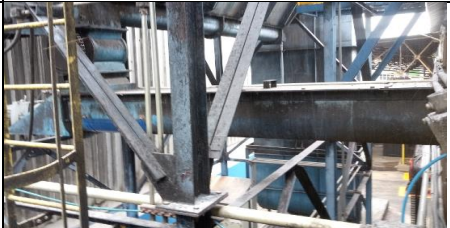
| | | <h2 style="text-align: center;">RELATÓRIO DE INSPEÇÃO NR-11</h2> | | | | |
|---|---|---|---|---|---|---|
| 2 | EXTERNA | INSPEÇÃO | Foi verificado que a estrutura metálica da Rosca Transportadora encontra-se em bom estado de conservação. | NADA CONSTA | - | |

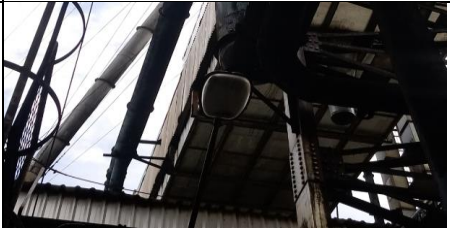
| | | <h2 style="text-align: center;">RELATÓRIO DE INSPEÇÃO NR-11</h2> | | | | |
|---|---|---|---|---|---|---|
| 3 | EXTERNA | INSPEÇÃO | O ambiente de instalação do equipamento encontra-se com iluminação adequada. | NADA CONSTA | - | |

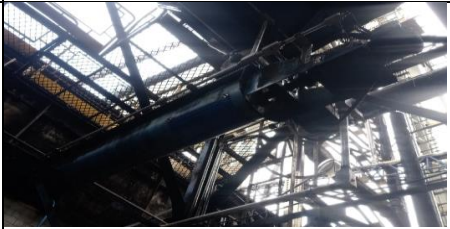
| | | <h2 style="text-align: center;">RELATÓRIO DE INSPEÇÃO NR-11</h2> | | | | |
|---|---|---|---|---|---|---|
| 4 | EXTERNA | INSPEÇÃO | Foi verificado que o ambiente de instalação do equipamento não possui iluminação de emergência. | Necessário realizar a instalação da iluminação de emergência no ambiente do equipamento. | P-1 | |

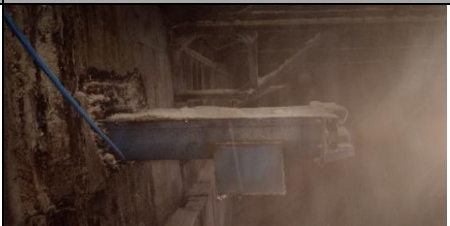
| | | <h2 style="text-align: center;">RELATÓRIO DE INSPEÇÃO NR-11</h2> | | | | |
|---|---|---|---|---|---|---|
| 5 | EXTERNA | INSPEÇÃO | Foi verificado que as extremidades da correia transportadora encontra-se em bom estado de conservação | NADA CONSTA | - | |

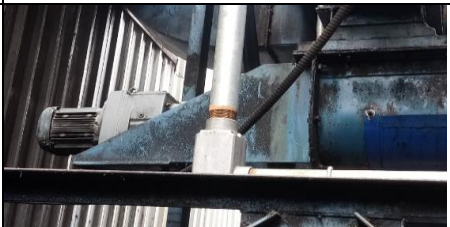
| | | <h2 style="text-align: center;">RELATÓRIO DE INSPEÇÃO NR-11</h2> | | | | |
|---|---|---|---|---|---|---|
| 6 | REQUISITO LEGAL | 11.1.3.2 | Foi verificado que o equipamento não possui identificação de carga máxima de trabalho permitida. | Necessário identificar em local visível a carga máxima de trabalho permitida desse equipamento. | P-2 | |

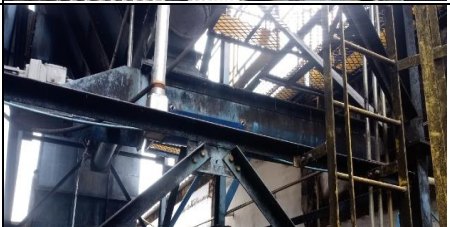
| | | <h2 style="text-align: center;">RELATÓRIO DE INSPEÇÃO NR-11</h2> | | | | |
|---|---|---|---|---|---|---|
| 7 | REQUISITO LEGAL | 11.1.7 | Foi verificado que o equipamento não possui sinal de advertência sonoro de partida. | Necessário a instalação de um sinal sonoro de partida, a fim de advertir aos colaboradores que o equipamento está iniciando operação. | P-2 | |
