## INSPEÇÃO E ENSAIOS NR-11

### COPERSUCAR – SÃO JOSÉ DO RIO PRETO/SP

### TALHA MANUAL - 1,5 TON

## RELATÓRIO DE INSPEÇÃO NR-11

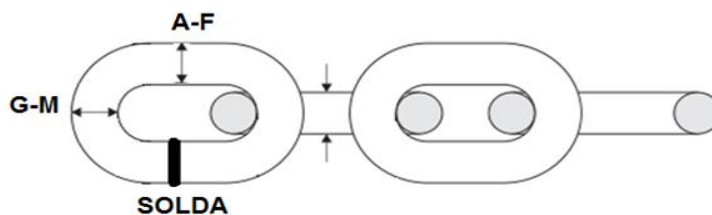
Foi realizado a medição do diâmetro do elo da corrente através de paquímetro conforme norma NR-11, e as mesmas constam na tabela abaixo.

LAUDO: APROVADO

Locais onde foram coletadas as medidas.
