## RELATÓRIO DE INSPEÇÃO DE REDLER

### COPERSUCAR - SÃO JOSÉ DO RIO PRETO/SP

#### REDLER-01

Relatório .....5285

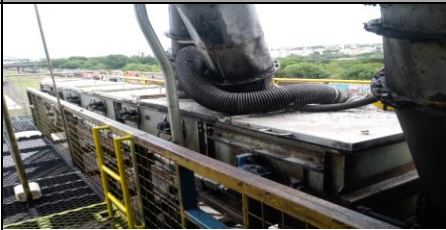
| | | <h2 style="text-align: center;">RELATÓRIO DE INSPEÇÃO NR-11</h2> | | | | |
|---|---|---|---|---|---|---|
| 1 | EXTERNA | INSPEÇÃO | Durante a presente inspeção foi evidenciado que o equipamento não possui TAG de identificação. | Necessário identificar em local visível a TAG do equipamento. | P-2 | |

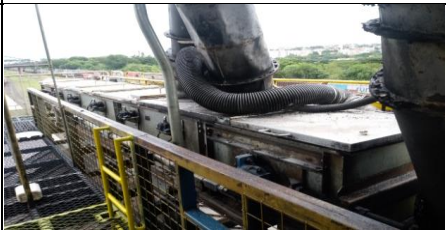
| | | <h2 style="text-align: center;">RELATÓRIO DE INSPEÇÃO NR-11</h2> | | | | |
|---|---|---|---|---|---|---|
| 2 | EXTERNA | INSPEÇÃO | Foi verificado que a estrutura metálica do Redler encontra-se em bom estado de conservação. | NADA CONSTA | - | |

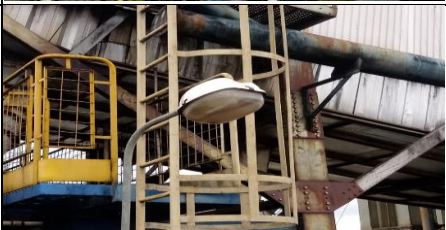
| | | <h2 style="text-align: center;">RELATÓRIO DE INSPEÇÃO NR-11</h2> | | | | |
|---|---|---|---|---|---|---|
| 3 | EXTERNA | INSPEÇÃO | O ambiente de instalação do equipamento encontra-se com boa iluminação. | NADA CONSTA | - | |

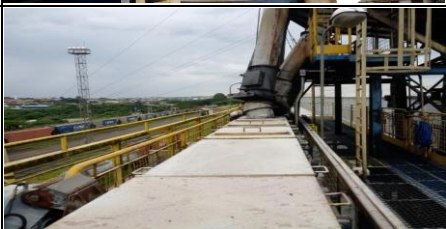
| | | <h2 style="text-align: center;">RELATÓRIO DE INSPEÇÃO NR-11</h2> | | | | |
|---|---|---|---|---|---|---|
| 4 | EXTERNA | INSPEÇÃO | Foi verificado que o ambiente de instalação do equipamento não possui iluminação de emergência. | Necessário realizar a instalação da iluminação de emergência no ambiente do equipamento. | P-1 | |

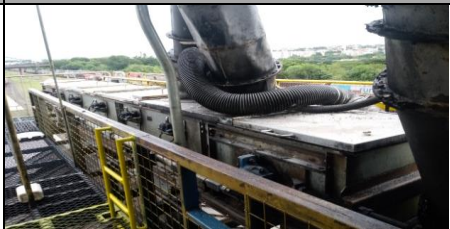
| | | <h2 style="text-align: center;">RELATÓRIO DE INSPEÇÃO NR-11</h2> | | | | |
|---|---|---|---|---|---|---|
| 5 | EXTERNA | INSPEÇÃO | Foi verificado que as extremidades do Redler encontra-se em bom estado de conservação | NADA CONSTA | - | |

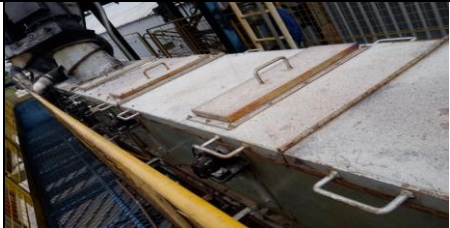
| | | <h2 style="text-align: center;">RELATÓRIO DE INSPEÇÃO NR-11</h2> | | | | |
|---|---|---|---|---|---|---|
| 6 | REQUISITO LEGAL | 11.1.3.2 | Foi verificado que o equipamento não possui identificação de carga máxima de trabalho permitida. | Necessário identificar em local visível a carga máxima de trabalho permitida desse equipamento. | P-2 | |

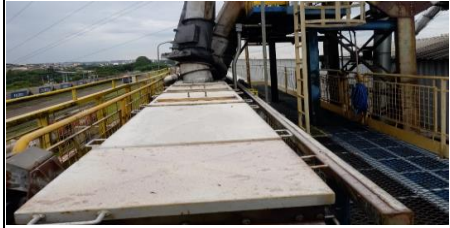
| | | <h2 style="text-align: center;">RELATÓRIO DE INSPEÇÃO NR-11</h2> | | | | |
|---|---|---|---|---|---|---|
| 7 | REQUISITO LEGAL | 11.1.7 | Foi verificado que o equipamento não possui sinal de advertência sonoro de partida. | Necessário a instalação de um sinal sonoro de partida, a fim de advertir aos colaboradores que o equipamento está iniciando operação. | P-2 | |
