RELATÓRIO DE INSPEÇÃO EM VASO DE PRESSÃO

COPERSUCAR – SÃO JOSÉ DO RIO PRETO / SP

Reservatório de Ar

VP-05

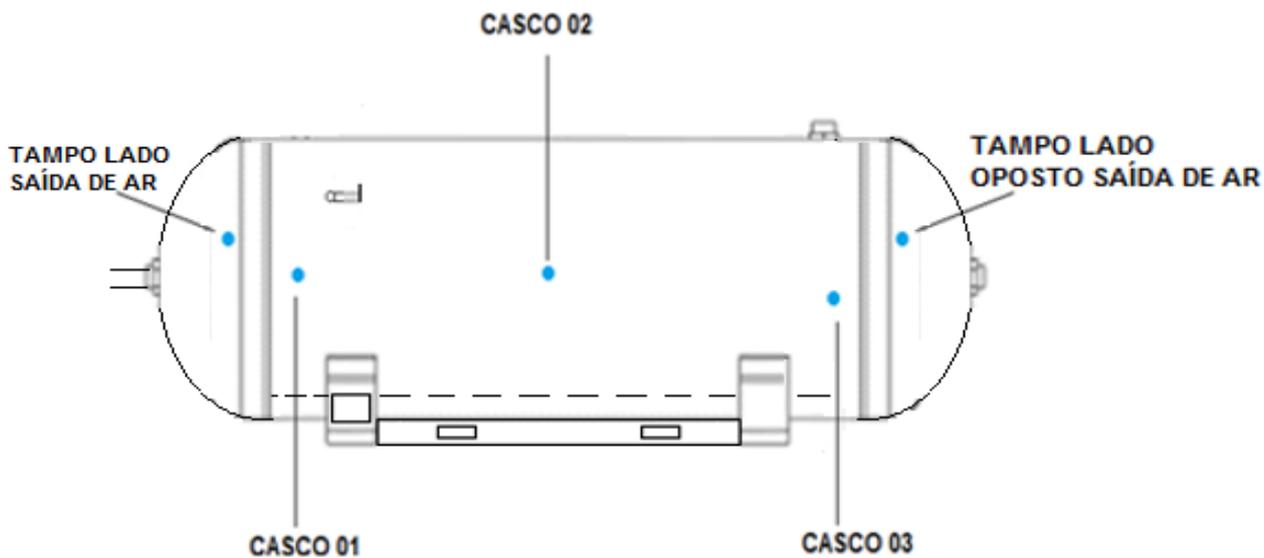
CROQUI DO ENSAIO

PONTO MEDIDO	POSIÇÃO					ESPESSURA DE CALIBRAÇÃO (mm)	ESPESSURA ATUAL (mm)	ESPESSURA NOMINAL (mm)	ESPESSURA MÍNIMA (mm)	REDUÇÃO (mm)
	0°	90°	180°	270°	CENTRO					
TAMPO LADO SAÍDA DE AR	4,73	4,79	4,74	4,71	4,66	10,00	4,66	4,75	-	-
CASCO 01	4,84	4,85	4,86	4,84	-	10,00	4,84	4,75	-	-
CASCO 02	4,71	4,86	4,86	4,87	-	10,00	4,71	4,75	-	-
CASCO 03	4,85	483,00	4,86	4,87	-	10,00	4,85	4,75	-	-
TAMPO LADO OPOSTO SAÍDA DE AR	4,76	4,78	4,76	4,78	4,66	10,00	4,66	4,75	-	-
