# RELATÓRIO DE INSPEÇÃO EM VASO DE PRESSÃO

**COPERSUCAR – SÃO JOSÉ DO RIO PRETO / SP**

**Separador AR / ÓLEO**

**12351425-002**

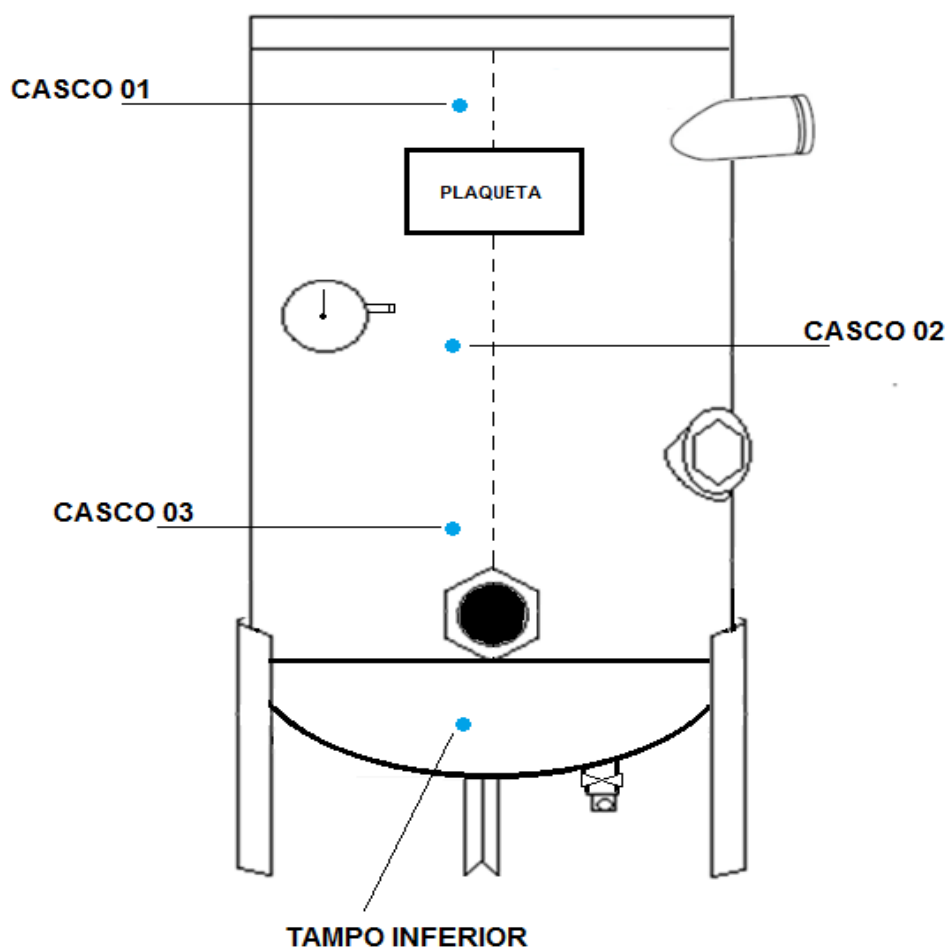
**CROQUI DO ENSAIO**

| PONTO MEDIDO | POSIÇÃO | | | | | ESPESSURA DE CALIBRAÇÃO (mm) | ESPESSURA ATUAL (mm) | ESPESSURA NOMINAL (mm) | ESPESSURA MÍNIMA (mm) | REDUÇÃO (mm) |
|---|---|---|---|---|---|---|---|---|---|---|
| CASCO 01 | 3,10 | 3,15 | 3,16 | 3,16 | - | 6,00 | 3,10 | - | - | - |
| CASCO 02 | 3,09 | 3,12 | 3,10 | 3,10 | - | 6,00 | 3,09 | - | - | - |
| CASCO 03 | 3,10 | 3,13 | 3,09 | 3,09 | - | 6,00 | 3,09 | - | - | - |
| TAMPO INFERIOR | 3,73 | 3,79 | 3,70 | 3,70 | 3,74 | 6,00 | 3,70 | - | - | - |
