RELATÓRIO DE INSPEÇÃO EM VASO DE PRESSÃO

COPERSUCAR – SÃO JOSÉ DO RIO PRETO / SP

**Separador AR / ÓLEO
VP-04**

TAG: VP-04
Descrição: Separador ar / óleo
Área: Descarregamento de Caminhão
Relatório.....: 5269
Obra: 2363
Tipo de Inspeção: Extraordinária
Inspeção Realizada: Externa
Data do Relatório: 21/03/2022
Data do início da Inspeção.....: 07/03/2022
Data do Término da Inspeção.....: 12/03/2022
Proprietário: Copersucar – São José do Rio Preto
Fone/Fax.....: (017) 3212-1038
Localização.....: R. Siqueira Campos, 1000 - Centro, São José do Rio Preto - SP, 15025-055
Contato: Sr. Diego Souza Aires

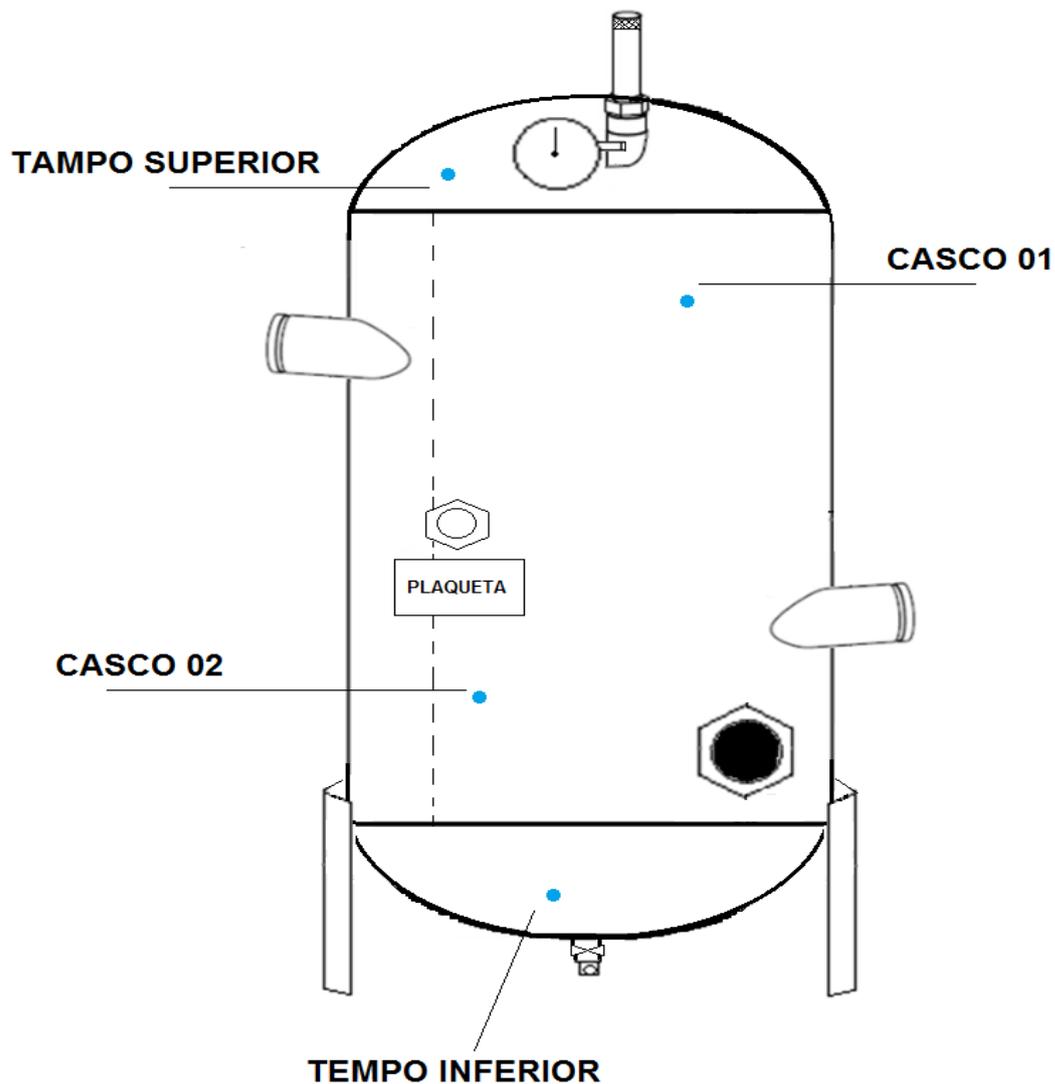
CROQUI DO ENSAIO

PONTO MEDIDO	POSIÇÃO					ESPESSURA DE CALIBRAÇÃO (mm)	ESPESSURA ATUAL (mm)	ESPESSURA NOMINAL (mm)	ESPESSURA MÍNIMA (mm)	REDUÇÃO (mm)
	0°	90°	180°	270°	CENTRO					
TAMPO SUPERIOR	3,81	3,80	3,82	3,76	3,81	6,00	3,76	4,00	-	-
CASCO 01	3,97	4,02	4,05	3,94	-	6,00	3,94	4,00	-	-
CASCO 02	4,01	4,00	3,97	3,99	-	6,00	3,97	4,00	-	-
TAMPO INFERIOR	3,57	3,85	3,62	3,61	3,60	6,00	3,57	4,00	-	-
