# RELATÓRIO DE INSPEÇÃO EM VASO DE PRESSÃO

**COPERSUCAR – SÃO JOSÉ DO RIO PRETO / SP**

## RESERVATÓRIO AR / ÓLEO 249826

TAG .....: 249826  
 Descrição .....: Reservatório ar / óleo  
 Área .....: Descarregamento de Caminhão  
 Relatório.....: 5273  
 Obra .....: 2363  
 Tipo de Inspeção .....: Extraordinária  
 Inspeção Realizada .....: Externa  
 Data do Relatório .....: 21/03/2022  
 Data do início da Inspeção.....: 07/03/2022  
 Data do Término da Inspeção .....: 12/03/2022  
 Proprietário .....: Copersucar – São José do Rio Preto  
 Fone/Fax.....: (017) 3212-1038  
 Localização .....: R. Siqueira Campos, 1000 - Centro, São José do Rio Preto - SP, 15025-055  
 Contato .....: Sr. Diego Souza Aires

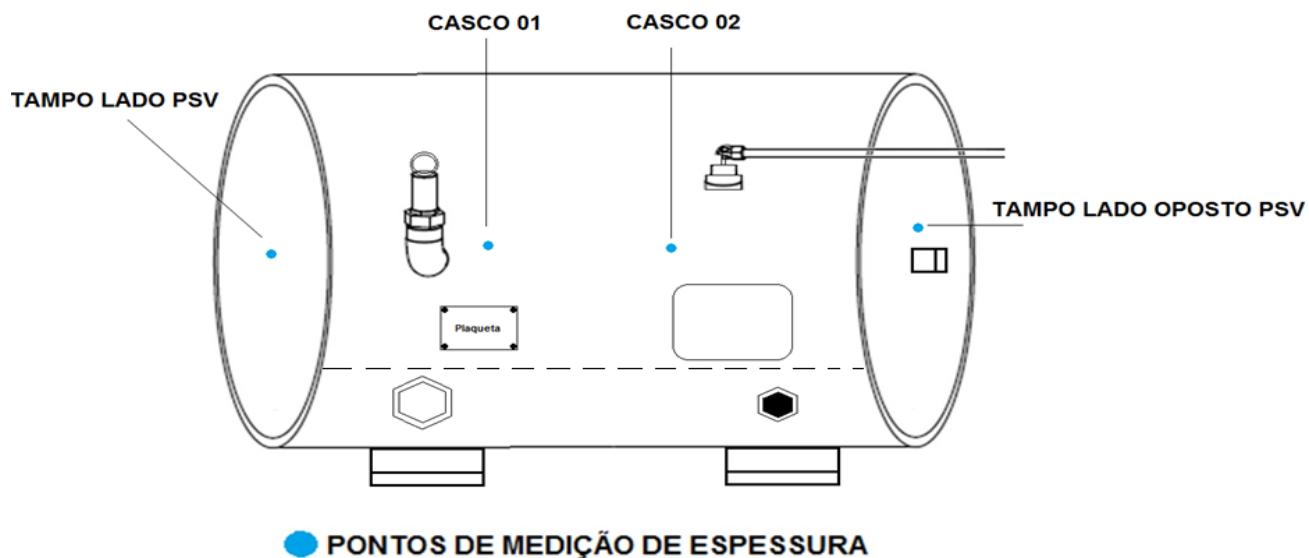
**CROQUI DO ENSAIO**

| PONTO MEDIDO | POSIÇÃO | | | | | ESPESSURA DE CALIBRAÇÃO (mm) | ESPESSURA ATUAL (mm) | ESPESSURA NOMINAL (mm) | ESPESSURA MÍNIMA (mm) | REDUÇÃO (mm) |
|---|---|---|---|---|---|---|---|---|---|---|
| TAMPO LADO PSV | 20,50 | 20,41 | 20,53 | 20,51 | 20,50 | 22,00 | 20,41 | - | - | - |
| CASCO 01 | 4,12 | 4,01 | 4,05 | 3,93 | - | 6,00 | 3,93 | - | - | - |
| CASCO 02 | 4,03 | 4,11 | 4,03 | 4,01 | - | 6,00 | 4,01 | - | - | - |
| TAMPO LADO OPOSTO PSV | 20,51 | 20,41 | 20,52 | 20,49 | 20,52 | 22,00 | 20,41 | - | - | - |
