YARA CRUZ ALTA CZB1

ANÁLISE DE RISCO - HAZARD RATING NUMBER

(conforme exigência do subitem 12.39 alínea "a" da NR-12)

Tipo de serviço: Análise de Risco - HRN

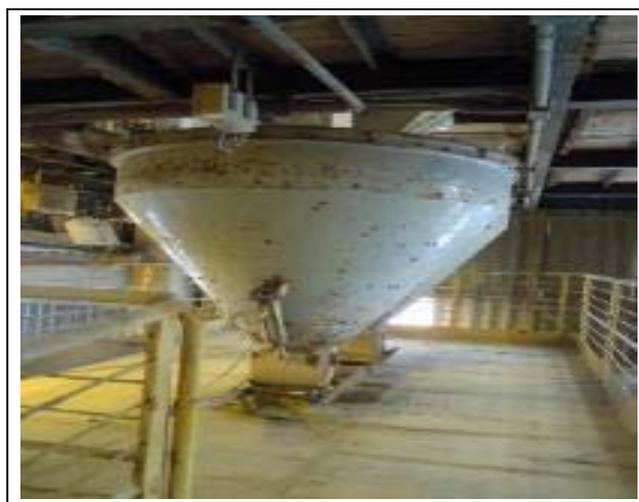
Situação Atual:		
	Infração	Subitem	Descrição
	I-1	12.10	Ferramenta armazenadas em local impróprio.
	I-4	12.38	Região dos atuadores não possuem proteção adequada.
	I-3	12.71	Vão entre o rodapé e o travessão superior do guarda corpo do equipamento não possui proteção integral.
	I-2	12.78	Mangueiras pressurizadas encontram-se desprotegidas causando risco de acidentes.
	I-3	12.81	Não foram evidenciados meios ou dispositivos de controle de risco de acidentes gerados pela pressão residual.
I-2	12.116 12.117 12.119 12.119.1	Falta sinalização sobre os riscos existentes na operação do equipamento.

Estimativa e avaliação do risco:			
Probabilidade da Exposição:	2	Frequência de Exposição:	2,5
Grau de Severidade:	4	Número de Pessoas Expostas ao Risco:	1
Hazard Rating Number - HRN (PExFExGSxNP)	20	Classificação do Risco:	BAIXO, PORÉM SIGNIFICATIVO
Categoria de Segurança NBR-14153:1998	1	Infrações NR-28:	(X) I-1 (X) I-2 (X) I-3 (X) I-4

Estimativa e avaliação do risco após recomendações de segurança:			
Probabilidade da Exposição:	0,033	Frequência de Exposição:	2,5
Grau de Severidade:	4	Número de Pessoas Expostas ao Risco:	1
Hazard Rating Number - HRN (PExFExGSxNP)	0,33	Classificação do Risco:	DESPREZÍVEL

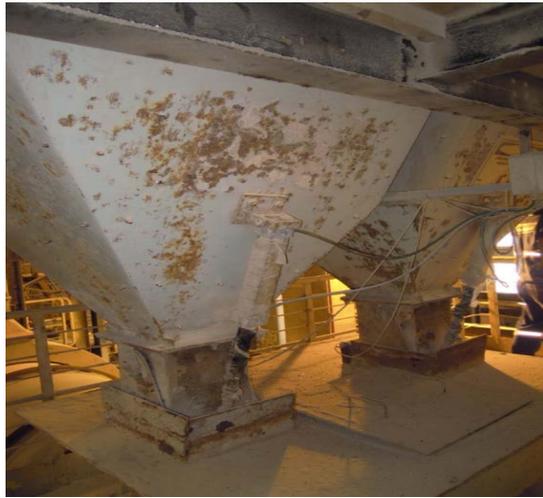
Situação Atual:		
	Infração	Subitem	Descrição
	I-2	12.18 "a"	Quadro próximo a BL- A/D encontra-se com sua porta de acesso aberta, com as instalações expostas podendo causar acidentes aos colaboradores.
	I-2	12.18 "d"	Quadro não possui identificação do circuito alimentador e do equipamento que opera.
	I-2	12.116 12.117 12.119 12.119.1	Falta sinalização sobre os riscos existentes na operação do equipamento.

Probabilidade da Exposição:	2	Frequência de Exposição:	2,5
Grau de Severidade:	4	Número de Pessoas Expostas ao Risco:	1
Hazard Rating Number - HRN (PExFExGSxNP)	20	Classificação do Risco:	BAIXO, PORÉM SIGNIFICATIVO
Categoria de Segurança NBR-14153:1998	1	Infrações NR-28:	() I-1 (X) I-2 () I-3 () I-4

Probabilidade da Exposição:	0,033	Frequência de Exposição:	2,5
Grau de Severidade:	4	Número de Pessoas Expostas ao Risco:	1
Hazard Rating Number - HRN (PExFExGSxNP)	0,33	Classificação do Risco:	DESPREZÍVEL

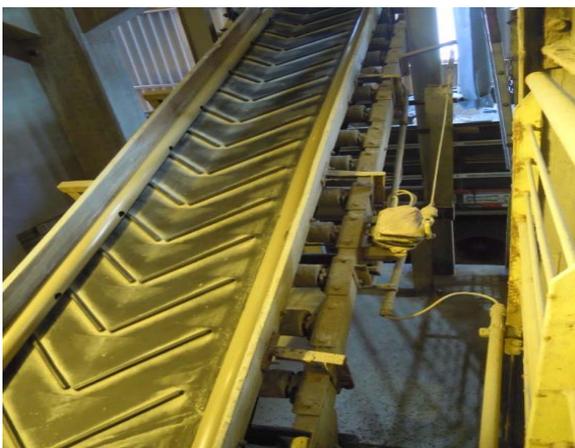
Situação Atual:		
	Infração	Subitem	Descrição
	I-2	12.95 "c"	Botueira para ensaque dos Bag's estão faltando identificação para os seus acionamentos
	I-2	12.116 12.117 12.119 12.119.1	Falta sinalização sobre os riscos existentes na operação do equipamento.

Estimativa e avaliação do risco:			
Probabilidade da Exposição:	2	Frequência de Exposição:	2,5
Grau de Severidade:	4	Número de Pessoas Expostas ao Risco:	1
Hazard Rating Number - HRN (PExFExGSxNP)	20	Classificação do Risco:	BAIXO, PORÉM SIGNIFICATIVO
Categoria de Segurança NBR-14153:1998	1	Infrações NR-28:	() I-1 (X) I-2 () I-3 () I-4

Estimativa e avaliação do risco após recomendações de segurança:			
Probabilidade da Exposição:	0,033	Frequência de Exposição:	2,5
Grau de Severidade:	4	Número de Pessoas Expostas ao Risco:	1
Hazard Rating Number - HRN (PExFExGSxNP)	0,33	Classificação do Risco:	DESPREZÍVEL

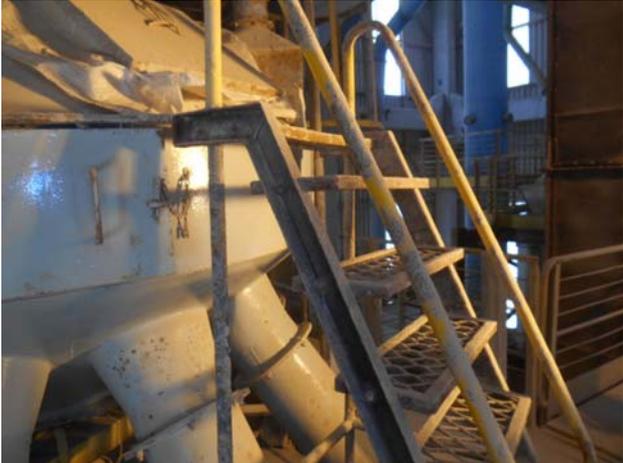
I-4	12.47	Transmissão do equipamento encontra-se exposta.
	I-3	12.50	Tela de proteção não está conforme Norma Técnica, gerando risco de acidente.
	I-4	12.56	Motor do DG-02, não possui dispositivo de parada de emergência que possam ser acionados em situações de perigo latentes existentes conforme recomendação do item desta norma
	I-2	12.65	Ângulo de lance da escada móvel não está em conformidade com a Norma.
	I-3	12.70 "TODAS"	Escada móvel não possui guarda corpo conforme Norma.
	I-2	12.76 "I"	Barras horizontais da escada não possuem meios para prevenir escorregamento.
	I-1	12.122 "a1"	Cor da proteção da transmissão do equipamento não está adequada à Norma.
	I-2	12.116 12.117 12.119 12.119.1	Falta sinalização sobre os riscos existentes na operação do equipamento.

Estimativa e avaliação do risco:			
Probabilidade da Exposição:	2	Frequência de Exposição:	2,5
Grau de Severidade:	4	Número de Pessoas Expostas ao Risco:	1
Hazard Rating Number - HRN (PEXFEExGSxNP)	20	Classificação do Risco:	BAIXO, PORÉM SIGNIFICATIVO
Categoria de Segurança NBR-14153:1998	1	Infrações NR-28:	(X) I-1 (X) I-2 (X) I-3 (X) I-4

Estimativa e avaliação do risco após recomendações de segurança:			
Probabilidade da Exposição:	0,033	Frequência de Exposição:	2,5
Grau de Severidade:	4	Número de Pessoas Expostas ao Risco:	1
Hazard Rating Number - HRN (PEXFEExGSxNP)	0,33	Classificação do Risco:	DESPREZÍVEL

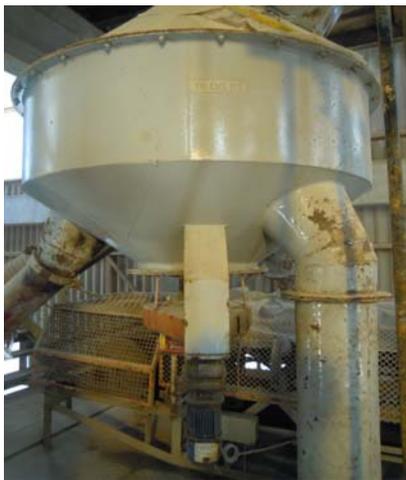
Situação Atual:		
	Infração	Subitem	Descrição
	I-4	12.56	Motor do DG-03, não possui dispositivo de parada de emergência que possam ser acionados em situações de perigo latentes existentes conforme recomendação do item desta norma.
	I-2	12.116 12.117 12.119 12.119.1	Falta sinalização sobre os riscos existentes na operação do equipamento.

Probabilidade da Exposição:	2	Frequência de Exposição:	2,5
Grau de Severidade:	4	Número de Pessoas Expostas ao Risco:	1
Hazard Rating Number - HRN (PExFExGSxNP)	20	Classificação do Risco:	BAIXO, PORÉM SIGNIFICATIVO
Categoria de Segurança NBR-14153:1998	1	Infrações NR-28:	() I-1 (X) I-2 () I-3 (X) I-4

Probabilidade da Exposição:	0,033	Frequência de Exposição:	2,5
Grau de Severidade:	4	Número de Pessoas Expostas ao Risco:	1
Hazard Rating Number - HRN (PExFExGSxNP)	0,33	Classificação do Risco:	DESPREZÍVEL

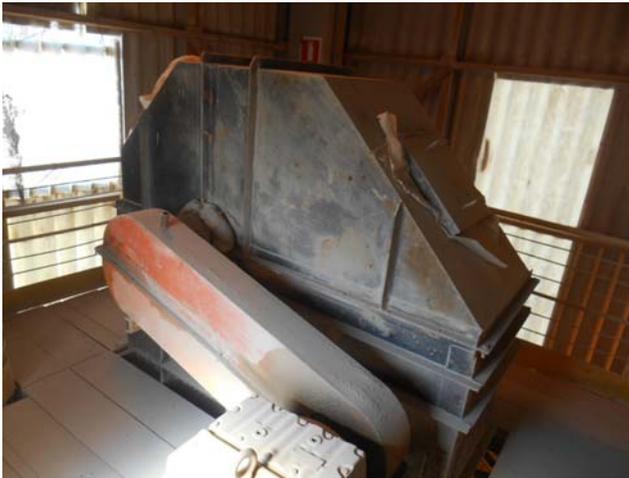
I-4	12.38
I-4		12.87	Falta especificação de material e capacidade de carga do transportador contínuo.
I-4		12.113 "e"	Não há sistema de retenção com trava mecânica para evitar movimentos intempestivos do equipamento.
I-1		12.122 "a1"	Cor da proteção da transmissão do equipamento não está adequada à Norma.
I-2		12.116 12.117 12.119 12.119.1	Falta sinalização sobre os riscos existentes na operação do equipamento.

Estimativa e avaliação do risco:			
Probabilidade da Exposição:	2	Frequência de Exposição:	2,5
Grau de Severidade:	4	Número de Pessoas Expostas ao Risco:	1
Hazard Rating Number - HRN (PEXFEeGSxNP)	20	Classificação do Risco:	BAIXO, PORÉM SIGNIFICATIVO
Categoria de Segurança NBR-14153:1998	1	Infrações NR-28:	(X) I-1 (X) I-2 () I-3 (X) I-4

Estimativa e avaliação do risco após recomendações de segurança:			
Probabilidade da Exposição:	0,033	Frequência de Exposição:	2,5
Grau de Severidade:	4	Número de Pessoas Expostas ao Risco:	1
Hazard Rating Number - HRN (PEXFEeGSxNP)	0,33	Classificação do Risco:	DESPREZÍVEL

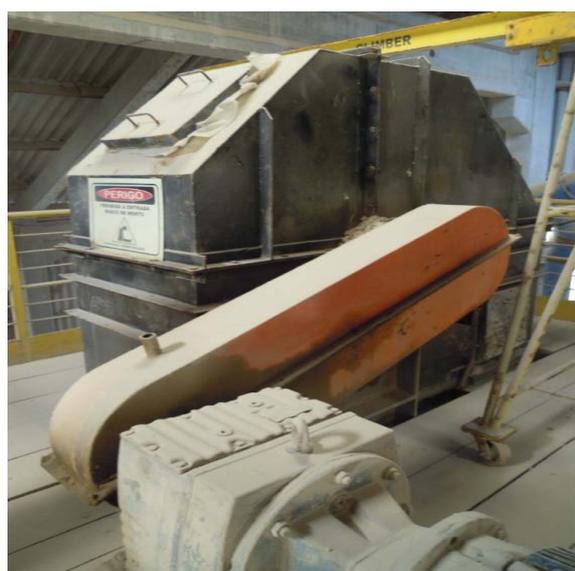
Situação Atual:		
	Infração	Subitem	Descrição
	I-2	12.18 "d"	Quadro não possui identificação do circuito alimentador e do equipamento que opera.
	I-4	12.38	Proteção móvel não está associada à dispositivos de intertravamento.
	I-3	12.49 "i"	Proteção da transmissão possui aberturas que permitem acesso à zona de perigo do equipamento.
	I-3	12.70 "Todas"	Escada móvel não possui guarda corpo conforme Norma.
	I-4	12.87	Falta especificação de material e capacidade de carga do transportador contínuo.
	I-4	12.113 "e"	Não há sistema de retenção com trava mecânica para evitar movimentos intempestivos do equipamento.
	I-1	12.122 "a1"	Cor da proteção da transmissão do equipamento não está adequada à Norma.
I-2	12.116 12.117 12.119 12.119.1	Falta sinalização sobre os riscos existentes na operação do equipamento.

Estimativa e avaliação do risco:			
Probabilidade da Exposição:	2	Frequência de Exposição:	2,5
Grau de Severidade:	4	Número de Pessoas Expostas ao Risco:	1
Hazard Rating Number - HRN (PEXFEExGSxNP)	20	Classificação do Risco:	BAIXO, PORÉM SIGNIFICATIVO
Categoria de Segurança NBR-14153:1998	1	Infrações NR-28:	(X) I-1 (X) I-2 (X) I-3 (X) I-4

Estimativa e avaliação do risco após recomendações de segurança:			
Probabilidade da Exposição:	0,033	Frequência de Exposição:	2,5
Grau de Severidade:	4	Número de Pessoas Expostas ao Risco:	1
Hazard Rating Number - HRN (PEXFEExGSxNP)	0,33	Classificação do Risco:	DESPREZÍVEL

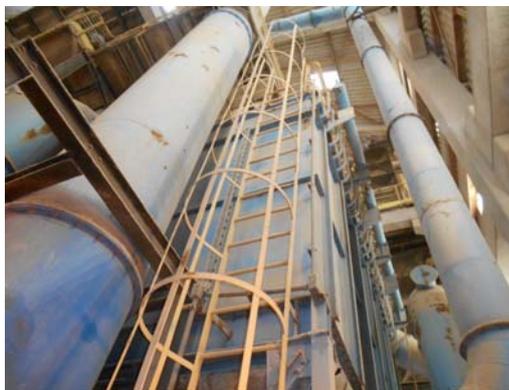
I-2	12.78 "f"	Barras horizontais da escada não possuem meios para prevenir escorregamento.
I-3	12.81	Não foram evidenciados meios ou dispositivos de controle de risco de acidentes gerados pela pressão residual.
I-1	12.122 "a1"	Cor da proteção da ventoinha do motor não está adequada à Norma.
I-2	12.116 12.117 12.119 12.119.1	Falta sinalização sobre os riscos existentes na operação do equipamento.

Estimativa e avaliação do risco:			
Probabilidade da Exposição:	2	Frequência de Exposição:	2,5
Grau de Severidade:	4	Número de Pessoas Expostas ao Risco:	1
Hazard Rating Number - HRN (PExFExGSxNP)	20	Classificação do Risco:	BAIXO, PORÉM SIGNIFICATIVO
Categoria de Segurança NBR-14153:1998	1	Infrações NR-28:	(X) I-1 (X) I-2 (X) I-3 (X) I-4

Recomendações de segurança para redução do risco:	Referência Normativas:
<p>Necessário manter o piso do local de trabalho e das áreas de circulação limpo e livre de quaisquer materiais que oferecem risco de acidente.</p> <p>Necessário eliminar desnível de forma que os pisos dos locais de trabalho permaneçam nivelados e resistentes às cargas a que estão sujeitos.</p> <p>Necessário instalar sinalização de identificação do nível de tensão na tomada de modo a orientar seus colaboradores evitando risco de choque elétrico e outros tipos de acidentes, conforme previsto na NR-10.</p> <p>Necessário instalar sinalização de identificação de comando no acionamento do painel de modo a garantir a saúde e segurança dos colaboradores.</p> <p>Necessário que as instalações elétricas dos condutores atenda as recomendações das Normas Técnicas vigentes (NBR 5410), de modo a assegurar resistência mecânica e contato elétrico adequado.</p> <p>Necessário instalar sistema de proteção fixa removível somente com o uso de ferramentas ou móvel associada a dispositivos de intertravamento.</p> <p>Necessário instalar proteção que impeça o acesso por todos os lados à zona de perigo do equipamento.</p> <p>Necessária a instalar dispositivos de parada de emergência em todos os equipamentos de modo que possa interromper de imediato a energização em caso de acidente.</p> <p>Necessário adotar barras horizontais com superfícies, formas ou ranhuras a fim de prevenir deslizamentos nas escadas fixas do tipo marinho.</p> <p>Necessário adotar sistema de bloqueio mecânico e 'teste de zero' para isolamento dos sistemas pressurizados.</p> <p>Necessário adotar cor amarela para proteções fixas e móveis dos movimentos perigosos dos equipamentos.</p> <p>Adequar sinalização sobre os riscos existentes na operação do equipamento.</p>	<p>NBR ISO 12.100:2013</p> <p>NBR NM ISO 13.852:2003</p> <p>NBR NM ISO 13.853:2003</p> <p>NM ISO 13.854:2003</p> <p align="right">NBR</p>

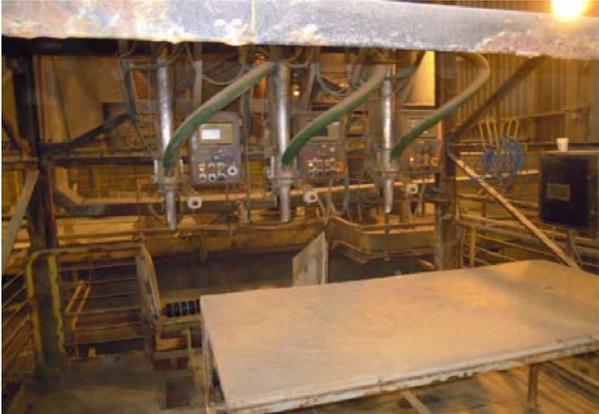
Situação Atual:		
	Infração	Subitem	Descrição
	I-2	12.18 "d"	Quadro não possui identificação do circuito alimentador e do equipamento que opera.
	I-3	12.49 "a"	Botoeira próximo das ensacadeiras 01 e 03 encontra-se danificada não estando de acordo com a sua função apropriada para o acionamento operacional.
	I-4	12.56.1	Dispositivo de parada de emergência utilizado como chave de partida/acionamento do equipamento
	I-2	12.116 12.117 12.119 12.119.1	Falta sinalização sobre os riscos existentes na operação do equipamento.

Estimativa e avaliação do risco:			
Probabilidade da Exposição:	2	Frequência de Exposição:	2,5
Grau de Severidade:	4	Número de Pessoas Expostas ao Risco:	1
Hazard Rating Number - HRN (PExFExGSxNP)	20	Classificação do Risco:	BAIXO, PORÉM SIGNIFICATIVO
Categoria de Segurança NBR-14153:1998	1	Infrações NR-28:	() I-1 (X) I-2 (X) I-3 (X) I-4

Estimativa e avaliação do risco após recomendações de segurança:			
Probabilidade da Exposição:	0,033	Frequência de Exposição:	2,5
Grau de Severidade:	4	Número de Pessoas Expostas ao Risco:	1
Hazard Rating Number - HRN (PExFExGSxNP)	0,33	Classificação do Risco:	DESPREZÍVEL

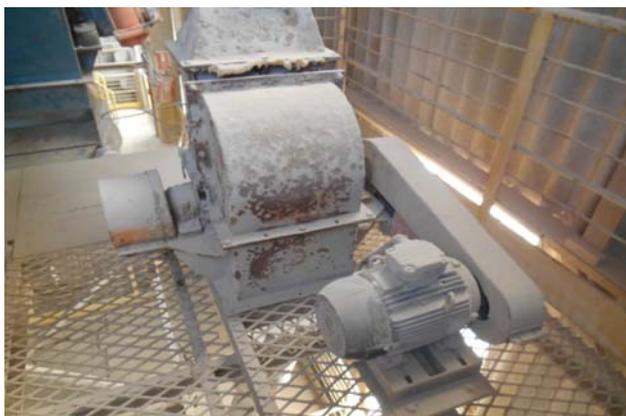
Infração	Subitem	Situação Atual:
		Descrição
I-4	12.47	Transmissão do equipamento encontra-se exposta.
I-3	12.49 "i"	Proteção da transmissão possui aberturas que permitem acesso à zona de perigo do equipamento.
I-1	12.122 "a1"	Cor da proteção do equipamento não está adequada à Norma.
I-2	12.116 12.117 12.119 12.119.1	Falta sinalização sobre os riscos existentes na operação do equipamento.

Estimativa e avaliação do risco:			
Probabilidade da Exposição:	2	Frequência de Exposição:	2,5
Grau de Severidade:	4	Número de Pessoas Expostas ao Risco:	1
Hazard Rating Number - HRN (PEXFEExGSxNP)	20	Classificação do Risco:	BAIXO, PORÉM SIGNIFICATIVO
Categoria de Segurança NBR-14153:1998	1	Infrações NR-28:	(X) I-1 (X) I-2 (X) I-3 (X) I-4

Recomendações de segurança para redução do risco:	Referência Normativas:
<p>Necessário instalar proteção fixa integral de modo a impedir o acesso à zona de perigo do equipamento.</p> <p>Necessário instalar proteção que impeça o acesso por todos os lados à zona de perigo do equipamento.</p> <p>Necessário adotar cor amarela para proteções fixas e móveis dos movimentos perigosos dos equipamentos.</p> <p>Adequar sinalização sobre os riscos existentes na operação do equipamento.</p>	<p>NBR ISO 12.100:2013</p> <p>NBR NM ISO 13.852:2003</p> <p>NBR NM ISO 13.853:2003</p> <p>NBR NM ISO 13.854:2003</p>

Estimativa e avaliação do risco após recomendações de segurança:			
Probabilidade da Exposição:	0,033	Frequência de Exposição:	2,5
Grau de Severidade:	4	Número de Pessoas Expostas ao Risco:	1
Hazard Rating Number - HRN (PEXFEExGSxNP)	0,33	Classificação do Risco:	DESPREZÍVEL

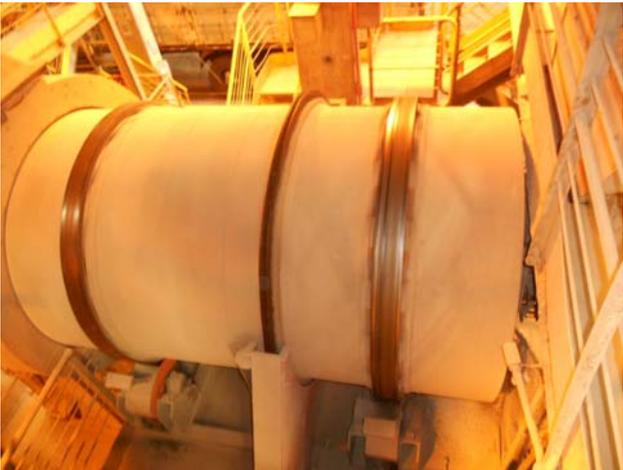
I-1	12.10	Ferramenta armazenadas em local impróprio.
	I-4	12.38	Zona de perigo do equipamento não possui proteção adequada.
	I-4	12.56	MT-01 não possui dispositivo de parada de emergência que possam ser acionados em situações de perigo latentes existentes conforme recomendação do item desta norma.
	I-2	12.76 "a"	Escada não está fixada.
	I-2	12.76 "l"	Barras horizontais da escada não possuem meios para prevenir escorregamento.
	I-4	12.113 "e"	Não há sistema de retenção com trava mecânica para evitar movimentos intempestivos do equipamento.
	I-1	12.122 "a1"	Cor da proteção do acoplamento não está adequada à Norma.
	I-2	12.116 12.117 12.119 12.119.1	Falta sinalização sobre os riscos existentes na operação do equipamento.

Estimativa e avaliação do risco:			
Probabilidade da Exposição:	2	Frequência de Exposição:	2,5
Grau de Severidade:	4	Número de Pessoas Expostas ao Risco:	1
Hazard Rating Number - HRN (PExFExGSxNP)	20	Classificação do Risco:	BAIXO, PORÉM SIGNIFICATIVO
Categoria de Segurança NBR-14153:1998	1	Infrações NR-28:	(X) I-1 (X) I-2 () I-3 (X) I-4

Estimativa e avaliação do risco após recomendações de segurança:			
Probabilidade da Exposição:	0,033	Frequência de Exposição:	2,5
Grau de Severidade:	4	Número de Pessoas Expostas ao Risco:	1
Hazard Rating Number - HRN (PExFExGSxNP)	0,33	Classificação do Risco:	DESPREZÍVEL

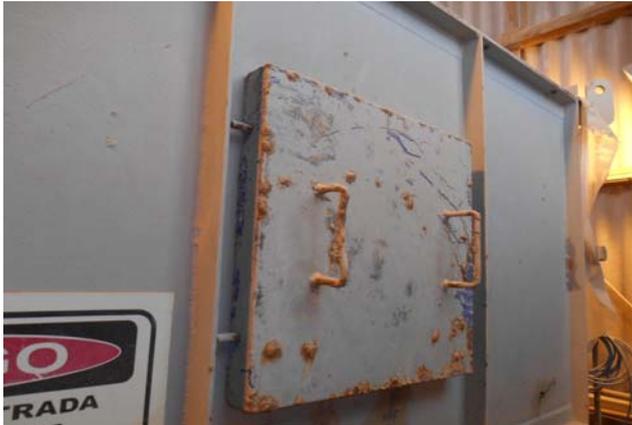
I-2	12.9 "b"	Piso encontra-se escorregadio devido acúmulo de material.
	I-2	12.19	Condutores da instalação elétrica inadequados conforme recomendações das Normas Técnicas vigentes (NBR 5410), de modo a assegurar resistência mecânica e contato elétrico adequado.
	I-4	12.38	Proteção móvel não está associada à dispositivos de intertravamento.
	I-4	12.56	Motor da PN-01 não possui dispositivo de parada de emergência que possam ser acionados em situações de perigo latentes existentes conforme recomendação do item desta norma.
	I-3	12.70 "Todas"	Escada não possui guarda corpo conforme Norma.
	I-1	12.122 "a1"	Cor da proteção da ventoinha do motor não está adequada à Norma.
	I-2	12.116 12.117 12.119 12.119.1	Falta sinalização sobre os riscos existentes na operação do equipamento.

Estimativa e avaliação do risco:			
Probabilidade da Exposição:	2	Frequência de Exposição:	2,5
Grau de Severidade:	4	Número de Pessoas Expostas ao Risco:	1
Hazard Rating Number - HRN (PEXFEExGSxNP)	20	Classificação do Risco:	BAIXO, PORÉM SIGNIFICATIVO
Categoria de Segurança NBR-14153:1998	1	Infrações NR-28:	(X) I-1 (X) I-2 (X) I-3 (X) I-4

Estimativa e avaliação do risco após recomendações de segurança:			
Probabilidade da Exposição:	0,033	Frequência de Exposição:	2,5
Grau de Severidade:	4	Número de Pessoas Expostas ao Risco:	1
Hazard Rating Number - HRN (PEXFEExGSxNP)	0,33	Classificação do Risco:	DESPREZÍVEL

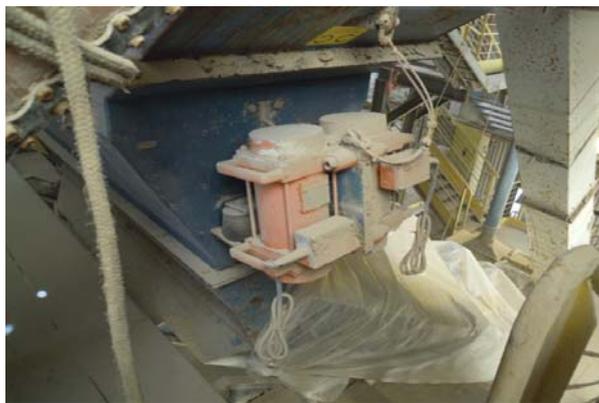
Situação Atual:		
	Infração	Subitem	Descrição
	I-2	12.18 "d"	Quadro não possui identificação do circuito alimentador e do equipamento que opera.
	I-2	12.19	Condutores na eletrocalha próximo da 10-PN-02, encontra-se exposto com risco de rompimento mecânico ou por contato abrasivo.
	I-4	12.56	Motor da PN-02 não possui dispositivo de parada de emergência que possam ser acionados em situações de perigo latentes existentes conforme recomendação do item desta norma.
	I-1	12.122 "a1"	Cor da proteção do equipamento não está adequada à Norma.
I-2	12.116 12.117 12.119 12.119.1	Falta sinalização sobre os riscos existentes na operação do equipamento.

Estimativa e avaliação do risco:			
Probabilidade da Exposição:	2	Frequência de Exposição:	2,5
Grau de Severidade:	4	Número de Pessoas Expostas ao Risco:	1
Hazard Rating Number - HRN (PEXFEeGSxNP)	20	Classificação do Risco:	BAIXO, PORÉM SIGNIFICATIVO
Categoria de Segurança NBR-14153:1998	1	Infrações NR-28:	(X) I-1 (X) I-2 () I-3 (X) I-4

Estimativa e avaliação do risco após recomendações de segurança:			
Probabilidade da Exposição:	0,033	Frequência de Exposição:	2,5
Grau de Severidade:	4	Número de Pessoas Expostas ao Risco:	1
Hazard Rating Number - HRN (PEXFEeGSxNP)	0,33	Classificação do Risco:	DESPREZÍVEL

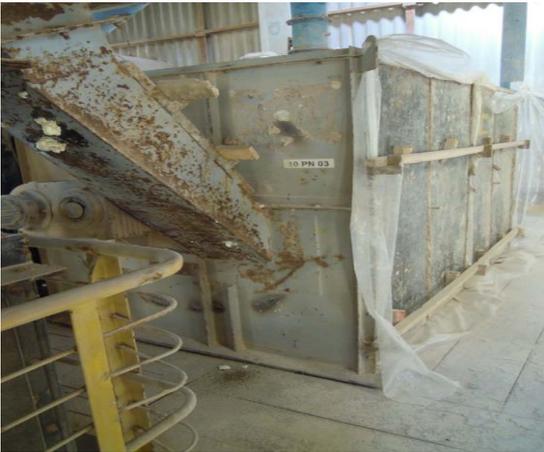
Situação Atual:		
	Infração	Subitem	Descrição
	I-4	12.38	Proteção móvel não está associada à dispositivos de intertravamento.
	I-3	12.49 "j"	Proteção da transmissão possui aberturas que permitem acesso à zona de perigo do equipamento.
	I-4	12.56	Motor da PN-02 não possui dispositivo de parada de emergência que possam ser acionados em situações de perigo latentes existentes conforme recomendação do item desta norma.
	I-1	12.122 "a1"	Cor da proteção do equipamento não está adequada à Norma.
I-2	12.116 12.117 12.119 12.119.1	Falta sinalização sobre os riscos existentes na operação do equipamento.

Estimativa e avaliação do risco:			
Probabilidade da Exposição:	2	Frequência de Exposição:	2,5
Grau de Severidade:	4	Número de Pessoas Expostas ao Risco:	1
Hazard Rating Number - HRN (PExFExGSxNP)	20	Classificação do Risco:	BAIXO, PORÉM SIGNIFICATIVO
Categoria de Segurança NBR-14153:1998	1	Infrações NR-28:	(X) I-1 (X) I-2 (X) I-3 (X) I-4

Estimativa e avaliação do risco após recomendações de segurança:			
Probabilidade da Exposição:	0,033	Frequência de Exposição:	2,5
Grau de Severidade:	4	Número de Pessoas Expostas ao Risco:	1
Hazard Rating Number - HRN (PExFExGSxNP)	0,33	Classificação do Risco:	DESPREZÍVEL

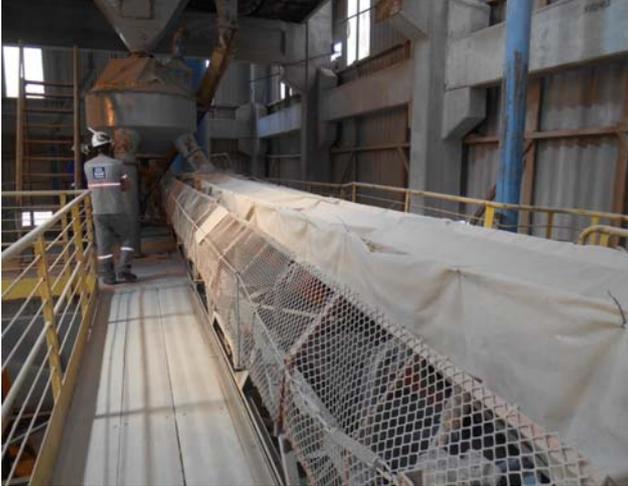
I-4	12.38	Ponta do eixo do equipamento não possui proteção adequada.
	I-3	12.58 "g"	Dispositivo de parada de emergência não possui proteção contra pó para ser mantido em perfeito estado de funcionamento.
	I-3	12.71	Vão entre o rodapé e o travessão superior do guarda corpo do equipamento não possui proteção integral.
	I-4	12.85	Laterais do transportador contínuo de materiais encontram-se desprotegidas.
	I-4	12.87	Falta especificação de material e capacidade de carga do transportador contínuo.
	I-4	12.113 "e"	Não há sistema de retenção com trava mecânica para evitar movimentos intempestivos do equipamento.
	I-1	12.122 "a1"	Cor da proteção da ventoinha do motor não está adequada à Norma.
	I-2	12.116 12.117 12.119 12.119.1	Falta sinalização sobre os riscos existentes na operação do equipamento.

Estimativa e avaliação do risco:			
Probabilidade da Exposição:	2	Frequência de Exposição:	2,5
Grau de Severidade:	4	Número de Pessoas Expostas ao Risco:	1
Hazard Rating Number - HRN (PEXFEeGSxNP)	20	Classificação do Risco:	BAIXO, PORÉM SIGNIFICATIVO
Categoria de Segurança NBR-14153:1998	1	Infrações NR-28:	(X) I-1 (X) I-2 (X) I-3 (X) I-4

Estimativa e avaliação do risco após recomendações de segurança:			
Probabilidade da Exposição:	0,033	Frequência de Exposição:	2,5
Grau de Severidade:	4	Número de Pessoas Expostas ao Risco:	1
Hazard Rating Number - HRN (PEXFEeGSxNP)	0,33	Classificação do Risco:	DESPREZÍVEL

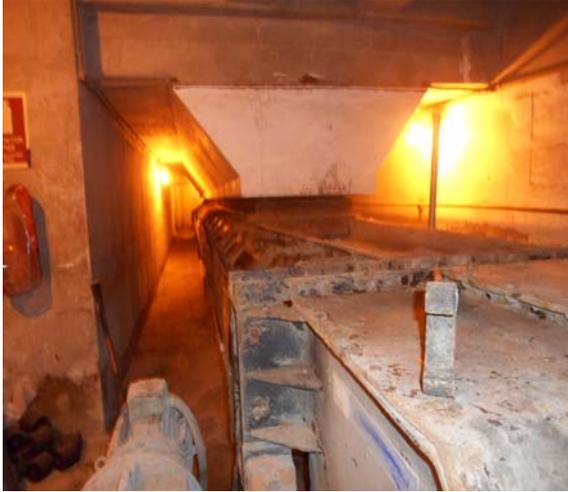
I-2	12.9 "a"	Material no piso operacional do equipamento está causando risco de acidente.
	I-1	12.10	Ferramenta armazenadas em local impróprio.
	I-4	12.38	Eixo do redutor não possui proteção adequada.
	I-3	12.58 "g"	Dispositivo de parada de emergência não possui proteção contra pó para ser mantido em perfeito estado de funcionamento.
	I-2	12.76 "l"	Barras horizontais da escada não possuem meios para prevenir escorregamento.
	I-4	12.85	Laterais do transportador contínuo de materiais encontram-se desprotegidas.
	I-4	12.87	Falta especificação de material e capacidade de carga do transportador contínuo.
	I-2	12.95 "c"	Falta identificação e sinalização no comando do TC.
	I-4	12.113 "e"	Não há sistema de retenção com trava mecânica para evitar movimentos intempestivos do equipamento.
	I-1	12.122 "a1"	Cor da proteção da ventoinha do motor não está adequada à Norma.

I-2	12.116 12.117 12.119 12.119.1	Falta sinalização sobre os riscos existentes na operação do equipamento.

Estimativa e avaliação do risco:			
Probabilidade da Exposição:	2	Frequência de Exposição:	2,5
Grau de Severidade:	4	Número de Pessoas Expostas ao Risco:	1
Hazard Rating Number - HRN (PEXExGSxNP)	20	Classificação do Risco:	BAIXO, PORÉM SIGNIFICATIVO
Categoria de Segurança NBR-14153:1998	1	Infrações NR-28:	(X) I-1 (X) I-2 (X) I-3 (X) I-4

Estimativa e avaliação do risco após recomendações de segurança:			
Probabilidade da Exposição:	0,033	Frequência de Exposição:	2,5
Grau de Severidade:	4	Número de Pessoas Expostas ao Risco:	1
Hazard Rating Number - HRN (PEXExGSxNP)	0,33	Classificação do Risco:	DESPREZÍVEL

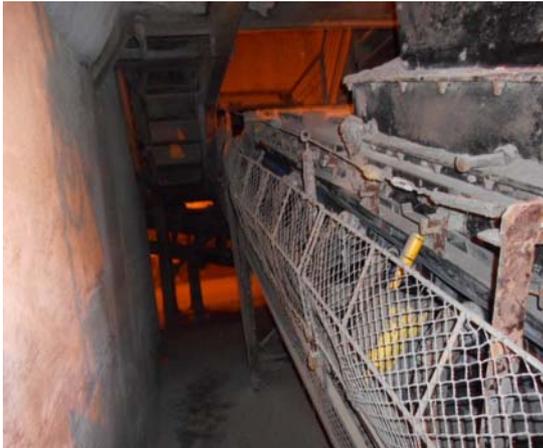
I-4	12.38	Ponta do eixo do equipamento não possui proteção adequada.
	I-3	12.57	Dispositivo tipo cabo de parada de emergência não está posicionado até os extremos e localizado na parte interna da TC.
	I-3	12.58 "g"	Dispositivo de parada de emergência não possui proteção contra pó para ser mantido em perfeito estado de funcionamento.
	I-4	12.85	Laterais do transportador contínuo de materiais encontram-se desprotegidas.
	I-4	12.87	Falta especificação de material e capacidade de carga do transportador contínuo.
	I-3	12.90.3	Área de circulação de pessoas sob o transportador contínuo não está protegida adequadamente.
	I-2	12.103	Local de trabalho próximo a TC-01, não possuindo iluminação permanente que possibilite a visibilidade dos detalhes do trabalho.
	I-4	12.113 "e"	Não há sistema de retenção com trava mecânica para evitar movimentos intempestivos do equipamento.

I-1	12.122 "a1"	Cor da proteção da ventoinha do motor não está adequada à Norma.
	I-2	12.116 12.117 12.119 12.119.1	Falta sinalização sobre os riscos existentes na operação do equipamento.

Estimativa e avaliação do risco:			
Probabilidade da Exposição:	2	Frequência de Exposição:	2,5
Grau de Severidade:	4	Número de Pessoas Expostas ao Risco:	1
Hazard Rating Number - HRN (PExFExGSxNP)	20	Classificação do Risco:	BAIXO, PORÉM SIGNIFICATIVO
Categoria de Segurança NBR-14153:1998	1	Infrações NR-28:	(X) I-1 (X) I-2 (X) I-3 (X) I-4

Estimativa e avaliação do risco após recomendações de segurança:			
Probabilidade da Exposição:	0,033	Frequência de Exposição:	2,5
Grau de Severidade:	4	Número de Pessoas Expostas ao Risco:	1
Hazard Rating Number - HRN (PExFExGSxNP)	0,33	Classificação do Risco:	DESPREZÍVEL

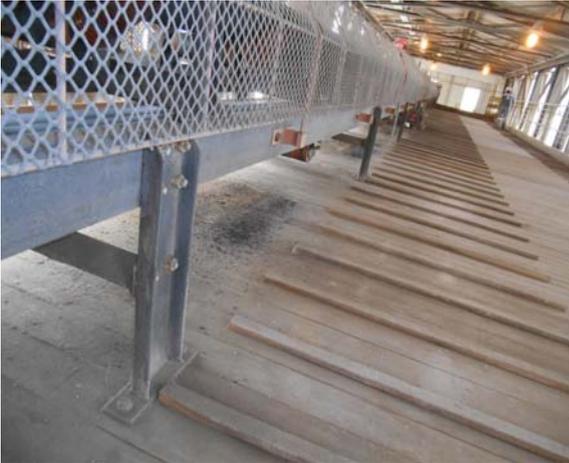
I-3	12.14	Tomadas instaladas ao lado TC não possui sinalização de identificação do nível de tensão de modo a evitar riscos de choque elétrico e acidentes com os colaboradores.
	I-4	12.38	Eixo do redutor não possui proteção adequada.
	I-3	12.58 "g"	Dispositivo de parada de emergência não possui proteção contra pó para ser mantido em perfeito estado de funcionamento.
	I-2	12.74 "d"	Degrau com altura acima do limite normal.
	I-2	12.76 "l"	Barras horizontais da escada não possuem meios para prevenir escorregamento.
	I-4	12.85	Laterais do transportador contínuo de materiais encontram-se desprotegidas.
	I-2	12.103.1	Não possui iluminação de emergência em caso da falta de energia na rede.
	I-4	12.113 "e"	Não há sistema de retenção com trava mecânica para evitar movimentos intempestivos do equipamento.
	I-1	12.122 "a1"	Cor da proteção do equipamento não está adequada à Norma.

I-2	12.116 12.117 12.119 12.119.1	Falta sinalização sobre os riscos existentes na operação do equipamento.

Estimativa e avaliação do risco:			
Probabilidade da Exposição:	2	Frequência de Exposição:	2,5
Grau de Severidade:	4	Número de Pessoas Expostas ao Risco:	1
Hazard Rating Number - HRN (PEXExGSxNP)	20	Classificação do Risco:	BAIXO, PORÉM SIGNIFICATIVO
Categoria de Segurança NBR-14153:1998	1	Infrações NR-28:	(X) I-1 (X) I-2 (X) I-3 (X) I-4

Estimativa e avaliação do risco após recomendações de segurança:			
Probabilidade da Exposição:	0,033	Frequência de Exposição:	2,5
Grau de Severidade:	4	Número de Pessoas Expostas ao Risco:	1
Hazard Rating Number - HRN (PEXExGSxNP)	0,33	Classificação do Risco:	DESPREZÍVEL

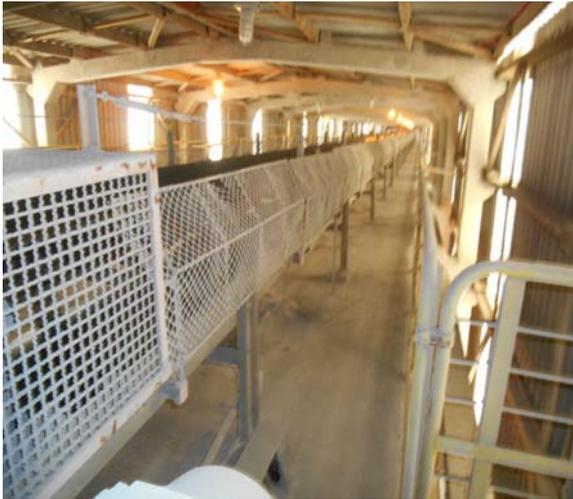
I-2	12.9 "a"	Material no piso operacional do equipamento está causando risco de acidente.
	I-2	12.19	Condutores na eletrocalha próximo da 20-TC-03, encontra-se exposto com risco de rompimento mecânico ou por contato abrasivo.
	I-4	12.38	Eixo do redutor não possui proteção adequada.
	I-3	12.58 "g"	Dispositivo de parada de emergência não possui proteção contra pó para ser mantido em perfeito estado de funcionamento.
	I-2	12.76 "l"	Barras horizontais da escada não possuem meios para prevenir escorregamento.
	I-4	12.85	Laterais do transportador contínuo de materiais encontram-se desprotegidas.
	I-4	12.87	Falta especificação de material e capacidade de carga do transportador contínuo.
	I-4	12.113 "e"	Não há sistema de retenção com trava mecânica para evitar movimentos intempestivos do equipamento.
	I-1	12.122 "a1"	Cor da proteção do equipamento não está adequada à Norma.

I-2	12.116 12.117 12.119 12.119.1	Falta sinalização sobre os riscos existentes na operação do equipamento.

Estimativa e avaliação do risco:			
Probabilidade da Exposição:	2	Frequência de Exposição:	2,5
Grau de Severidade:	4	Número de Pessoas Expostas ao Risco:	1
Hazard Rating Number - HRN (PEXFEExGSxNP)	20	Classificação do Risco:	BAIXO, PORÉM SIGNIFICATIVO
Categoria de Segurança NBR-14153:1998	1	Infrações NR-28:	(X) I-1 (X) I-2 (X) I-3 (X) I-4

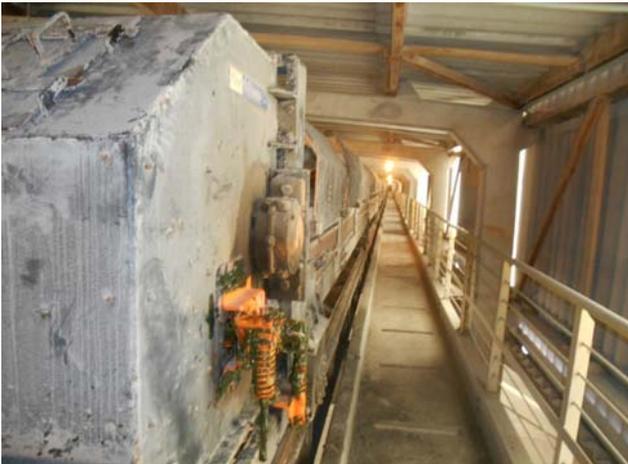
I-4	12.38	Eixo do redutor não possui proteção adequada.
	I-2	12.85	Laterais do transportador contínuo de materiais encontram-se desprotegidas.
	I-4	12.87	Falta especificação de material e capacidade de carga do transportador contínuo.
	I-2	12.103.1	Não possui iluminação de emergência em caso da falta de energia na rede
	I-4	12.113 "e"	Não há sistema de retenção com trava mecânica para evitar movimentos intempestivos do equipamento.
	I-1	12.122 "a1"	Cor da proteção do equipamento não está adequada à Norma.
	I-2	12.116 12.117 12.119 12.119.1	Falta sinalização sobre os riscos existentes na operação do equipamento.

Estimativa e avaliação do risco:			
Probabilidade da Exposição:	2	Frequência de Exposição:	2,5
Grau de Severidade:	4	Número de Pessoas Expostas ao Risco:	1
Hazard Rating Number - HRN (PEXFEExGSxNP)	20	Classificação do Risco:	BAIXO, PORÉM SIGNIFICATIVO
Categoria de Segurança NBR-14153:1998	1	Infrações NR-28:	(X) I-1 (X) I-2 () I-3 (X) I-4

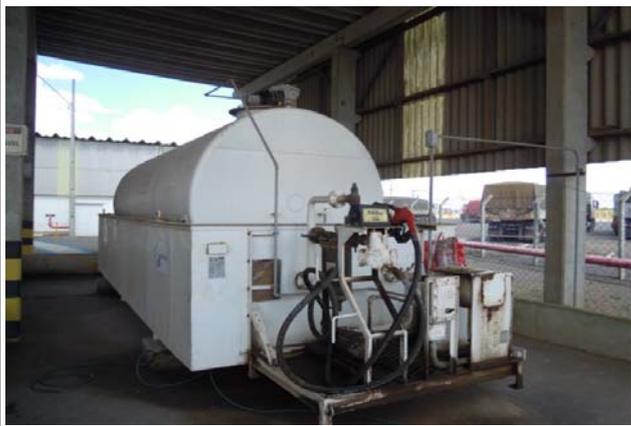
Situação Atual:		
	Infração	Subitem	Descrição
	I-1	12.7	Falta especificação de material armazenado no tanque.
	I-2	12.9 "a"	Material no piso operacional do equipamento está causando risco de acidente.
	I-4	12.38	Selagem da bomba está sem proteção.
	I-2	12.105	Bocal de abastecimento localizado em altura não conforme.
	I-1	12.122"a1"	Cor da proteção da ventoinha do motor não está adequada à Norma.
I-2	12.116 12.117 12.119 12.119.1	Falta sinalização sobre os riscos existentes na operação do equipamento.

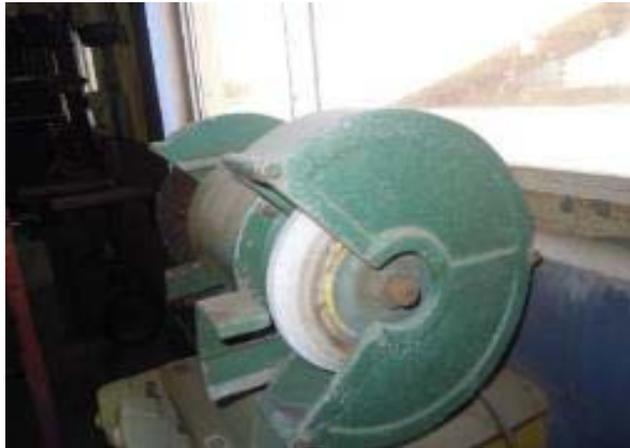
I-2	12.95 "c"	Falta identificação e sinalização no comando do esmeril.
	I-1	12.122 "a1"	Cor das proteções do equipamento não está adequada à Norma.
	I-4	12.56	Esmeril 2 não possui dispositivo de parada de emergência que possam ser acionados em situações de perigo latentes existentes conforme recomendação do item desta norma.
	I-2	12.116 12.117 12.119 12.119.1	Falta sinalização sobre os riscos existentes na operação do equipamento.

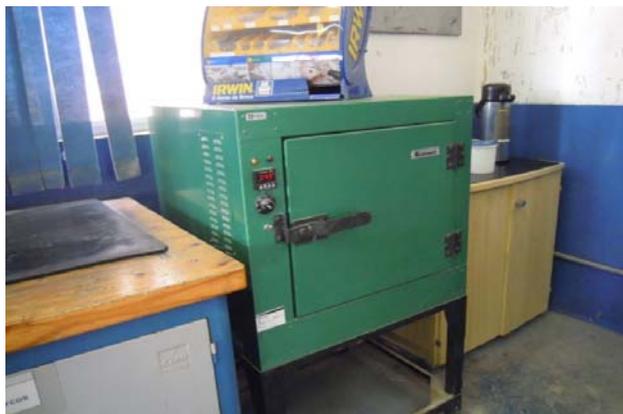
Infração	Subitem	Situação Atual:
		Descrição
I-3	12.14	Tomada instalada ao lado do quadro elétrico e próximo a estufa, não possui sinalização de identificação do nível de tensão de modo a evitar riscos de choque elétrico e acidentados com os colaboradores.
I-2	12.116 12.117 12.119 12.119.1	Falta sinalização sobre os riscos existentes na operação do equipamento.

Estimativa e avaliação do risco:			
Probabilidade da Exposição:	2	Frequência de Exposição:	2,5
Grau de Severidade:	4	Número de Pessoas Expostas ao Risco:	1
Hazard Rating Number - HRN (PExFExGSxNP)	20	Classificação do Risco:	BAIXO, PORÉM SIGNIFICATIVO
Categoria de Segurança NBR-14153:1998	1	Infrações NR-28:	() I-1 (X) I-2 (X) I-3 () I-4

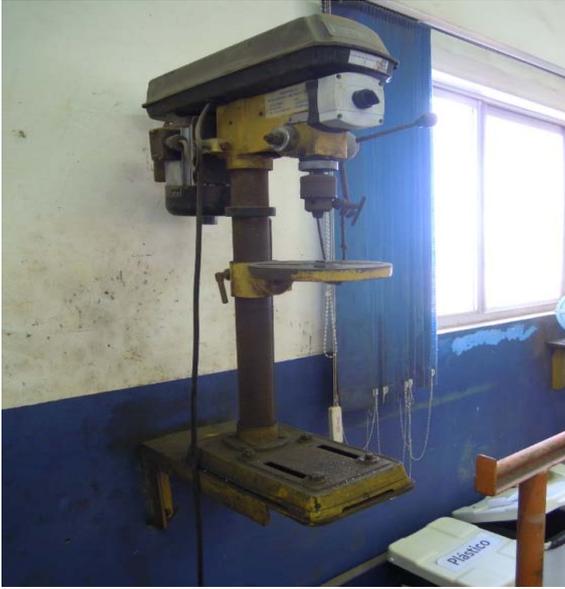
Situação Atual:		
	Infração	Subitem	Descrição
	I-2	12.11.1	Falta aterramento no equipamento.
	I-2	12.17 "b"	Condutor exposto próximo da furadeira de bancada com risco de rompimento mecânico ou por contato abrasivo.
	I-4	12.38	Falta proteção da broca.
	I-4	12.48	Falta proteção contra projeção de materiais.
	I-4	12.56	Furadeira de Bancada instalada na oficina, não possui botoeira de parada de emergência conforme recomendação do item desta norma
	I-2	12.95 "c"	Falta identificação e sinalização nos comandos do equipamento.
	I-1	12.122 "a1"	Cor da proteção da ventoinha do motor não está adequada à Norma.
I-2	12.116 12.117 12.119 12.119.1	Falta sinalização sobre os riscos existentes na operação do equipamento.

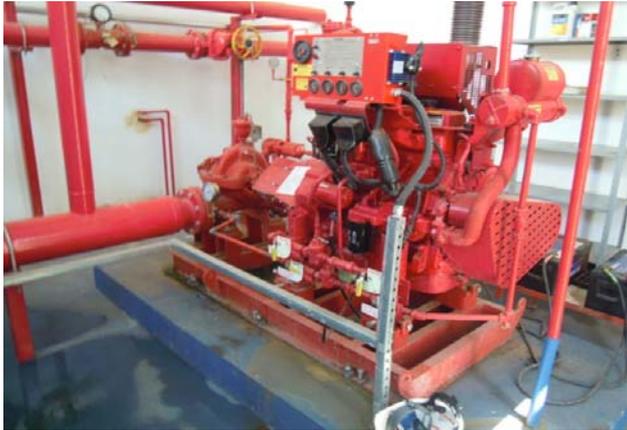
Situação Atual:		
	Infração	Subitem	Descrição
	I-4	12.38	Zona de perigo do equipamento não possui proteção adequada.
	I-2	12.105	Bocal de abastecimento localizado em altura não conforme.
	I-2	12.116 12.117 12.119 12.119.1	Falta sinalização sobre os riscos existentes na operação do equipamento.
