RELATÓRIO TÉCNICO SPDA (NBR 5419)

Armazéns VI, XI, XVI, XXI e 20/21

Serviços executados de inspeção nos pontos de descidas dos armazéns com medições de resistência ôhmica e continuidade elétrica do **SISTEMA DE PROTEÇÃO CONTRA DESCARGAS ELÉTRICAS ATMOSFÉRICAS (SPDA)** do TERMINAL AÇUCAREIRO DE SANTOS, localizada na Armazéns VI, XI, XVI, XXI e 20/21 - Av. Cândido Gafre, S/N - Docas, Santos – SP

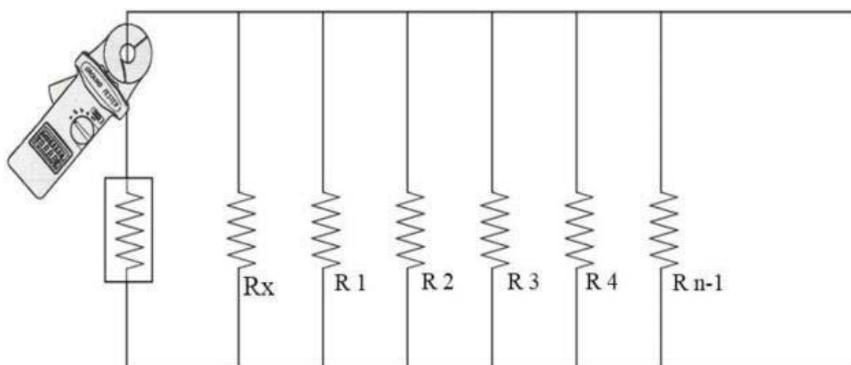
O alicate é utilizado em sistemas de multi-aterramento, sem a necessidade de desconectar o aterramento em teste. O princípio de funcionamento parte de um sistema tipicamente aterrado, onde se a tensão (V) for aplicada a qualquer eletrodo de aterramento medido, por exemplo o Rx através de um transformador especial, a corrente (I) flui através do circuito, estabelecendo por meio desta a seguinte equação:

Portanto $V/I = R_x$ foi estabelecido. Se I foi detectado e medido com a constante V mantido, o R_s de resistência do eletrodo de aterramento medido pode ser obtido. Um sinal é alimentado para um transformador especial, por meio de um amplificador de energia, partindo de um oscilador de voltagem constante com frequência de 2003 Hz.

A corrente resultante é então detectada por um TC (transformador de corrente). Um filtro ativo é utilizado para amortecer a corrente do solo na frequência comercial e os ruídos de alta frequência.

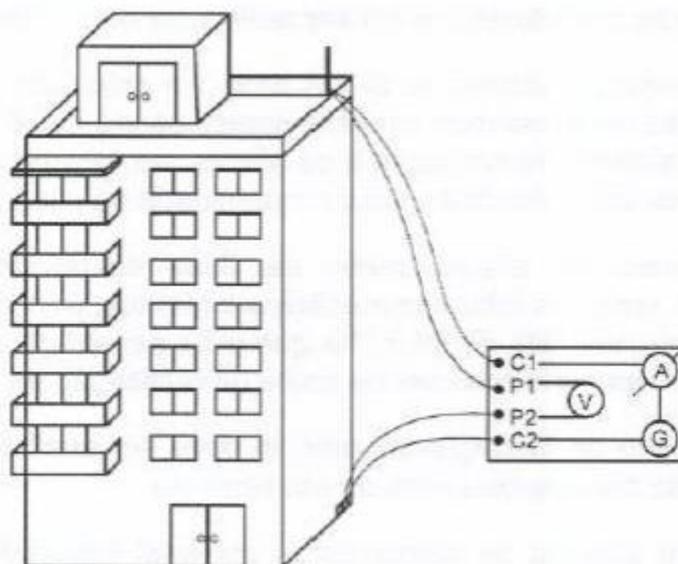
Exemplo de medição de continuidade elétrica

Este ensaio é feito com a utilização de um equipamento que forneça uma corrente elétrica entre 1 A e 10 A e que tenha uma frequência diferente de 60 Hz e seus múltiplos. Com o aparelho em mãos, deve-se medir a resistência ôhmica para diferentes segmentos da estrutura, a fim de se obter valores inferiores a 1Ω . Caso contrário, não há continuidade.

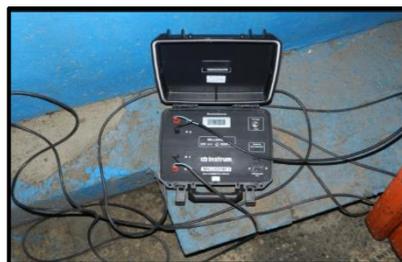
Para as medições de continuidade foram encontradas medidas entre 0,04 à 1550 Ohms.

No entanto recomendamos reaperto de todos os terminais/conexões e limpeza das caixas de inspeção.

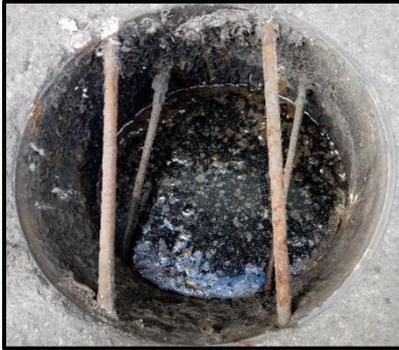
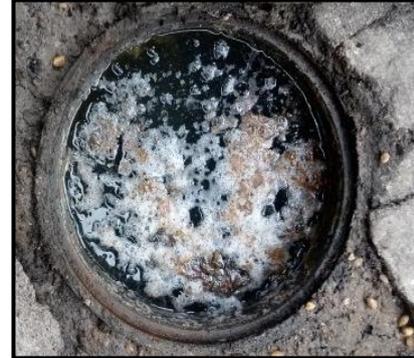
Atenção especial para as que estão localizadas na poços de medição da Área do Porto / costado armazém XVI, conforme imagens abaixo:

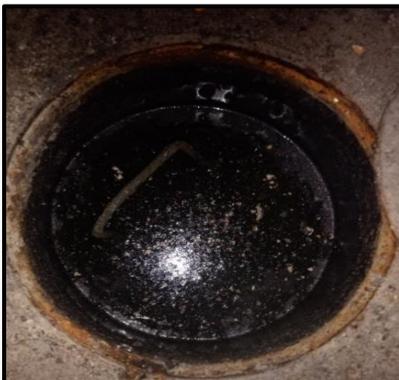
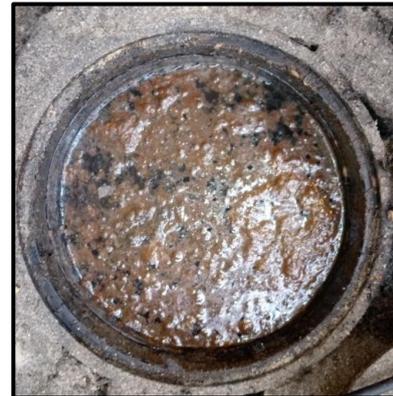
E poços de medição da Área do Porto / Costado armazém 20/21, segue fotos abaixo:
