## **RELATÓRIO DE INSPEÇÃO DE VASO DE PRESSÃO**

### **KLABIN – SUZANO**

**TAG: CF 06204**

Descrição .....: ROLO PRENSA

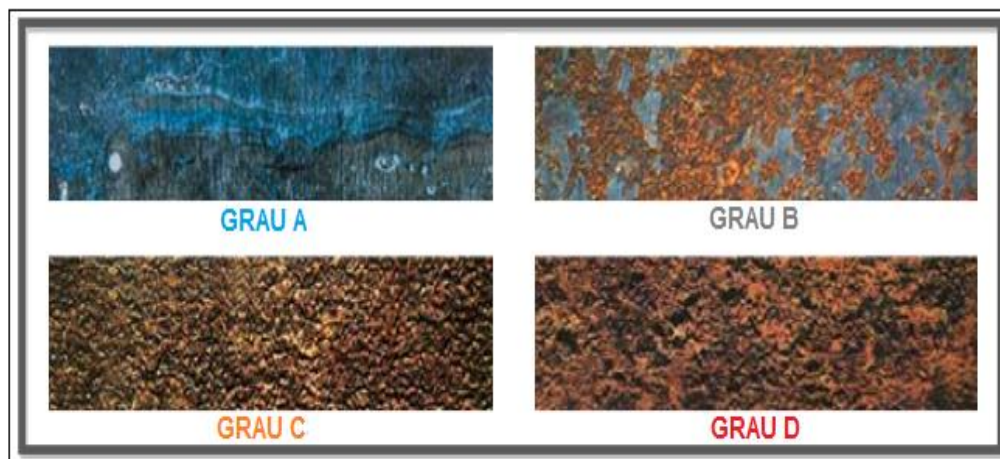
## 5.0 TABELA DE GRAU DE CORROSÃO

- **Grau A** – Superfície de aço com a carepa de laminação praticamente intacta em toda a superfície e sem corrosão. Representa a superfície de aço recentemente laminada, **(limpeza periódica)**.
- **Grau B** – Superfície de aço com princípio de corrosão, quando a carepa de laminação começa a desprender-se, **(tratamento e pintura)**.
- **Grau C** – Superfície de aço onde a carepa de laminação foi eliminada pela corrosão ou poderá ser removida por raspagem ou jateamento, desde que não tenha formado ainda cavidades muito visíveis (pites) em grande escala, **(aprovada com ressalvas)**.
- **Grau D** – Superfície de aço onde a carepa de laminação foi eliminada pela corrosão com formação de cavidades visíveis em grande escala, **(situação reprovada)**.
