## **RELATÓRIO DE INSPEÇÃO DE VASO DE PRESSÃO**

*(Conforme Portaria SEPRT n.º 915, de 30 de julho de 2019)*

### **KLABIN – SUZANO**

**TAG: CLD6-23**

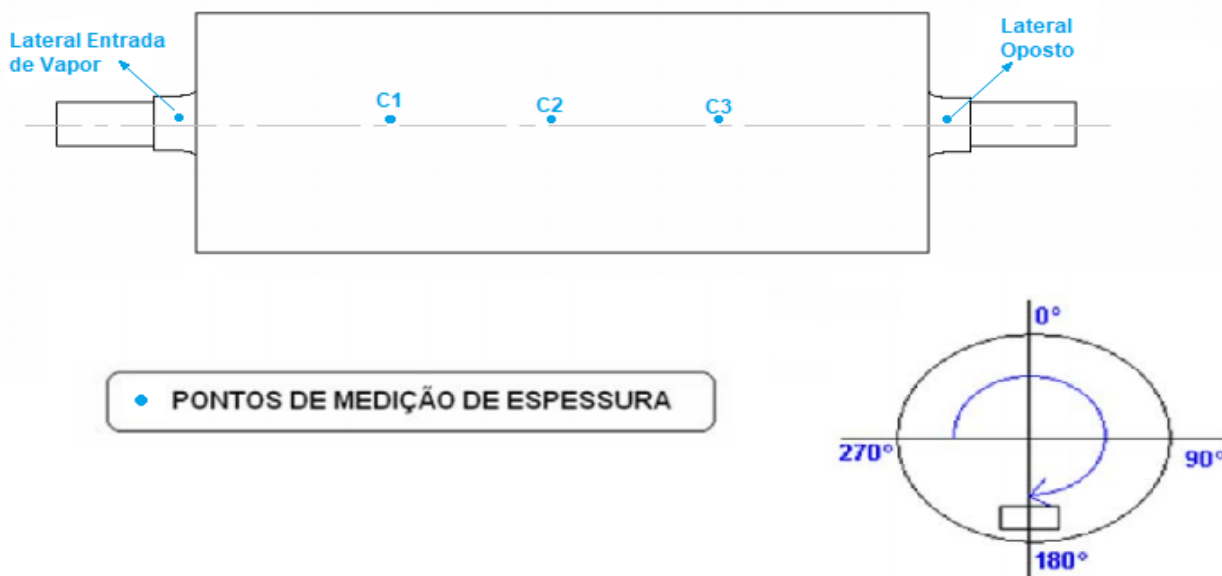
**CROQUI DO ENSAIO**

**LAUDO: APROVADO**

| PONTO MEDIDO | POSIÇÃO | | | | | ESPESSURA DE CALIBRAÇÃO (mm) | ESPESSURA ATUAL (mm) | ESPESSURA NOMINAL (mm) | ESPESSURA MÍNIMA (mm) | REDUÇÃO (mm) |
|---|---|---|---|---|---|---|---|---|---|---|
| Costado 1 | 29,35 | 29,30 | 29,31 | 29,28 | - | 32,00 | 29,28 | 31,75 | 18,80 | 2,47 |
| Costado 2 | 29,10 | 29,45 | 29,33 | 29,31 | - | 32,00 | 29,10 | 31,75 | 18,80 | 2,65 |
| Costado 3 | 30,07 | 28,92 | 29,00 | 28,58 | - | 32,00 | 28,58 | 31,75 | 18,80 | 3,17 |
