## RELATÓRIO DE INSPEÇÃO DE VASO DE PRESSÃO (Conforme Portaria SEPRT n.º 915, de 30 de julho de 2019)

### COPERSUCAR – SANTOS / SP

**TAG: SR-2111**

**PULMÃO DE AR**

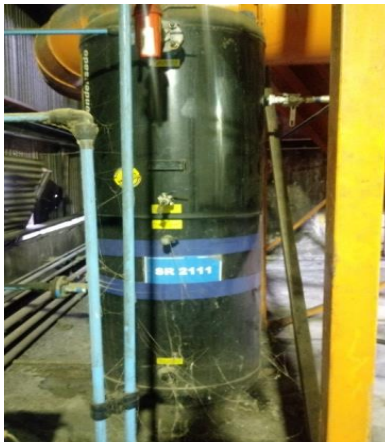
| <div><div><div>GRUPO</div><div></div><div>SINCE 1998 WITH YOU</div></div><div>NORMAS REGULAMENTADORAS</div></div> | | RELATÓRIO DE INSPEÇÃO / REQUISITOS LEGAIS | | | | | |
|---|---|---|---|---|---|---|--|
| 1 | EXTERNA | INSPEÇÃO | Foi verificado que o vaso de pressão encontra-se em bom estado de conservação. | NADA CONSTA. | - | | |

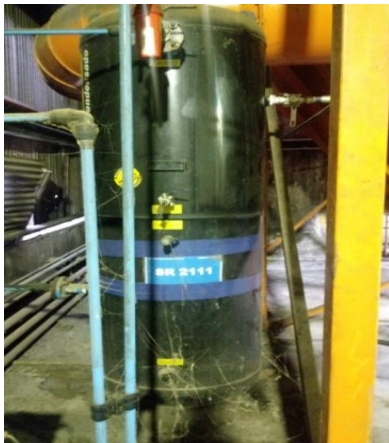
| <div><div><div>GRUPO</div><div></div><div>SINCE 1998 WITH YOU</div></div><div>NORMAS REGULAMENTADORAS</div></div> | | RELATÓRIO DE INSPEÇÃO / REQUISITOS LEGAIS | | | | | |
|---|---|---|---|---|---|---|--|
| 2 | EXTERNA | INSPEÇÃO | Na presente inspeção foi executado ensaio de medição de espessura nos tampos e casco do vaso de pressão. | NADA CONSTA. | - | | |

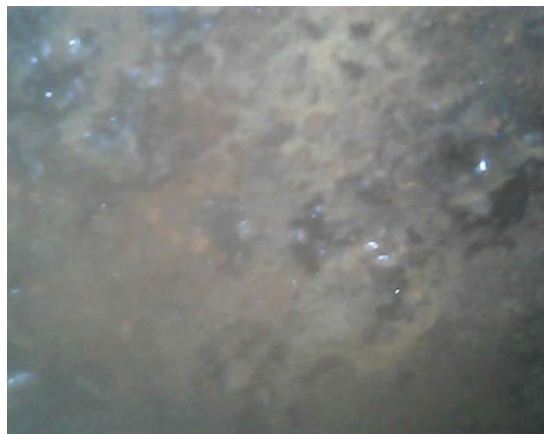
| <div><div><div>GRUPO</div><div></div><div>SINCE 1998 WITH YOU</div></div><div>NORMAS REGULAMENTADORAS</div></div> | | RELATÓRIO DE INSPEÇÃO / REQUISITOS LEGAIS | | | | | |
|---|---|---|---|---|---|---|--|
| 3 | INTERNA | INSPEÇÃO | Durante a inspeção por boroscopia foi evidenciado que a interna do vaso encontra-se em bom estado de conservação | NADA CONSTA. | - | | |

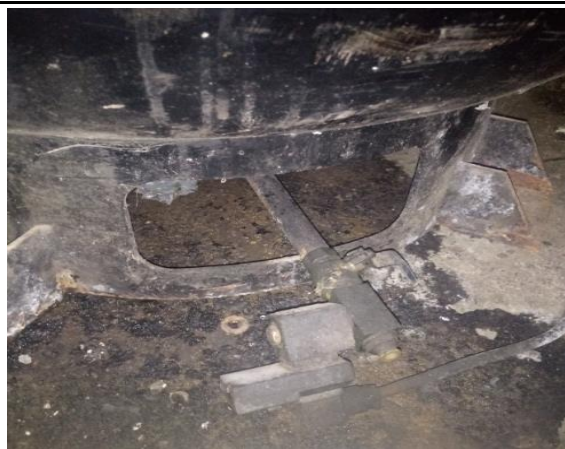
| <div><div><div>GRUPO</div><div></div><div>SINCE 1998 WITH YOU</div></div><div>NORMAS REGULAMENTADORAS</div></div> | | RELATÓRIO DE INSPEÇÃO / REQUISITOS LEGAIS | | | | | |
|---|---|---|---|---|---|---|--|
| 4 | EXTERNA | INSPEÇÃO | Durante a presente inspeção foi evidenciado que o chumbador do vaso de pressão encontra-se instalado perfeitamente. | NADA CONSTA. | - | | |

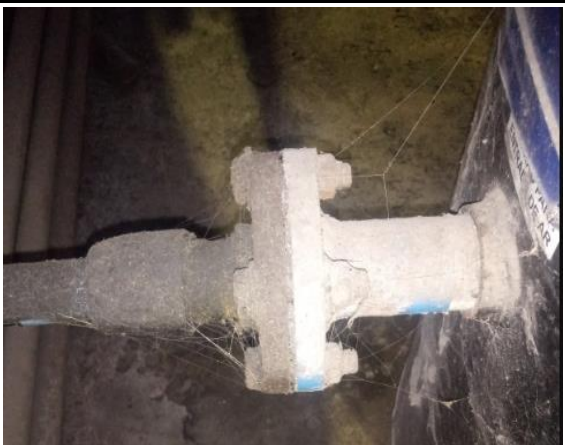
| <div><div><div>GRUPO</div><div>SINCE 1998 WITH YOU</div></div><div><div>CONERGE</div><div>NORMAS REGULAMENTADORAS</div></div></div> | | RELATÓRIO DE INSPEÇÃO / REQUISITOS LEGAIS | | | | <div><div></div><div>COPERSUCAR</div></div> |
|---|---|---|---|---|---|---|
| 5 | EXTERNA | INSPEÇÃO | Foi evidenciado que as conexões do equipamento encontram-se com acúmulo de sujeidade. | Necessário providenciar limpeza periódica das conexões. | P3 (I-1) | |

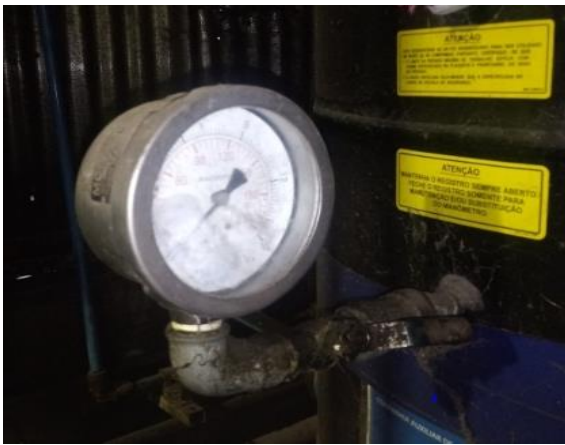
| <div><div><div>GRUPO</div><div>SINCE 1998 WITH YOU</div></div><div><div>CONERGE</div><div>NORMAS REGULAMENTADORAS</div></div></div> | | RELATÓRIO DE INSPEÇÃO / REQUISITOS LEGAIS | | | | <div><div></div><div>COPERSUCAR</div></div> |
|---|---|---|---|---|---|---|
| 6 | EXTERNA | INSPEÇÃO | Foi evidenciado que o manômetro encontra-se em bom estado de conservação. | NADA CONSTA. | - | |

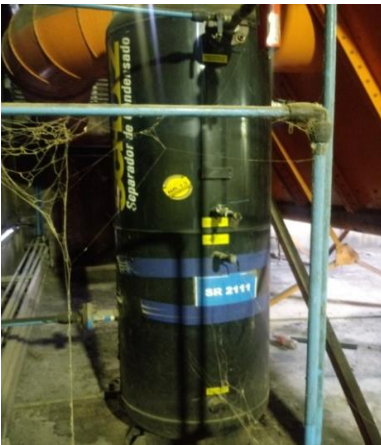
| <div><div><div>GRUPO</div><div></div><div>SINCE 1998 WITH YOU</div></div><div>NORMAS REGULAMENTADORAS</div></div> | | RELATÓRIO DE INSPEÇÃO / REQUISITOS LEGAIS | | | | | | |
|---|---|---|---|---|---|---|---|--|
| 14 | REQUISITO LEGAL | 13.5.2.1 | Foi evidenciado que o reservatório de ar está instalado de modo que todos os drenos, respiros, bocas de visita e indicadores de nível, pressão e temperatura estejam facilmente acessíveis. | NADA CONSTA. | - | | | |

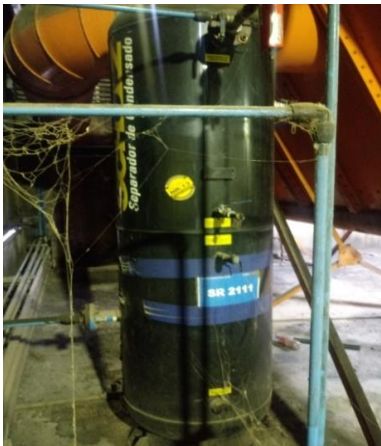
| <div><div><div>GRUPO</div><div></div><div>SINCE 1998 WITH YOU</div></div><div>NORMAS REGULAMENTADORAS</div></div> | | RELATÓRIO DE INSPEÇÃO / REQUISITOS LEGAIS | | | | | | |
|---|---|---|---|---|---|---|---|--|
| 16 | REQUISITO LEGAL | 13.5.2.4 | Na presente inspeção foi verificado que o vaso de pressão obedece os aspectos de segurança, saúde e meio ambiente. | NADA CONSTA. | - | | | |

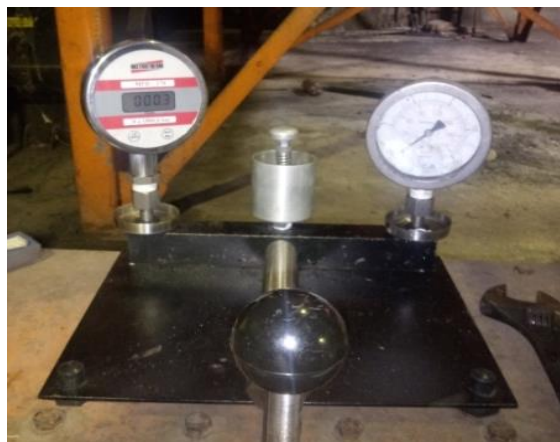
| <div><div><div>GRUPO</div><div><div><div></div><div></div><div></div><div></div><div></div><div></div></div></div><div>SINCE 1998 WITH YOU</div></div><div><div>CONERGE</div><div>NORMAS REGULAMENTADORAS</div></div></div> | | RELATÓRIO DE INSPEÇÃO / REQUISITOS LEGAIS | | | | <div><div></div><div>COPERSUCAR</div></div> |
|---|---|---|---|---|---|---|
| 17 | REQUISITO LEGAL | 13.5.3.2 | Foi realizado pela empresa CoNeRge Inspeção & Engenharia a calibração do manômetro, com emissão de certificado de calibração. | NADA CONSTA. | - | |

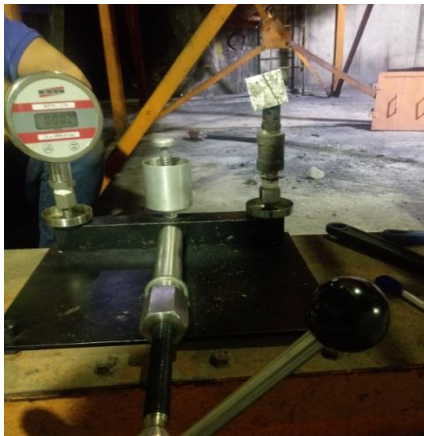
| <div><div><div>GRUPO</div><div><div><div></div><div></div><div></div><div></div><div></div><div></div></div></div><div>SINCE 1998 WITH YOU</div></div><div><div>CONERGE</div><div>NORMAS REGULAMENTADORAS</div></div></div> | | RELATÓRIO DE INSPEÇÃO / REQUISITOS LEGAIS | | | | <div><div></div><div>COPERSUCAR</div></div> |
|---|---|---|---|---|---|---|
| 18 | REQUISITO LEGAL | 13.5.4.10 | Foi realizado pela empresa CoNeRge Inspeção & Engenharia a calibração da válvula de segurança. | NADA CONSTA. | - | |
