## RELATÓRIO DE INSPEÇÃO DE VASO DE PRESSÃO

### COPERSUCAR – SANTOS / SP

**TAG: SR-2116**

**PULMÃO DE AR**

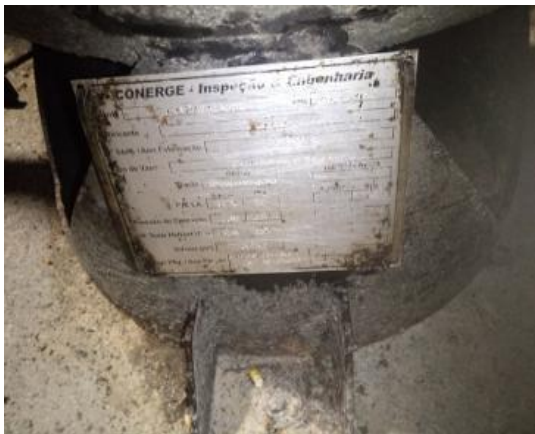
| <div><div><div>GRUPO</div><div>SINCE 1998 WITH YOU</div></div><div><div>CONERGE</div><div>NORMAS REGULAMENTADORAS</div></div></div> | | | RELATÓRIO DE INSPEÇÃO / REQUISITOS LEGAIS | | | | <div><div><div></div><div>COPERSUCAR</div></div></div> |
|---|---|---|---|---|---|---|---|
| 7 | REQUISITO LEGAL | 13.5.1.4 | Durante a inspeção foi evidenciado a plaqueta de identificação conforme requisito legal. | NADA CONSTA. | - | | |

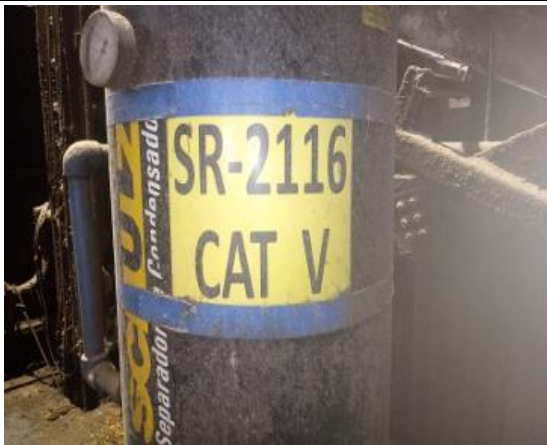
| <div><div><div>GRUPO</div><div>SINCE 1998 WITH YOU</div></div><div><div>CONERGE</div><div>NORMAS REGULAMENTADORAS</div></div></div> | | | RELATÓRIO DE INSPEÇÃO / REQUISITOS LEGAIS | | | | <div><div><div></div><div>COPERSUCAR</div></div></div> |
|---|---|---|---|---|---|---|---|
| 8 | REQUISITO LEGAL | 13.5.1.5 | Durante a inspeção foi evidenciado no equipamento a etiqueta adesiva com o número de identificação (TAG) e categoria (CAT) do equipamento. | NADA CONSTA. | - | | |

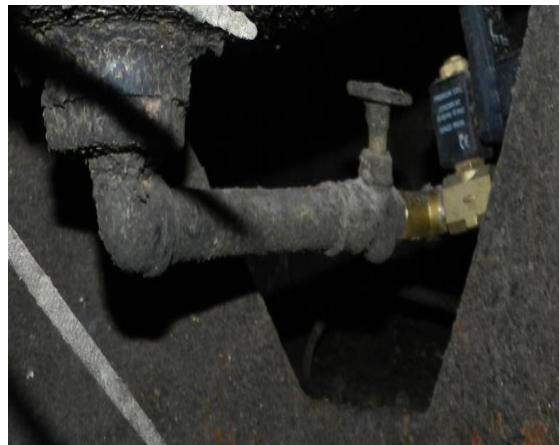
| <div><div><div>GRUPO SINCE 1988 WITH YOU</div><div><b>CONERGE</b></div><div>NORMAS REGULAMENTADORAS</div></div></div> | | | RELATÓRIO DE INSPEÇÃO / REQUISITOS LEGAIS | | | | | |
|---|---|---|---|---|---|---|---|--|
| 11 | REQUISITO LEGAL | 13.5.2.1 | Foi evidenciado que o reservatório de ar está instalado de modo que todos os drenos, respiros, bocas de visita e indicadores de nível, pressão e temperatura estejam facilmente acessíveis. | NADA CONSTA. | - | | | |

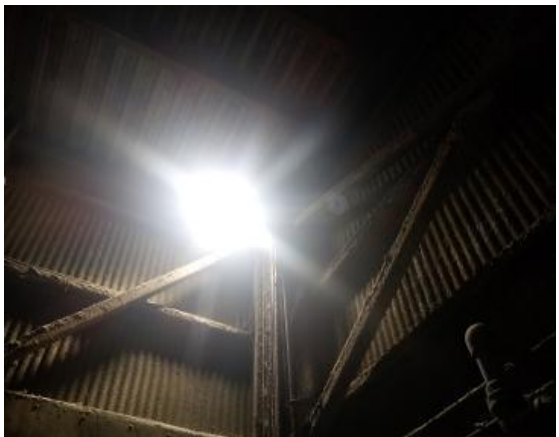
| <div><div><div>GRUPO SINCE 1988 WITH YOU</div><div><b>CONERGE</b></div><div>NORMAS REGULAMENTADORAS</div></div></div> | | | RELATÓRIO DE INSPEÇÃO / REQUISITOS LEGAIS | | | | | |
|---|---|---|---|---|---|---|---|--|
| 12 | REQUISITO LEGAL | 13.5.2.2 | Na presente inspeção foi constatado que o local de instalação do equipamento possui sistema de iluminação e emergência conforme normas oficiais vigentes. | NADA CONSTA. | - | | | |

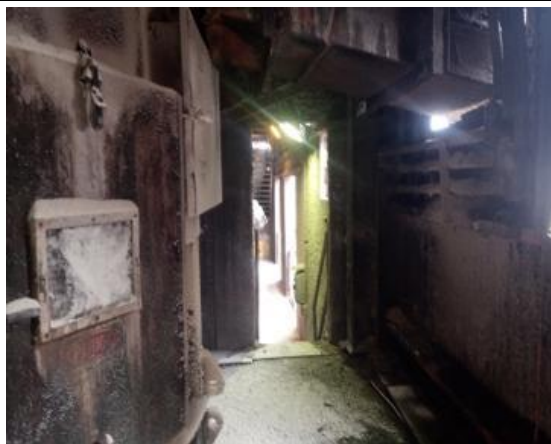
| <div><div><div><div></div><div>GRUPO</div><div>SINCE 1998 WITH YOU</div></div><div><div>CONERGE</div><div>NORMAS REGULAMENTADORAS</div></div></div></div> | | | RELATÓRIO DE INSPEÇÃO / REQUISITOS LEGAIS | | | | <div><div><div></div><div>COPERSUCAR</div></div></div> |
|---|---|---|---|---|---|---|---|
| 13 | REQUISITO LEGAL | 13.5.2.2 | Foi evidenciado que o ambiente de instalação do possui 2 (duas) saídas amplas, permanentemente desobstruídas, sinalizadas e dispostas em direções distintas. | NADA CONSTA. | - | | |

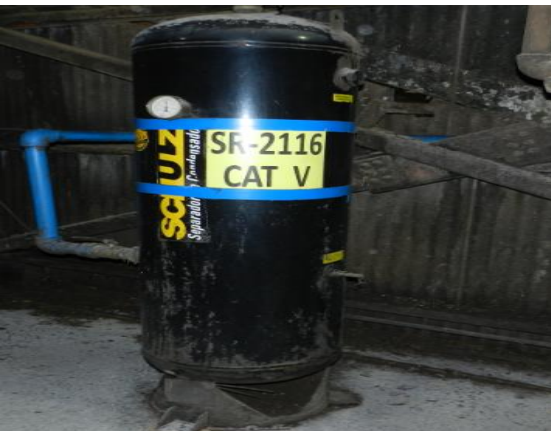
| <div><div><div><div></div><div>GRUPO</div><div>SINCE 1998 WITH YOU</div></div><div><div>CONERGE</div><div>NORMAS REGULAMENTADORAS</div></div></div></div> | | | RELATÓRIO DE INSPEÇÃO / REQUISITOS LEGAIS | | | | <div><div><div></div><div>COPERSUCAR</div></div></div> |
|---|---|---|---|---|---|---|---|
| 15 | REQUISITO LEGAL | 13.5.2.4 | Na presente inspeção foi constatado que o vaso de pressão obedece os aspectos de segurança, saúde e meio ambiente. | NADA CONSTA. | - | | |

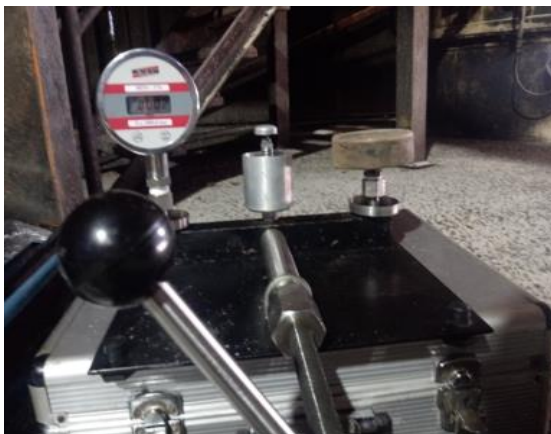
| <div><div><div><div></div><div>GRUPO</div><div>SINCE 1998 WITH YOU</div></div><div><div>CONERGE</div><div>NORMAS REGULAMENTADORAS</div></div></div></div> | | | RELATÓRIO DE INSPEÇÃO / REQUISITOS LEGAIS | | | | <div><div><div></div><div>COPERSUCAR</div></div></div> |
|---|---|---|---|---|---|---|---|
| 16 | REQUISITO LEGAL | 13.5.3.2 | Foi realizado pela empresa CoNeRge Inspeção & Engenharia a calibração do manômetro, com emissão de certificado de calibração. | NADA CONSTA. | - | | |

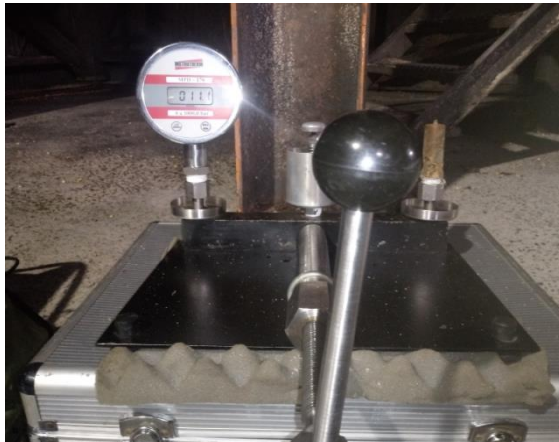
| <div><div><div>GRUPO</div><div>SINCE 1998 WITH YOU</div></div><div><div>CONERGE</div><div>NORMAS REGULAMENTADORAS</div></div></div> | | | RELATÓRIO DE INSPEÇÃO / REQUISITOS LEGAIS | | | <div><div></div><div>COPERSUCAR</div></div> |
|---|---|---|---|---|---|---|
| 18 | REQUISITO LEGAL | 13.5.4.10 | Foi realizado a calibração pela empresa CoNeRge Inspeção & Engenharia a calibração da válvula de segurança com emissão de certificado nº5372/22 | NADA CONSTA. | - | |

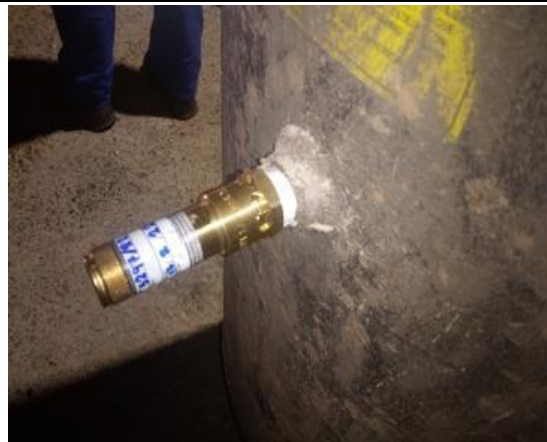
| <div><div><div>GRUPO</div><div>SINCE 1998 WITH YOU</div></div><div><div>CONERGE</div><div>NORMAS REGULAMENTADORAS</div></div></div> | | | RELATÓRIO DE INSPEÇÃO / REQUISITOS LEGAIS | | | <div><div></div><div>COPERSUCAR</div></div> |
|---|---|---|---|---|---|---|
| 19 | REQUISITO LEGAL | 13.5.4.10 | Foi realizado a calibração pela empresa CoNeRge Inspeção & Engenharia a calibração da válvula de segurança com emissão de certificado nº5270/22 e o mesmo foi substituído pela válvula de segurança do certificado nº5297/22. | NADA CONSTA. | - | |
