## **RELATÓRIO DE INSPEÇÃO DE VASO DE PRESSÃO** (Conforme Portaria SEPRT n.º 915, de 30 de julho de 2019)

### **COPERSUCAR – SANTOS / SP**

**TAG: TRO-013**

### **SEPARADOR DE AR/ÓLEO**

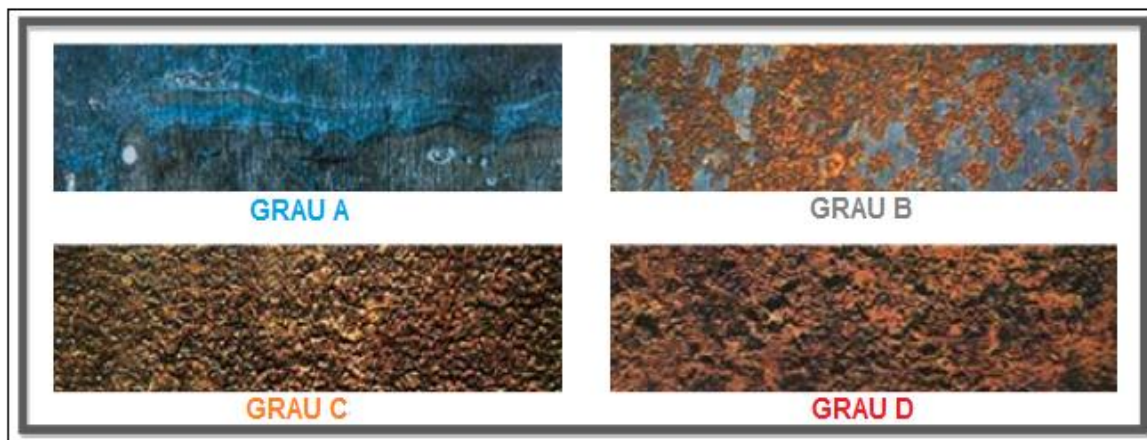
## 6.0 TABELA DE GRAU DE CORROSÃO

**Grau A** – Superfície de aço com a carepa de laminação praticamente intacta em toda a superfície e sem corrosão. Representa a superfície de aço recentemente laminada, **(limpeza periódica)**.

**Grau B** – Superfície de aço com princípio de corrosão, quando a carepa de laminação começa a desprender-se, **(tratamento e pintura)**.

**Grau C** – Superfície de aço onde a carepa de laminação foi eliminada pela corrosão ou poderá ser removida por raspagem ou jateamento, desde que não tenha formado ainda cavidades muito visíveis (pites) em grande escala, **(aprovada com ressalvas)**.

**Grau D** – Superfície de aço onde a carepa de laminação foi eliminada pela corrosão com formação de cavidades visíveis em grande escala, **(situação reprovada)**.
