RELATÓRIO DE AUDITORIA E DIAGNOSTICO NR-12

(Portaria SEPRT nº 916, de 30/07/2019, DOU 31/07/2019)

MULTILOG – SANTOS/SP

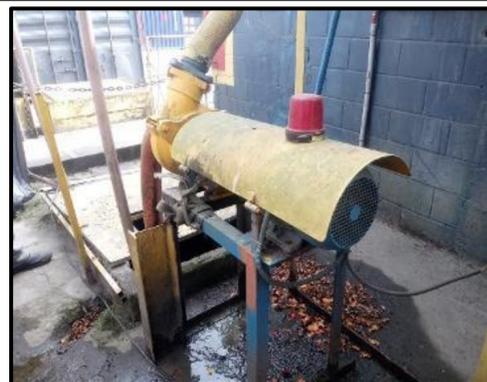
FOTO 1 - VISÃO GERAL

TAG	BOMBA DE SUCCÃO 01	DESCRIÇÃO DO EQUIPAMENTO	BOMBA	Nº DE SÉRIE	-
ÁREA	Armazém 2			DATA DA INSPEÇÃO	12/07/22

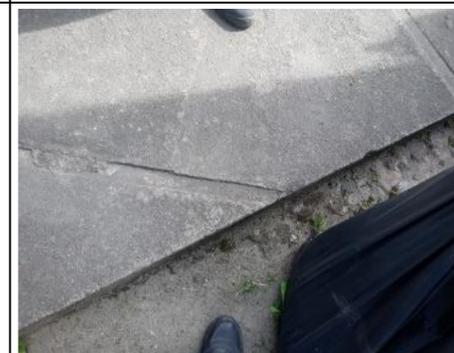
Nº	DESCRIÇÃO	REQUISITO CONFORME?	REQUISITOS NÃO ATENDIDOS	ALÍNEA	DESCRIÇÃO DA NÃO CONFORMIDADE	RECOMENDAÇÃO PARA ADEQUAÇÃO	FOTO DA NÃO CONFORMIDADE	INFRAÇÃO NR-28
12.1	Princípios gerais	Sim	-	-	-	-	-	-
12.2	Arranjo físico e instalações	Não	12.2.3	-	Foi evidenciado que o local de circulação dos colaboradores encontra-se com ausência de sinalização.	Necessário providenciar sinalização (preto e amarelo) no desnível do local de circulação dos colaboradores.

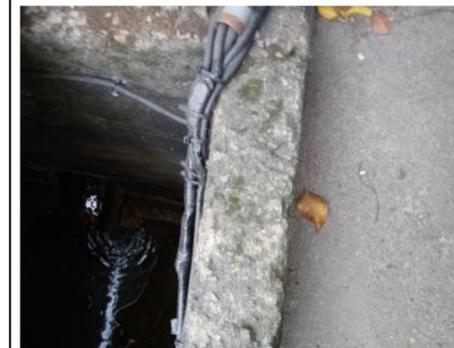
I-2
12.3	Instalações e dispositivos elétricos	Não	12.3.4	b	Foi evidenciado que os condutores encontram-se expostos	Necessário providenciar que os condutores possuam proteção contra rompimento mecânico de contatos abrasivos.

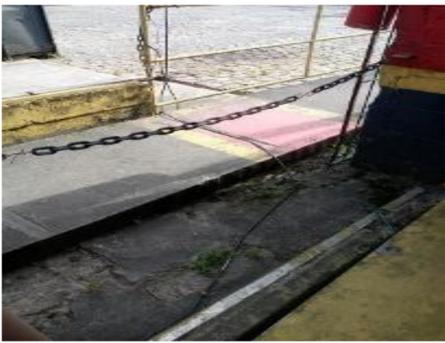
12.3	Instalações e dispositivos elétricos	Não	12.3.4	d	Foi evidenciado que o condutor encontra-se no meio da passagem dos colaboradores	Necessário providenciar que os condutores não atrapalhem o trânsito de pessoas e materiais ou a operação das máquinas.

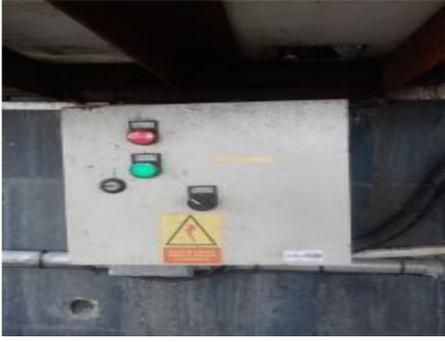
12.3	Instalações e dispositivos elétricos	Não	12.3.5	b	Foi evidenciado que o painel não possui indicativo sobre perigos e riscos que possam estar envolvidos os colaboradores.	Necessário providenciar que a porta do painel possua sinalização quanto ao perigo de choque elétrico e restrição de acesso por pessoas não autorizadas

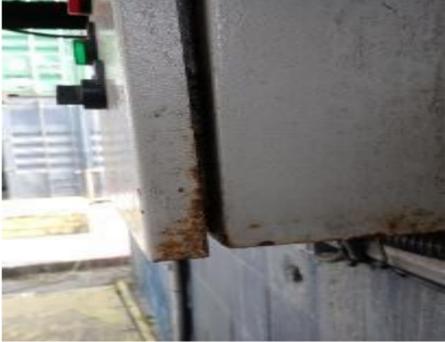
12.3	Instalações e dispositivos elétricos	Não	12.3.5	c	Foi evidenciado que a porta do painel encontra-se danificada.	Necessário providenciar reparo na porta do painel.

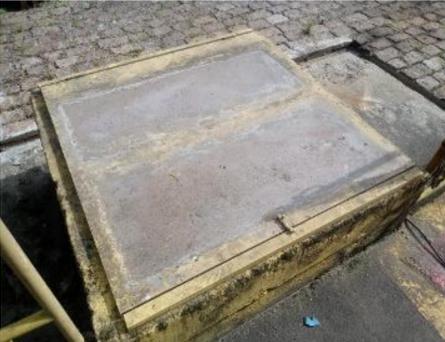
12.4	Dispositivos de partida, acionamento e parada	Sim	-	-	-	-	-	-
12.5	Sistemas de segurança	Não	12.5.1	-	Foi evidenciado que o poço da bomba de sucção 1 encontra-se com vão inapropriado.	Necessário instalar tela proteção no poço da bomba de sucção 1, utilizar espaçamento conforme NBR NM ISO 13852, para que resguardem proteção à saúde e à integridade física dos trabalhadores.

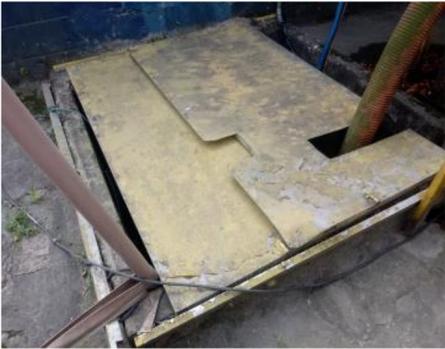
12.5	Sistemas de segurança	Não	12.5.1	-	Foi evidenciado que o poço da bomba de sucção 1 encontra-se com vão inapropriado.	Necessário instalar tela proteção no poço da bomba de sucção 1, utilizar espaçamento conforme NBR NM ISO 13852, para que resguardem proteção à saúde e à integridade física dos trabalhadores.

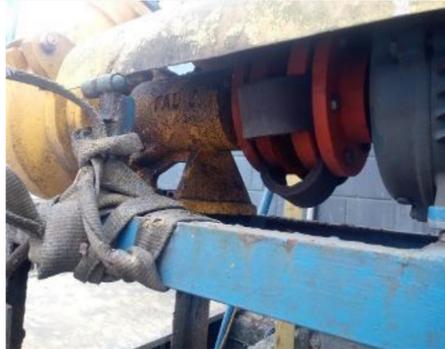
12.5	Sistemas de segurança	Não	12.5.1	-	Foi evidenciado que o acoplamento do motor da bomba de sucção 1 encontra-se com vão inapropriado.	Necessário adequar chapa de proteção do acoplamento do motor da bomba de sucção 1, utilizar espaçamento conforme NBR NM ISO 13852, para que resguardem proteção à saúde e à integridade física dos trabalhadores.

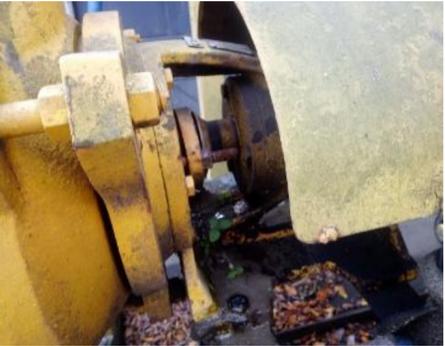
12.5	Sistemas de segurança	Não	12.5.10	-	Foi evidenciado que o eixo da selagem encontra-se com vão inapropriado.	Necessário instalar proteção no eixo da selagem afim de evitar risco e acidentes.

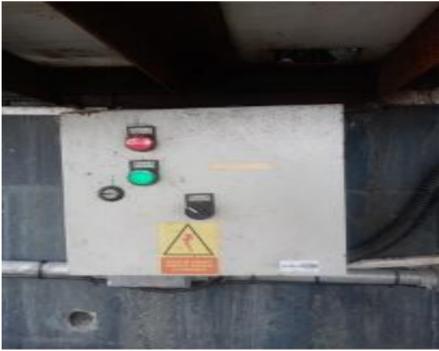
12.6	Dispositivos de parada de emergência	Não	12.6.1	-	Foi evidenciado que o equipamento não possui dispositivo de parada de emergência.	Necessário instalar dispositivos de parada de emergência, por meio dos quais possam ser evitadas situações de perigo latentes e existentes.

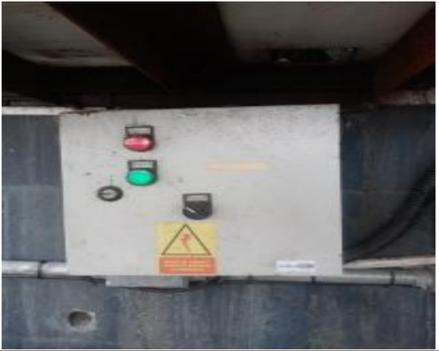
12.6	Dispositivos de parada de emergência	Não	12.6.1.1	-	Foi evidenciado que o equipamento não possui dispositivo de parada de emergência.	Necessário que as botoeiras de emergências, ou quaisquer outras formas de parada, não devem ser utilizados como dispositivos de partida ou de acionamento.

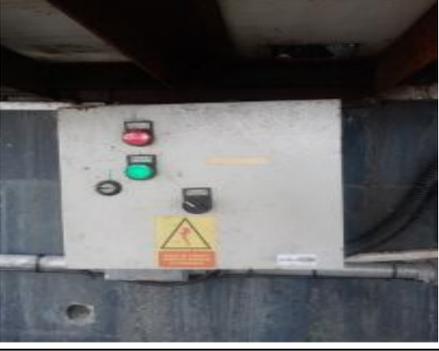
12.6	Dispositivos de parada de emergência	Não	12.6.2	-	Foi evidenciado que o equipamento não possui dispositivo de parada de emergência.	As botoeiras de emergência devem ser posicionadas em locais de fácil acesso e visualização pelos operadores em seus postos de trabalho, assim como terceiros, e mantidos permanentemente desobstruídos.

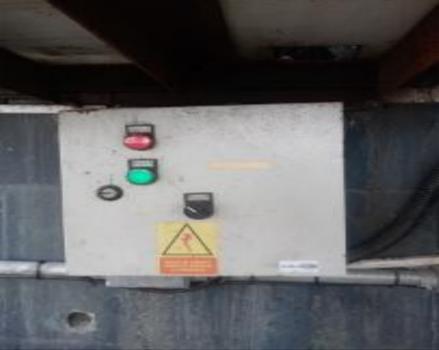
12.6	Dispositivos de parada de emergência	Não	12.6.3	a, b, c, d, e, f	Foi evidenciado que o equipamento não possui dispositivo de parada de emergência.	Necessário que os dispositivos de parada de emergência a serem instalados devam: a) ser selecionados, montados e interconectados de forma a suportar as condições de operação previstas, bem como as influências do meio; b) ser usados como medida auxiliar, não podendo ser alternativa a medidas adequadas de proteção ou a sistemas automáticos de segurança; c) possuir acionadores projetados para fácil atuação do operador ou outros que possam necessitar da sua utilização; d) prevalecer sobre todos os outros comandos; e) provocar a parada da operação ou processo perigoso em período de tempo tão reduzido quanto tecnicamente possível, sem provocar riscos suplementares; e f) ter sua função disponível e operacional a qualquer tempo, independentemente do modo de operação.

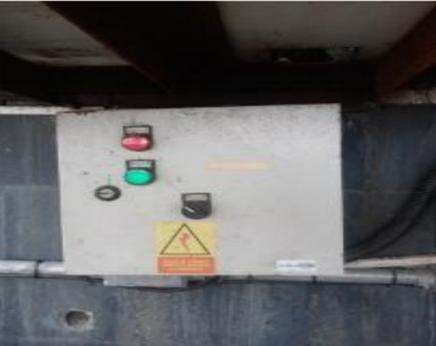
Nº	DESCRIÇÃO	REQUISITO CONFORME?	REQUISITOS NÃO ATENDIDOS	ALÍNEA	DESCRIÇÃO DA NÃO CONFORMIDADE	RECOMENDAÇÃO PARA ADEQUAÇÃO	FOTO DA NÃO CONFORMIDADE	INFRAÇÃO NR-28
12.6	Dispositivos de parada de emergência	Não	12.6.4	a, b, c	Foi evidenciado que o equipamento não possui dispositivo de parada de emergência.	Necessário que a função de parada de emergência: a) não prejudique a eficiência de sistemas de segurança ou dispositivos com funções relacionadas com a segurança; b) não prejudique qualquer meio projetado para resgatar pessoas acidentadas; e c) não gere risco adicional.

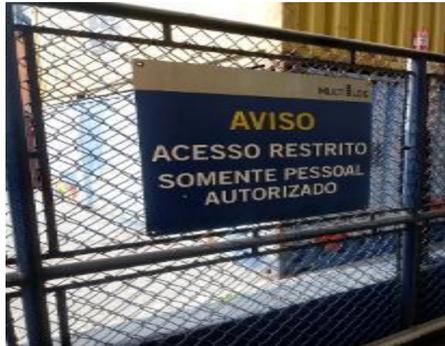
12.10	Riscos adicionais	Sim	-	-	-	-	-	-
12.11	Manutenção, inspeção, preparação, ajuste, reparo e limpeza	Sim	-	-	-	-	-	-
12.12	Sinalização	Não	12.12.1	-	Foi evidenciado que não possui sinalização de segurança sobre os "riscos que estão expostos" na entrada de área.	Necessário instalar placa de sinalização de segurança na entrada da área, para advertir trabalhadores e terceiros sobre os riscos que estão expostos.

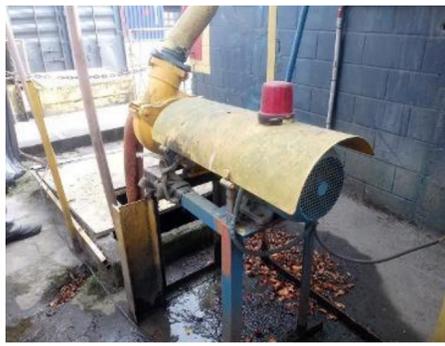
12.12	Sinalização	Não	12.12.1	-	Foi evidenciado que o equipamento não possui sinalização de segurança sobre riscos.	Necessário instalar sinalização de segurança por placa ou etiqueta adesiva nas máquinas e equipamentos para advertir trabalhadores e terceiros sobre os riscos que estão expostos, afim de garantir a integridade física e saúde dos trabalhadores.

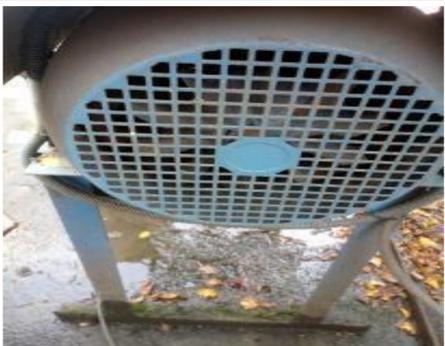
12.12	Sinalização	Não	12.12.1.1	-	Foi evidenciado que a proteção da ventoinha do motor não possui pintura na cor amarela conforme NR-26/NBR 7195	Pintar a proteção da ventoinha do motor na cor amarela, conforme NR-26 / NBR 7195.

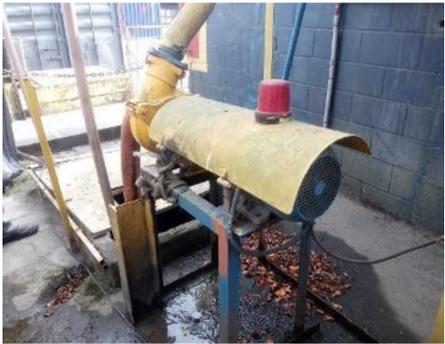
12.12	Sinalização	Não	12.12.2	a, b, c	Foi evidenciado que o equipamento não possui sinalização de segurança destacada na máquina.	Necessário instalação de sinalização de segurança atendendo os seguintes requisitos: a) ficar destacada na máquina ou equipamento; b) ficar em localização claramente visível; e c) ser de fácil compreensão.

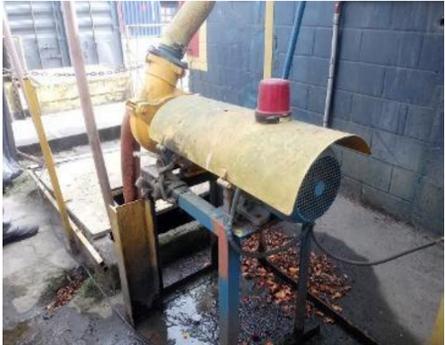
12.12	Sinalização	Não	12.12.4.1	-	Foi evidenciado que o equipamento não possui sinalização do risco existente.	Necessário que as inscrições instaladas indiquem claramente o risco de esmagamento na ventoinha do motor, e não deve ser utilizada somente a inscrição de "perigo".

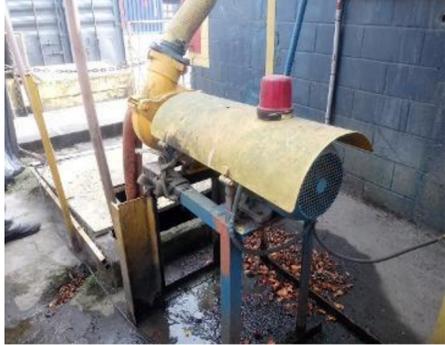
12.12	Sinalização	Não	12.12.4.1	-	Foi evidenciado que o equipamento não possui sinalização do risco existente.	Necessário que as inscrições instaladas indiquem claramente o risco de choque elétrico, e não deve ser utilizada somente a inscrição de "perigo".

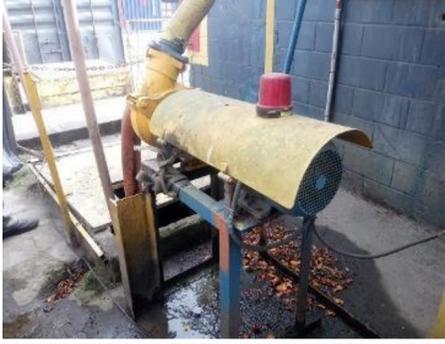
12.12	Sinalização	Não	12.12.5	-	Foi evidenciado a falta de placa com informações de especificações e limitações técnicas.	Necessário instalar inscrições e símbolos indicando as especificações e limitações técnicas fundamentais à segurança da máquina ou equipamento.

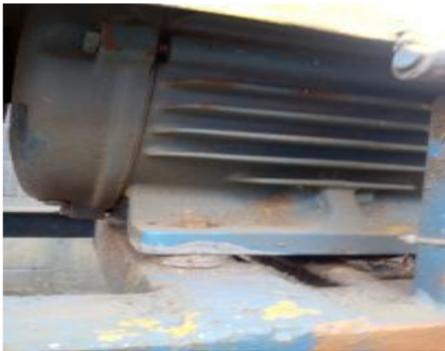
12.12	Sinalização	Não	12.12.7	a, b, c, d, e	Foi evidenciado que o equipamento não possui placa de informação	Necessário instalar em local visível as seguintes informações indelévels: a) razão social, CNPJ e endereço do fabricante ou importador; b) informação sobre tipo, modelo e capacidade; c) número de série ou identificação, e ano de fabricação; d) número de registro do fabricante/importador ou do profissional legalmente habilitado no Conselho Regional de Engenharia e Agronomia - CREA; e e) peso da máquina ou equipamento.

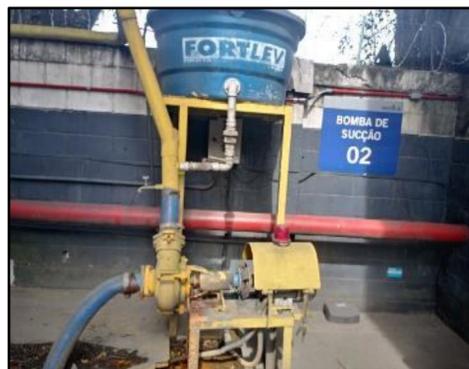
FOTO 1 - VISÃO GERAL

ÁREA	PÁTIO	DATA DA INSPEÇÃO	12/07/22
-------------	--------------	-------------------------	----------

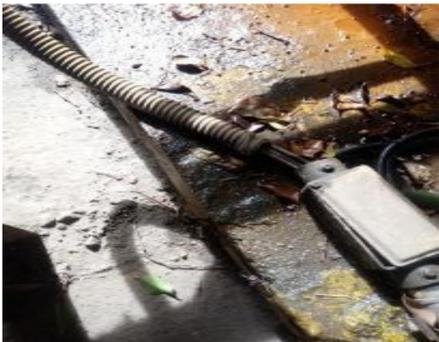
Nº	DESCRIÇÃO	REQUISITO CONFORME?	REQUISITOS NÃO ATENDIDOS	ALÍNEA	DESCRIÇÃO DA NÃO CONFORMIDADE	RECOMENDAÇÃO PARA ADEQUAÇÃO	FOTO DA NÃO CONFORMIDADE	INFRAÇÃO NR-28
12.1	Princípios gerais	Sim	-	-	-	-	-	-
12.2	Arranjo físico e instalações	Sim	-	-	-	-	-	-
12.3	Instalações e dispositivos elétricos	Não	12.3.4	b	Foi evidenciado que os condutores encontram-se expostos	Necessário providenciar que os condutores possuam proteção contra rompimento mecânico de contatos abrasivos.

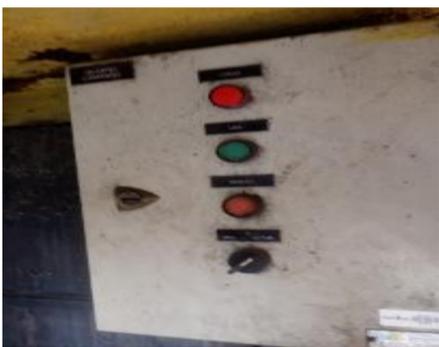
12.3	Instalações e dispositivos elétricos	Não	12.3.5	b	Foi evidenciado que o painel não possui indicativo sobre perigos e riscos que possam estar envolvidos os colaboradores.	Necessário providenciar que a porta do painel possua sinalização quanto ao perigo de choque elétrico e restrição de acesso por pessoas não autorizadas

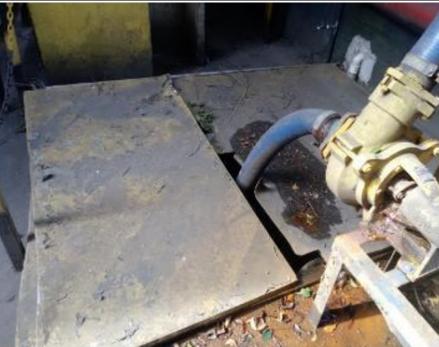
12.4	Dispositivos de partida, acionamento e parada	Sim	-	-	-	-	-	-
12.5	Sistemas de segurança	Não	12.5.1	-	Foi evidenciado que o poço da bomba de sucção 2 encontra-se com vão inapropriado.	Necessário instalar tela proteção no poço da bomba de sucção 2, utilizar espaçamento conforme NBR NM ISO 13852, para que resguardem proteção à saúde e à integridade física dos trabalhadores.

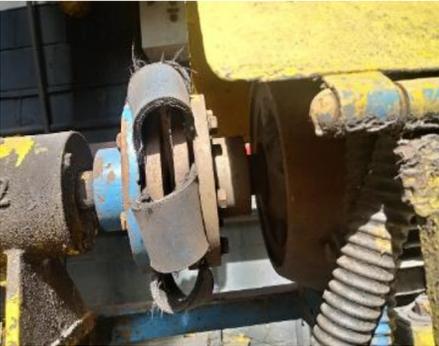
12.5	Sistemas de segurança	Não	12.5.1	-	Foi evidenciado que o acoplamento do motor da bomba de sucção 2 encontra-se com vão inapropriado.	Necessário adequar chapa de proteção do acoplamento do motor da bomba de sucção 2, utilizar espaçamento conforme NBR NM ISO 13852, para que resguardem proteção à saúde e à integridade física dos trabalhadores.

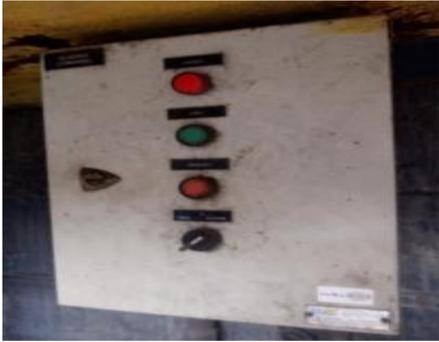
12.6	Dispositivos de parada de emergência	Não	12.6.1	-	Foi evidenciado que o equipamento não possui dispositivo de parada de emergência.	Necessário instalar dispositivos de parada de emergência, por meio dos quais possam ser evitadas situações de perigo latentes e existentes.

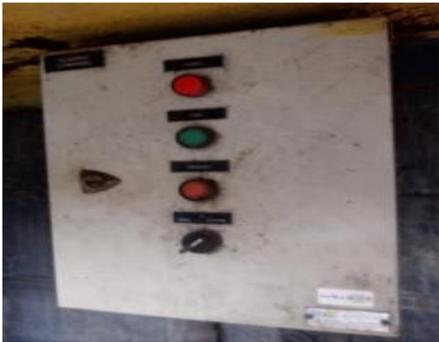
12.6	Dispositivos de parada de emergência	Não	12.6.1.1	-	Foi evidenciado que o equipamento não possui dispositivo de parada de emergência.	Necessário que as botoeiras de emergências, ou quaisquer outras formas de parada, não devem ser utilizados como dispositivos de partida ou de acionamento.

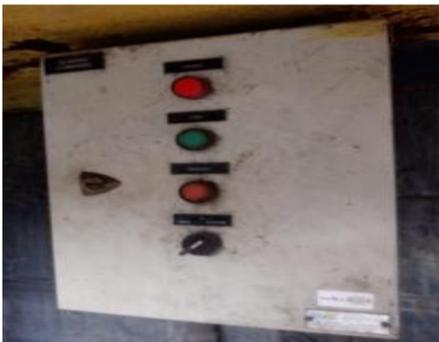
12.6	Dispositivos de parada de emergência	Não	12.6.2	-	Foi evidenciado que o equipamento não possui dispositivo de parada de emergência.	As botoeiras de emergência devem ser posicionadas em locais de fácil acesso e visualização pelos operadores em seus postos de trabalho, assim como terceiros, e mantidos permanentemente desobstruídos.

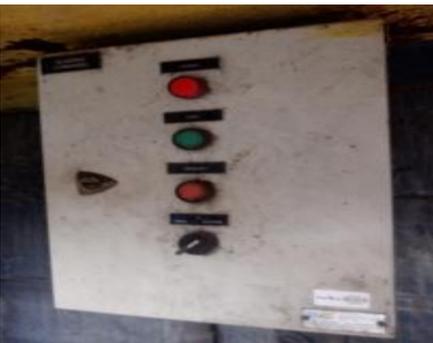
12.6	Dispositivos de parada de emergência	Não	12.6.3	a, b, c, d, e, f	Foi evidenciado que o equipamento não possui dispositivo de parada de emergência.	Necessário que os dispositivos de parada de emergência a serem instalados devam: a) ser selecionados, montados e interconectados de forma a suportar as condições de operação previstas, bem como as influências do meio; b) ser usados como medida auxiliar, não podendo ser alternativa a medidas adequadas de proteção ou a sistemas automáticos de segurança; c) possuir acionadores projetados para fácil atuação do operador ou outros que possam necessitar da sua utilização; d) prevalecer sobre todos os outros comandos; e) provocar a parada da operação ou processo perigoso em período de tempo tão reduzido quanto tecnicamente possível, sem provocar riscos suplementares; e f) ter sua função disponível e operacional a qualquer tempo, independentemente do modo de operação.

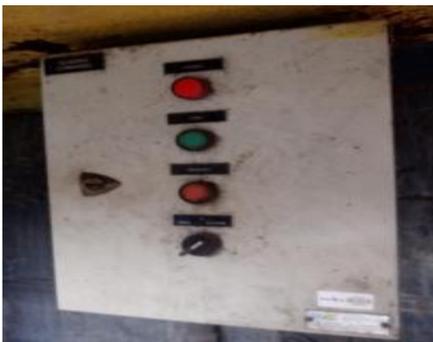
12.6	Dispositivos de parada de emergência	Não	12.6.4	a, b, c	Foi evidenciado que o equipamento não possui dispositivo de parada de emergência.	Necessário que a função de parada de emergência: a) não prejudique a eficiência de sistemas de segurança ou dispositivos com funções relacionadas com a segurança; b) não prejudique qualquer meio projetado para resgatar pessoas acidentadas; e c) não gere risco adicional.

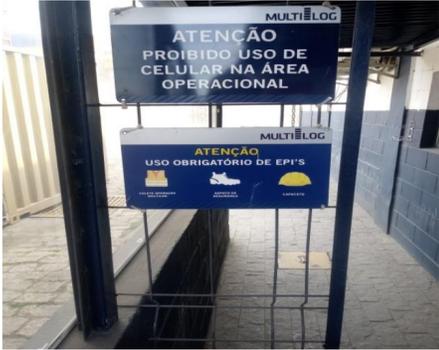
12.12	Sinalização	Não	12.12.1	-	Foi evidenciado que não possui sinalização de segurança sobre os "riscos que estão expostos" na entrada de área.	Necessário instalar placa de sinalização de segurança na entrada da área, para advertir trabalhadores e terceiros sobre os riscos que estão expostos.

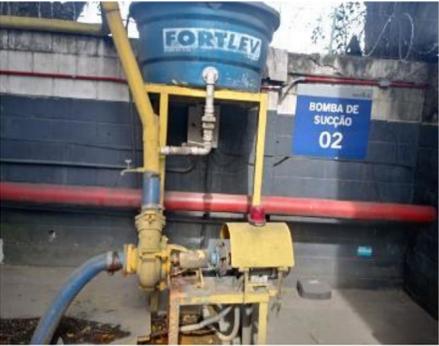
12.12	Sinalização	Não	12.12.1	-	Foi evidenciado que o equipamento não possui sinalização de segurança sobre riscos.	Necessário instalar sinalização de segurança por placa ou etiqueta adesiva nas máquinas e equipamentos para advertir trabalhadores e terceiros sobre os riscos que estão expostos, afim de garantir a integridade física e saúde dos trabalhadores.

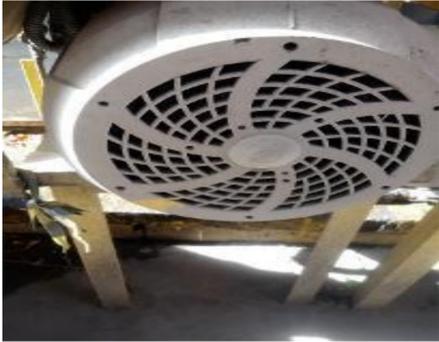
12.12	Sinalização	Não	12.12.1.1	-	Foi evidenciado que a proteção da ventoinha do motor não possui pintura na cor amarela conforme NR-26/NBR 7195	Pintar a proteção da ventoinha do motor na cor amarela, conforme NR-26 / NBR 7195.

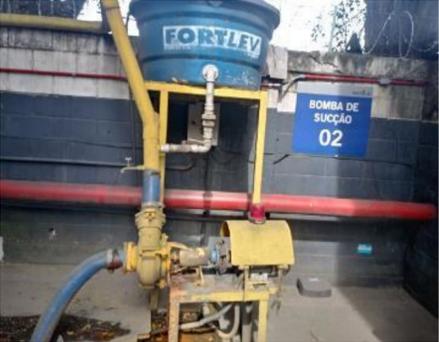
12.12	Sinalização	Não	12.12.2	a, b, c	Foi evidenciado que o equipamento não possui sinalização de segurança destacada na máquina.	Necessário instalação de sinalização de segurança atendendo os seguintes requisitos: a) ficar destacada na máquina ou equipamento; b) ficar em localização claramente visível; e c) ser de fácil compreensão.

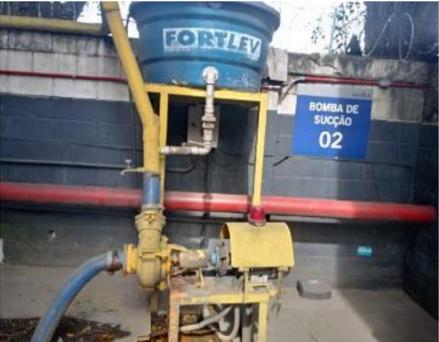
12.12	Sinalização	Não	12.12.4	a, b	Foi evidenciado que o equipamento não possui sinalização de segurança escrita na língua portuguesa (Brasil).	Necessário instalar inscrições no equipamento atendendo os seguintes requisitos: a) ser escritas na língua portuguesa (Brasil); e b) ser legíveis.

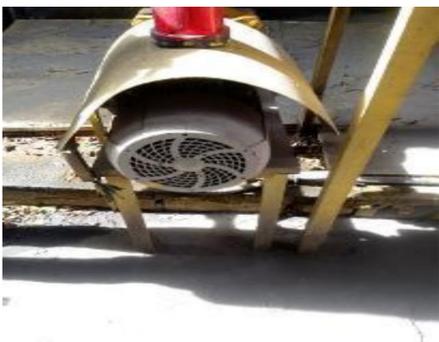
12.12	Sinalização	Não	12.12.4.1	-	Foi evidenciado que o equipamento não possui sinalização do risco existente.	Necessário que as inscrições instaladas indiquem claramente o risco de esmagamento na ventoinha do motor, e não deve ser utilizada somente a inscrição de "perigo".

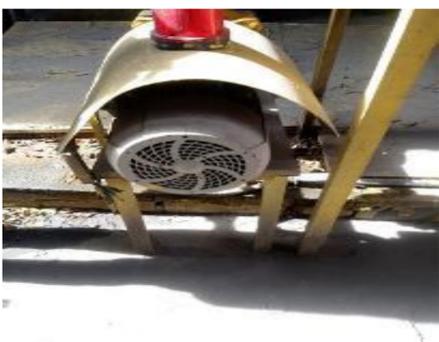
12.12	Sinalização	Não	12.12.4.1	-	Foi evidenciado que o equipamento não possui sinalização do risco existente.	Necessário que as inscrições instaladas indiquem claramente o risco de choque elétrico, e não deve ser utilizada somente a inscrição de "perigo".

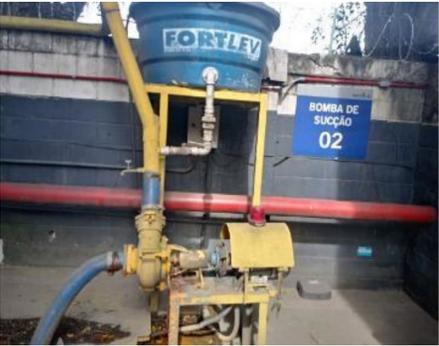
12.12	Sinalização	Não	12.12.5	-	Foi evidenciado a falta de placa com informações de especificações e limitações técnicas.	Necessário instalar inscrições e símbolos indicando as especificações e limitações técnicas fundamentais à segurança da máquina ou equipamento.

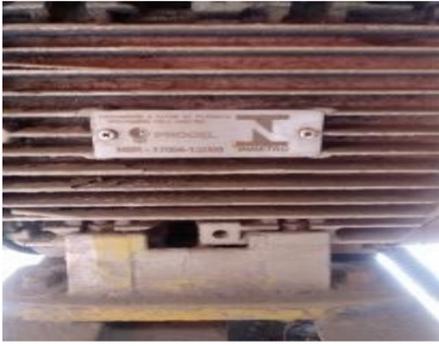
12.12	Sinalização	Não	12.12.7	a, b, c, d, e	Foi evidenciado que o equipamento não possui placa de informação	Necessário instalar em local visível as seguintes informações indelévels: a) razão social, CNPJ e endereço do fabricante ou importador; b) informação sobre tipo, modelo e capacidade; c) número de série ou identificação, e ano de fabricação; d) número de registro do fabricante/importador ou do profissional legalmente habilitado no Conselho Regional de Engenharia e Agronomia - CREA; e e) peso da máquina ou equipamento.

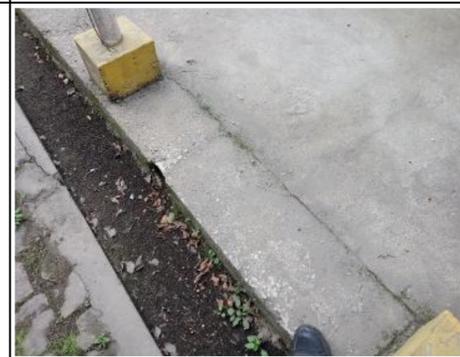
Nº	DESCRIÇÃO	REQUISITO CONFORME?	REQUISITOS NÃO ATENDIDOS	ALÍNEA	DESCRIÇÃO DA NÃO CONFORMIDADE	RECOMENDAÇÃO PARA ADEQUAÇÃO	FOTO DA NÃO CONFORMIDADE	INFRAÇÃO NR-28
12.1	Princípios gerais	Sim	-	-	-	-	-	-
12.2	Arranjo físico e instalações	Não	12.2.3	-	Foi evidenciado que o local de circulação dos colaboradores encontra-se com ausência de sinalização.	Necessário providenciar sinalização (preto e amarelo) no desnível do local de circulação dos colaboradores.

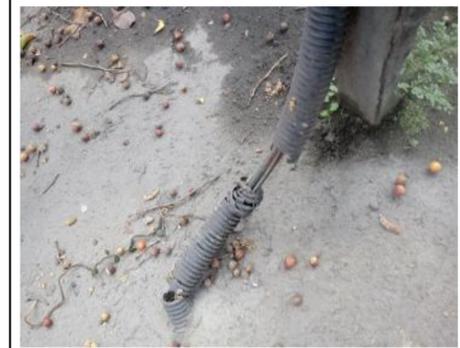
I-3
12.3	Instalações e dispositivos elétricos	Não	12.3.4	b	Foi evidenciado que os condutores encontram-se expostos	Necessário providenciar que os condutores possuam proteção contra rompimento mecânico de contatos abrasivos.

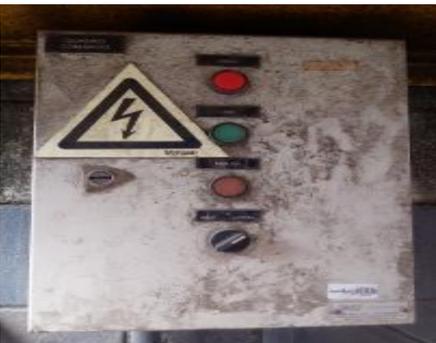
12.3	Instalações e dispositivos elétricos	Não	12.3.5	b	Foi evidenciado que o painel não possui indicativo sobre perigos e riscos que possam estar envolvidos os colaboradores.	Necessário providenciar que a porta do painel possua sinalização quanto ao perigo de choque elétrico e restrição de acesso por pessoas não autorizadas

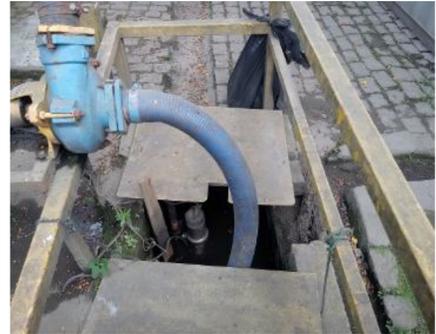
12.4	Dispositivos de partida, acionamento e parada	Sim	-	-	-	-	-	-
12.5	Sistemas de segurança	Não	12.5.1	-	Foi evidenciado que o poço da bomba de sucção 03 encontra-se com vão inapropriado.	Necessário instalar tela proteção no poço da bomba de sucção 3, utilizar espaçamento conforme NBR NM ISO 13852, para que resguardem proteção à saúde e à integridade física dos trabalhadores.

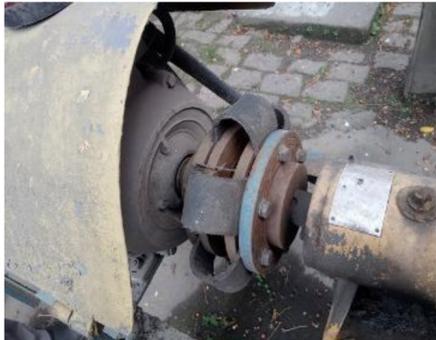
12.5	Sistemas de segurança	Não	12.5.1	-	Foi evidenciado que o acoplamento do motor da bomba de sucção 3 encontra-se com vão inapropriado.	Necessário tela proteção no acoplamento do motor, utilizar espaçamento conforme NBR NM ISO 13852, para que resguardem proteção à saúde e à integridade física dos trabalhadores.

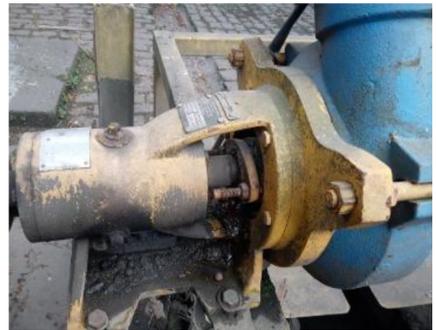
12.5	Sistemas de segurança	Não	12.5.10	-	Foi evidenciado que o eixo da selagem encontra-se com vão inapropriado.	Necessário instalar proteção no eixo da selagem afim de evitar risco e acidentes.

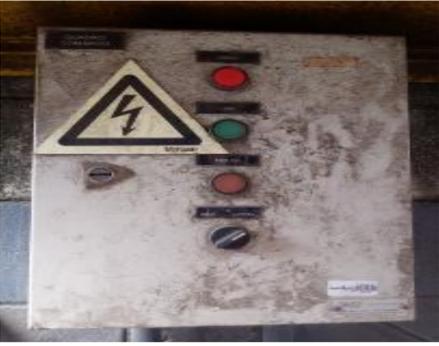
12.6	Dispositivos de parada de emergência	Não	12.6.1	-	Foi evidenciado que o equipamento não possui dispositivo de parada de emergência.	Necessário instalar dispositivos de parada de emergência, por meio dos quais possam ser evitadas situações de perigo latentes e existentes.

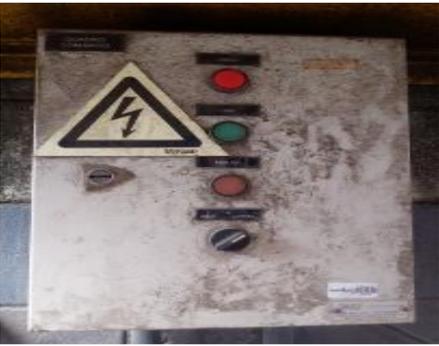
12.6	Dispositivos de parada de emergência	Não	12.6.1.1	-	Foi evidenciado que o equipamento não possui dispositivo de parada de emergência.	Necessário que as botoeiras de emergências, ou quaisquer outras formas de parada, não devem ser utilizados como dispositivos de partida ou de acionamento.

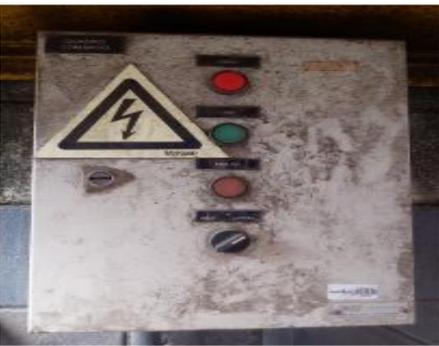
12.6	Dispositivos de parada de emergência	Não	12.6.2	-	Foi evidenciado que o equipamento não possui dispositivo de parada de emergência.	As botoeiras de emergência devem ser posicionadas em locais de fácil acesso e visualização pelos operadores em seus postos de trabalho, assim como terceiros, e mantidos permanentemente desobstruídos.

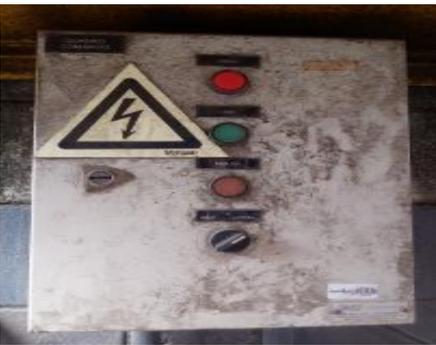
12.6	Dispositivos de parada de emergência	Não	12.6.3	a, b, c, d, e, f	Foi evidenciado que o equipamento não possui dispositivo de parada de emergência.	Necessário que os dispositivos de parada de emergência a serem instalados devam: a) ser selecionados, montados e interconectados de forma a suportar as condições de operação previstas, bem como as influências do meio; b) ser usados como medida auxiliar, não podendo ser alternativa a medidas adequadas de proteção ou a sistemas automáticos de segurança; c) possuir acionadores projetados para fácil atuação do operador ou outros que possam necessitar da sua utilização; d) prevalecer sobre todos os outros comandos;

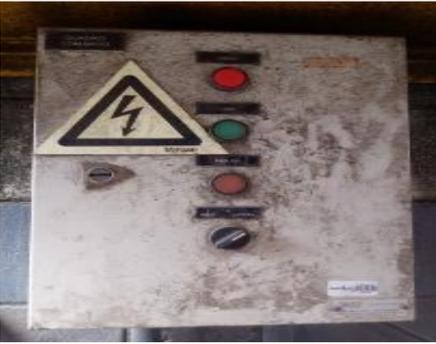
12.6	Dispositivos de parada de emergência	Não	12.6.4	a, b, c	Foi evidenciado que o equipamento não possui dispositivo de parada de emergência.	Necessário que a função de parada de emergência: a) não prejudique a eficiência de sistemas de segurança ou dispositivos com funções relacionadas com a segurança; b) não prejudique qualquer meio projetado para resgatar pessoas acidentadas; e c) não gere risco adicional.

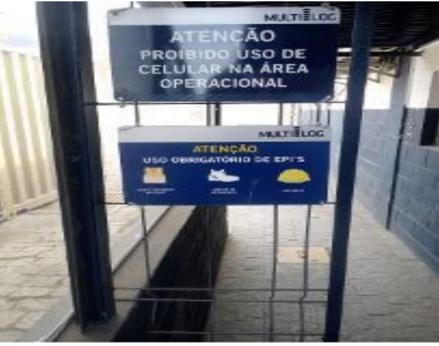
12.10	Riscos adicionais	Sim	-	-	-	-	-	-
12.11	Manutenção, inspeção, preparação, ajuste, reparo e limpeza	Sim	-	-	-	-	-	-
12.12	Sinalização	Não	12.12.1	-	Foi evidenciado que não possui sinalização de segurança sobre os "riscos que estão expostos" na entrada de área.	Necessário instalar placa de sinalização de segurança na entrada da área, para advertir trabalhadores e terceiros sobre os riscos que estão expostos.

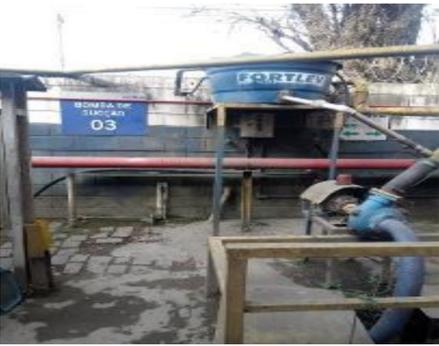
12.12	Sinalização	Não	12.12.1	-	Foi evidenciado que o equipamento não possui sinalização de segurança sobre riscos.	Necessário instalar sinalização de segurança por placa ou etiqueta adesiva nas máquinas e equipamentos para advertir trabalhadores e terceiros sobre os riscos que estão expostos, afim de garantir a integridade física e saúde dos trabalhadores.

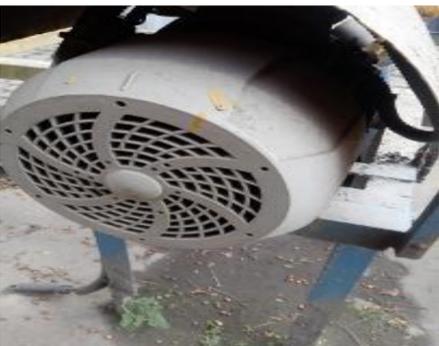
12.12	Sinalização	Não	12.12.1.1	-	Foi evidenciado que a proteção da ventoinha do motor não possui pintura na cor amarela conforme NR-26/NBR 7195	Pintar a proteção da ventoinha do motor na cor amarela, conforme NR-26 / NBR 7195.

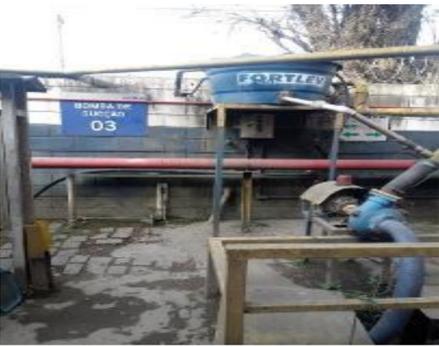
12.12	Sinalização	Não	12.12.2	a, b, c	Foi evidenciado que o equipamento não possui sinalização de segurança destacada na máquina.	Necessário instalação de sinalização de segurança atendendo os seguintes requisitos: a) ficar destacada na máquina ou equipamento; b) ficar em localização claramente visível; e c) ser de fácil compreensão.

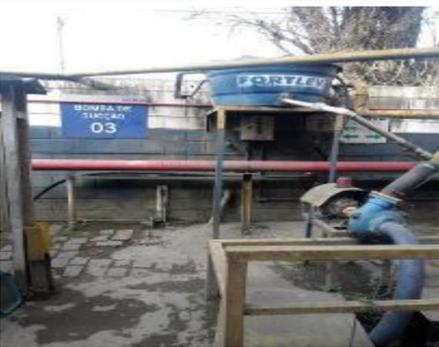
12.12	Sinalização	Não	12.12.4	a, b	Foi evidenciado que o equipamento não possui sinalização de segurança escrita na língua portuguesa (Brasil).	Necessário instalar inscrições no equipamento atendendo os seguintes requisitos: a) ser escritas na língua portuguesa (Brasil); e b) ser legíveis.

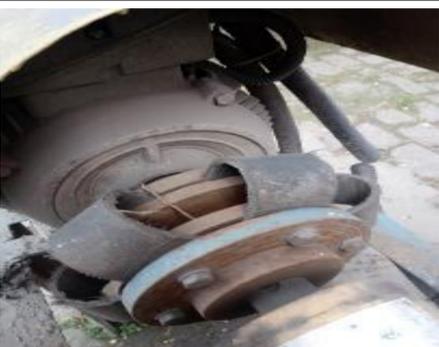
12.12	Sinalização	Não	12.12.4.1	-	Foi evidenciado que o equipamento não possui sinalização do risco existente.	Necessário que as inscrições instaladas indiquem claramente o risco de esmagamento na ventoinha do motor, e não deve ser utilizada somente a inscrição de "perigo".

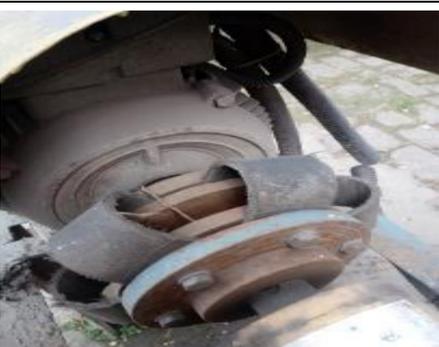
12.12	Sinalização	Não	12.12.4.1	-	Foi evidenciado que o equipamento não possui sinalização do risco existente.	Necessário que as inscrições instaladas indiquem claramente o risco de choque elétrico, e não deve ser utilizada somente a inscrição de "perigo".

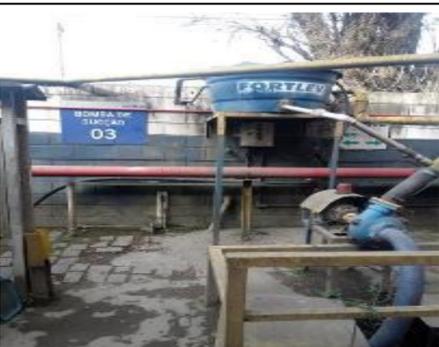
12.12	Sinalização	Não	12.12.5	-	Foi evidenciado a falta de placa com informações de especificações e limitações técnicas.	Necessário instalar inscrições e símbolos indicando as especificações e limitações técnicas fundamentais à segurança da máquina ou equipamento.

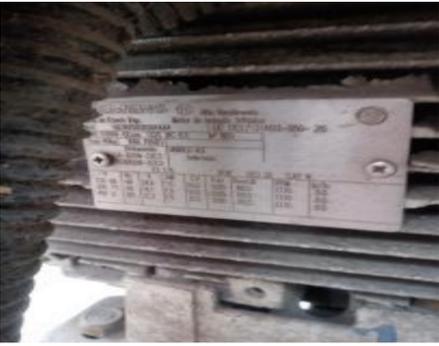
12.12	Sinalização	Não	12.12.7	a, b, c, d, e	Foi evidenciado que o equipamento não possui placa de informação	Necessário instalar em local visível as seguintes informações indeléveis: a) razão social, CNPJ e endereço do fabricante ou importador; b) informação sobre tipo, modelo e capacidade; c) número de série ou identificação, e ano de fabricação; d) número de registro do fabricante/importador ou do profissional legalmente habilitado no Conselho Regional de Engenharia e Agronomia - CREA; e e) peso da máquina ou equipamento.

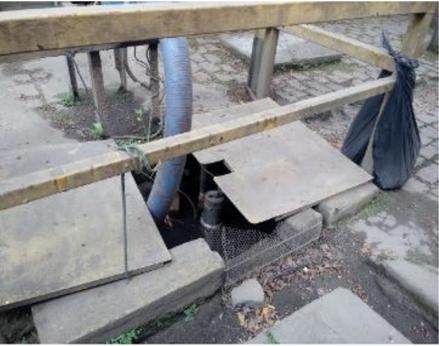
Nº	DESCRIÇÃO	REQUISITO CONFORME?	REQUISITOS NÃO ATENDIDOS	ALÍNEA	DESCRIÇÃO DA NÃO CONFORMIDADE	RECOMENDAÇÃO PARA ADEQUAÇÃO	FOTO DA NÃO CONFORMIDADE	INFRAÇÃO NR-28
12.17	Outros requisitos específicos de segurança	Sim	-	-	-	-	-	-
12.18	Disposições finais	Sim	-	-	-	-	-	-
Anexo III	Meios de acesso a máquinas e equipamentos	Não	ANEXO III - 7	d	Foi evidenciado que o travessão do guarda corpo encontra-se com superfície plana.	Necessário providenciar substituição do travessão superior para que não possua superfície plana, a fim de evitar a colocação de objetos

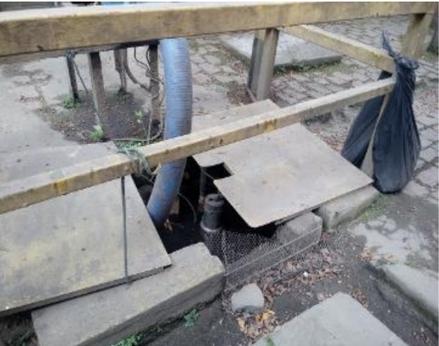
I-2
Anexo III	Meios de acesso a máquinas e equipamentos	Não	ANEXO III - 7	e	Foi evidenciado que o guarda corpo não possui rodapé.	Necessário instalar rodapé no guarda corpo de no mínimo, 0,20 m (vinte centímetros) de altura.

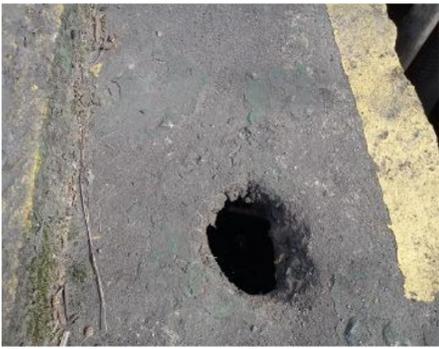
12.2	Arranjo físico e instalações	Não	12.2.4	-	Foi evidenciado que o piso de acesso ao equipamento encontra-se com deformação na alvenaria.	Necessário adequação do piso de acesso ao equipamento afim de evitar riscos e acidentes.

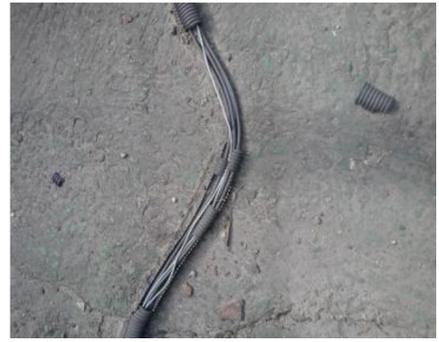
12.3	Instalações e dispositivos elétricos	Não	12.3.4	b	Foi evidenciado que os condutores encontram-se expostos	Necessário providenciar que os condutores possuam proteção contra rompimento mecânico de contatos abrasivos.

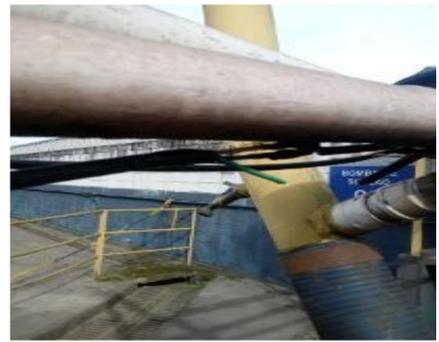
12.3	Instalações e dispositivos elétricos	Não	12.3.4	b	Foi evidenciado que os condutores encontram-se expostos	Necessário providenciar que os condutores possuam proteção contra rompimento mecânico de contatos abrasivos.

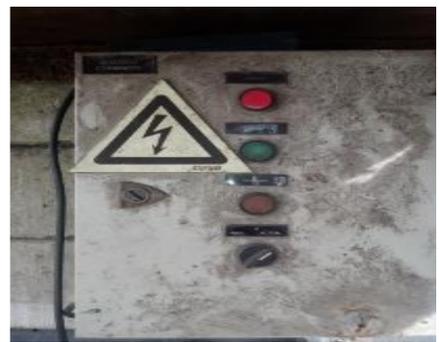
12.3	Instalações e dispositivos elétricos	Não	12.3.5	b	Foi evidenciado que o painel não possui indicativo sobre perigos e riscos que possam estar envolvidos os colaboradores.	Necessário providenciar que a porta do painel possua sinalização quanto ao perigo de choque elétrico e restrição de acesso por pessoas não autorizadas

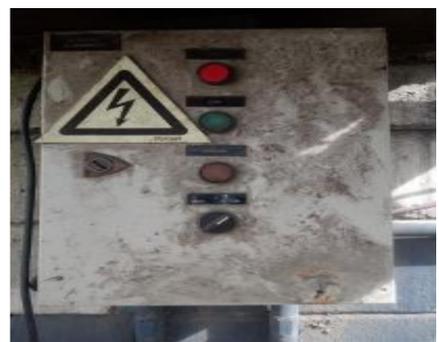
12.3	Instalações e dispositivos elétricos	Não	12.3.5	c	Foi evidenciado que a porta do painel encontra-se danificada.	Necessário providenciar reparo na porta do painel.

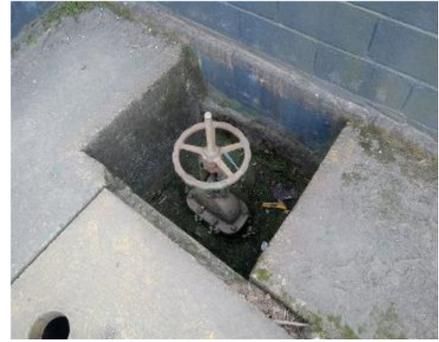
12.4	Dispositivos de partida, acionamento e parada	Sim	-	-	-	-	-	-
12.5	Sistemas de segurança	Não	12.5.1	-	Foi evidenciado que o local de instalação da válvula da bomba encontra-se com vão inapropriado.	Necessário instalar tela de proteção onde existe vão, utilizar espaçamento conforme NBR NM ISO 13852, para que resguardem proteção à saúde e à integridade física dos trabalhadores.

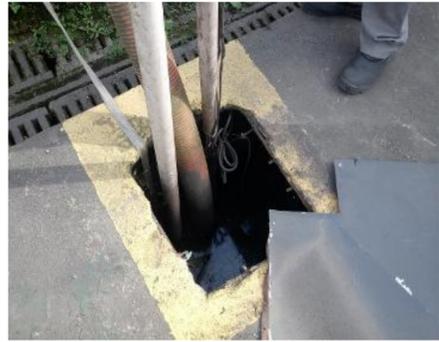
12.5	Sistemas de segurança	Não	12.5.1	-	Foi evidenciado que o poço do equipamento encontra-se com vão inapropriado.	Necessário instalar tela/chapa de proteção no poço do equipamento, utilizar espaçamento conforme NBR NM ISO 13852, para que resguardem proteção à saúde e à integridade física dos trabalhadores.

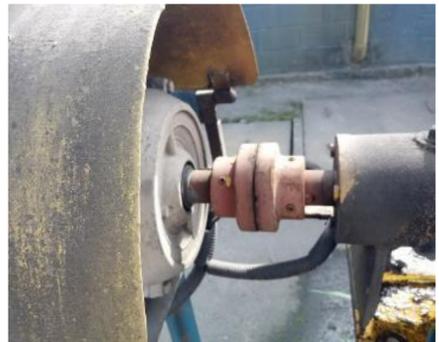
12.5	Sistemas de segurança	Não	12.5.1	-	Foi evidenciado que o acoplamento do motor encontra-se com vão inapropriado.	Necessário adequar chapa de proteção no acoplamento do motor, utilizar espaçamento conforme NBR NM ISO 13852, para que resguardem proteção à saúde e à integridade física dos trabalhadores.

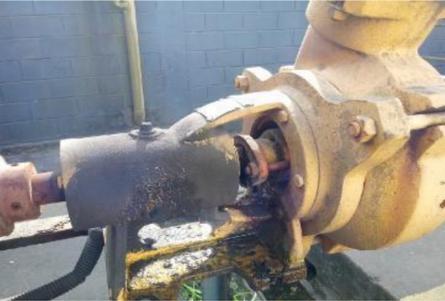
12.5	Sistemas de segurança	Não	12.5.10	-	Foi evidenciado que o eixo da selagem da bomba de sucção 06 encontra-se com vão inapropriado.	Necessário instalar tela de proteção no eixo da selagem do equipamento, afim de prevenir riscos e acidentes.

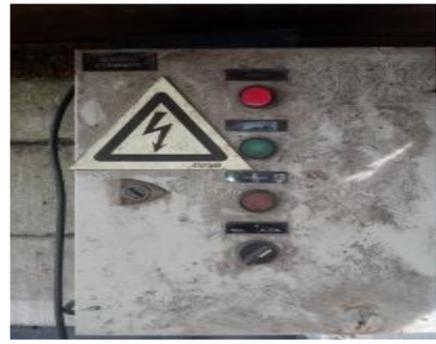
12.6	Dispositivos de parada de emergência	Não	12.6.1	-	Foi evidenciado que o equipamento não possui dispositivo de parada de emergência.	Necessário instalar dispositivos de parada de emergência, por meio dos quais possam ser evitadas situações de perigo latentes e existentes.

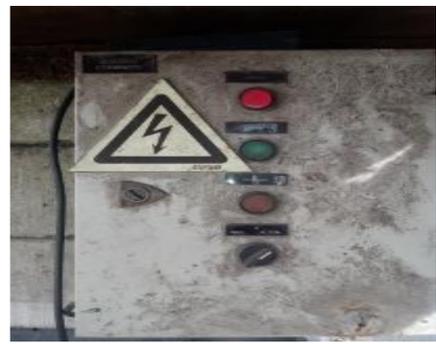
12.6	Dispositivos de parada de emergência	Não	12.6.1.1	-	Foi evidenciado que o equipamento não possui dispositivo de parada de emergência.	Necessário que as botoeiras de emergências, ou quaisquer outras formas de parada, não devem ser utilizados como dispositivos de partida ou de acionamento.

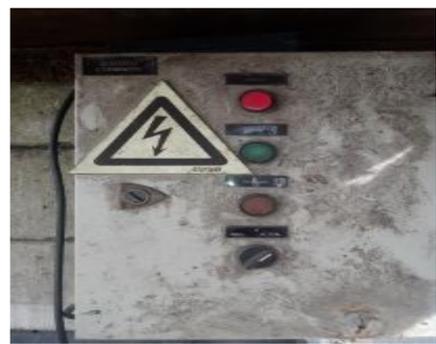
12.6	Dispositivos de parada de emergência	Não	12.6.2	-	Foi evidenciado que o equipamento não possui dispositivo de parada de emergência.	As botoeiras de emergência devem ser posicionadas em locais de fácil acesso e visualização pelos operadores em seus postos de trabalho, assim como terceiros, e mantidos permanentemente desobstruídos.

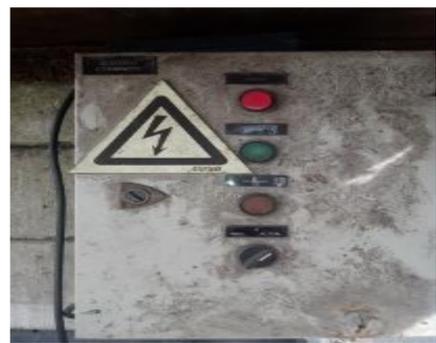
12.6	Dispositivos de parada de emergência	Não	12.6.3	a, b, c, d, e, f	Foi evidenciado que o equipamento não possui dispositivo de parada de emergência.	Necessário que os dispositivos de parada de emergência a serem instalados devam: a) ser selecionados, montados e interconectados de forma a suportar as condições de operação previstas, bem como as influências do meio; b) ser usados como medida auxiliar, não podendo ser alternativa a medidas adequadas de proteção ou a sistemas automáticos de segurança; c) possuir acionadores projetados para fácil atuação do operador ou outros que possam necessitar da sua utilização; d) prevalecer sobre todos os outros comandos;

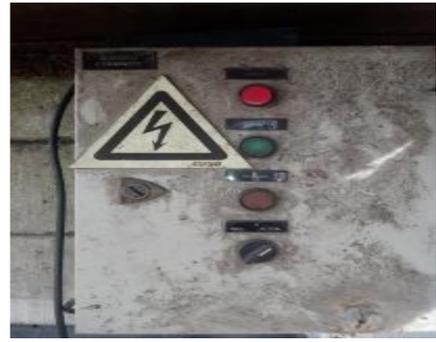
12.6	Dispositivos de parada de emergência	Não	12.6.4	a, b, c	Foi evidenciado que o equipamento não possui dispositivo de parada de emergência.	Necessário que a função de parada de emergência: a) não prejudique a eficiência de sistemas de segurança ou dispositivos com funções relacionadas com a segurança; b) não prejudique qualquer meio projetado para resgatar pessoas acidentadas; e c) não gere risco adicional.

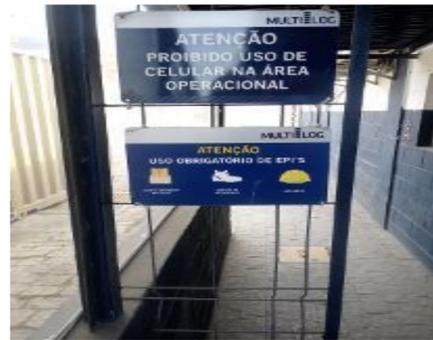
12.10	Riscos adicionais	Sim	-	-	-	-	-	-
12.11	Manutenção, inspeção, preparação, ajuste, reparo e limpeza	Sim	-	-	-	-	-	-
12.12	Sinalização	Não	12.12.1	-	Foi evidenciado que não possui sinalização de segurança sobre os "riscos que estão expostos" na entrada de área.	Necessário instalar placa de sinalização de segurança na entrada da área, para advertir trabalhadores e terceiros sobre os riscos que estão expostos.

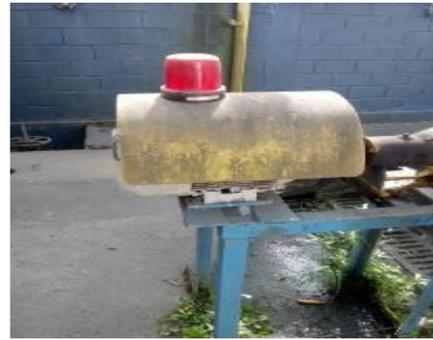
12.12	Sinalização	Não	12.12.1	-	Foi evidenciado que o equipamento não possui sinalização de segurança sobre riscos.	Necessário instalar sinalização de segurança por placa ou etiqueta adesiva nas máquinas e equipamentos para advertir trabalhadores e terceiros sobre os riscos que estão expostos, afim de garantir a integridade física e saúde dos trabalhadores.

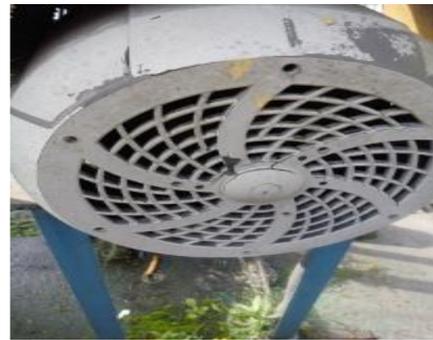
12.12	Sinalização	Não	12.12.1.1	-	Foi evidenciado que a proteção da ventoinha do motor não possui pintura na cor amarela conforme NR-26/NBR 7195	Pintar a proteção da ventoinha do motor na cor amarela, conforme NR-26 / NBR 7195.

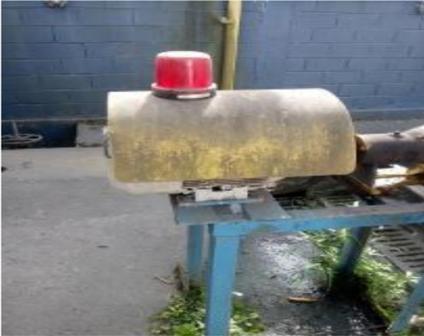
12.12	Sinalização	Não	12.12.2	a, b, c	Foi evidenciado que o equipamento não possui sinalização de segurança destacada na máquina.	Necessário instalação de sinalização de segurança atendendo os seguintes requisitos: a) ficar destacada na máquina ou equipamento; b) ficar em localização claramente visível; e c) ser de fácil compreensão.

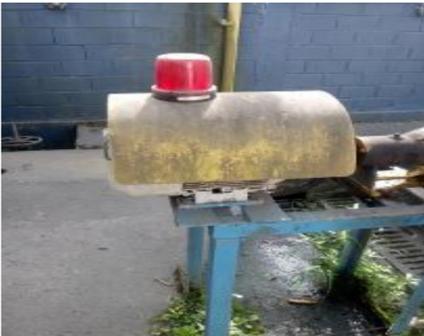
12.12	Sinalização	Não	12.12.4	a, b	Foi evidenciado que o equipamento não possui sinalização de segurança escrita na língua portuguesa (Brasil).	Necessário instalar inscrições no equipamento atendendo os seguintes requisitos: a) ser escritas na língua portuguesa (Brasil); e b) ser legíveis.

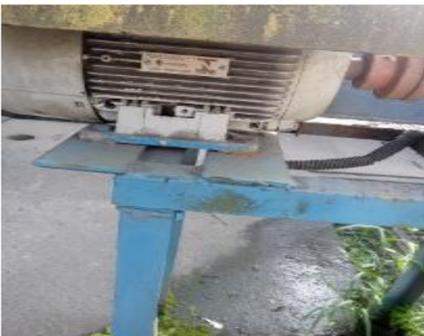
12.12	Sinalização	Não	12.12.4.1	-	Foi evidenciado que o equipamento não possui sinalização do risco existente.	Necessário que as inscrições instaladas indiquem claramente o risco de esmagamento na ventoinha do motor, e não deve ser utilizada somente a inscrição de "perigo".

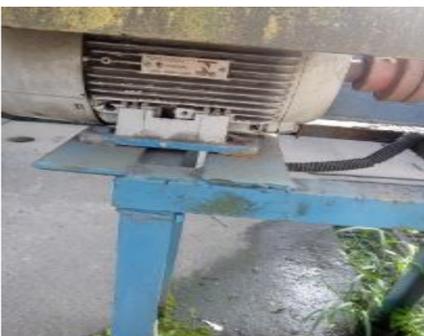
12.12	Sinalização	Não	12.12.4.1	-	Foi evidenciado que o equipamento não possui sinalização do risco existente.	Necessário que as inscrições instaladas indiquem claramente o risco de choque elétrico, e não deve ser utilizada somente a inscrição de "perigo".

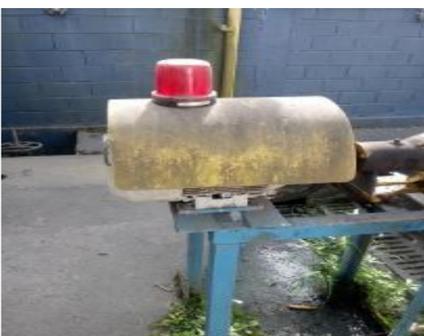
12.12	Sinalização	Não	12.12.5	-	Foi evidenciado a falta de placa com informações de especificações e limitações técnicas.	Necessário instalar inscrições e símbolos indicando as especificações e limitações técnicas fundamentais à segurança da máquina ou equipamento.

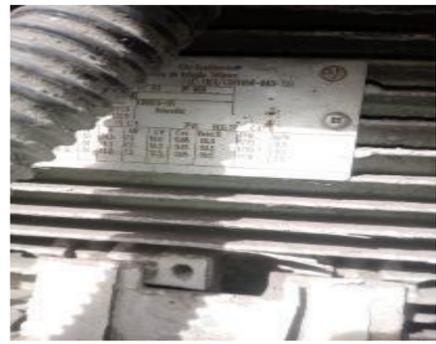
12.12	Sinalização	Não	12.12.7	a, b, c, d, e	Foi evidenciado que o equipamento não possui placa de informação	Necessário instalar em local visível as seguintes informações indelévels: a) razão social, CNPJ e endereço do fabricante ou importador; b) informação sobre tipo, modelo e capacidade; c) número de série ou identificação, e ano de fabricação; d) número de registro do fabricante/importador ou do profissional legalmente habilitado no Conselho Regional de Engenharia e Agronomia - CREA; e e) peso da máquina ou equipamento.

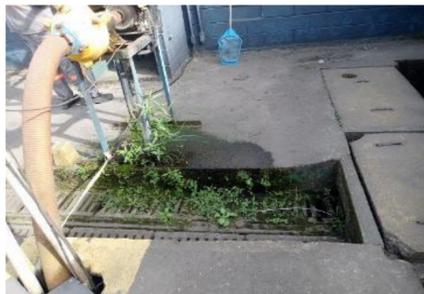
12.17	Outros requisitos específicos de segurança	Sim	-	-	-	-	-	-
12.18	Disposições finais	Sim	-	-	-	-	-	-
Anexo III	Meios de acesso a máquinas e equipamentos	Não	ANEXO III 5	a. b. c. d	Foi evidenciado que a área de circulação de acesso a bomba de sucção 6 não possui passarela.	Necessário instalar uma passarela para prevenir riscos e acidentes, conforme alíneas: a) ser dimensionadas, construídas e fixadas de modo seguro e resistente, de forma a suportar os esforços solicitantes e movimentação segura do trabalhador; b) ter pisos e degraus constituídos de materiais ou revestimentos antiderrapantes; c) ser mantidas desobstruídas; d) ser localizadas e instaladas de modo a prevenir riscos de queda, escorregamento, tropeçamento e dispêndio excessivo de esforços físicos pelos trabalhadores ao utilizá-las.

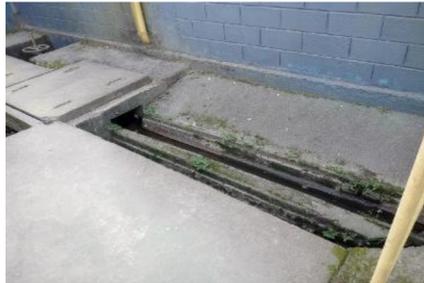
Nº	DESCRIÇÃO	REQUISITO CONFORME?	REQUISITOS NÃO ATENDIDOS	ALÍNEA	DESCRIÇÃO DA NÃO CONFORMIDADE	RECOMENDAÇÃO PARA ADEQUAÇÃO	FOTO DA NÃO CONFORMIDADE	INFRAÇÃO NR-28
Anexo III	Meios de acesso a máquinas e equipamentos	Não	ANEXO III 7	a, b, c, d, e	Foi evidenciado que o local de instalação do equipamento não possui sistema de proteção contra quedas.	Necessário instalar guarda corpo onde existe vão afim de evitar riscos e acidentes conforme alíneas: a) ser dimensionados, construídos e fixados de modo seguro e resistente, de forma a suportar os esforços solicitantes; b) ser constituídos de material resistente a intempéries e corrosão; c) possuir travessão superior instalado de 1,10 m (um metro e dez centímetros) a 1,20 m (um metro e vinte centímetros) de altura em relação ao piso ao longo de toda a extensão, em ambos os lados; d) o travessão superior não deve possuir superfície plana, a fim de evitar a colocação de objetos; e e) possuir rodapé de, no mínimo, 0,20 m (vinte centímetros) de altura e travessão intermediário a 0,70 m (setenta centímetros) de altura em relação ao piso, localizado entre o rodapé e o travessão superior.
