RELATÓRIO DE AUDITORIA E DIAGNOSTICO NR-12

(Portaria SEPRT nº 916, de 30/07/2019, DOU 31/07/2019)

MULTILOG – SANTOS/SP

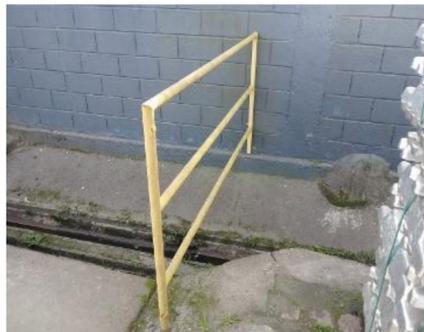
Anexo III	Meios de acesso a máquinas e equipamentos	Não	ANEXO III 7	e	Foi evidenciado que o guarda corpo não possui rodapé.	Necessário instalar rodapé no guarda corpo de no mínimo, 0,20 m (vinte centímetros) de altura.

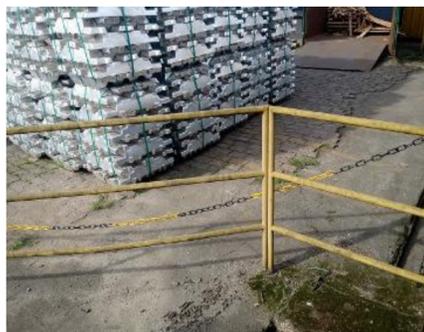
I-2
Anexo III	Meios de acesso a máquinas e equipamentos	Não	ANEXO III 7	e	Foi evidenciado que o guarda corpo não possui rodapé.	Necessário instalar rodapé no guarda corpo de no mínimo, 0,20 m (vinte centímetros) de altura.

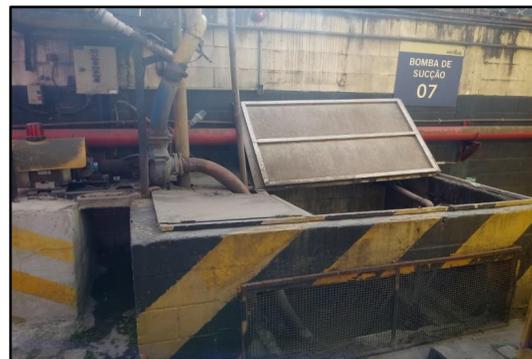
FOTO 1 - VISÃO GERAL

TAG	BOMBA DE SUCCÃO 07	DESCRIÇÃO DO EQUIPAMENTO	BOMBA	Nº DE SÉRIE	-
------------	---------------------------	---------------------------------	--------------	--------------------	---

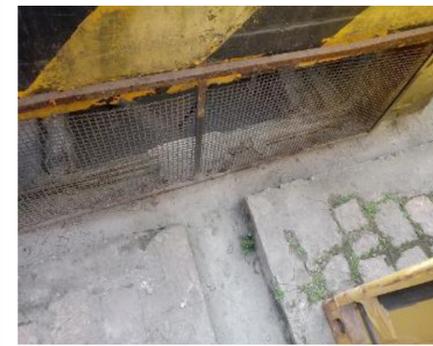
Nº	DESCRIÇÃO	REQUISITO CONFORME?	REQUISITOS NÃO ATENDIDOS	ALÍNEA	DESCRIÇÃO DA NÃO CONFORMIDADE	RECOMENDAÇÃO PARA ADEQUAÇÃO	FOTO DA NÃO CONFORMIDADE	INFRAÇÃO NR-28
12.1	Princípios gerais	Sim	-	-	-	-	-	-
12.2	Arranjo físico e instalações	Não	12.2.3	-	Foi evidenciado que o local de circulação dos colaboradores encontra-se com ausência de sinalização.	Necessário providenciar sinalização (preto e amarelo) no desnível do local de circulação dos colaboradores.

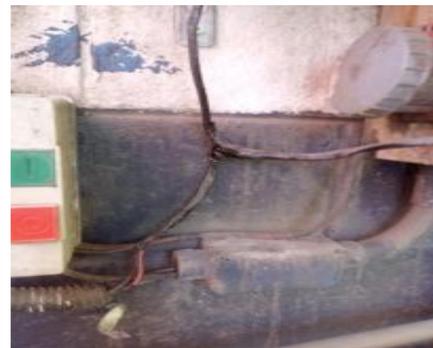
I-3
12.3	Instalações e dispositivos elétricos	Não	12.3.4	b	Foi evidenciado que os condutores encontram-se expostos	Necessário providenciar que os condutores possuam proteção contra rompimento mecânico de contatos abrasivos.

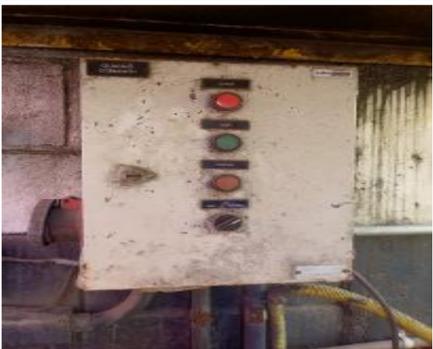
12.3	Instalações e dispositivos elétricos	Não	12.3.5	b	Foi evidenciado que o painel não possui indicativo sobre perigos e riscos que possam estar envolvidos os colaboradores.	Necessário providenciar que a porta do painel possua sinalização quanto ao perigo de choque elétrico e restrição de acesso por pessoas não autorizadas

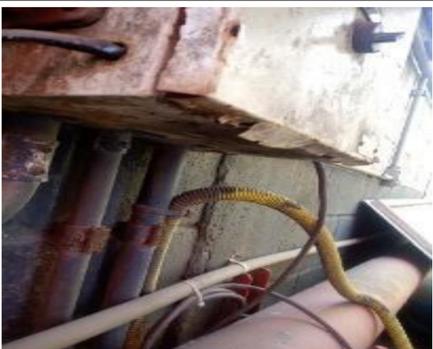
12.3	Instalações e dispositivos elétricos	Não	12.3.5	c	Foi evidenciado que a porta do painel encontra-se danificada.	Necessário providenciar reparo na porta do painel.

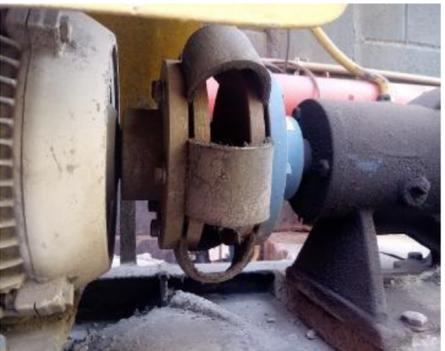
12.5	Sistemas de segurança	Não	12.5.1	-	Foi evidenciado que o acoplamento do motor encontra-se com vão inapropriado.	Necessário instalar chapa/tela de proteção no acoplamento do motor, utilizar espaçamento conforme NBR NM ISO 13852, para que resguardem proteção à saúde e à integridade física dos trabalhadores.

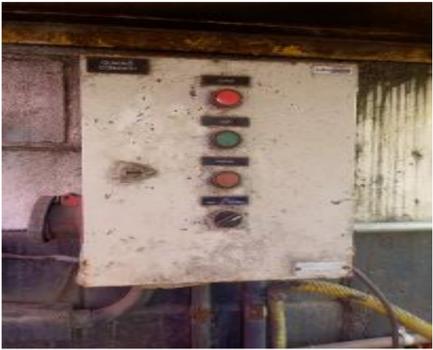
12.6	Dispositivos de parada de emergência	Não	12.6.1	-	Foi evidenciado que o equipamento não possui dispositivo de parada de emergência.	Necessário instalar dispositivos de parada de emergência, por meio dos quais possam ser evitadas situações de perigo latentes e existentes.

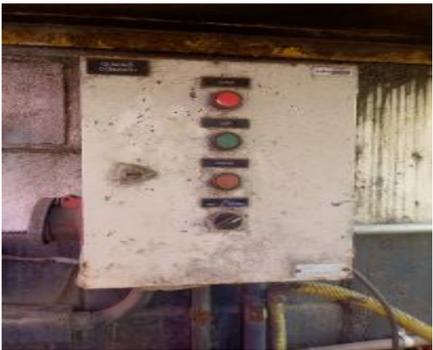
12.6	Dispositivos de parada de emergência	Não	12.6.1.1	-	Foi evidenciado que o equipamento não possui dispositivo de parada de emergência.	Necessário que as botoeiras de emergências, ou quaisquer outras formas de parada, não devem ser utilizados como dispositivos de partida ou de acionamento.

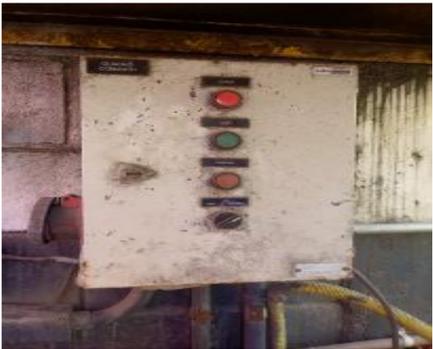
12.6	Dispositivos de parada de emergência	Não	12.6.2	-	Foi evidenciado que o equipamento não possui dispositivo de parada de emergência.	As botoeiras de emergência devem ser posicionadas em locais de fácil acesso e visualização pelos operadores em seus postos de trabalho, assim como terceiros, e mantidos permanentemente desobstruídos.

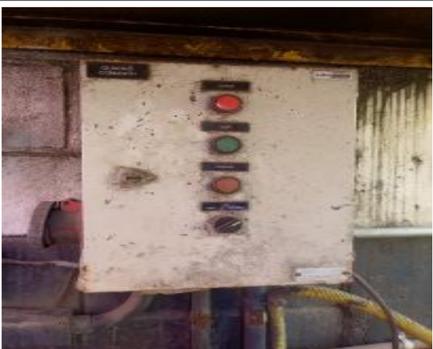
12.6	Dispositivos de parada de emergência	Não	12.6.4	a, b, c	Foi evidenciado que o equipamento não possui dispositivo de parada de emergência.	Necessário que a função de parada de emergência: a) não prejudique a eficiência de sistemas de segurança ou dispositivos com funções relacionadas com a segurança; b) não prejudique qualquer meio projetado para resgatar pessoas acidentadas; e c) não gere risco adicional.

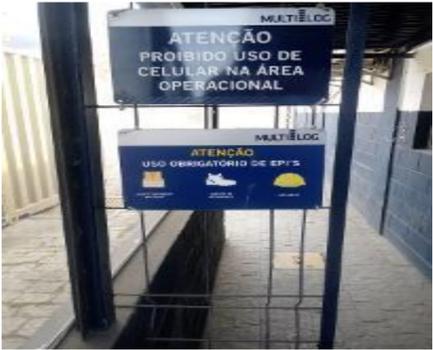
12.12	Sinalização	Não	12.12.1	-	Foi evidenciado que não possui sinalização de segurança sobre os "riscos que estão expostos" na entrada de área.	Necessário instalar placa de sinalização de segurança na entrada da área, para advertir trabalhadores e terceiros sobre os riscos que estão expostos.

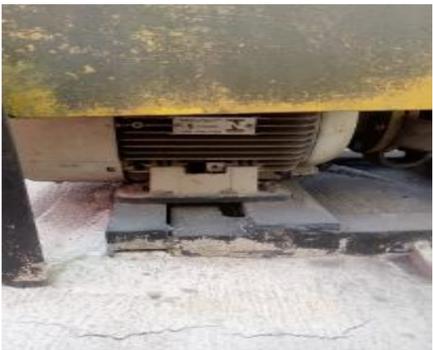
12.12	Sinalização	Não	12.12.1	-	Foi evidenciado que o equipamento não possui sinalização de segurança sobre riscos.	Necessário instalar sinalização de segurança por placa ou etiqueta adesiva nas máquinas e equipamentos para advertir trabalhadores e terceiros sobre os riscos que estão expostos, afim de garantir a integridade física e saúde dos trabalhadores.

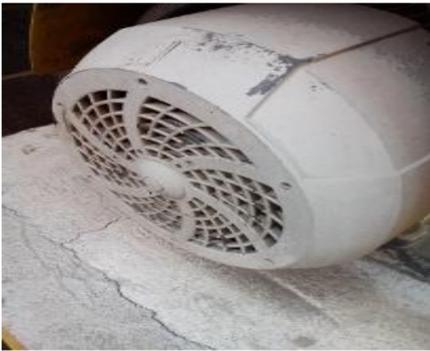
12.12	Sinalização	Não	12.12.1.1	-	Foi evidenciado que a proteção da ventoinha do motor não possui pintura na cor amarela conforme NR-26/NBR 7195	Pintar a proteção da ventoinha do motor na cor amarela, conforme NR-26 / NBR 7195.

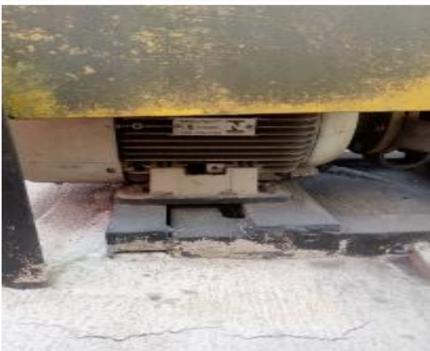
12.12	Sinalização	Não	12.12.2	a, b, c	Foi evidenciado que o equipamento não possui sinalização de segurança destacada na máquina.	Necessário instalação de sinalização de segurança atendendo os seguintes requisitos: a) ficar destacada na máquina ou equipamento; b) ficar em localização claramente visível; e c) ser de fácil compreensão.

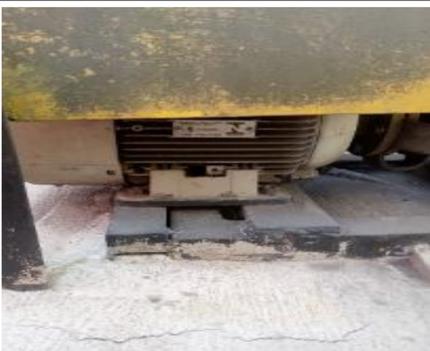
12.12	Sinalização	Não	12.12.4	a, b	Foi evidenciado que o equipamento não possui sinalização de segurança escrita na língua portuguesa (Brasil).	Necessário instalar inscrições no equipamento atendendo os seguintes requisitos: a) ser escritas na língua portuguesa (Brasil); e b) ser legíveis.

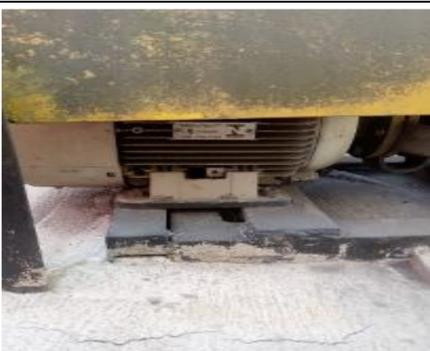
12.12	Sinalização	Não	12.12.4.1	-	Foi evidenciado que o equipamento não possui sinalização do risco existente.	Necessário que as inscrições instaladas indiquem claramente o risco de esmagamento na ventoinha do motor, e não deve ser utilizada somente a inscrição de "perigo".

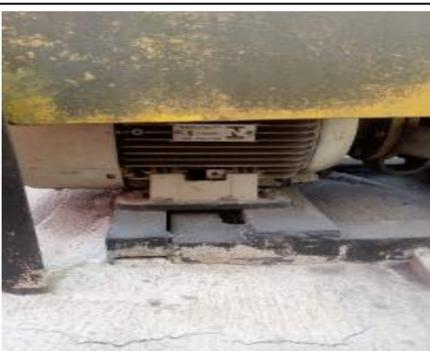
12.12	Sinalização	Não	12.12.4.1	-	Foi evidenciado que o equipamento não possui sinalização do risco existente.	Necessário que as inscrições instaladas indiquem claramente o risco de choque elétrico, e não deve ser utilizada somente a inscrição de "perigo".

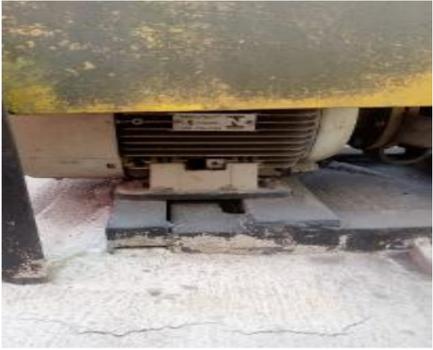
12.12	Sinalização	Não	12.12.5	-	Foi evidenciado a falta de placa com informações de especificações e limitações técnicas.	Necessário instalar inscrições e símbolos indicando as especificações e limitações técnicas fundamentais à segurança da máquina ou equipamento.

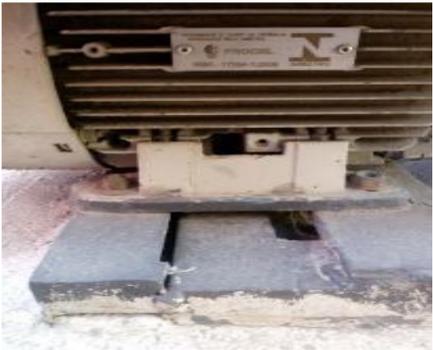
12.12	Sinalização	Não	12.12.7	a, b, c, d, e	Foi evidenciado que o equipamento não possui placa de informação	Necessário instalar em local visível as seguintes informações indelévels: a) razão social, CNPJ e endereço do fabricante ou importador; b) informação sobre tipo, modelo e capacidade; c) número de série ou identificação, e ano de fabricação; d) número de registro do fabricante/importador ou do profissional legalmente habilitado no Conselho Regional de Engenharia e Agronomia - CREA; e e) peso da máquina ou equipamento.

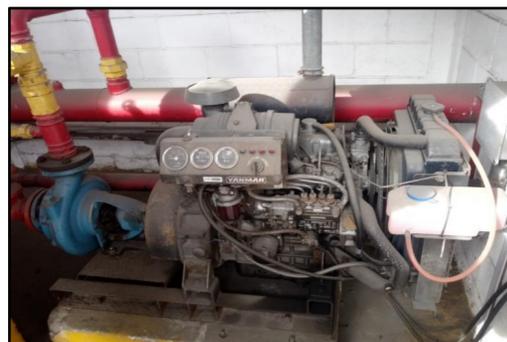
FOTO 1 - VISÃO GERAL

TAG	CASA DE BOMBAS	DESCRIÇÃO DO EQUIPAMENTO	BOMBA	Nº DE SÉRIE	-
------------	-----------------------	---------------------------------	--------------	--------------------	---

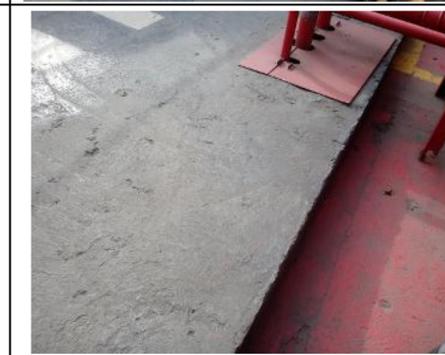
I-3
12.2	Arranjo físico e instalações	Não	12.2.3	-	Foi evidenciado que o local de circulação dos colaboradores encontra-se com ausência de sinalização.	Necessário providenciar sinalização (preto e amarelo) no desnível do local de circulação dos colaboradores.

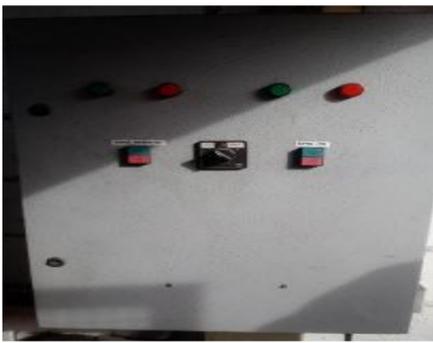
12.3	Instalações e dispositivos elétricos	Não	12.3.5	b	Foi evidenciado que o painel não possui indicativo sobre perigos e riscos que possam estar envolvidos os colaboradores.	Necessário providenciar que a porta do painel possua sinalização quanto ao perigo de choque elétrico e restrição de acesso por pessoas não autorizadas

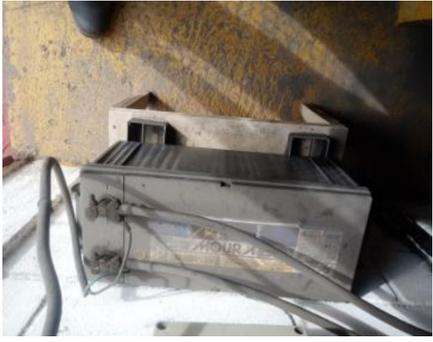
12.3	Instalações e dispositivos elétricos	Não	12.3.9	c	Foi evidenciado que a bateria encontra-se sem proteção nos terminais positivo.	Necessário providenciar proteção do terminal positivo, a fim de prevenir contato acidental e curto-circuito

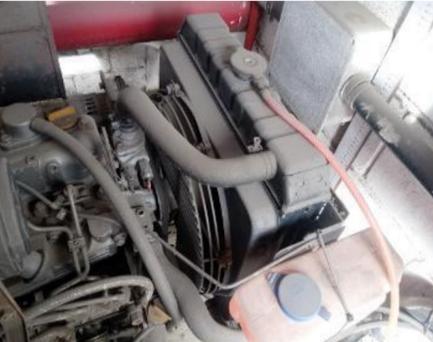
12.4	Dispositivos de partida, acionamento e parada	Sim	-	-	-	-	-	-
12.5	Sistemas de segurança	Não	12.5.1	-	Foi evidenciado que a tela de proteção do motor encontra-se com vão inapropriado.	Necessário adequar tela de proteção do motor, utilizar espaçamento conforme NBR NM ISO 13852, para que resguardem proteção à saúde e à integridade física dos trabalhadores.

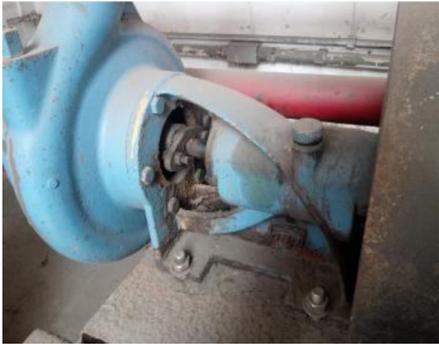
12.5	Sistemas de segurança	Não	12.5.10	-	Foi evidenciado que o eixo da selagem da bomba de sucção 06 encontra-se com vão inapropriado.	Necessário instalar tela de proteção no eixo da selagem do equipamento, afim de prevenir riscos e acidentes.

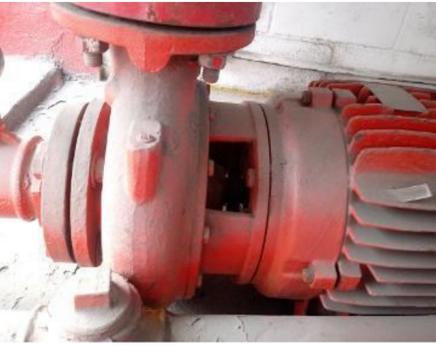
12.5	Sistemas de segurança	Não	12.5.10	-	Foi evidenciado que o eixo da selagem da encontra-se com vão inapropriado.	Necessário instalar tela de proteção no eixo da selagem do equipamento, afim de prevenir riscos e acidentes.

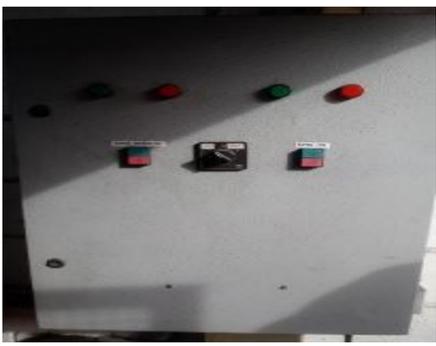
12.6	Dispositivos de parada de emergência	Não	12.6.1	-	Foi evidenciado que o equipamento não possui dispositivo de parada de emergência.	Necessário instalar dispositivos de parada de emergência, por meio dos quais possam ser evitadas situações de perigo latentes e existentes.

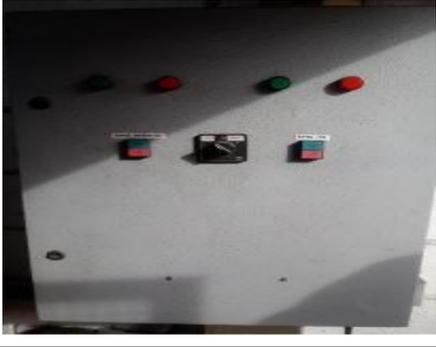
12.6	Dispositivos de parada de emergência	Não	12.6.1.1	-	Foi evidenciado que o equipamento não possui dispositivo de parada de emergência.	Necessário que as botoeiras de emergências, ou quaisquer outras formas de parada, não devem ser utilizados como dispositivos de partida ou de acionamento.

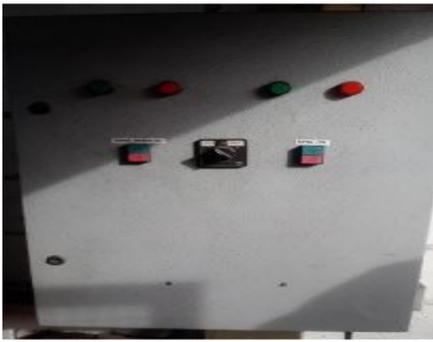
12.6	Dispositivos de parada de emergência	Não	12.6.2	-	Foi evidenciado que o equipamento não possui dispositivo de parada de emergência.	As botoeiras de emergência devem ser posicionadas em locais de fácil acesso e visualização pelos operadores em seus postos de trabalho, assim como terceiros, e mantidos permanentemente desobstruídos.

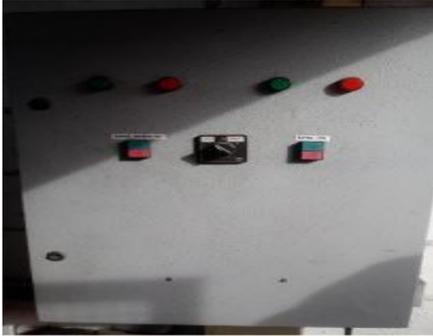
12.6	Dispositivos de parada de emergência	Não	12.6.3	a, b, c, d, e, f	Foi evidenciado que o equipamento não possui dispositivo de parada de emergência.	Necessário que os dispositivos de parada de emergência a serem instalados devam: a) ser selecionados, montados e interconectados de forma a suportar as condições de operação previstas, bem como as influências do meio; b) ser usados como medida auxiliar, não podendo ser alternativa a medidas adequadas de proteção ou a sistemas automáticos de segurança; c) possuir acionadores projetados para fácil atuação do operador ou outros que possam necessitar da sua utilização; d) prevalecer sobre todos os outros comandos; e) provocar a parada da operação ou processo perigoso em período de tempo tão reduzido quanto tecnicamente possível, sem provocar riscos suplementares; e f) ter sua função disponível e operacional a qualquer tempo, independentemente do modo de operação.

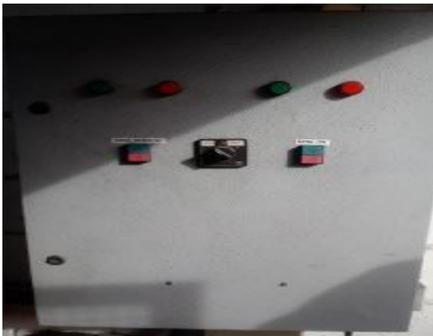
12.6	Dispositivos de parada de emergência	Não	12.6.4	a, b, c	Foi evidenciado que o equipamento não possui dispositivo de parada de emergência.	Necessário que a função de parada de emergência: a) não prejudique a eficiência de sistemas de segurança ou dispositivos com funções relacionadas com a segurança; b) não prejudique qualquer meio projetado para resgatar pessoas acidentadas; e c) não gere risco adicional.

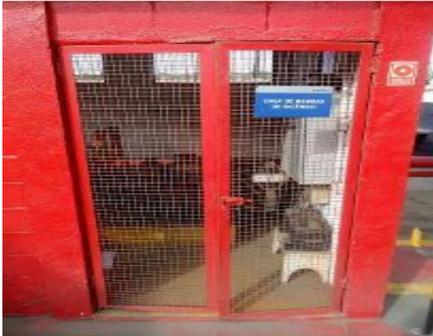
Nº	DESCRIÇÃO	REQUISITO CONFORME?	REQUISITOS NÃO ATENDIDOS	ALÍNEA	DESCRIÇÃO DA NÃO CONFORMIDADE	RECOMENDAÇÃO PARA ADEQUAÇÃO	FOTO DA NÃO CONFORMIDADE	INFRAÇÃO NR-28
12.8	Transportadores de materiais	Não Aplicável	-	-	-	-	-	-
12.9	Aspectos ergonômicos	Sim	-	-	-	-	-	-
12.10	Riscos adicionais	Sim	-	-	-	-	-	-
12.11	Manutenção, inspeção, preparação, ajuste, reparo e limpeza	Sim	-	-	-	-	-	-
12.12	Sinalização	Não	12.12.1	-	Foi evidenciado que não possui sinalização de segurança sobre os "riscos que estão expostos" na entrada de área.	Necessário instalar placa de sinalização de segurança na entrada da área, para advertir trabalhadores e terceiros sobre os riscos que estão expostos.

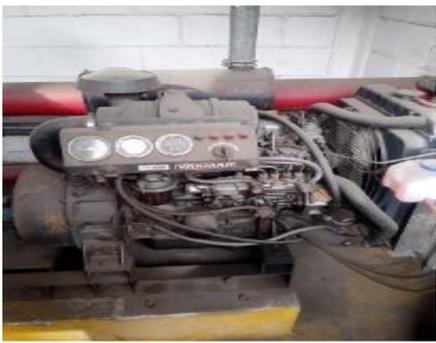
12.12	Sinalização	Não	12.12.1	-	Foi evidenciado que o equipamento não possui sinalização de segurança sobre riscos.	Necessário instalar sinalização de segurança por placa ou etiqueta adesiva nas máquinas e equipamentos para advertir trabalhadores e terceiros sobre os riscos que estão expostos, afim de garantir a integridade física e saúde dos trabalhadores.

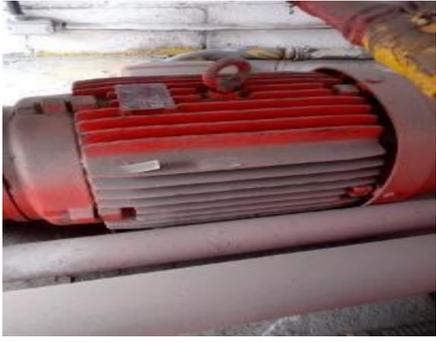
12.12	Sinalização	Não	12.12.1	-	Foi evidenciado que o equipamento não possui sinalização de segurança sobre riscos.	Necessário instalar sinalização de segurança por placa ou etiqueta adesiva nas máquinas e equipamentos para advertir trabalhadores e terceiros sobre os riscos que estão expostos, afim de garantir a integridade física e saúde dos trabalhadores.

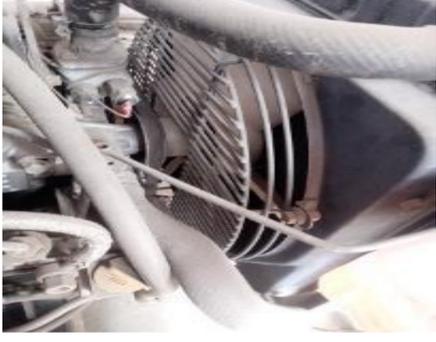
12.12	Sinalização	Não	12.12.1.1	-	Foi evidenciado que a proteção da ventoinha do motor não possui pintura na cor amarela conforme NR-26/NBR 7195	Pintar a proteção da ventoinha do motor na cor amarela, conforme NR-26 / NBR 7195.

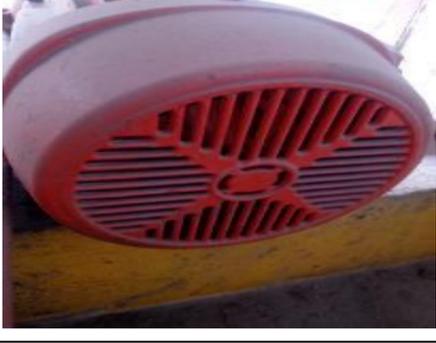
12.12	Sinalização	Não	12.12.1.1	-	Foi evidenciado que a proteção da ventoinha do motor não possui pintura na cor amarela conforme NR-26/NBR 7195	Pintar a proteção da ventoinha do motor na cor amarela, conforme NR-26 / NBR 7195.

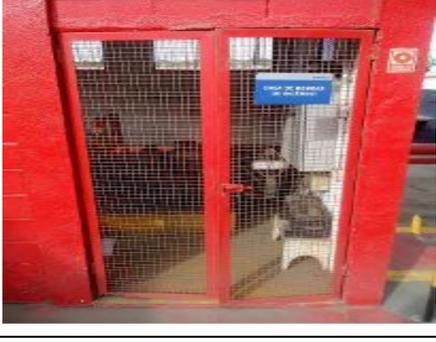
12.12	Sinalização	Não	12.12.2	a, b, c	Foi evidenciado que o equipamento não possui sinalização de segurança destacada na máquina.	Necessário instalação de sinalização de segurança atendendo os seguintes requisitos: a) ficar destacada na máquina ou equipamento; b) ficar em localização claramente visível; e c) ser de fácil compreensão.

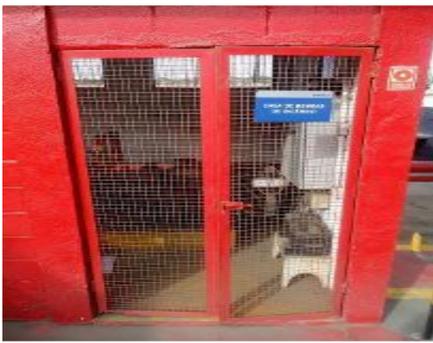
12.12	Sinalização	Não	12.12.4	a, b	Foi evidenciado que o equipamento não possui sinalização de segurança escrita na língua portuguesa (Brasil).	Necessário instalar inscrições no equipamento atendendo os seguintes requisitos: a) ser escritas na língua portuguesa (Brasil); e b) ser legíveis.

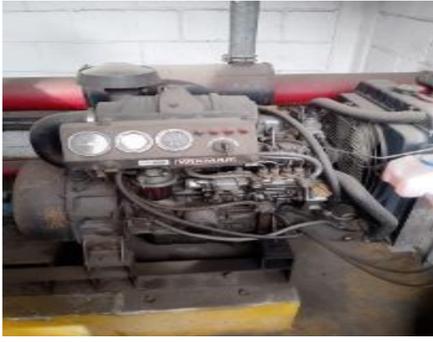
12.12	Sinalização	Não	12.12.4.1	-	Foi evidenciado que o equipamento não possui sinalização do risco existente.	Necessário que as inscrições instaladas indiquem claramente o risco de esmagamento na ventoinha do motor, e não deve ser utilizada somente a inscrição de "perigo".

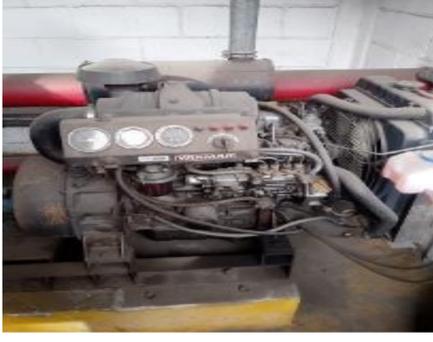
12.12	Sinalização	Não	12.12.4.1	-	Foi evidenciado que o equipamento não possui sinalização do risco existente.	Necessário que as inscrições instaladas indiquem claramente o risco de choque elétrico, e não deve ser utilizada somente a inscrição de "perigo".

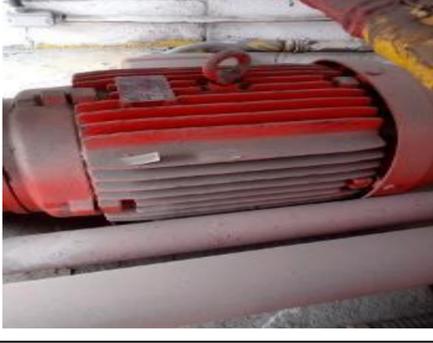
12.12	Sinalização	Não	12.12.4.1	-	Foi evidenciado que o equipamento não possui sinalização do risco existente.	Necessário que as inscrições instaladas indiquem claramente o risco de esmagamento na ventoinha do motor, e não deve ser utilizada somente a inscrição de "perigo".

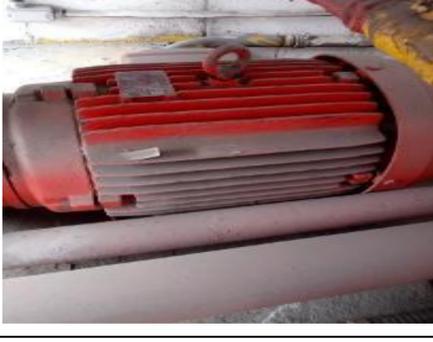
12.12	Sinalização	Não	12.12.4.1	-	Foi evidenciado que o equipamento não possui sinalização do risco existente.	Necessário que as inscrições instaladas indiquem claramente o risco de choque elétrico, e não deve ser utilizada somente a inscrição de "perigo".

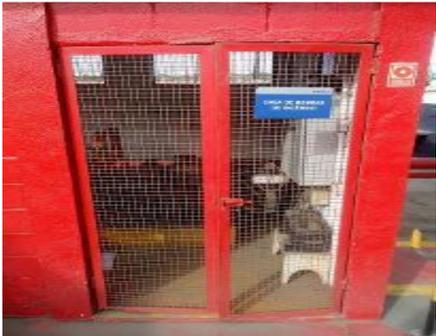
12.12	Sinalização	Não	12.12.5	-	Foi evidenciado a falta de placa com informações de especificações e limitações técnicas.	Necessário instalar inscrições e símbolos indicando as especificações e limitações técnicas fundamentais à segurança da máquina ou equipamento.

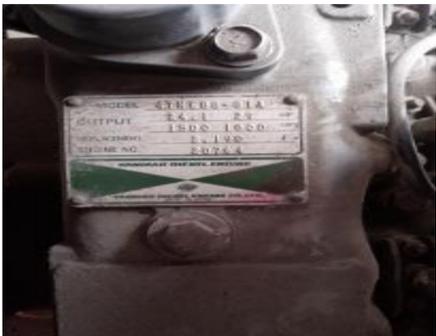
12.12	Sinalização	Não	12.12.7	a, b, c, d, e	Foi evidenciado que o equipamento não possui placa de informação	Necessário instalar em local visível as seguintes informações indelévels: a) razão social, CNPJ e endereço do fabricante ou importador; b) informação sobre tipo, modelo e capacidade; c) número de série ou identificação, e ano de fabricação; d) número de registro do fabricante/importador ou do profissional legalmente habilitado no Conselho Regional de Engenharia e Agronomia - CREA; e e) peso da máquina ou equipamento.

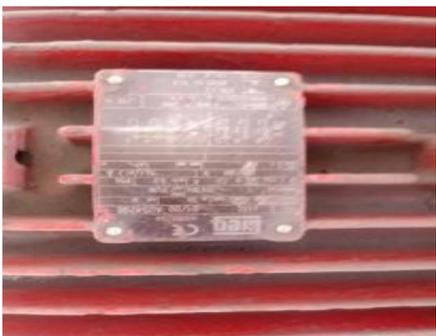
12.12	Sinalização	Não	12.12.7	a, b, c, d, e	Foi evidenciado que o equipamento não possui placa de informação	Necessário instalar em local visível as seguintes informações indelévels: a) razão social, CNPJ e endereço do fabricante ou importador; b) informação sobre tipo, modelo e capacidade; c) número de série ou identificação, e ano de fabricação; d) número de registro do fabricante/importador ou do profissional legalmente habilitado no Conselho Regional de Engenharia e Agronomia - CREA; e e) peso da máquina ou equipamento.

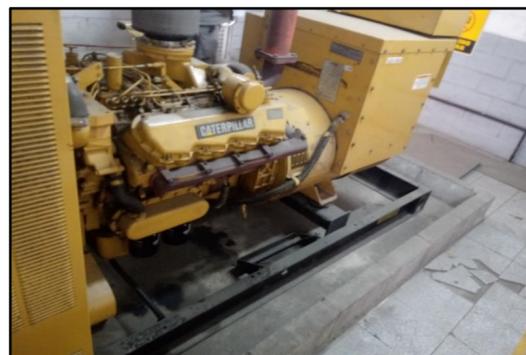
FOTO 1 - VISÃO GERAL

TAG	GER9999	DESCRIÇÃO DO EQUIPAMENTO	GERADOR	Nº DE SÉRIE	-
------------	---------	---------------------------------	---------	--------------------	---

ÁREA	LADO SALA DO NO BREAK	DATA DA INSPEÇÃO	12/07/22
-------------	-----------------------	-------------------------	----------

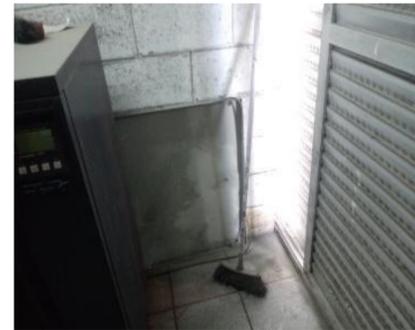
Nº	DESCRIÇÃO	REQUISITO CONFORME?	REQUISITOS NÃO ATENDIDOS	ALÍNEA	DESCRIÇÃO DA NÃO CONFORMIDADE	RECOMENDAÇÃO PARA ADEQUAÇÃO	FOTO DA NÃO CONFORMIDADE	INFRAÇÃO NR-28
12.1	Princípios gerais	Sim	-	-	-	-	-	-
12.2	Arranjo físico e instalações	Não	12.2.5	-	Foi evidenciado que a ferramenta do processo produtivo encontra-se em local inadequado.	Necessário que as ferramentas utilizadas no processo produtivo devem ser organizadas e armazenadas ou dispostas em locais específicos para essa finalidade.

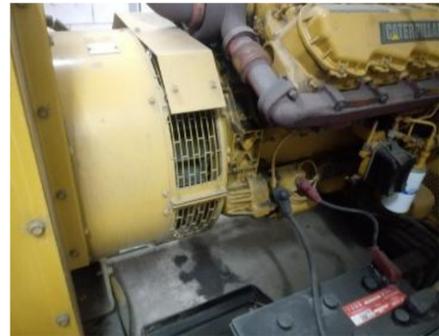
12.4	Dispositivos de partida, acionamento e parada	Sim	-	-	-	-	-	-
12.5	Sistemas de segurança	Não	12.5.1	-	Foi evidenciado que a tela de proteção do gerador encontra-se com vão inapropriado.	Necessário adequar tela de proteção do gerador, utilizar espaçamento conforme NBR NM ISO 13852, para que resguardem proteção à saúde e à integridade física dos trabalhadores.

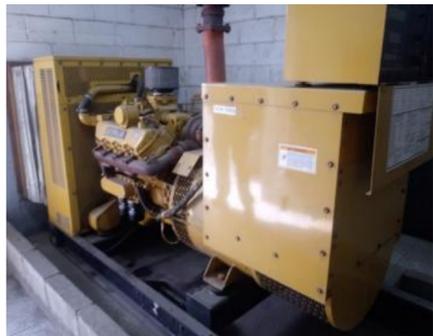
12.12	Sinalização	Não	12.12.1	-	Foi evidenciado que o equipamento não possui sinalização de segurança sobre riscos.	Necessário instalar sinalização de segurança por placa ou etiqueta adesiva nas máquinas e equipamentos para advertir trabalhadores e terceiros sobre os riscos que estão expostos, afim de garantir a integridade física e saúde dos trabalhadores.

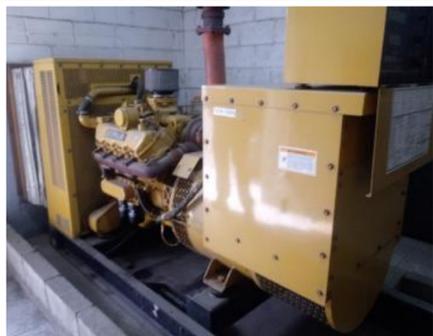
12.12	Sinalização	Não	12.12.2	a, b, c	Foi evidenciado que o equipamento não possui sinalização de segurança destacada na máquina.	Necessário instalação de sinalização de segurança atendendo os seguintes requisitos: a) ficar destacada na máquina ou equipamento; b) ficar em localização claramente visível; e c) ser de fácil compreensão.

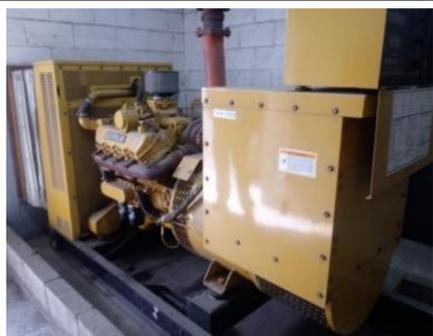
12.12	Sinalização	Não	12.12.4	a, b	Foi evidenciado que o equipamento não possui sinalização de segurança escrita na língua portuguesa (Brasil).	Necessário instalar inscrições no equipamento atendendo os seguintes requisitos: a) ser escritas na língua portuguesa (Brasil); e b) ser legíveis.

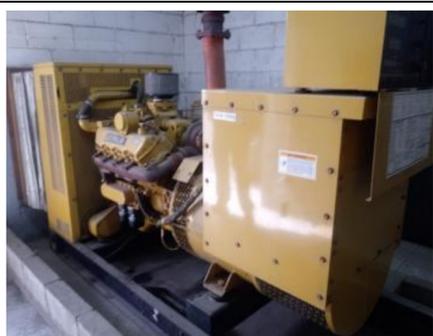
12.12	Sinalização	Não	12.12.4.1	-	Foi evidenciado que o equipamento não possui sinalização do risco existente.	Necessário que as inscrições instaladas indiquem claramente o risco de esmagamento na ventoinha do motor, e não deve ser utilizada somente a inscrição de "perigo".

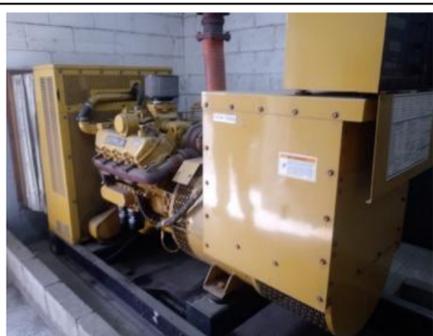
12.12	Sinalização	Não	12.12.5	-	Foi evidenciado a falta de placa com informações de especificações e limitações técnicas.	Necessário instalar inscrições e símbolos indicando as especificações e limitações técnicas fundamentais à segurança da máquina ou equipamento.

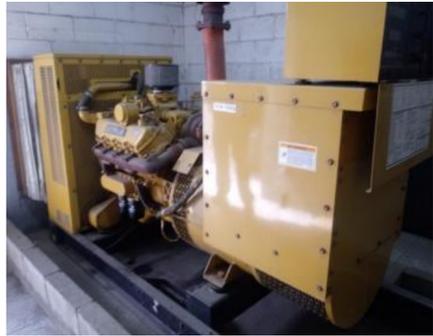
12.12	Sinalização	Não	12.12.7	a, b, c, d, e	Foi evidenciado que o equipamento não possui placa de informação	Necessário instalar em local visível as seguintes informações indelévels: a) razão social, CNPJ e endereço do fabricante ou importador; b) informação sobre tipo, modelo e capacidade; c) número de série ou identificação, e ano de fabricação; d) número de registro do fabricante/importador ou do profissional legalmente habilitado no Conselho Regional de Engenharia e Agronomia - CREA; e e) peso da máquina ou equipamento.

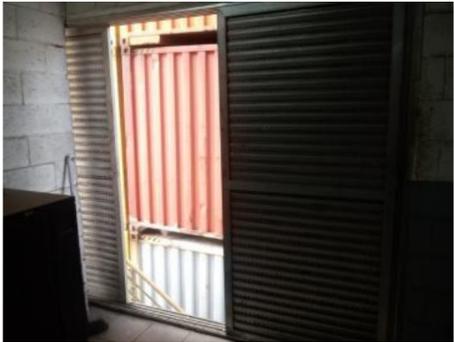
12.17	Outros requisitos específicos de segurança	Sim	-	-	-	-	-	-
12.18	Disposições finais	Sim	-	-	-	-	-	-
Anexo III	Meios de acesso a máquinas e equipamentos	Não	ANEXO III 7	a, b, c, d, e	Foi evidenciado que a porta não possui sistema de proteção contra quedas.	Necessário providenciar guarda corpo afim de evitar acidentes: a) ser dimensionados, construídos e fixados de modo seguro e resistente, de forma a suportar os esforços solicitantes; b) ser constituídos de material resistente a intempéries e corrosão; c) possuir travessão superior instalado de 1,10 m (um metro e dez centímetros) a 1,20 m (um metro e vinte centímetros) de altura em relação ao piso ao longo de toda a extensão, em ambos os lados; d) o travessão superior não deve possuir superfície plana, a fim de evitar a colocação de objetos; e e) possuir rodapé de, no mínimo, 0,20 m (vinte centímetros) de altura e travessão intermediário a 0,70 m (setenta centímetros) de altura em relação ao piso, localizado entre o rodapé e o travessão superior.

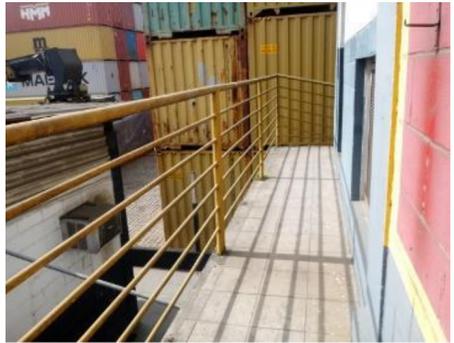
Anexo III	Meios de acesso a máquinas e equipamentos	Não	ANEXO III 7	e	Foi evidenciado que o guarda corpo não possui rodapé.	e) Necessário instalar rodapé em toda extensão do guarda corpo de no no mínimo, 0,20 m (vinte centímetros).

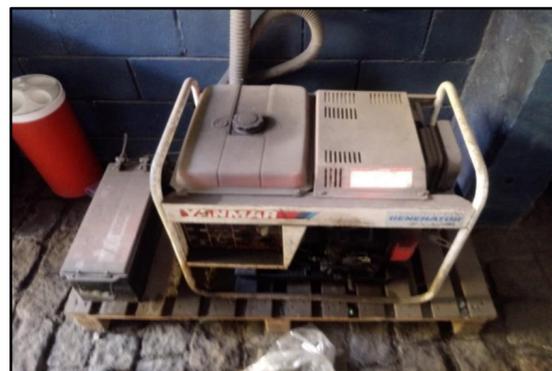
FOTO 1 - VISÃO GERAL

ÁREA	Armazém 2			DATA DA INSPEÇÃO	12/07/22
-------------	-----------	--	--	-------------------------	----------

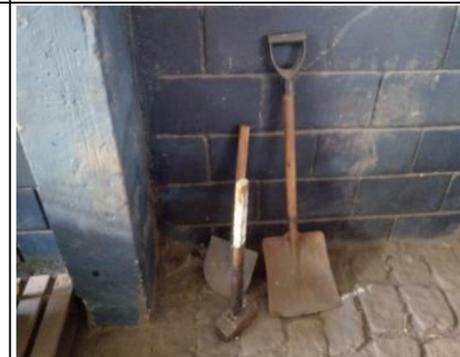
Nº	DESCRIÇÃO	REQUISITO CONFORME?	REQUISITOS NÃO ATENDIDOS	ALÍNEA	DESCRIÇÃO DA NÃO CONFORMIDADE	RECOMENDAÇÃO PARA ADEQUAÇÃO	FOTO DA NÃO CONFORMIDADE	INFRAÇÃO NR-28
12.1	Princípios gerais	Sim	-	-	-	-	-	-
12.2	Arranjo físico e instalações	Não	12.2.5	-	Foi evidenciado que a ferramenta do processo produtivo encontra-se em local inadequado.	Necessário que as ferramentas utilizadas no processo produtivo devem ser organizadas e armazenadas ou dispostas em locais específicos para essa finalidade.

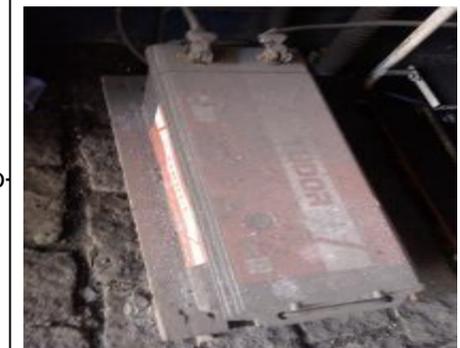
I-2
12.3	Instalações e dispositivos elétricos	Não	12.3.9	c	Foi evidenciado que a bateria encontra-se sem proteção nos terminais positivo.	Necessário providenciar proteção do terminal positivo, a fim de prevenir contato acidental e curto-circuito

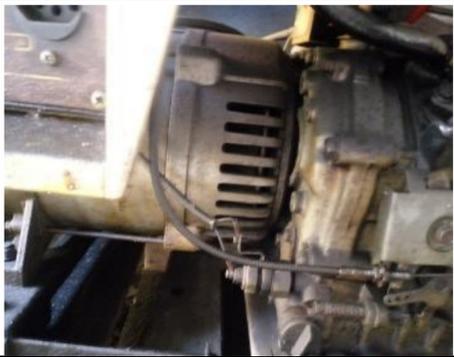
12.4	Dispositivos de partida, acionamento e parada	Sim	-	-	-	-	-	-
12.5	Sistemas de segurança	Não	12.5.1	-	Foi evidenciado que a tela de proteção do motor encontra-se com vão inapropriado.	Necessário adequar tela de proteção do motor, utilizar espaçamento conforme NBR NM ISO 13852, para que resguardem proteção à saúde e à integridade física dos trabalhadores.

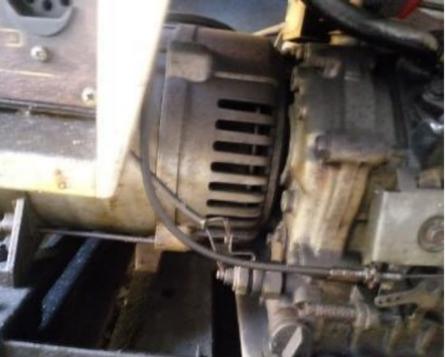
12.5	Sistemas de segurança	Não	12.5.11	a, b, c, d, e, f, g, h, i, j, k, l	Foi evidenciado que as regiões de risco do equipamento não atendem as alíneas deste item.	Necessário que as proteções de segurança novas a serem instaladas, atendam as alíneas abaixo: a) cumpra suas funções apropriadamente durante a vida útil da máquina ou possibilite a reposição de partes deterioradas ou danificadas. b) sejam constituídas de materiais resistentes e adequados à contenção de projeção de peças, materiais e partículas. c) a fixação fique firme e garanta a estabilidade e resistência mecânica compatíveis com os esforços requeridos. d) não crie pontos de esmagamento ou agarramento com partes da máquina ou com outras proteções. e) não possua extremidades e arestas cortantes ou outras saliências perigosas. f) resista às condições ambientais do local onde estão instaladas. g) dificulte a burla. h) proporcione condições de higiene e limpeza. i) impeça o acesso à zona de perigo. j) tenha seus dispositivos de intertravamento protegidos adequadamente contra sujidade, poeiras e corrosão. k) tenha ação positiva, ou seja, atue de modo positivo. l) não acarrete riscos adicionais.

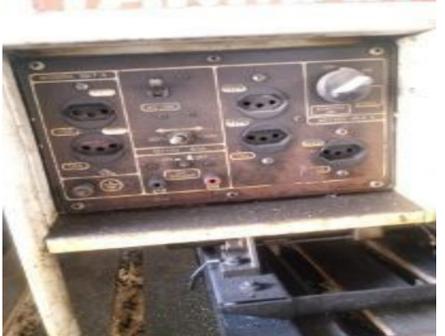
12.6	Dispositivos de parada de emergência	Não	12.6.1	-	Foi evidenciado que o equipamento não possui dispositivo de parada de emergência.	Necessário instalar dispositivos de parada de emergência, por meio dos quais possam ser evitadas situações de perigo latentes e existentes.

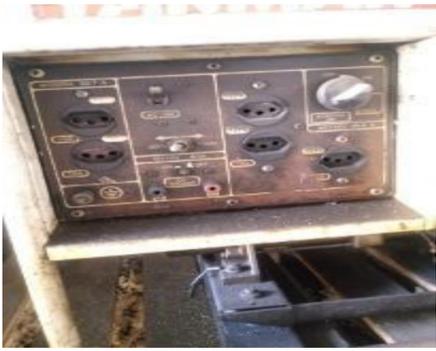
12.6	Dispositivos de parada de emergência	Não	12.6.1.1	-	Foi evidenciado que o equipamento não possui dispositivo de parada de emergência.	Necessário que as botoeiras de emergências, ou quaisquer outras formas de parada, não devem ser utilizados como dispositivos de partida ou de acionamento.

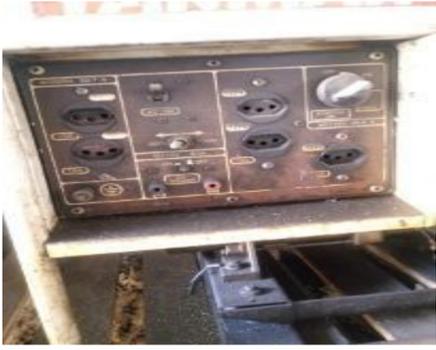
12.6	Dispositivos de parada de emergência	Não	12.6.2	-	Foi evidenciado que o equipamento não possui dispositivo de parada de emergência.	As botoeiras de emergência devem ser posicionadas em locais de fácil acesso e visualização pelos operadores em seus postos de trabalho, assim como terceiros, e mantidos permanentemente desobstruídos.

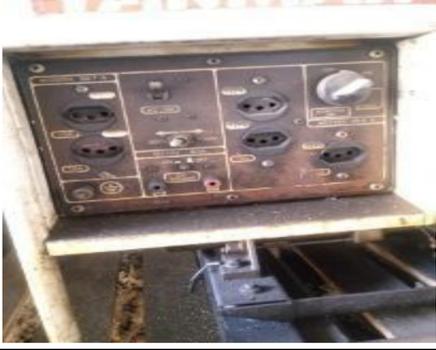
12.6	Dispositivos de parada de emergência	Não	12.6.3	a, b, c, d, e, f	Foi evidenciado que o equipamento não possui dispositivo de parada de emergência.	Necessário que os dispositivos de parada de emergência a serem instalados devam: a) ser selecionados, montados e interconectados de forma a suportar as condições de operação previstas, bem como as influências do meio; b) ser usados como medida auxiliar, não podendo ser alternativa a medidas adequadas de proteção ou a sistemas automáticos de segurança; c) possuir acionadores projetados para fácil atuação do operador ou outros que possam necessitar da sua utilização; d) prevalecer sobre todos os outros comandos;

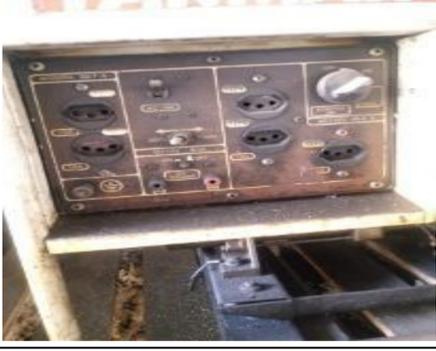
12.6	Dispositivos de parada de emergência	Não	12.6.4	a, b, c	Foi evidenciado que o equipamento não possui dispositivo de parada de emergência.	Necessário que a função de parada de emergência: a) não prejudique a eficiência de sistemas de segurança ou dispositivos com funções relacionadas com a segurança; b) não prejudique qualquer meio projetado para resgatar pessoas acidentadas; e c) não gere risco adicional.

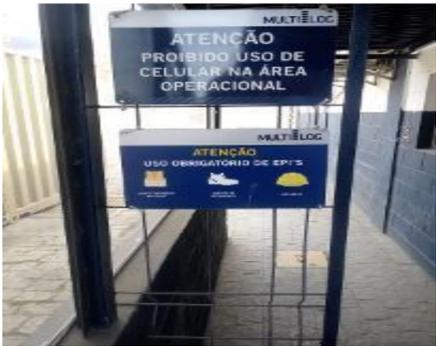
Nº	DESCRIÇÃO	REQUISITO CONFORME?	REQUISITOS NÃO ATENDIDOS	ALÍNEA	DESCRIÇÃO DA NÃO CONFORMIDADE	RECOMENDAÇÃO PARA ADEQUAÇÃO	FOTO DA NÃO CONFORMIDADE	INFRAÇÃO NR-28
12.8	Transportadores de materiais	Não Aplicável	-	-	-	-	-	-
12.9	Aspectos ergonômicos	Sim	-	-	-	-	-	-
12.10	Riscos adicionais	Sim	-	-	-	-	-	-
12.11	Manutenção, inspeção, preparação, ajuste, reparo e limpeza	Sim	-	-	-	-	-	-
12.12	Sinalização	Não	12.12.1	-	Foi evidenciado que não possui sinalização de segurança sobre os "riscos que estão expostos" na entrada de área.	Necessário instalar placa de sinalização de segurança na entrada da área, para advertir trabalhadores e terceiros sobre os riscos que estão expostos.

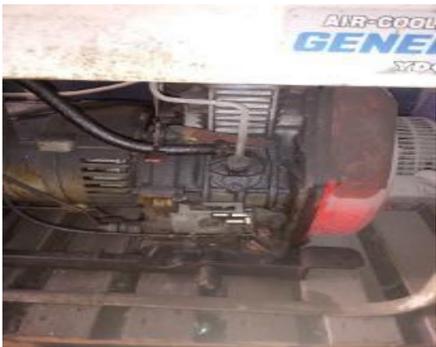
12.12	Sinalização	Não	12.12.1	-	Foi evidenciado que o equipamento não possui sinalização de segurança sobre riscos.	Necessário instalar sinalização de segurança por placa ou etiqueta adesiva nas máquinas e equipamentos para advertir trabalhadores e terceiros sobre os riscos que estão expostos, afim de garantir a integridade física e saúde dos trabalhadores.

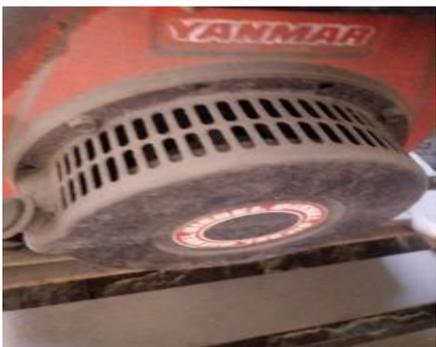
12.12	Sinalização	Não	12.12.1.1	-	Foi evidenciado que a proteção da ventoinha do motor não possui pintura na cor amarela conforme NR-26/NBR 7195	Pintar a proteção da ventoinha do motor na cor amarela, conforme NR-26 / NBR 7195.

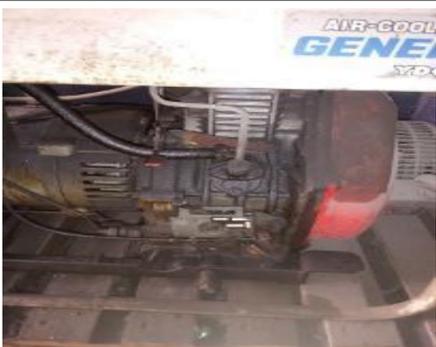
12.12	Sinalização	Não	12.12.2	a, b, c	Foi evidenciado que o equipamento não possui sinalização de segurança destacada na máquina.	Necessário instalação de sinalização de segurança atendendo os seguintes requisitos: a) ficar destacada na máquina ou equipamento; b) ficar em localização claramente visível; e c) ser de fácil compreensão.

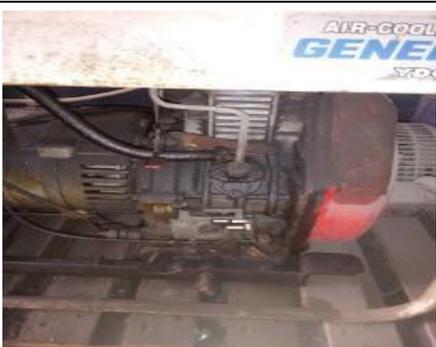
12.12	Sinalização	Não	12.12.4	a, b	Foi evidenciado que o equipamento não possui sinalização de segurança escrita na língua portuguesa (Brasil).	Necessário instalar inscrições no equipamento atendendo os seguintes requisitos: a) ser escritas na língua portuguesa (Brasil); e b) ser legíveis.

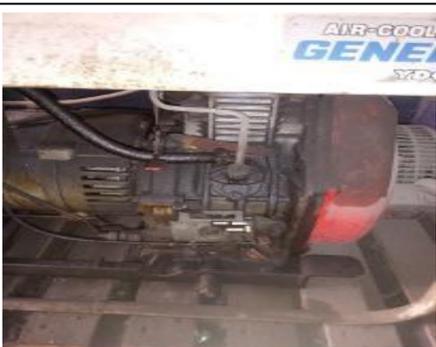
12.12	Sinalização	Não	12.12.4.1	-	Foi evidenciado que o equipamento não possui sinalização do risco existente.	Necessário que as inscrições instaladas indiquem claramente o risco de esmagamento na ventoinha do motor, e não deve ser utilizada somente a inscrição de "perigo".

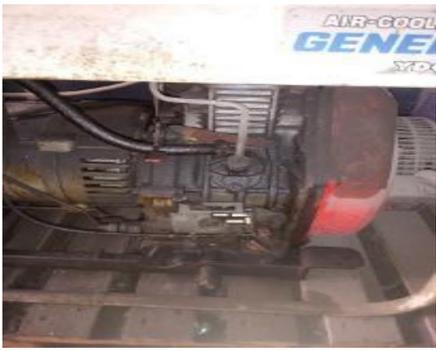
12.12	Sinalização	Não	12.12.4.1	-	Foi evidenciado que o equipamento não possui sinalização do risco existente.	Necessário que as inscrições instaladas indiquem claramente o risco de choque elétrico, e não deve ser utilizada somente a inscrição de "perigo".

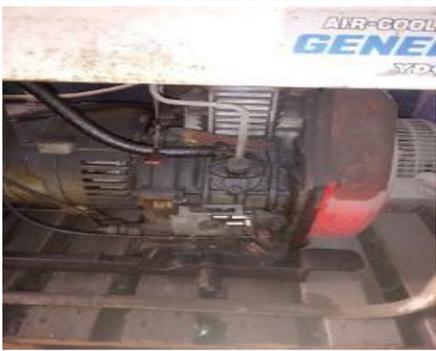
12.12	Sinalização	Não	12.12.5	-	Foi evidenciado a falta de placa com informações de especificações e limitações técnicas.	Necessário instalar inscrições e símbolos indicando as especificações e limitações técnicas fundamentais à segurança da máquina ou equipamento.

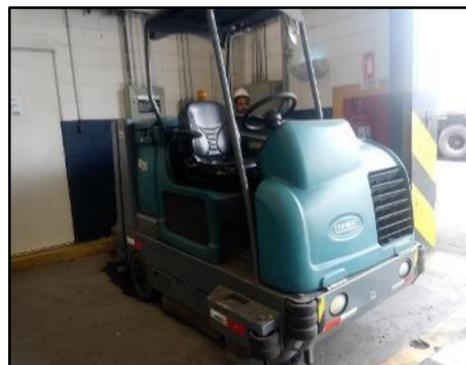
FOTO 1 - VISÃO GERAL

ÁREA	Armazém 1	DATA DA INSPEÇÃO	12/07/22
-------------	-----------	-------------------------	----------

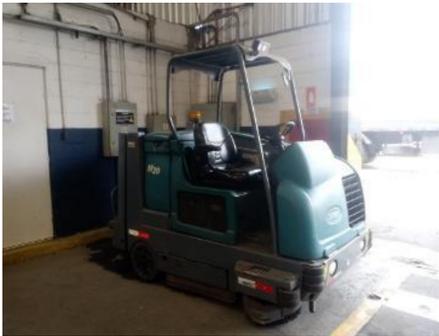
12.12	Sinalização	Não	12.12.1	-	Foi evidenciado que o equipamento não possui sinalização de segurança sobre riscos.	Necessário instalar sinalização de segurança por placa ou etiqueta adesiva nas máquinas e equipamentos para advertir trabalhadores e terceiros sobre os riscos que estão expostos, afim de garantir a integridade física e saúde dos trabalhadores.

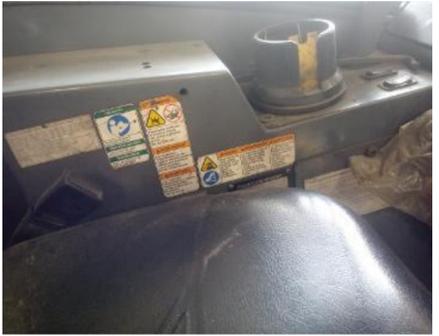
12.12	Sinalização	Não	12.12.2	a, b, c	Foi evidenciado que o equipamento não possui sinalização de segurança destacada na máquina.	Necessário instalação de sinalização de segurança atendendo os seguintes requisitos: a) ficar destacada na máquina ou equipamento; b) ficar em localização claramente visível; e c) ser de fácil compreensão.

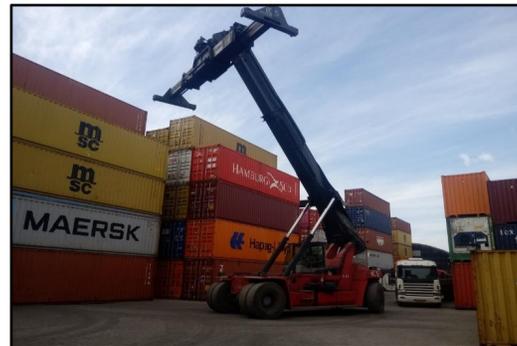
FOTO 1 - VISÃO GERAL

ÁREA	Pátio	DATA DA INSPEÇÃO	12/07/22
-------------	-------	-------------------------	----------

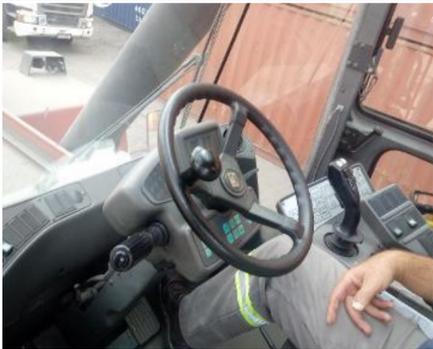
I-3

12.9	Aspectos ergonômicos	Sim	-	-	-	-	-	-
12.10	Riscos adicionais	Não	12.10.3	-	Foi evidenciado que a máquina não possui extintor.	Necessário providenciar extintor para a máquina.

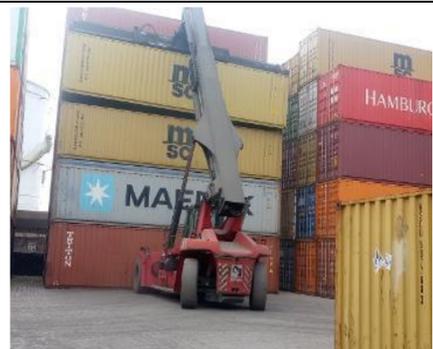
I-3

12.11	Manutenção, inspeção, preparação, ajuste, reparo e limpeza	Sim	-	-	-	-	-	-
12.12	Sinalização	Não	12.12.1	-	Foi evidenciado que o equipamento não possui sinalização de segurança sobre riscos.	Necessário instalar sinalização de segurança por placa ou etiqueta adesiva nas máquinas e equipamentos para advertir trabalhadores e terceiros sobre os riscos que estão expostos, afim de garantir a integridade física e saúde dos trabalhadores.

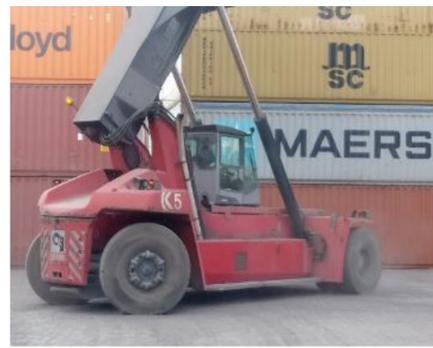
I-3

12.12	Sinalização	Não	12.12.2	a, b, c	Foi evidenciado que o equipamento não possui sinalização de segurança destacada na máquina.	Necessário instalação de sinalização de segurança atendendo os seguintes requisitos: a) ficar destacada na máquina ou equipamento; b) ficar em localização claramente visível; e c) ser de fácil compreensão.

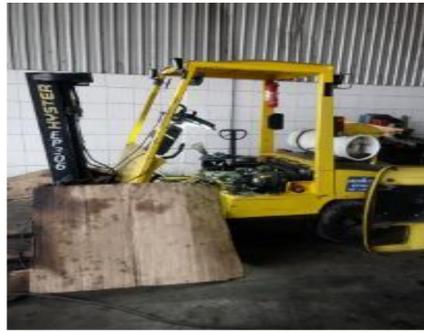
I-3

12.12	Sinalização	Não	12.12.1	-	Foi evidenciado que o equipamento não possui sinalização de segurança sobre riscos.	Necessário instalar sinalização de segurança por placa ou etiqueta adesiva nas máquinas e equipamentos para advertir trabalhadores e terceiros sobre os riscos que estão expostos, afim de garantir a integridade física e saúde dos trabalhadores.

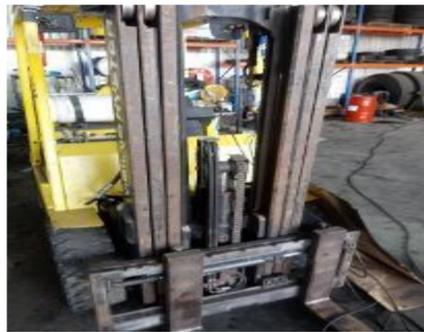
I-3

12.12	Sinalização	Não	12.12.2	a, b, c	Foi evidenciado que o equipamento não possui sinalização de segurança destacada na máquina.	Necessário instalação de sinalização de segurança atendendo os seguintes requisitos: a) ficar destacada na máquina ou equipamento; b) ficar em localização claramente visível; e c) ser de fácil compreensão.

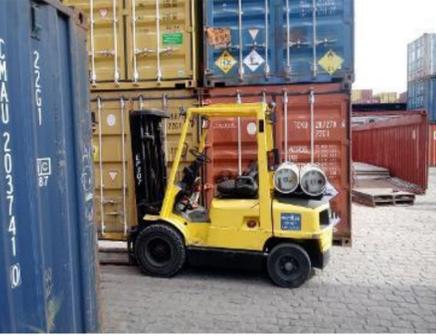
I-3

12.12	Sinalização	Não	12.12.1	-	Foi evidenciado que o equipamento não possui sinalização de segurança sobre riscos.	Necessário instalar sinalização de segurança por placa ou etiqueta adesiva nas máquinas e equipamentos para advertir trabalhadores e terceiros sobre os riscos que estão expostos, afim de garantir a integridade física e saúde dos trabalhadores.

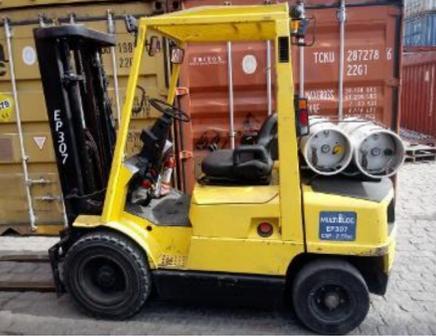
I-3

12.12	Sinalização	Não	12.12.2	a, b, c	Foi evidenciado que o equipamento não possui sinalização de segurança destacada na máquina.	Necessário instalação de sinalização de segurança atendendo os seguintes requisitos: a) ficar destacada na máquina ou equipamento; b) ficar em localização claramente visível; e c) ser de fácil compreensão.

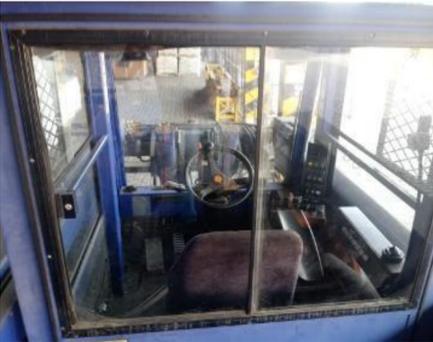
I-3

12.9	Aspectos ergonômicos	Sim	-	-	-	-	-	-
12.10	Riscos adicionais	Não	12.10.3	-	Foi evidenciado que a máquina não possui extintor.	Necessário providenciar extintor para a máquina.

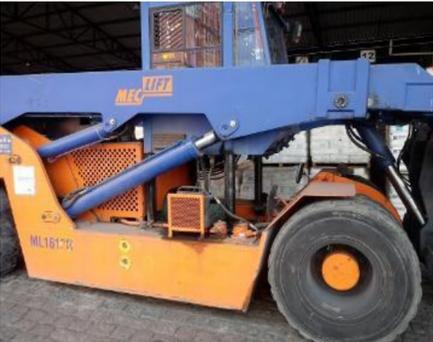
I-3

12.11	Manutenção, inspeção, preparação, ajuste, reparo e limpeza	Sim	-	-	-	-	-	-
12.12	Sinalização	Não	12.12.1	-	Foi evidenciado que o equipamento não possui sinalização de segurança sobre riscos.	Necessário instalar sinalização de segurança por placa ou etiqueta adesiva nas máquinas e equipamentos para advertir trabalhadores e terceiros sobre os riscos que estão expostos, afim de garantir a integridade física e saúde dos trabalhadores.

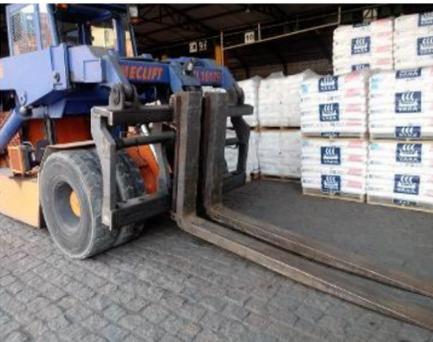
I-3

12.12	Sinalização	Não	12.12.2	a, b, c	Foi evidenciado que o equipamento não possui sinalização de segurança destacada na máquina.	Necessário instalação de sinalização de segurança atendendo os seguintes requisitos: a) ficar destacada na máquina ou equipamento; b) ficar em localização claramente visível; e c) ser de fácil compreensão.
