RELATÓRIO DE AUDITORIA E DIAGNOSTICO NR-12

(Portaria SEPRT nº 916, de 30/07/2019, DOU 31/07/2019)

MULTILOG – SANTOS/SP

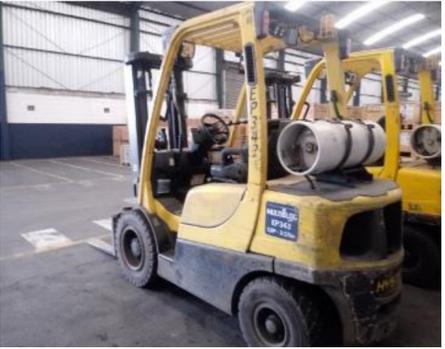
12.9	Aspectos ergonômicos	Sim	-	-	-	-	-	-
12.10	Riscos adicionais	Não	12.10.3	-	Foi evidenciado que a máquina não possui extintor.	Necessário providenciar extintor para a máquina.

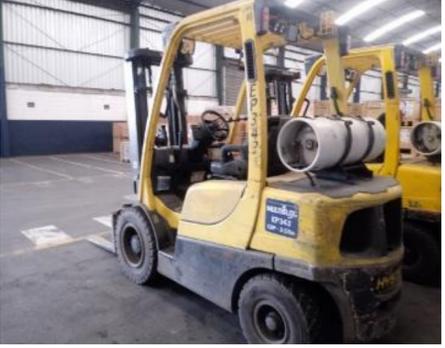
12.11	Manutenção, inspeção, preparação, ajuste, reparo e limpeza	Sim	-	-	-	-	-	-
12.12	Sinalização	Não	12.12.1	-	Foi evidenciado que o equipamento não possui sinalização de segurança sobre riscos.	Necessário instalar sinalização de segurança por placa ou etiqueta adesiva nas máquinas e equipamentos para advertir trabalhadores e terceiros sobre os riscos que estão expostos, afim de garantir a integridade física e saúde dos trabalhadores.

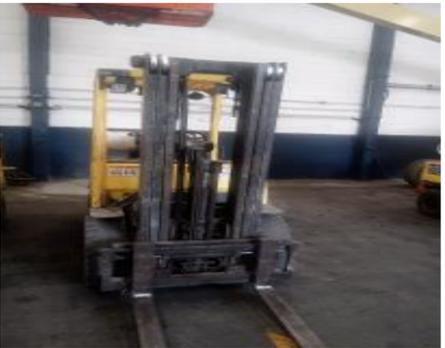
12.12	Sinalização	Não	12.12.2	a, b, c	Foi evidenciado que o equipamento não possui sinalização de segurança destacada na máquina.	Necessário instalação de sinalização de segurança atendendo os seguintes requisitos: a) ficar destacada na máquina ou equipamento; b) ficar em localização claramente visível; e c) ser de fácil compreensão.

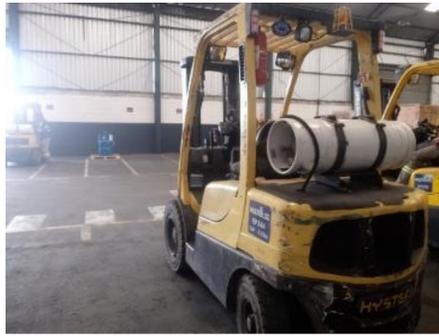
I-3

12.12	Sinalização	Não	12.12.1	-	Foi evidenciado que o equipamento não possui sinalização de segurança sobre riscos.	Necessário instalar sinalização de segurança por placa ou etiqueta adesiva nas máquinas e equipamentos para advertir trabalhadores e terceiros sobre os riscos que estão expostos, afim de garantir a integridade física e saúde dos trabalhadores.

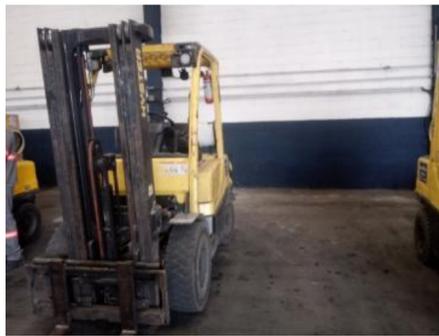
I-3

12.12	Sinalização	Não	12.12.2	a, b, c	Foi evidenciado que o equipamento não possui sinalização de segurança destacada na máquina.	Necessário instalação de sinalização de segurança atendendo os seguintes requisitos: a) ficar destacada na máquina ou equipamento; b) ficar em localização claramente visível; e c) ser de fácil compreensão.

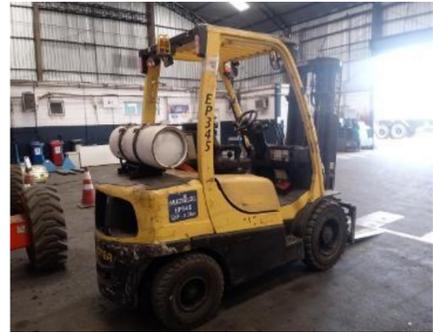
I-3

12.9	Aspectos ergonômicos	Sim	-	-	-	-	-	-
12.10	Riscos adicionais	Não	12.10.3	-	Foi evidenciado que a máquina não possui extintor.	Necessário providenciar extintor para a máquina.

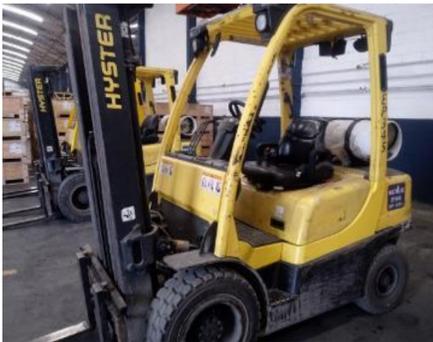
I-3

12.11	Manutenção, inspeção, preparação, ajuste, reparo e limpeza	Sim	-	-	-	-	-	-
12.12	Sinalização	Não	12.12.1	-	Foi evidenciado que o equipamento não possui sinalização de segurança sobre riscos.	Necessário instalar sinalização de segurança por placa ou etiqueta adesiva nas máquinas e equipamentos para advertir trabalhadores e terceiros sobre os riscos que estão expostos, afim de garantir a integridade física e saúde dos trabalhadores.

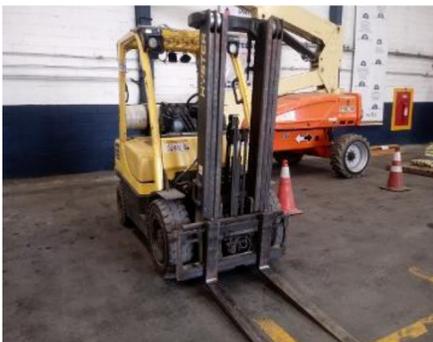
I-3

12.12	Sinalização	Não	12.12.2	a, b, c	Foi evidenciado que o equipamento não possui sinalização de segurança destacada na máquina.	Necessário instalação de sinalização de segurança atendendo os seguintes requisitos: a) ficar destacada na máquina ou equipamento; b) ficar em localização claramente visível; e c) ser de fácil compreensão.

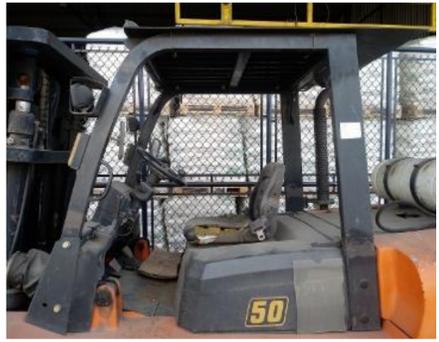
I-3

12.9	Aspectos ergonômicos	Sim	-	-	-	-	-	-
12.10	Riscos adicionais	Não	12.10.3	-	Foi evidenciado que a máquina não possui extintor.	Necessário providenciar extintor para a máquina.

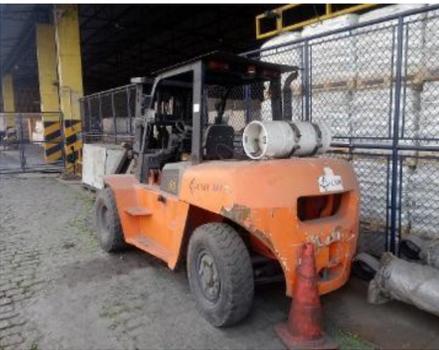
12.11	Manutenção, inspeção, preparação, ajuste, reparo e limpeza	Sim	-	-	-	-	-	-
12.12	Sinalização	Não	12.12.1	-	Foi evidenciado que o equipamento não possui sinalização de segurança sobre riscos.	Necessário instalar sinalização de segurança por placa ou etiqueta adesiva nas máquinas e equipamentos para advertir trabalhadores e terceiros sobre os riscos que estão expostos, afim de garantir a integridade física e saúde dos trabalhadores.

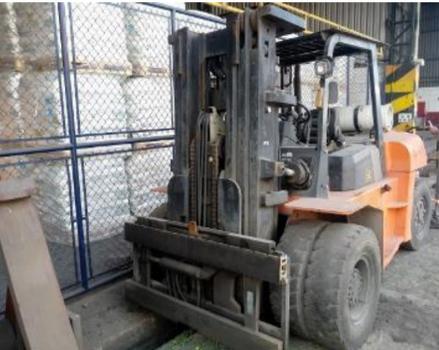
12.12	Sinalização	Não	12.12.2	a, b, c	Foi evidenciado que o equipamento não possui sinalização de segurança destacada na máquina.	Necessário instalação de sinalização de segurança atendendo os seguintes requisitos: a) ficar destacada na máquina ou equipamento; b) ficar em localização claramente visível; e c) ser de fácil compreensão.

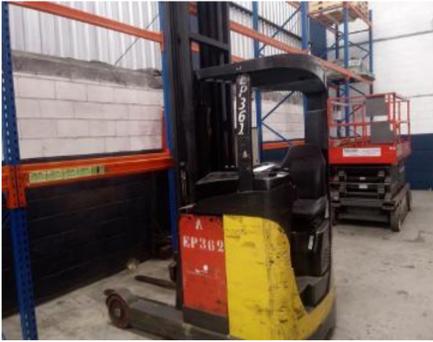
Nº	DESCRIÇÃO	REQUISITO CONFORME?	REQUISITOS NÃO ATENDIDOS	ALÍNEA	DESCRIÇÃO DA NÃO CONFORMIDADE	RECOMENDAÇÃO PARA ADEQUAÇÃO	FOTO DA NÃO CONFORMIDADE	INFRAÇÃO NR-28
12.9	Aspectos ergonômicos	Sim	-	-	-	-	-	-
12.10	Riscos adicionais	Não	12.10.3	-	Foi evidenciado que a máquina não possui extintor.	Necessário providenciar extintor para a máquina.

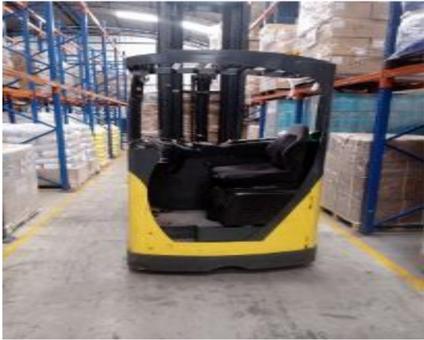
Nº	DESCRIÇÃO	REQUISITO CONFORME?	REQUISITOS NÃO ATENDIDOS	ALÍNEA	DESCRIÇÃO DA NÃO CONFORMIDADE	RECOMENDAÇÃO PARA ADEQUAÇÃO	FOTO DA NÃO CONFORMIDADE	INFRAÇÃO NR-28
12.9	Aspectos ergonômicos	Sim	-	-	-	-	-	-
12.10	Riscos adicionais	Não	12.10.3	-	Foi evidenciado que a máquina não possui extintor.	Necessário providenciar extintor para a máquina.

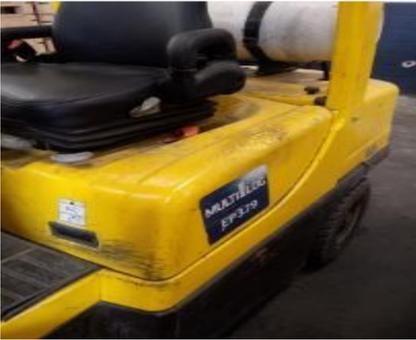
12.9	Aspectos ergonômicos	Sim	-	-	-	-	-	-
12.10	Riscos adicionais	Não	12.10.3	-	Foi evidenciado que a máquina não possui extintor.	Necessário providenciar extintor para a máquina.

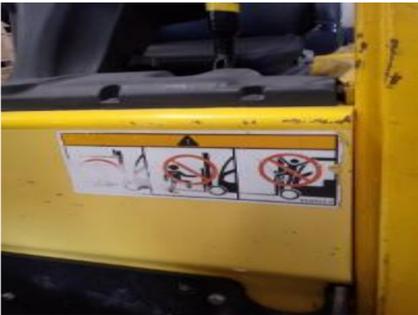
12.11	Manutenção, inspeção, preparação, ajuste, reparo e limpeza	Sim	-	-	-	-	-	-
12.12	Sinalização	Não	12.12.1	-	Foi evidenciado que a sinalização do equipamento encontra-se desgastada.	Necessário instalar sinalização de segurança por placa ou etiqueta adesiva nas máquinas e equipamentos para advertir trabalhadores e terceiros sobre os riscos que estão expostos, afim de garantir a integridade física e saúde dos trabalhadores.

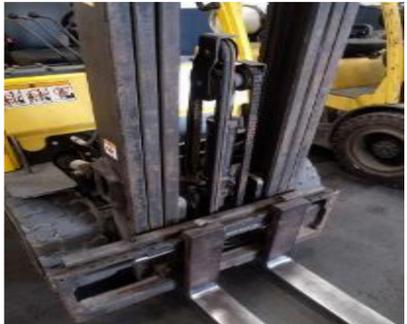
12.12	Sinalização	Não	12.12.2	a, b, c	Foi evidenciado que o equipamento não possui sinalização de segurança destacada na máquina.	Necessário instalação de sinalização de segurança atendendo os seguintes requisitos: a) ficar destacada na máquina ou equipamento; b) ficar em localização claramente visível; e c) ser de fácil compreensão.

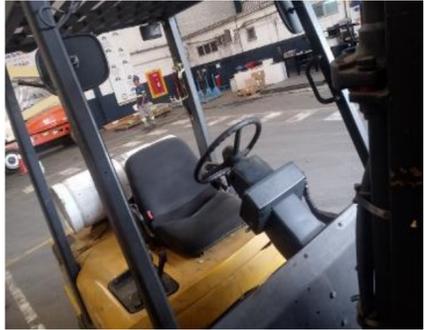
12.9	Aspectos ergonômicos	Sim	-	-	-	-	-	-
12.10	Riscos adicionais	Não	12.10.3	-	Foi evidenciado que a máquina não possui extintor.	Necessário providenciar extintor para a máquina.

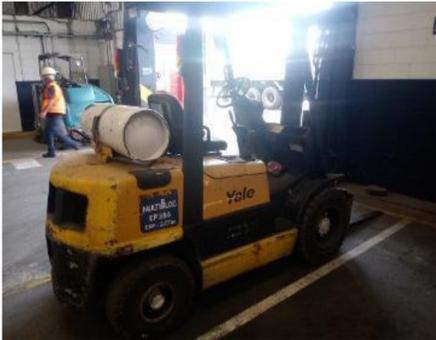
12.11	Manutenção, inspeção, preparação, ajuste, reparo e limpeza	Sim	-	-	-	-	-	-
12.12	Sinalização	Não	12.12.1	-	Foi evidenciado que o equipamento não possui sinalização de segurança sobre riscos.	Necessário instalar sinalização de segurança por placa ou etiqueta adesiva nas máquinas e equipamentos para advertir trabalhadores e terceiros sobre os riscos que estão expostos, afim de garantir a integridade física e saúde dos trabalhadores.

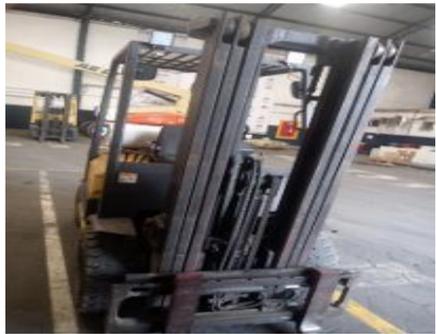
12.12	Sinalização	Não	12.12.2	a, b, c	Foi evidenciado que o equipamento não possui sinalização de segurança destacada na máquina.	Necessário instalação de sinalização de segurança atendendo os seguintes requisitos: a) ficar destacada na máquina ou equipamento; b) ficar em localização claramente visível; e c) ser de fácil compreensão.

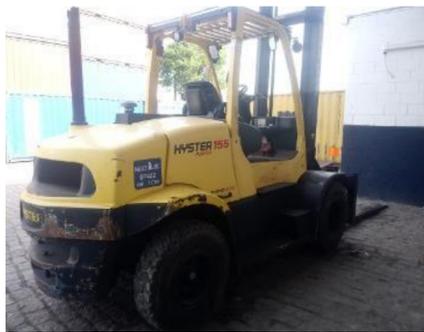
12.9	Aspectos ergonômicos	Sim	-	-	-	-	-	-
12.10	Riscos adicionais	Não	12.10.3	-	Foi evidenciado que a máquina não possui extintor.	Necessário providenciar extintor para a máquina.

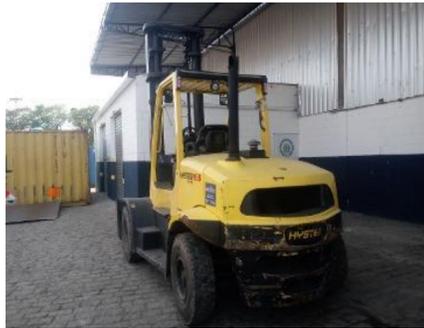
12.11	Manutenção, inspeção, preparação, ajuste, reparo e limpeza	Sim	-	-	-	-	-	-
12.12	Sinalização	Não	12.12.1	-	Foi evidenciado que o equipamento não possui sinalização de segurança sobre riscos.	Necessário instalar sinalização de segurança por placa ou etiqueta adesiva nas máquinas e equipamentos para advertir trabalhadores e terceiros sobre os riscos que estão expostos, afim de garantir a integridade física e saúde dos trabalhadores.

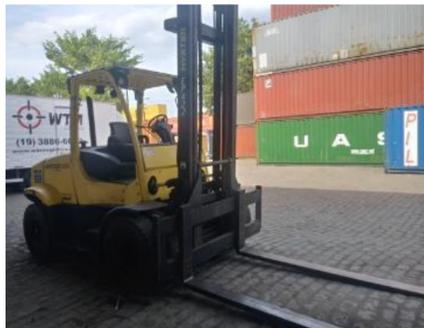
12.12	Sinalização	Não	12.12.2	a, b, c	Foi evidenciado que o equipamento não possui sinalização de segurança destacada na máquina.	Necessário instalação de sinalização de segurança atendendo os seguintes requisitos: a) ficar destacada na máquina ou equipamento; b) ficar em localização claramente visível; e c) ser de fácil compreensão.

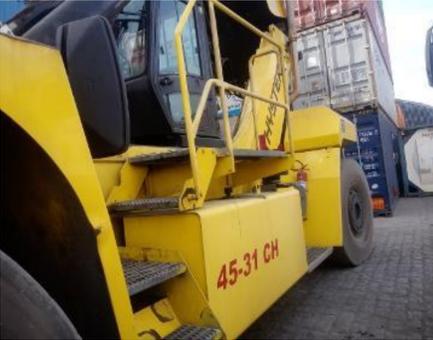
12.12	Sinalização	Não	12.12.1	-	Foi evidenciado que o equipamento não possui sinalização de segurança sobre riscos.	Necessário instalar sinalização de segurança por placa ou etiqueta adesiva nas máquinas e equipamentos para advertir trabalhadores e terceiros sobre os riscos que estão expostos, afim de garantir a integridade física e saúde dos trabalhadores.

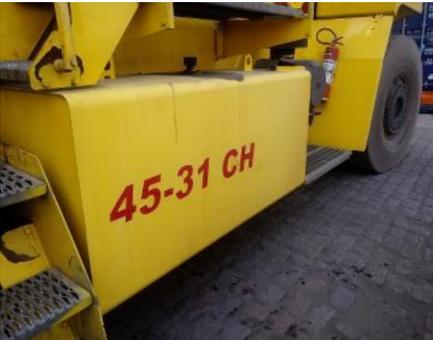
12.12	Sinalização	Não	12.12.2	a, b, c	Foi evidenciado que o equipamento não possui sinalização de segurança destacada na máquina.	Necessário instalação de sinalização de segurança atendendo os seguintes requisitos: a) ficar destacada na máquina ou equipamento; b) ficar em localização claramente visível; e c) ser de fácil compreensão.

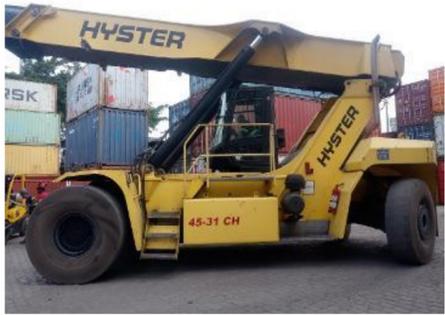
12.12	Sinalização	Não	12.12.1	-	Foi evidenciado que o equipamento não possui sinalização de segurança sobre riscos.	Necessário instalar sinalização de segurança por placa ou etiqueta adesiva nas máquinas e equipamentos para advertir trabalhadores e terceiros sobre os riscos que estão expostos, afim de garantir a integridade física e saúde dos trabalhadores.

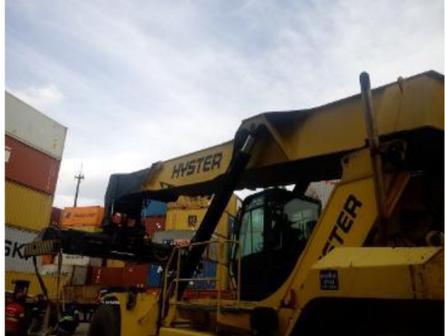
12.12	Sinalização	Não	12.12.2	a, b, c	Foi evidenciado que o equipamento não possui sinalização de segurança destacada na máquina.	Necessário instalação de sinalização de segurança atendendo os seguintes requisitos: a) ficar destacada na máquina ou equipamento; b) ficar em localização claramente visível; e c) ser de fácil compreensão.

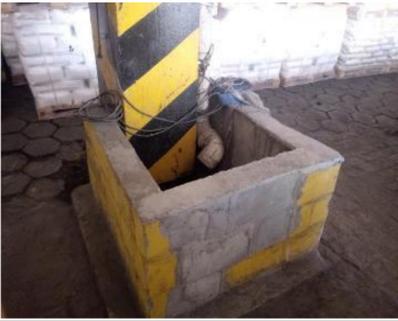
Nº	ÁREA	TAG	REQUISITO	REQUISITOS LEGAIS	ALÍNEA	SITUAÇÃO ENCONTRADA	RECOMENDAÇÃO	FOTO (ANTES)	INFRAÇÃO NR-28
1	ARMAZÉM 2	POÇO - ENTRADA 08	Proteção Mecânica	12.5.1	-	Foi evidenciado que o poço encontra-se com vão inapropriado.	Necessário instalar tela proteção na borda do poço, utilizar espaçamento conforme NBR NM ISO 13852, para que resguardem proteção à saúde e à integridade física dos trabalhadores.

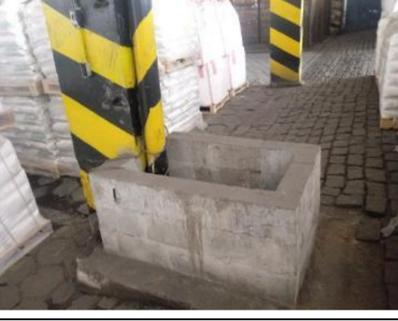
I-4
2	ARMAZÉM 2	POÇO - ENTRADA 14	Proteção Mecânica	12.5.1	-	Foi evidenciado que o poço encontra-se com vão inapropriado.	Necessário instalar tela proteção na borda do poço, utilizar espaçamento conforme NBR NM ISO 13852, para que resguardem proteção à saúde e à integridade física dos trabalhadores.

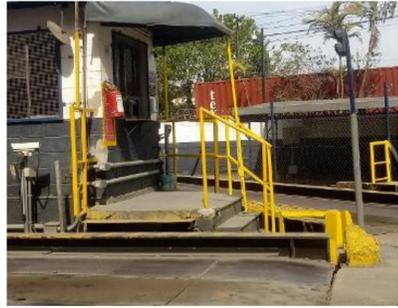
4	PÁTIO	BALANÇA	MEIOS DE ACESSO	ANEXO III - 7	e	Foi evidenciado que a escada não possui rodapé.	Necessário instalar o rodapé na escada de no mínimo, 0,20 m (vinte centímetros) de altura.

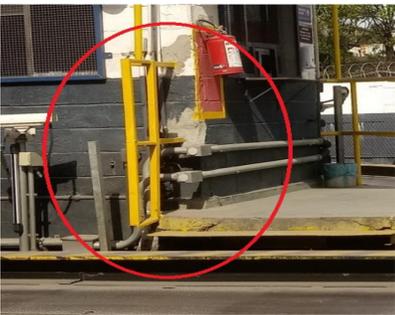
Nº	ÁREA	TAG	REQUISITO	REQUISITOS LEGAIS	ALÍNEA	SITUAÇÃO ENCONTRADA	RECOMENDAÇÃO	FOTO (ANTES)	INFRAÇÃO NR-28
5	PÁTIO	BALANÇA	MEIOS DE ACESSO	ANEXO III - 7	d	Foi evidenciado que o travessão do guarda corpo encontra-se com superfície plana.	Necessário providenciar substituição do travessão superior para que não possua superfície plana, a fim de evitar a colocação de objetos

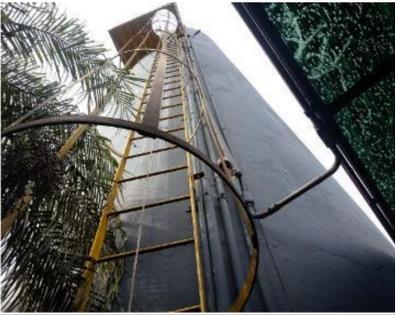
I-2
6	ADMINISTRAÇÃO	CAIXA D'ÁGUA	MEIOS DE ACESSO	ANEXO III - Item 13	i	Foi evidenciado que a escada marinheiro encontra-se sem ranhuras nos degraus da escada.	Necessário adequar os degraus da escada marinheiro para barras horizontais com superfícies, formas ou ranhuras a fim de prevenir deslizamentos.

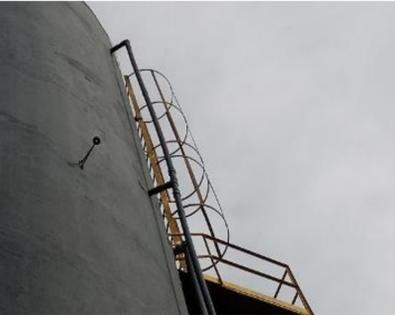
I-2
7	ADMINISTRAÇÃO	CAIXA D'ÁGUA	MEIOS DE ACESSO	ANEXO III - Item 13	i	Foi evidenciado que a escada marinheiro encontra-se sem ranhuras nos degraus da escada.	Necessário adequar os degraus da escada marinheiro para barras horizontais com superfícies, formas ou ranhuras a fim de prevenir deslizamentos.

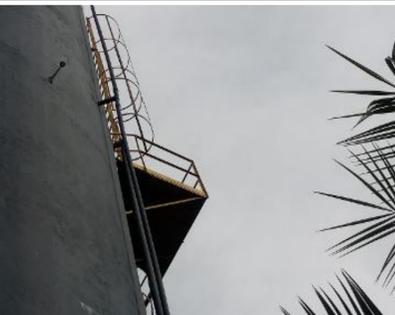
8	ADMINISTRAÇÃO	CAIXA D'ÁGUA	MEIOS DE ACESSO	ANEXO III - Item 7	d	Foi evidenciado que o travessão do guarda corpo encontra-se com superfície plana.	Necessário providenciar substituição do travessão superior para que não possua superfície plana, a fim de evitar a colocação de objetos

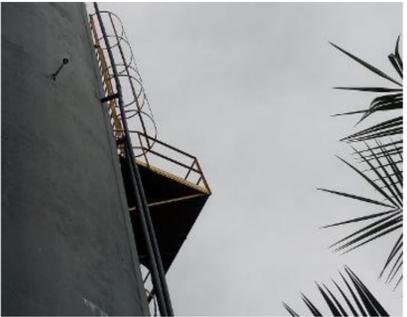
Nº	ÁREA	TAG	REQUISITO	REQUISITOS LEGAIS	ALÍNEA	SITUAÇÃO ENCONTRADA	RECOMENDAÇÃO	FOTO (ANTES)	INFRAÇÃO NR-28
9	ADMINISTRAÇÃO	CAIXA D'ÁGUA	MEIOS DE ACESSO	ANEXO III - Item 7	e	Foi evidenciado que o rodapé do guarda corpo encontra-se menor que recomendado na norma.	Necessário providenciar que o rodapé tenha no mínimo, 0,20 m (vinte centímetros) de altura.

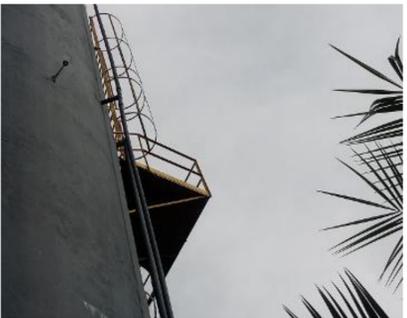
I-2
10	ADMINISTRAÇÃO	CAIXA D'ÁGUA	MEIOS DE ACESSO	ANEXO III - Item 8.1	-	Foi evidenciado que o guarda corpo encontra-se sem proteção contra queda de materiais.	Necessário providenciar instalação de uma proteção constituída de tela resistente, desde que sua malha não permita a passagem de qualquer objeto ou material que possa causar lesões aos trabalhadores.

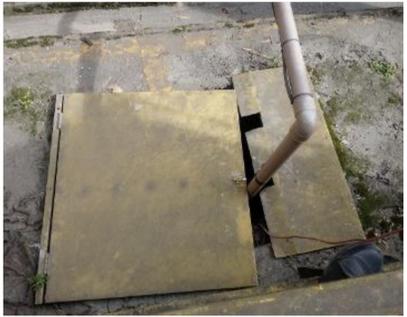
I-2
11	PÁTIO	BOMBA DE SUCCA 05	Proteção Mecânica	12.5.1	-	Foi evidenciado que o poço da bomba de sucção 5 encontra-se com vão inapropriado.	Necessário instalar tela proteção no poço da bomba de sucção 5, utilizar espaçamento conforme NBR NM ISO 13852, para que resguardem proteção à saúde e à integridade física dos trabalhadores.

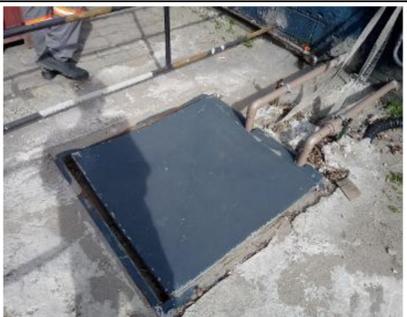
12	PÁTIO	BOMBA DE SUCCA 05	Proteção Mecânica	12.5.1	-	Foi evidenciado que o poço da bomba de sucção 5 encontra-se com vão inapropriado.	Necessário instalar tela proteção no poço da bomba de sucção 5, utilizar espaçamento conforme NBR NM ISO 13852, para que resguardem proteção à saúde e à integridade física dos trabalhadores.

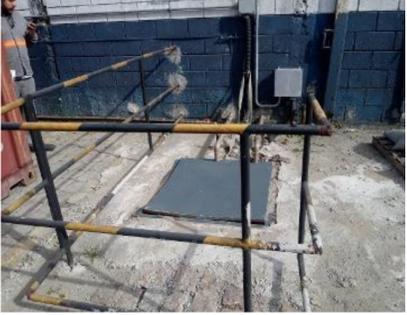
I-2
15	PÁTIO	BOMBA DE SUCCA 05	MEIOS DE ACESSO	ANEXO III - 7	e	Foi evidenciado que o guarda corpo não possui rodapé.	Necessário instalar rodapé no guarda corpo de no mínimo, 0,20 m (vinte centímetros) de altura.

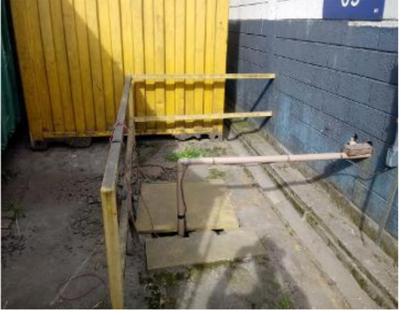
I-2
16	PÁTIO	BOMBA DE SUCCÃO 05	MEIOS DE ACESSO	ANEXO III - 7	d	Foi evidenciado que o travessão do guarda corpo encontra-se com superfície plana.	Necessário providenciar substituição do travessão superior para que não possua superfície plana, a fim de evitar a colocação de objetos

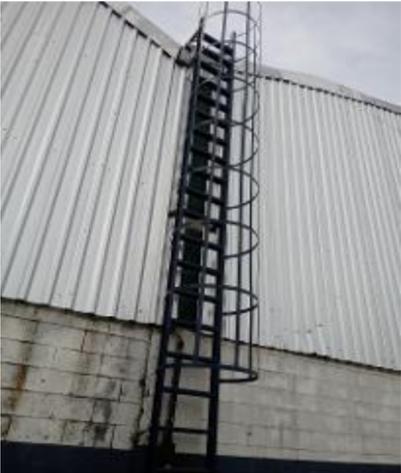
Nº	ÁREA	TAG	REQUISITO	REQUISITOS LEGAIS	ALÍNEA	SITUAÇÃO ENCONTRADA	RECOMENDAÇÃO	FOTO (ANTES)	INFRAÇÃO NR-28
17	PÁTIO	BOMBA DE SUÇÃO 05	MEIOS DE ACESSO	ANEXO III 13	a, b, c, d, e, f, g, h, i, j, k, l	Foi evidenciado que a escada do armazém 2 não atende aos requisitos da norma.	Necessário que a escada tipo marinho atenda aos seguintes requisitos: a) dimensionamento, construção e fixação seguras e resistentes, de forma a suportar os esforços solicitantes; b) constituição de materiais ou revestimentos resistentes a intempéries e corrosão, caso estejam expostas em ambiente externo ou corrosivo; c) gaiolas de proteção, caso possuam altura superior a 3,50 m (três metros e meio), instaladas a partir de 2,0 m (dois metros) do piso, ultrapassando a plataforma de descanso ou o piso superior em pelo menos de 1,10 m (um metro e dez centímetros) a 1,20 m (um metro e vinte centímetros); d) corrimão ou continuação dos montantes da escada ultrapassando a plataforma de descanso ou o piso superior de 1,10 m (um metro e dez centímetros) a 1,20 m (um metro e vinte centímetros); e) largura de 0,40 m (quarenta centímetros) a 0,60 m (sessenta centímetros); f) altura total máxima de 10,00 m (dez metros), se for de um único lance; g) altura máxima de 6,00 m (seis metros) entre duas plataformas de descanso, se for de múltiplos lances, construídas em lances consecutivos com eixos paralelos, distanciados no mínimo em 0,70 m (setenta centímetros); h) espaçamento entre barras horizontais de 0,25 m (vinte e cinco centímetros) a 0,30 m (trinta centímetros); i) espaçamento entre o piso da máquina ou da edificação e a primeira barra não superior a 0,55 m (cinquenta e cinco centímetros); j) distância em relação à estrutura em que é fixada de, no mínimo, 0,15 m (quinze centímetros); k) barras horizontais de 0,025 m (vinte e cinco milímetros) a 0,038 m (trinta e oito milímetros) de diâmetro ou espessura; e l) barras horizontais com superfícies, formas ou ranhuras a fim de prevenir deslizamentos.
