# **RELATÓRIO DE INSPEÇÃO DE VASO DE PRESSÃO** (PORTARIA Nº 1.846, DE 1º DE JULHO DE 2022)

## **BUNGE – SANTOS / SP**

### **TAG: Vaso-012**

### **PULMÃO DE AR**

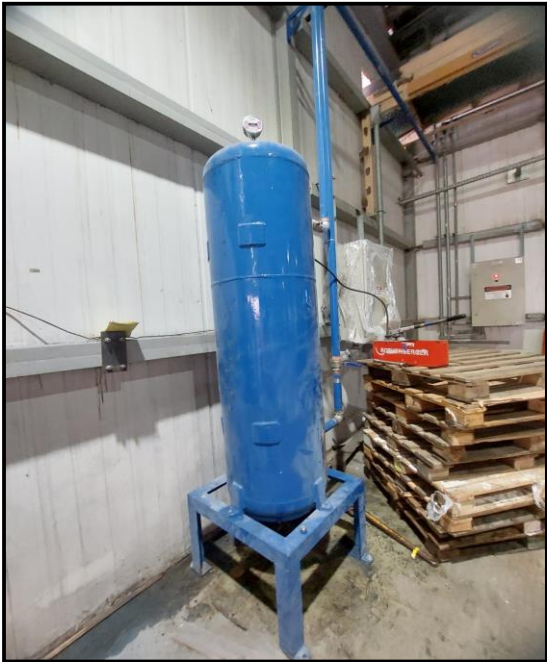
| Foi realizado Teste Hidrostático no Pulmão de ar, onde não foram detectados vazamentos nas conexões e soldas do equipamento. | | | | | |
| <b>LAUDO: APROVADO</b> | | | | | |
