# RELATÓRIO DE INSPEÇÃO DE VASO DE PRESSÃO

## BUNGE – SANTOS / SP

### TAG: VP-011

### PULMÃO DE AR

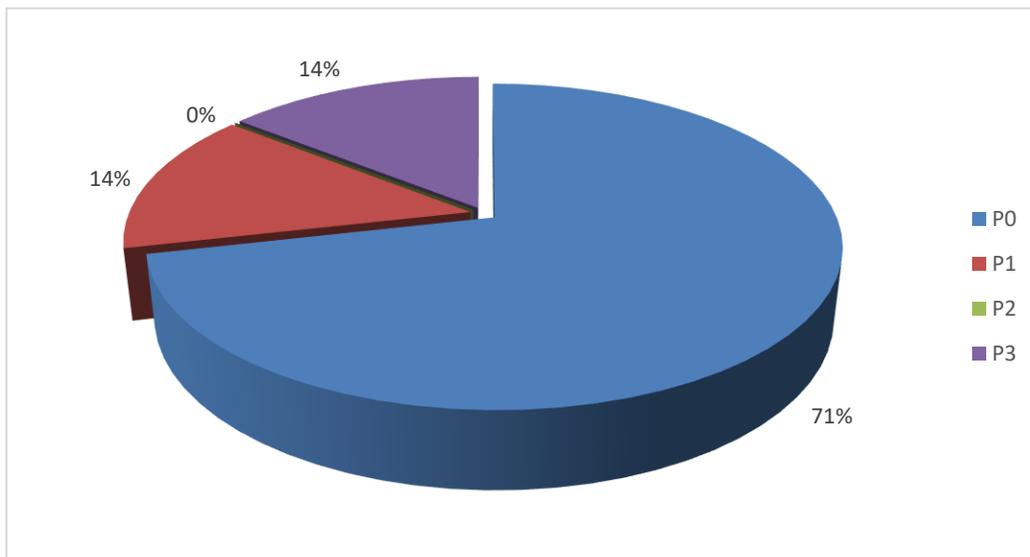
#### 5.0 GRÁFICO DE PRIORIDADES

PRIORIDADES	TOTAL	PORCENTAGEM
P0	5	71%
P1	1	14%
P2	0	0%
P3	1	14%

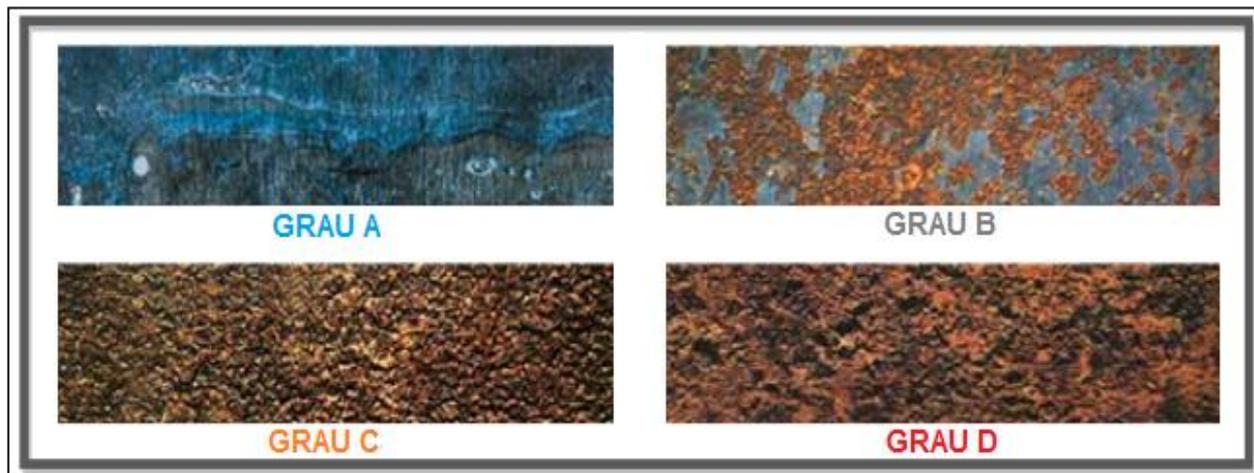
## 6.0 TABELA DE GRAU DE CORROSÃO

**Grau A** – Superfície de aço com a carepa de laminação praticamente intacta em toda a superfície e sem corrosão. Representa a superfície de aço recentemente laminada, (**limpeza periódica**).

**Grau B** – Superfície de aço com princípio de corrosão, quando a carepa de laminação começa a desprender-se, (**tratamento e pintura**).

**Grau C** – Superfície de aço onde a carepa de laminação foi eliminada pela corrosão ou poderá ser removida por raspagem ou jateamento, desde que não tenha formado ainda cavidades muito visíveis (pites) em grande escala, (**aprovada com ressalvas**).

**Grau D** – Superfície de aço onde a carepa de laminação foi eliminada pela corrosão com formação de cavidades visíveis em grande escala, (**situação reprovada**).

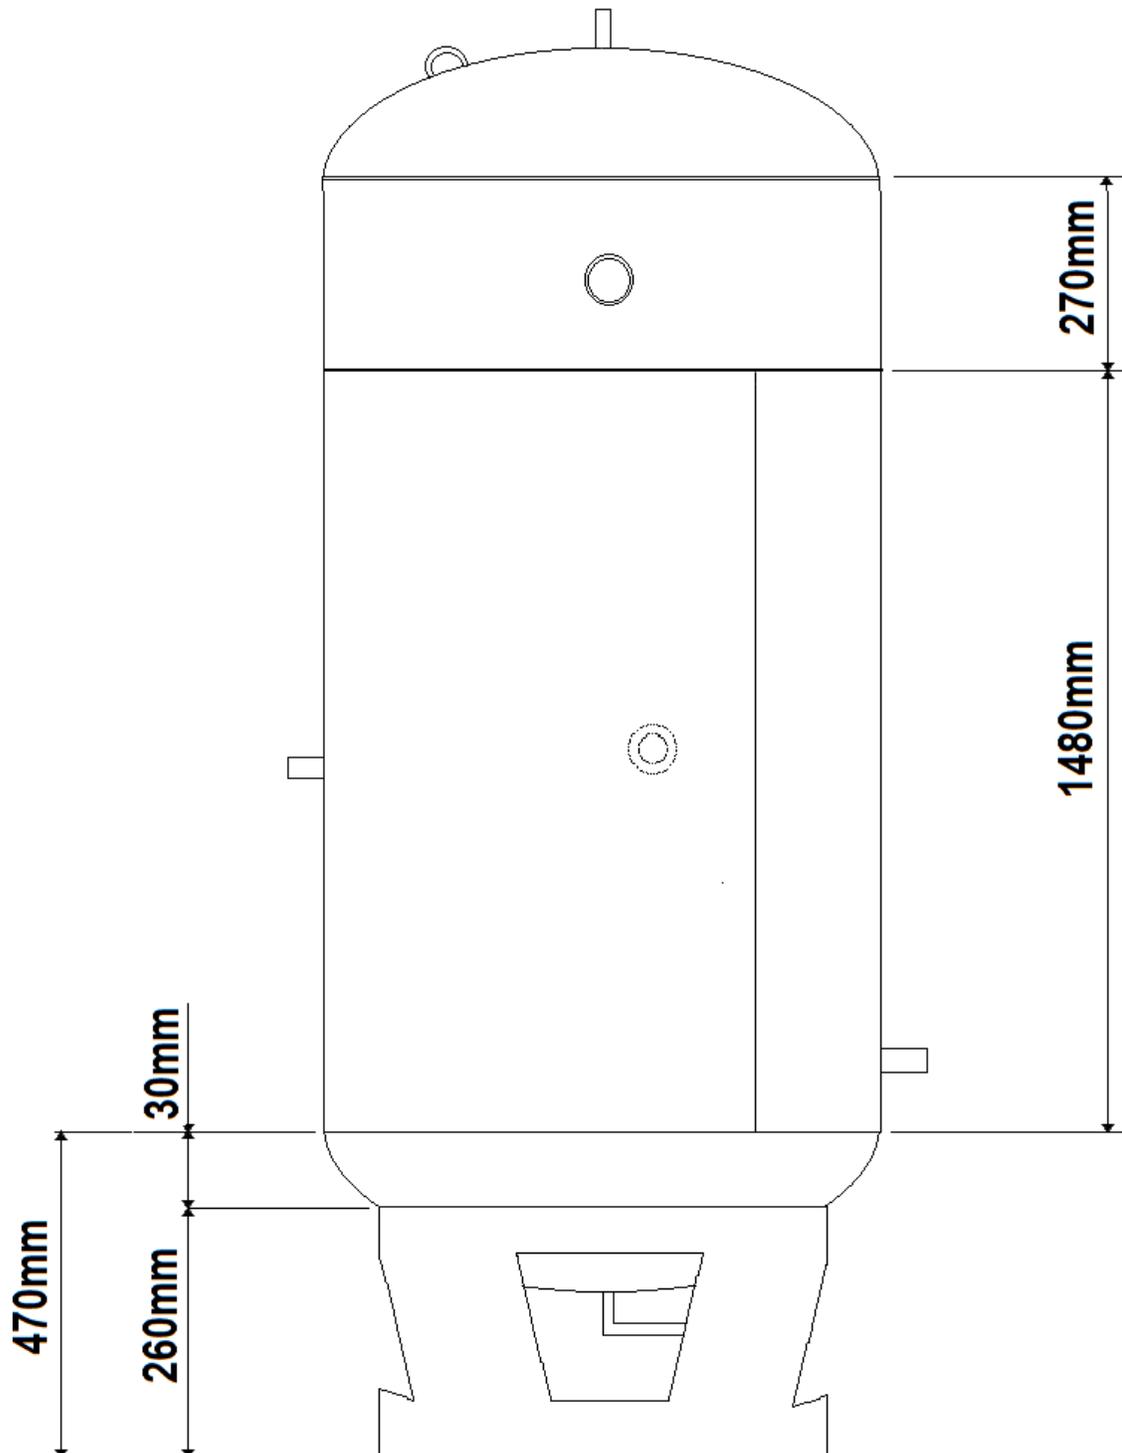
## 8.2 – CROQUI DO EQUIPAMENTO

<b>CLIENTE: BUNGE</b>	<b>LOCALIZAÇÃO: SANTOS/SP</b>
<b>TAG: VP-011</b>	<b>DATA: 05/09/2022</b>
<b>OBRA: 10030/22</b>	<b>RELATÓRIO: 5537</b>

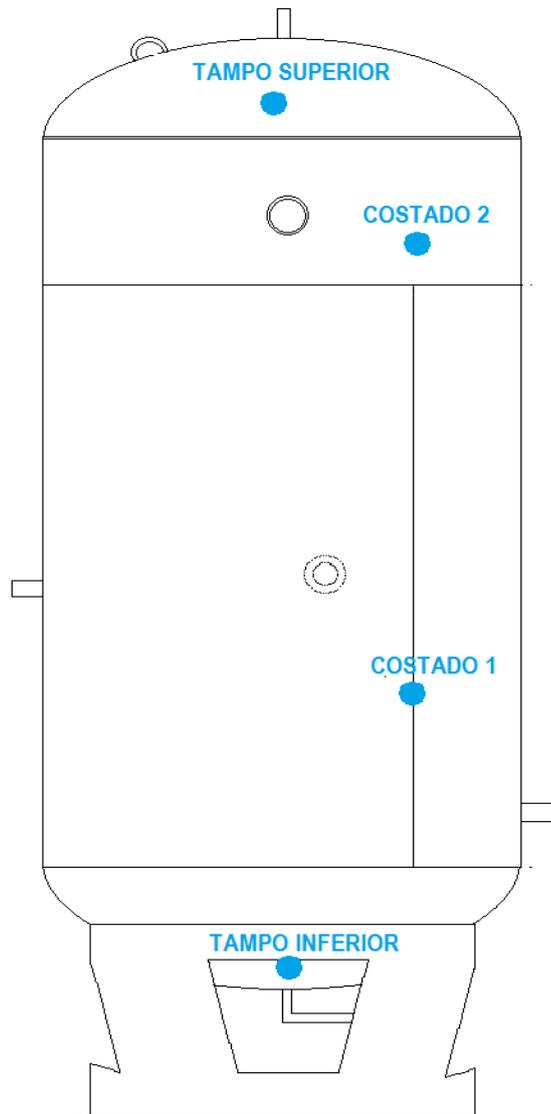
**CROQUI DO ENSAIO**

PONTO MEDIDO	POSIÇÃO					ESPESSURA DE CALIBRAÇÃO (mm)	ESPESSURA ATUAL (mm)	ESPESSURA NOMINAL (mm)	ESPESSURA MÍNIMA (mm)	REDUÇÃO (mm)
	0°	90°	180°	270°	CENTRO					
TAMPO SUPERIOR	5,91	5,97	5,92	5,79	5,57	10,00	5,57	6,30	5,50	0,73
COSTADO 01	6,03	6,03	6,09	6,06	-	10,00	6,03	6,30	5,50	0,27
COSTADO 02	6,10	6,02	6,02	6,02	-	10,00	6,02	6,30	5,50	0,28
TAMPO INFERIOR	6,07	6,09	5,88	6,02	5,60	10,00	5,60	6,30	5,50	0,70
