# **APRECIÇÃO DE RISCO CONFORME NR-12 HAZARD RATING NUMBER (HRN)**

**BIRLA CARBON – CUBATÃO/SP**

**ÁREA: LOGÍSTICA**

<b>Contratante:</b>	Birla Carbon
<b>Responsável/Representante:</b>	Sr. Airton Gonçalves
<b>Número da obra:</b>	2399
<b>Número do Relatório:</b>	5557
<b>Tipo de inspeção:</b>	Apreciação de Risco conforme NR-12 (HRN)
<b>Início da inspeção:</b>	16/08/2022
<b>Término da inspeção:</b>	22/08/2022
<b>Data do relatório:</b>	16/09/2022

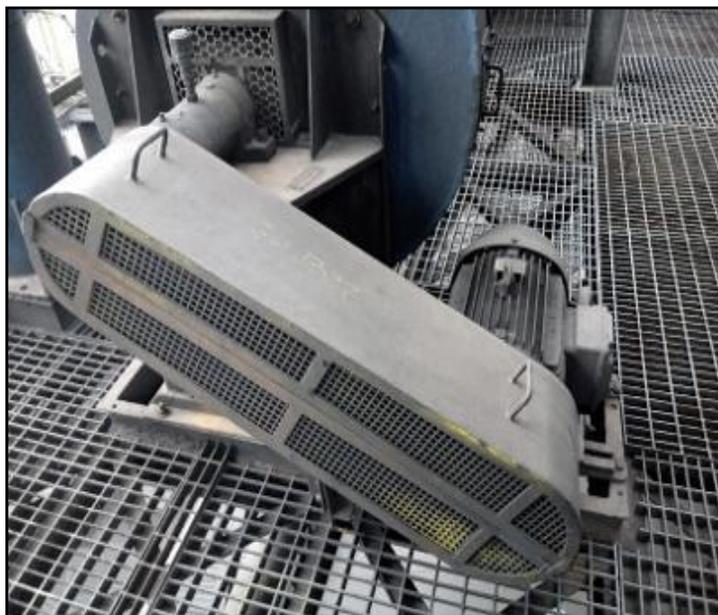
**60-1327**

**VENTILADOR**

2		12.2 - Arranjo físico e instalações.		12.2.1		Nos locais de instalação de máquinas e equipamentos, as áreas de circulação devem ser devidamente demarcadas em conformidade com as normas técnicas oficiais.		Foi evidenciado que em torno da área a sinalização do equipamento não está conforme as normas técnicas oficiais.		Necessário adequar a sinalização em torno do equipamento, a fim de evitar riscos de segurança aos trabalhadores.				BAIXO	
3		12.3 - Instalações e dispositivos elétricos.		12.3.2		Devem ser aterradas, conforme as normas técnicas oficiais vigentes, as carcaças, invólucros, blindagens ou partes condutoras das máquinas e equipamentos que não façam parte dos circuitos elétricos, mas que possam ficar sob tensão.		Foi evidenciado que o equipamento está com o aterramento inadequado.		Necessário realizar a correta aducação do sistema de aterramento conforme NR-10.				BAIXO	
4		12.5 - Sistemas de segurança.		12.5.1		As zonas de perigo das máquinas e equipamentos devem possuir sistemas de segurança, caracterizados por proteções fixas, proteções móveis e dispositivos de segurança interligados, que resguardem proteção à saúde e à integridade física dos trabalhadores.		Foi evidenciado que a proteção do acoplamento encontra-se inadequada, fazendo com que o equipamento esteja com partes rotativas expostas.		Necessário adequar a tela de proteção no acoplamento, utilizar espaçamento de tela conforme NBR NM ISO 13852, para que resguardem proteção à saúde e à integridade física dos trabalhadores.				ALTO

5		12.6 - Dispositivos de parada de emergência.		12.6.2		Os dispositivos de parada de emergência devem ser posicionados em locais de fácil acesso e visualização pelos operadores em seus postos de trabalho e por outras pessoas, e mantidos permanentemente desobstruídos.		Foi evidenciado que o sistema de parada de emergência não está localizado em pontos de fácil acesso.		As botoeiras de emergência devem ser posicionadas em locais de fácil acesso e visualização pelos operadores em seus postos de trabalho, assim como terceiros, e mantidas permanentemente desobstruídas.				SIGNIFICANTE

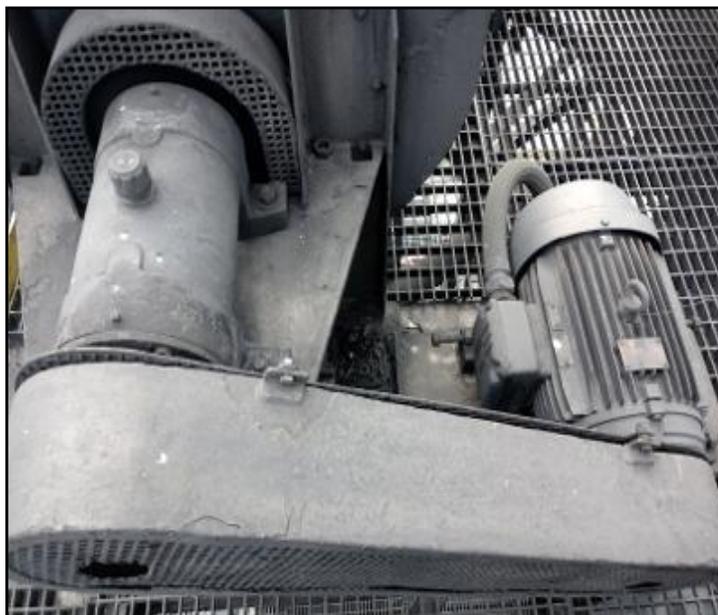
**60-1356**

**VENTILADOR**

2	12.12 - Sinalização.	12.12.1.1	A sinalização de segurança compreende a utilização de cores, símbolos, inscrições, sinais luminosos ou sonoros, entre outras formas de comunicação de mesma eficácia.	Foi evidenciado que a proteção da ventoinha do motor não possui pintura na cor amarela conforme NR-26/NBR 7195.	Necessário pintar a proteção da ventoinha do motor na cor amarela, conforme NR-26 / NBR 7195.		MUITO BAIXO
3	12.12 - Sinalização.	12.12.7 - a),b),c),d),e)	As máquinas e equipamentos fabricados a partir de 24 de dezembro de 2011 devem possuir em local visível as seguintes informações indelévels: a) razão social, CNPJ e endereço do fabricante ou importador; b) informação sobre tipo, modelo e capacidade; c) número de série ou identificação, e ano de fabricação; d) número de registro do fabricante/importador ou do profissional legalmente habilitado no Conselho Regional de Engenharia e Agronomia - CREA; e e) peso da máquina ou equipamento.	Foi evidenciado que o equipamento não possui placa de informação completa.	Necessário realizar a instalação das informações indeláveis em local visível que contemplem todas as alíneas descritas nesse item.		DESPREZÍVEL

4	12.2 - Arranjo físico e instalações.	12.2.1	Nos locais de instalação de máquinas e equipamentos, as áreas de circulação devem ser devidamente demarcadas em conformidade com as normas técnicas oficiais.	Foi evidenciado que em torno da área a sinalização do equipamento não está conforme as normas técnicas oficiais.	Necessário adequar a sinalização em torno do equipamento, a fim de evitar riscos de segurança aos trabalhadores.		BAIXO
5	12.3 - Instalações e dispositivos elétricos.	12.3.2	Devem ser aterradas, conforme as normas técnicas oficiais vigentes, as carcaças, invólucros, blindagens ou partes condutoras das máquinas e equipamentos que não façam parte dos circuitos elétricos, mas que possam ficar sob tensão.	Foi evidenciado que o equipamento está com o aterramento inadequado.	Necessário realizar a correta adequação do sistema de aterramento conforme NR-10.		BAIXO

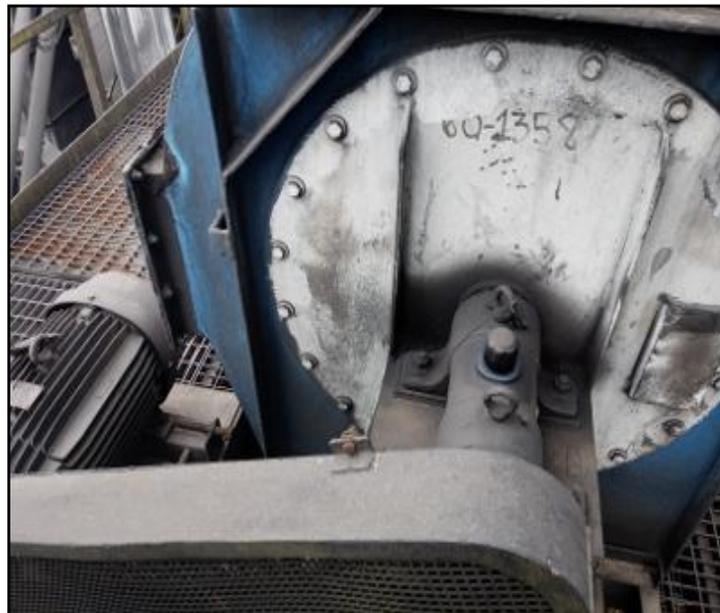
**60-1358**

**VENTILADOR**

2	12.2 - Arranjo físico e instalações.	12.2.1	Nos locais de instalação de máquinas e equipamentos, as áreas de circulação devem ser devidamente demarcadas em conformidade com as normas técnicas oficiais.	Foi evidenciado que em torno da área a sinalização do equipamento não está conforme as normas técnicas oficiais.	Necessário adequar a sinalização em torno do equipamento, a fim de evitar riscos de segurança aos trabalhadores.		BAIXO
3	12.3 - Instalações e dispositivos elétricos.	12.3.2	Devem ser aterradas, conforme as normas técnicas oficiais vigentes, as carcaças, invólucros, blindagens ou partes condutoras das máquinas e equipamentos que não façam parte dos circuitos elétricos, mas que possam ficar sob tensão.	Foi evidenciado que o equipamento está com o aterramento inadequado.	Necessário realizar a correta adequação do sistema de aterramento conforme NR-10.		BAIXO
4	12.5 - Sistemas de segurança.	12.5.1	As zonas de perigo das máquinas e equipamentos devem possuir sistemas de segurança, caracterizados por proteções fixas, proteções móveis e dispositivos de segurança interligados, que resguardem proteção à saúde e à integridade física dos trabalhadores.	Foi evidenciado que a proteção do acoplamento encontra-se inadequada, fazendo com que o equipamento esteja com partes rotativas expostas.	Necessário adequar a tela de proteção no acoplamento, utilizar espaçamento de tela conforme NBR NM ISO 13852, para que resguardem proteção à saúde e à integridade física dos trabalhadores.		ALTO

5	12.6 - Dispositivos de parada de emergência.	12.6.2	Os dispositivos de parada de emergência devem ser posicionados em locais de fácil acesso e visualização pelos operadores em seus postos de trabalho e por outras pessoas, e mantidos permanentemente desobstruídos.	Foi evidenciado que o sistema de parada de emergência não está localizado em pontos de fácil acesso.	As botoeiras de emergência devem ser posicionadas em locais de fácil acesso e visualização pelos operadores em seus postos de trabalho, assim como terceiros, e mantidas permanentemente desobstruídas.		SIGNIFICANTE
6	Anexo III - Meios de acesso a máquinas e equipamentos.	Item 7 - d), e)	Os meios de acesso das máquinas e equipamentos devem possuir sistema de proteção contra quedas com as seguintes características: d) o travessão superior não deve possuir superfície plana, a fim de evitar a colocação de objetos; e e) possuir rodapé de, no mínimo, 0,20 m (vinte centímetros) de altura e travessão intermediário a 0,70 m (setenta centímetros) de altura em relação ao piso, localizado entre o rodapé e o travessão superior.	Foi evidenciado que o sistema de proteção contra quedas não encontra-se conforme os requisitos mínimos citados nesta presente norma.	Necessário adequar os meios de acesso das máquinas e equipamentos para que os mesmos possuam sistema de proteção contra quedas de acordo com as alíneas desta norma.		SIGNIFICANTE

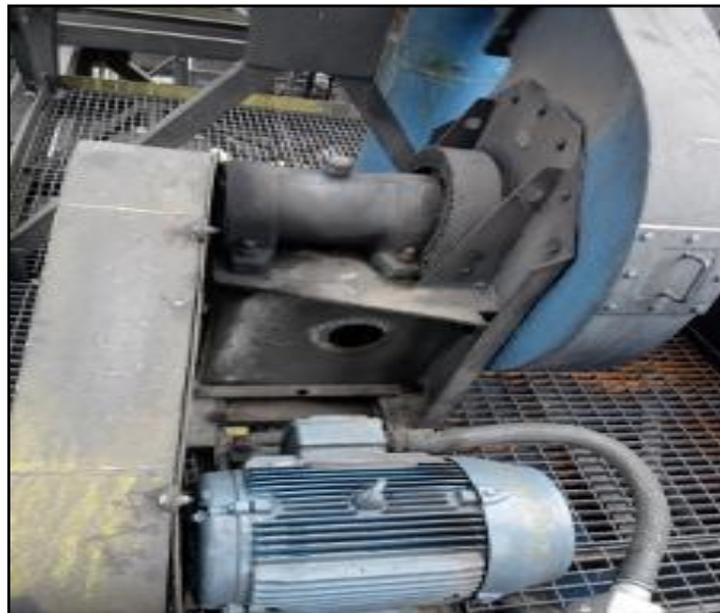
**60-1359**

**VENTILADOR**

2	12.12 - Sinalização.	12.12.1.1	A sinalização de segurança compreende a utilização de cores, símbolos, inscrições, sinais luminosos ou sonoros, entre outras formas de comunicação de mesma eficácia.	Foi evidenciado que a proteção da ventoinha do motor não possui pintura na cor amarela conforme NR-26/NBR 7195.	Necessário pintar a proteção da ventoinha do motor na cor amarela, conforme NR-26 / NBR 7195.		MUITO BAIXO
3	12.12 - Sinalização.	12.12.7 - a),b),c),d),e)	As máquinas e equipamentos fabricados a partir de 24 de dezembro de 2011 devem possuir em local visível as seguintes informações indelévels: a) razão social, CNPJ e endereço do fabricante ou importador; b) informação sobre tipo, modelo e capacidade; c) número de série ou identificação, e ano de fabricação; d) número de registro do fabricante/importador ou do profissional legalmente habilitado no Conselho Regional de Engenharia e Agronomia - CREA; e e) peso da máquina ou equipamento.	Foi evidenciado que o equipamento não possui placa de informação completa.	Necessário realizar a instalação das informações indeláveis em local visível que contemplem todas as alíneas descritas nesse item.		DESPREZÍVEL

4	12.2 - Arranjo físico e instalações.	12.2.1.2	As áreas de circulação devem ser mantidas desobstruídas.	Foi evidenciado que a área encontra-se obstruída com mangueiras.	Necessário realizar a adequação da área, a fim de prevenir riscos de acidentes.		MUITO BAIXO
5	12.3 - Instalações e dispositivos elétricos.	12.3.2	Devem ser aterradas, conforme as normas técnicas oficiais vigentes, as carcaças, invólucros, blindagens ou partes condutoras das máquinas e equipamentos que não façam parte dos circuitos elétricos, mas que possam ficar sob tensão.	Foi evidenciado que o equipamento está com o aterramento inadequado.	Necessário realizar a correta adequação do sistema de aterramento conforme NR-10.		BAIXO

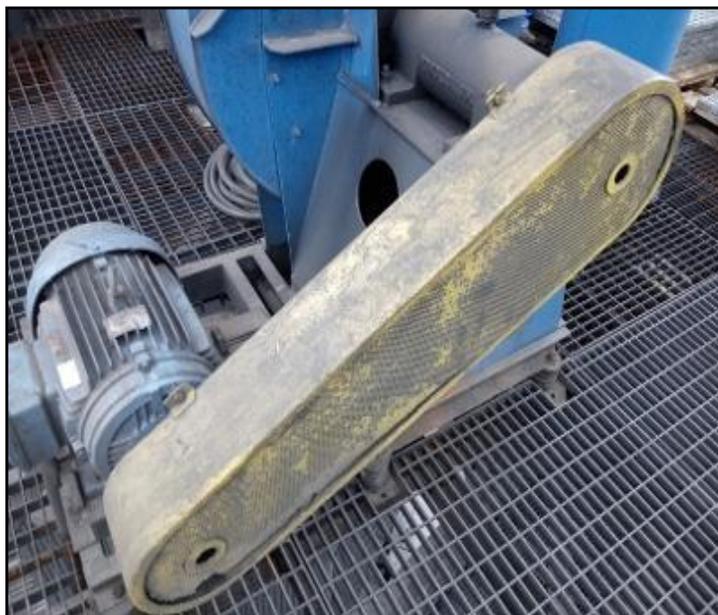
**60-1360**

**VENTILADOR**

2	12.12 - Sinalização.	12.12.1.1	A sinalização de segurança compreende a utilização de cores, símbolos, inscrições, sinais luminosos ou sonoros, entre outras formas de comunicação de mesma eficácia.	Foi evidenciado que a proteção da ventoinha do motor não possui pintura na cor amarela conforme NR-26/NBR 7195.	Necessário pintar a proteção da ventoinha do motor na cor amarela, conforme NR-26 / NBR 7195.		MUITO BAIXO
3	12.12 - Sinalização.	12.12.7 - a),b),c),d),e)	As máquinas e equipamentos fabricados a partir de 24 de dezembro de 2011 devem possuir em local visível as seguintes informações indelévelis: a) razão social, CNPJ e endereço do fabricante ou importador; b) informação sobre tipo, modelo e capacidade; c) número de série ou identificação, e ano de fabricação; d) número de registro do fabricante/importador ou do profissional legalmente habilitado no Conselho Regional de Engenharia e Agronomia - CREA; e e) peso da máquina ou equipamento.	Foi evidenciado que o equipamento não possui placa de informação completa.	Necessário realizar a instalação das informações indelévelis em local visível que contemplem todas as alíneas descritas nesse item.		DESPREZÍVEL

4	12.3 - Instalações e dispositivos elétricos.	12.3.2	Devem ser aterradas, conforme as normas técnicas oficiais vigentes, as carcaças, invólucros, blindagens ou partes condutoras das máquinas e equipamentos que não façam parte dos circuitos elétricos, mas que possam ficar sob tensão.	Foi evidenciado que o equipamento está com o aterramento inadequado.	Necessário realizar a correta aducação do sistema de aterramento conforme NR-10.		BAIXO
5	12.5 - Sistemas de segurança.	12.5.1	As zonas de perigo das máquinas e equipamentos devem possuir sistemas de segurança, caracterizados por proteções fixas, proteções móveis e dispositivos de segurança interligados, que resguardem proteção à saúde e à integridade física dos trabalhadores.	Foi evidenciado que a proteção do acoplamento encontra-se inadequada, fazendo com que o equipamento esteja com partes rotativas expostas.	Necessário adequar a tela de proteção no acoplamento, utilizar espaçamento de tela conforme NBR NM ISO 13852, para que resguardem proteção à saúde e à integridade física dos trabalhadores.		ALTO

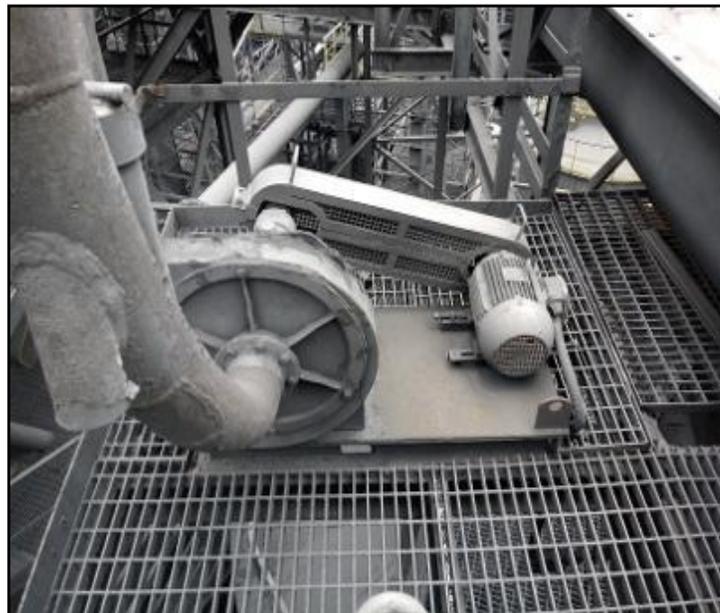
**60-1361**

**VENTILADOR**

2	12.12 - Sinalização.	12.12.1.1	A sinalização de segurança compreende a utilização de cores, símbolos, inscrições, sinais luminosos ou sonoros, entre outras formas de comunicação de mesma eficácia.	Foi evidenciado que a proteção da ventoinha do motor não possui pintura na cor amarela conforme NR-26/NBR 7195.	Necessário pintar a proteção da ventoinha do motor na cor amarela, conforme NR-26 / NBR 7195.

MUITO BAIXO
3	12.12 - Sinalização.	12.12.5	As inscrições e símbolos devem ser utilizados nas máquinas e equipamentos para indicar as suas especificações e limitações técnicas fundamentais à segurança.	Necessário adequar as inscrições e símbolos do equipamento para que este possua informações sobre suas limitações técnicas.	Necessário instalar sinalização de segurança por placa ou etiqueta adesiva nas máquinas e equipamentos para advertir trabalhadores e terceiros sobre os riscos que estão expostos, afim de garantir a integridade física e saúde dos trabalhadores.

4	12.12 - Sinalização.	12.12.7 - a), b), c), d), e)	As máquinas e equipamentos fabricados a partir de 24 de dezembro de 2011 devem possuir em local visível as seguintes informações indelévels: a) razão social, CNPJ e endereço do fabricante ou importador; b) informação sobre tipo, modelo e capacidade; c) número de série ou identificação, e ano de fabricação; d) número de registro do fabricante/importador ou do profissional legalmente habilitado no Conselho Regional de Engenharia e Agronomia - CREA; e e) peso da máquina ou equipamento.	Foi evidenciado que o equipamento não possui placa de informação completa.	Necessário realizar a instalação das informações indelévels em local visível que contemplem todas as alíneas descritas nesse item.
