APRECIÇÃO DE RISCO CONFORME NR-12 HAZARD RATING NUMBER (HRN)

BIRLA CARBON – CUBATÃO/SP

ÁREA: 52

Contratante:	Birla Carbon
Responsável/Representante:	Sr. Airton Gonçalves
Número da obra:	2399
Número do Relatório:	5556
Tipo de inspeção:	Apreciação de Risco conforme NR-12 (HRN)
Início da inspeção:	16/08/2022
Término da inspeção:	22/08/2022
Data do relatório:	16/09/2022

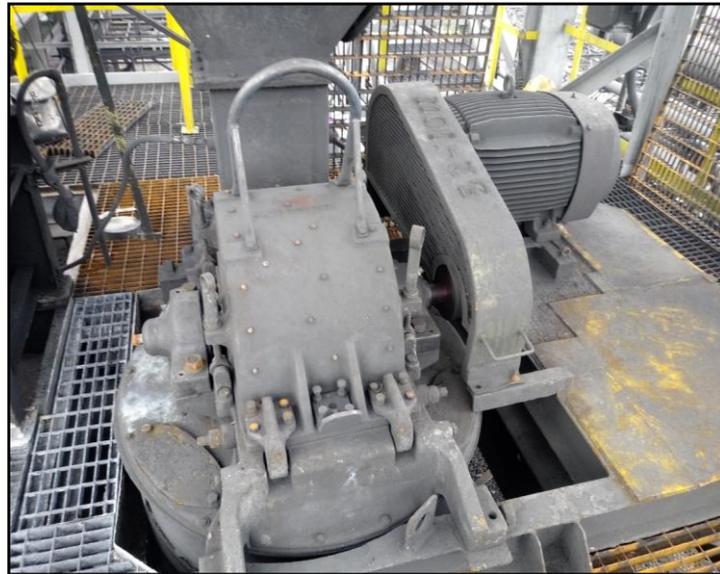
52-1011

BICO PULVERIZADOR

10+ até 50	Significante	Mais de 1000	Inaceitável	FREQUÊNCIA DE EXPOSIÇÃO (FE)	4	FREQUÊNCIA DE EXPOSIÇÃO (FE)	4
				VALOR HRN (NPxPExGSxFE)	80	VALOR HRN (NPxPExGSxFE)	0,48
				RISCO HRN	ALTO	RISCO HRN	DESPREZÍVEL
Nº	DESCRIÇÃO	REQUISITO	DESCRIÇÃO DA NORMA	DESCRIÇÃO DA NÃO CONFORMIDADE	RECOMENDAÇÃO	FOTO DA NÃO CONFORMIDADE	CLASSIFICAÇÃO DE RISCO
1	12.12 - Sinalização	12.12.1	As máquinas e equipamentos, bem como as instalações em que se encontram, devem possuir sinalização de segurança para advertir os trabalhadores e terceiros sobre os riscos a que estão expostos, as instruções de operação e manutenção e outras informações necessárias para garantir a integridade física e a saúde dos trabalhadores.	Foi evidenciado que o equipamento não possui sinalização de segurança sobre riscos.	Necessário instalar sinalização de segurança por placa ou etiqueta adesiva nas máquinas e equipamentos para advertir trabalhadores e terceiros sobre os riscos que estão expostos, afim de garantir a integridade física e saúde dos trabalhadores.		MUITO BAIXO

2	12.12 - Sinalização	12.12.1.1	A sinalização de segurança compreende a utilização de cores, símbolos, inscrições, sinais luminosos ou sonoros, entre outras formas de comunicação de mesma eficácia.	Foi evidenciado que a proteção da ventoinha do motor não possui pintura na cor amarela conforme NR-26/NBR 7195	Necessário pintar a proteção da ventoinha do motor na cor amarela, conforme NR-26 / NBR 7195.		MUITO BAIXO
3	12.12 - Sinalização	12.12.7 - d)	As máquinas e equipamentos fabricados a partir de 24 de dezembro de 2011 devem possuir em local visível as seguintes informações indelévelis: a) razão social, CNPJ e endereço do fabricante ou importador; b) informação sobre tipo, modelo e capacidade; c) número de série ou identificação, e ano de fabricação; d) número de registro do fabricante/importador ou do profissional legalmente habilitado no Conselho Regional de Engenharia e Agronomia - CREA; e e) peso da máquina ou equipamento.	Foi evidenciado que o equipamento não possui placa de informação completa.	Necessário realizar a instalação das informações indeláveis em local visível contendo todos os itens descritos nesse item.		BAIXO

4	12.2 - Arranjo físico e instalações.	12.2.3	As áreas de circulação e armazenamento de materiais e os espaços em torno de máquinas devem ser projetados, dimensionados e mantidos de forma que os trabalhadores e os transportadores de materiais, mecanizados e manuais, movimentem-se com segurança.	Foi evidenciado ausência de sinalização no degrau.	Necessário pintar sinalização nas cores preto e amarelo (padrão zebrado) em toda a extensão do degrau afim de evitar acidentes.		ALTO
5	12.2 - Arranjo físico e instalações.	12.2.4	O piso do local de trabalho onde se instalam máquinas e equipamentos e das áreas de circulação devem ser resistentes às cargas a que estão sujeitos e não devem oferecer riscos de acidentes.	Foi evidenciado que o piso do local de trabalho não se encontra resistente às cargas que está sujeito, oferecendo riscos de acidentes.	Necessário realizar a adequação dos pisos do local de trabalho, a fim de deixá-los resistentes às cargas que estão sujeitos, e não ofereçam riscos de acidentes.		SIGNIFICANTE

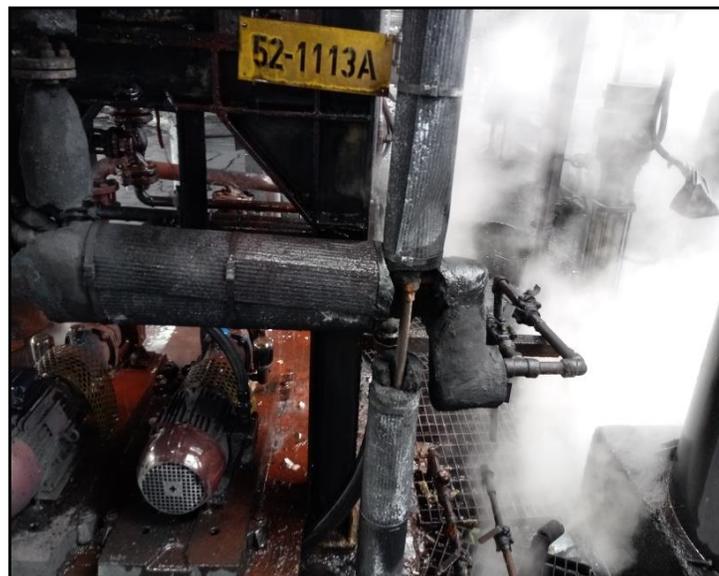
52-1113A

BOMBA

10+ até 50	Significante	Mais de 1000	Inaceitável	VALOR HRN (NPxPExGSxFE)	80	VALOR HRN (NPxPExGSxFE)	0,48
				RISCO HRN	ALTO	RISCO HRN	DESPREZÍVEL
Nº	DESCRIÇÃO	REQUISITO	DESCRIÇÃO DA NORMA	DESCRIÇÃO DA NÃO CONFORMIDADE	RECOMENDAÇÃO	FOTO DA NÃO CONFORMIDADE	CLASSIFICAÇÃO DE RISCO
1	12.12 - Sinalização	12.12.1	As máquinas e equipamentos, bem como as instalações em que se encontram, devem possuir sinalização de segurança para advertir os trabalhadores e terceiros sobre os riscos a que estão expostos, as instruções de operação e manutenção e outras informações necessárias para garantir a integridade física e a saúde dos trabalhadores.	Foi evidenciado que o equipamento não possui sinalização de segurança sobre riscos.	Necessário instalar sinalização de segurança por placa ou etiqueta adesiva nas máquinas e equipamentos para advertir trabalhadores e terceiros sobre os riscos que estão expostos, afim de garantir a integridade física e saúde dos trabalhadores.		MUITO BAIXO

2	12.12 - Sinalização	12.12.1.1	A sinalização de segurança compreende a utilização de cores, símbolos, inscrições, sinais luminosos ou sonoros, entre outras formas de comunicação de mesma eficácia.	Foi evidenciado que a proteção da ventoinha do motor não possui pintura na cor amarela conforme NR-26/NBR 7195	Necessário pintar a proteção da ventoinha do motor na cor amarela, conforme NR-26 / NBR 7195.		MUITO BAIXO
3	12.12 - Sinalização	12.12.7 - d)	As máquinas e equipamentos fabricados a partir de 24 de dezembro de 2011 devem possuir em local visível as seguintes informações indelévels: a) razão social, CNPJ e endereço do fabricante ou importador; b) informação sobre tipo, modelo e capacidade; c) número de série ou identificação, e ano de fabricação; d) número de registro do fabricante/importador ou do profissional legalmente habilitado no Conselho Regional de Engenharia e Agronomia - CREA; e e) peso da máquina ou equipamento.	Foi evidenciado que o equipamento não possui placa de informação completa.	Necessário realizar a instalação das informações indeláveis em local visível contendo todos os itens descritos nesse item.		BAIXO

4	12.2 - Arranjo físico e instalações.	12.2.1	Nos locais de instalação de máquinas e equipamentos, as áreas de circulação devem ser devidamente demarcadas em conformidade com as normas técnicas oficiais.	Foi evidenciado que em torno da área a sinalização do equipamento não está conforme as normas técnicas oficiais.	Necessário adequar a sinalização em torno do equipamento, a fim de evitar riscos de segurança aos trabalhadores.		BAIXO
5	12.2 - Arranjo físico e instalações.	12.2.3	As áreas de circulação e armazenamento de materiais e os espaços em torno de máquinas devem ser projetados, dimensionados e mantidos de forma que os trabalhadores e os transportadores de materiais, mecanizados e manuais, movimentem-se com segurança.	Foi evidenciado que o local se encontra em condições insalubres.	Necessário realizar a limpeza do local, a fim de evitar riscos de tropeçamento, deslizamento ou escorregamento.		ALTO

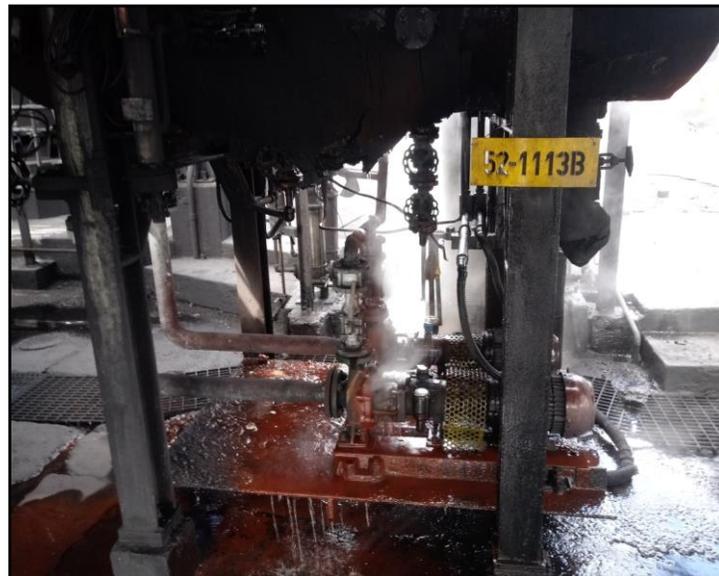
52-1113B

BOMBA

10+ até 50	Significante	Mais de 1000	Inaceitável		FREQUÊNCIA DE EXPOSIÇÃO (FE)	4	FREQUÊNCIA DE EXPOSIÇÃO (FE)	4
					VALOR HRN (NPxPExGSxFE)	80	VALOR HRN (NPxPExGSxFE)	0,48
					RISCO HRN	ALTO	RISCO HRN	DESPREZÍVEL
Nº	DESCRIÇÃO	REQUISITO	DESCRIÇÃO DA NORMA	DESCRIÇÃO DA NÃO CONFORMIDADE	RECOMENDAÇÃO	FOTO DA NÃO CONFORMIDADE	CLASSIFICAÇÃO DE RISCO	
1	12.12 - Sinalização	12.12.1	As máquinas e equipamentos, bem como as instalações em que se encontram, devem possuir sinalização de segurança para advertir os trabalhadores e terceiros sobre os riscos a que estão expostos, as instruções de operação e manutenção e outras informações necessárias para garantir a integridade física e a saúde dos trabalhadores.	Foi evidenciado que o equipamento não possui sinalização de segurança sobre riscos.	Necessário instalar sinalização de segurança por placa ou etiqueta adesiva nas máquinas e equipamentos para advertir trabalhadores e terceiros sobre os riscos que estão expostos, afim de garantir a integridade física e saúde dos trabalhadores.		MUITO BAIXO

2	12.12 - Sinalização	12.12.1.1	A sinalização de segurança compreende a utilização de cores, símbolos, inscrições, sinais luminosos ou sonoros, entre outras formas de comunicação de mesma eficácia.	Foi evidenciado que a proteção da ventoinha do motor não possui pintura na cor amarela conforme NR-26/NBR 7195	Necessário pintar a proteção da ventoinha do motor na cor amarela, conforme NR-26 / NBR 7195.		MUITO BAIXO	
3	12.12 - Sinalização	12.12.7 - d)	As máquinas e equipamentos fabricados a partir de 24 de dezembro de 2011 devem possuir em local visível as seguintes informações indelévels: a) razão social, CNPJ e endereço do fabricante ou importador; b) informação sobre tipo, modelo e capacidade; c) número de série ou identificação, e ano de fabricação; d) número de registro do fabricante/importador ou do profissional legalmente habilitado no Conselho Regional de Engenharia e Agronomia - CREA; e e) peso da máquina ou equipamento.	Foi evidenciado que o equipamento não possui placa de informação completa.	Necessário realizar a instalação das informações indeláveis em local visível contendo todos os itens descritos nesse item.		BAIXO

4	12.2 - Arranjo físico e instalações.	12.2.1	Nos locais de instalação de máquinas e equipamentos, as áreas de circulação devem ser devidamente demarcadas em conformidade com as normas técnicas oficiais.	Foi evidenciado que em torno da área a sinalização do equipamento não está conforme as normas técnicas oficiais.	Necessário adequar a sinalização em torno do equipamento, a fim de evitar riscos de segurança aos trabalhadores.		BAIXO	
5	12.2 - Arranjo físico e instalações.	12.2.3	As áreas de circulação e armazenamento de materiais e os espaços em torno de máquinas devem ser projetados, dimensionados e mantidos de forma que os trabalhadores e os transportadores de materiais, mecanizados e manuais, movimentem-se com segurança.	Foi evidenciado que o local se encontra em condições insalubres.	Necessário realizar a limpeza do local, a fim de evitar riscos de tropeçamento, deslizamento e escorregamento.		ALTO

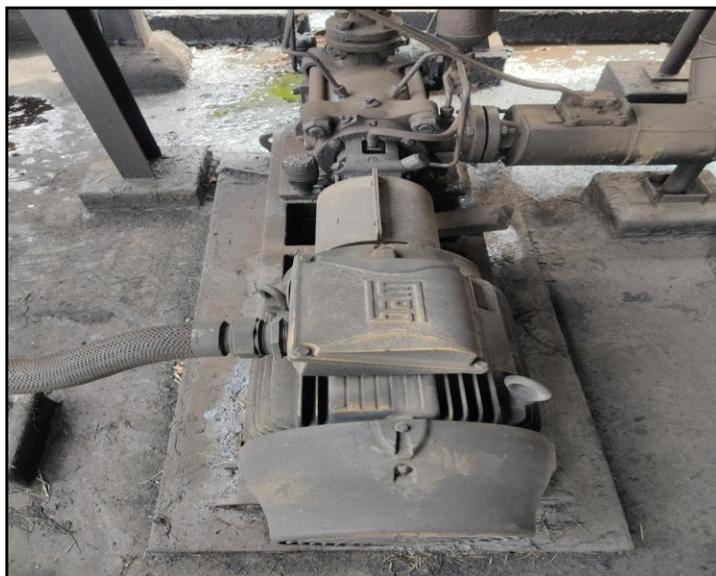
52-1115

BOMBA

10+ até 50	Significante	Mais de 1000	Inaceitável	VALOR HRN (NPxPExGSxFE)	80	VALOR HRN (NPxPExGSxFE)	0,48
				RISCO HRN	ALTO	RISCO HRN	DESPREZÍVEL
Nº	DESCRIÇÃO	REQUISITO	DESCRIÇÃO DA NORMA	DESCRIÇÃO DA NÃO CONFORMIDADE	RECOMENDAÇÃO	FOTO DA NÃO CONFORMIDADE	CLASSIFICAÇÃO DE RISCO
1	12.12 - Sinalização	12.12.1	As máquinas e equipamentos, bem como as instalações em que se encontram, devem possuir sinalização de segurança para advertir os trabalhadores e terceiros sobre os riscos a que estão expostos, as instruções de operação e manutenção e outras informações necessárias para garantir a integridade física e a saúde dos trabalhadores.	Foi evidenciado que o equipamento não possui sinalização de segurança sobre riscos.	Necessário instalar sinalização de segurança por placa ou etiqueta adesiva nas máquinas e equipamentos para advertir trabalhadores e terceiros sobre os riscos que estão expostos, afim de garantir a integridade física e saúde dos trabalhadores.		MUITO BAIXO

2	12.12 - Sinalização	12.12.1.1	A sinalização de segurança compreende a utilização de cores, símbolos, inscrições, sinais luminosos ou sonoros, entre outras formas de comunicação de mesma eficácia.	Foi evidenciado que a proteção da ventoinha do motor não possui pintura na cor amarela conforme NR-26/NBR 7195	Necessário pintar a proteção da ventoinha do motor na cor amarela, conforme NR-26 / NBR 7195.		MUITO BAIXO
3	12.12 - Sinalização	12.12.7 - a),b),c),d),e)	As máquinas e equipamentos fabricados a partir de 24 de dezembro de 2011 devem possuir em local visível as seguintes informações indelévels: a) razão social, CNPJ e endereço do fabricante ou importador; b) informação sobre tipo, modelo e capacidade; c) número de série ou identificação, e ano de fabricação; d) número de registro do fabricante/importador ou do profissional legalmente habilitado no Conselho Regional de Engenharia e Agronomia - CREA; e e) peso da máquina ou equipamento.	Foi evidenciado que o equipamento não possui placa de informação completa.	Necessário realizar a instalação das informações indelévels em local visível contendo todos os itens descritos nesse item.		DESPREZÍVEL

4	12.2 - Arranjo físico e instalações.	12.2.1	Nos locais de instalação de máquinas e equipamentos, as áreas de circulação devem ser devidamente demarcadas em conformidade com as normas técnicas oficiais.	Foi evidenciado que em torno da área a sinalização do equipamento não está conforme as normas técnicas oficiais.	Necessário adequar a sinalização em torno do equipamento, a fim de evitar riscos de segurança aos trabalhadores.		BAIXO
5	12.4 - Dispositivos de partida, acionamento e parada	12.4.1 - c)	Os dispositivos de partida, acionamento e parada das máquinas devem ser projetados, selecionados e instalados de modo que: a) não se localizem em suas zonas perigosas; b) possam ser acionados ou desligados em caso de emergência por outra pessoa que não seja o operador; c) impeçam acionamento ou desligamento involuntário pelo operador.	Foi evidenciado que botão de emergência não possui proteção contra acionamento involuntário.	Necessário realizar a adequação da botoeira a fim de proteger o equipamento contra paradas involuntárias que podem gerar riscos adicionais.		BAIXO

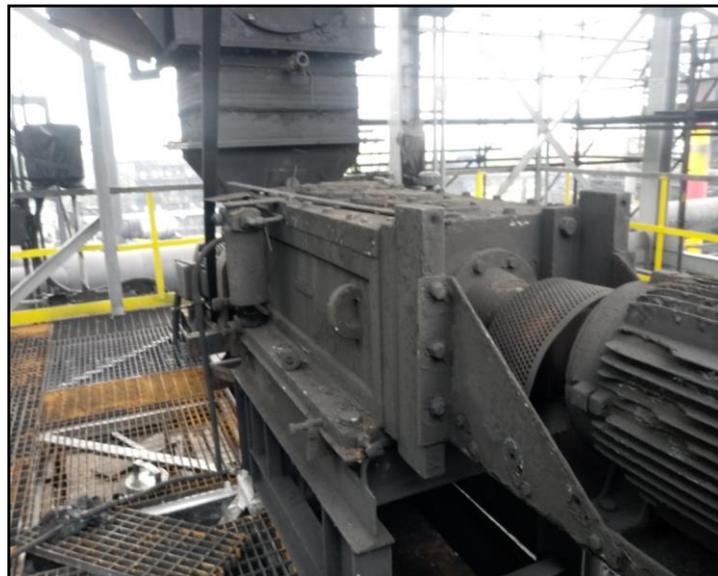
52-1211

Tanque de denso - agitador

10+ até 50	Significante	Mais de 1000	Inaceitável		FREQUÊNCIA DE EXPOSIÇÃO (FE)	4	FREQUÊNCIA DE EXPOSIÇÃO (FE)	4
					VALOR HRN (NPxPExGSxFE)	80	VALOR HRN (NPxPExGSxFE)	0,48
					RISCO HRN	ALTO	RISCO HRN	DESPREZÍVEL
Nº	DESCRIÇÃO	REQUISITO	DESCRIÇÃO DA NORMA	DESCRIÇÃO DA NÃO CONFORMIDADE	RECOMENDAÇÃO	FOTO DA NÃO CONFORMIDADE	CLASSIFICAÇÃO DE RISCO	
1	12.12 - Sinalização	12.12.1	As máquinas e equipamentos, bem como as instalações em que se encontram, devem possuir sinalização de segurança para advertir os trabalhadores e terceiros sobre os riscos a que estão expostos, as instruções de operação e manutenção e outras informações necessárias para garantir a integridade física e a saúde dos trabalhadores.	Foi evidenciado que o equipamento não possui sinalização de segurança sobre riscos.	Necessário instalar sinalização de segurança por placa ou etiqueta adesiva nas máquinas e equipamentos para advertir trabalhadores e terceiros sobre os riscos que estão expostos, afim de garantir a integridade física e saúde dos trabalhadores.		MUITO BAIXO

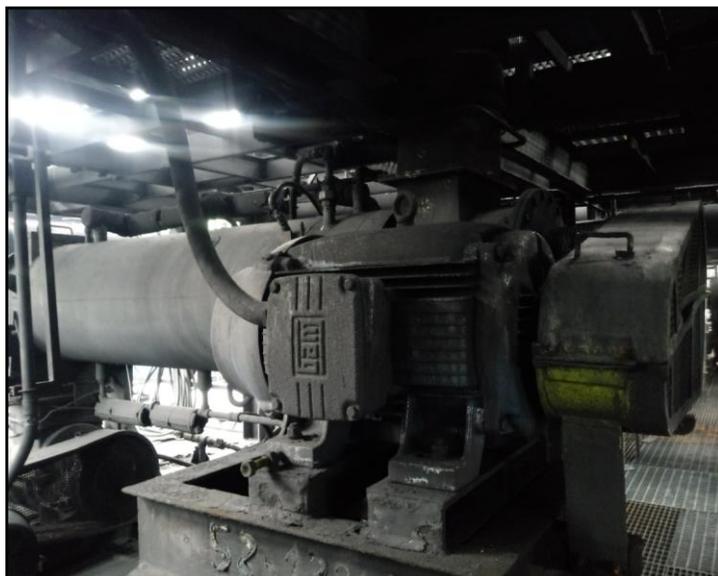
52-1221A

AGLOMERADOR

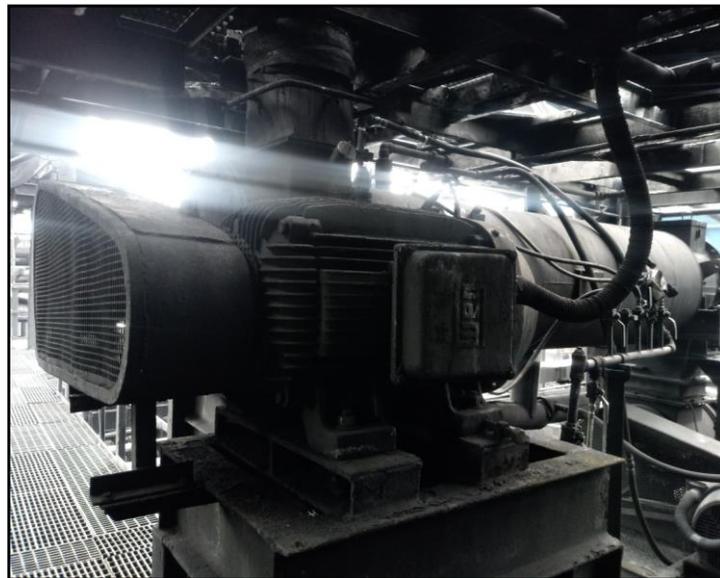
52-1221B

AGLOMERADOR

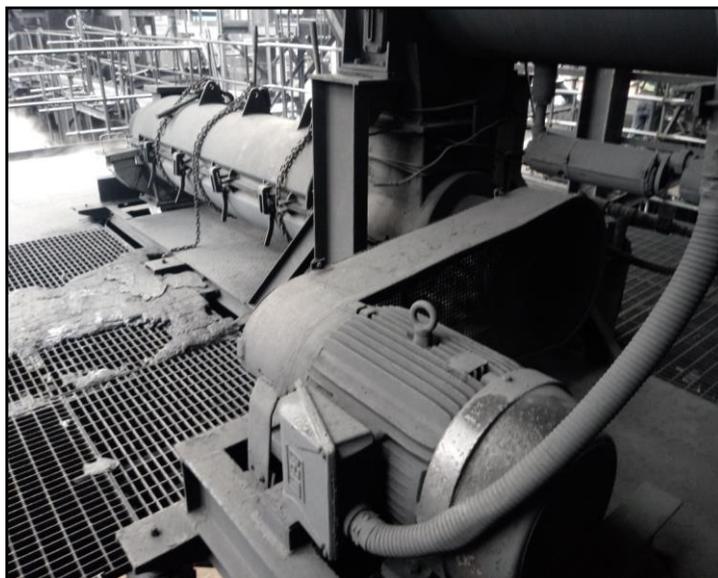
52-1222A

AGLOMERADOR

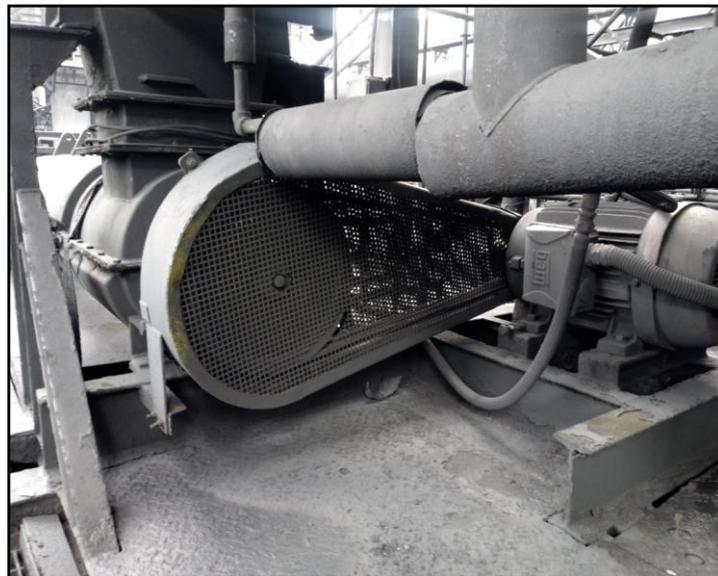
52-1222B

AGLOMERADOR

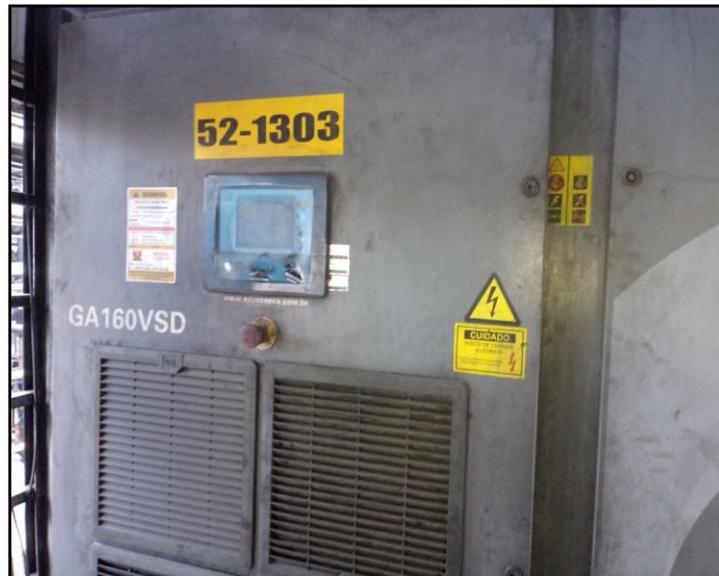
52-1303

COMPRESSOR

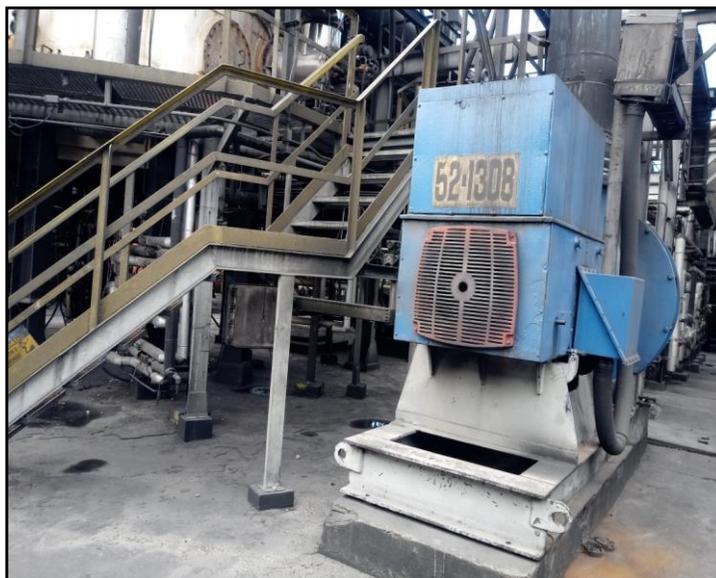
52-1308

SOPRADOR
