# **APRECIÇÃO DE RISCO CONFORME NR-12 HAZARD RATING NUMBER (HRN)**

## **BIRLA CARBON – CUBATÃO/SP**

### **ÁREA: LABORATÓRIO**

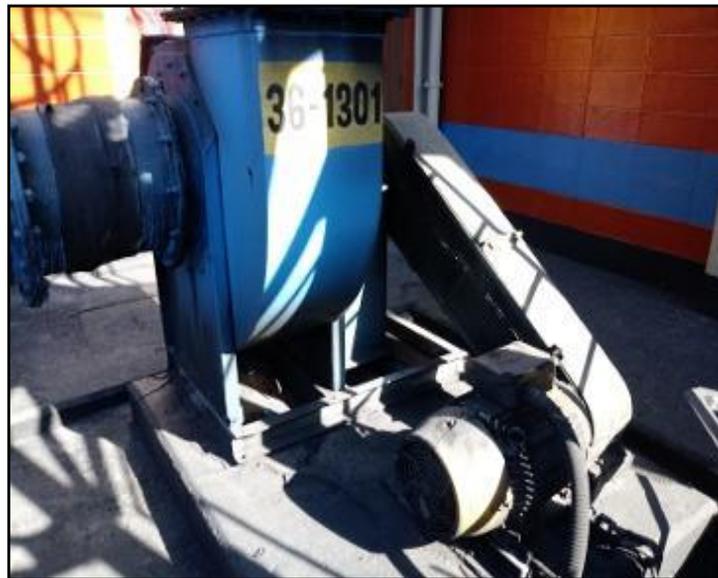
**36-1301**

**VENTILADOR**

10+ até 50	Significante	Mais de 1000	Inaceitável	FREQUÊNCIA DE EXPOSIÇÃO (FE)	4	FREQUÊNCIA DE EXPOSIÇÃO (FE)	4
				VALOR HRN (NPxPExGSxFE)	80	VALOR HRN (NPxPExGSxFE)	0,48
				RISCO HRN	ALTO	RISCO HRN	DESPREZÍVEL
Nº	DESCRIÇÃO	REQUISITO	DESCRIÇÃO DA NORMA	DESCRIÇÃO DA NÃO CONFORMIDADE	RECOMENDAÇÃO	FOTO DA NÃO CONFORMIDADE	CLASSIFICAÇÃO DE RISCO
1	12.12 - Sinalização.	12.12.1	As máquinas e equipamentos, bem como as instalações em que se encontram, devem possuir sinalização de segurança para advertir os trabalhadores e terceiros sobre os riscos a que estão expostos, as instruções de operação e manutenção e outras informações necessárias para garantir a integridade física e a saúde dos trabalhadores.	Foi evidenciado que o equipamento não possui sinalização de segurança sobre riscos.	Necessário instalar sinalização de segurança por placa ou etiqueta adesiva nas máquinas e equipamentos para advertir trabalhadores e terceiros sobre os riscos que estão expostos, afim de garantir a integridade física e saúde dos trabalhadores.		MUITO BAIXO

2	12.12 - Sinalização.	12.12.2 - a), b), c)	A sinalização de segurança deve: a) ficar destacada na máquina ou equipamento; b) ficar em localização claramente visível; e c) ser de fácil compreensão.	Foi evidenciado que a sinalização encontrada na máquina está disposta de maneira incorreta.	Necessário adequar a sinalização e colocá-la em local visível.		BAIXO
3	12.12 - Sinalização.	12.12.7 - a), b), c), d), e)	As máquinas e equipamentos fabricados a partir de 24 de dezembro de 2011 devem possuir em local visível as seguintes informações indelévels: a) razão social, CNPJ e endereço do fabricante ou importador; b) informação sobre tipo, modelo e capacidade; c) número de série ou identificação, e ano de fabricação; d) número de registro do fabricante/importador ou do profissional legalmente habilitado no Conselho Regional de Engenharia e Agronomia - CREA; e e) peso da máquina ou equipamento.	Foi evidenciado que o equipamento não possui placa de informação completa.	Necessário realizar a instalação das informações indeláveis em local visível que contemplem todas as alíneas descritas nesse item.		DESPREZÍVEL

4	12.2 - Arranjo físico e instalações.	12.2.1	Nos locais de instalação de máquinas e equipamentos, as áreas de circulação devem ser devidamente demarcadas em conformidade com as normas técnicas oficiais.	Foi evidenciado que em torno da área a sinalização do equipamento não está conforme as normas técnicas oficiais.	Necessário adequar a sinalização em torno do equipamento, a fim de evitar riscos de segurança aos trabalhadores.		BAIXO
5	12.2 - Arranjo físico e instalações.	12.2.3	As áreas de circulação e armazenamento de materiais e os espaços em torno de máquinas devem ser projetados, dimensionados e mantidos de forma que os trabalhadores e os transportadores de materiais, mecanizados e manuais, movimentem-se com segurança.	Foi evidenciado ausência de sinalização no degrau.	Necessário pintar sinalização nas cores preto e amarelo (padrão zebra) em toda a extensão do degrau afim de evitar acidentes.		ALTO

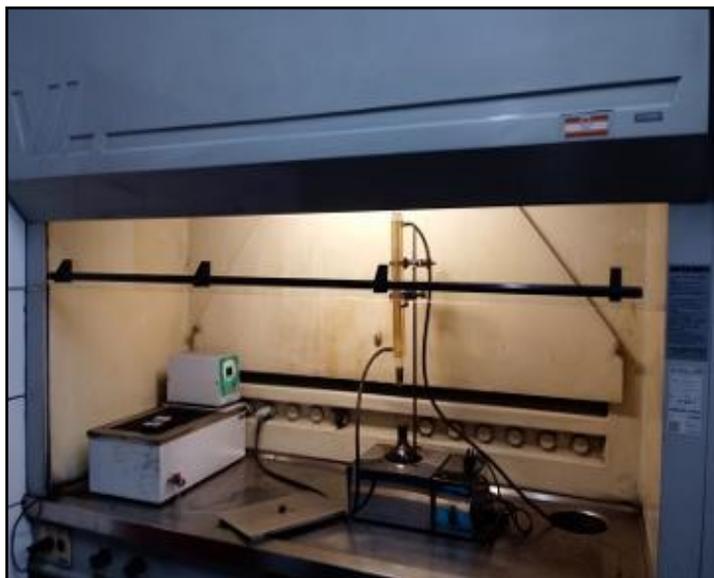
**36-3090-1**

**CAPELA**

GRUPO <b>CONERGE</b> SINCE 1988 WITH YOU NORMAS REGULAMENTADORAS		FORMULÁRIO DE AVALIAÇÃO DO EQUIPAMENTO - NR 12					
<b>TAG</b>	36-3090-1	<b>DESCRIÇÃO</b>	CAPELA		<b>VISÃO GERAL DO EQUIPAMENTO</b>		<b>CLIENTE</b>
<b>ACOMPANHAMENTO</b>	ADEÍLSON	<b>ÁREA</b>	LABORATÓRIO				 <b>BIRLA CARBON</b> BIRLA CARBON BRASIL Estrada Renê Fonseca – S/Nº; Piaçaguera; CEP: 11573-904; Cubatão/SP.
<b>INSPECTOR<sup>1</sup></b>	VINICIUS TETTI	<b>ATUAÇÃO<sup>1</sup></b>	MECÂNICA E MEIOS DE ACESSO				
<b>INSPECTOR<sup>2</sup></b>	VICTOR VALENTIM	<b>ATUAÇÃO<sup>2</sup></b>	ELÉTRICA E SINALIZAÇÃO				
<b>ENGº RESPONSÁVEL</b>	AIRTON GONÇALVES	<b>DATA DA INSPEÇÃO</b>	01/09/2022				
<b>TABELA DE CLASSIFICAÇÃO HRN</b>				<b>RESULTADOS DA HRN ATUAL</b>			
<b>VALOR HRN</b>	<b>RISCO</b>	<b>VALOR HRN</b>	<b>RISCO</b>	Nº DE PESSOAS EXPOSTAS (NP) 1 GRAU DE SEVERIDADE (GS) 4 PROB. DE EXPOSIÇÃO (PE) 0,03 FREQUÊNCIA DE EXPOSIÇÃO (FE) 4 VALOR HRN (NPxPExGSxFE) 0,48 <b>RISCO HRN DESPREZÍVEL</b>		Nº DE PESSOAS EXPOSTAS (NP) 1 GRAU DE SEVERIDADE (GS) 4 PROB. DE EXPOSIÇÃO (PE) 0,03 FREQUÊNCIA DE EXPOSIÇÃO (FE) 4 VALOR HRN (NPxPExGSxFE) 0,48 <b>RISCO HRN DESPREZÍVEL</b>

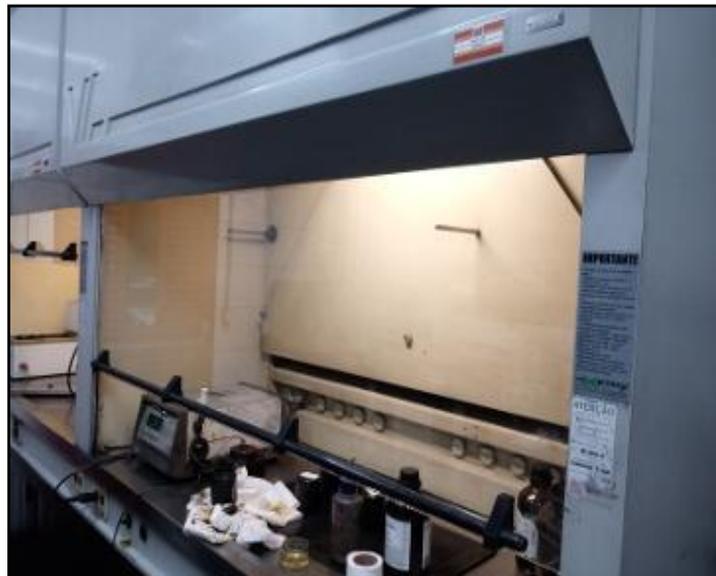
**36-3090-2**

**CAPELA**

10+ até 50	Significante	Mais de 1000	Inaceitável	VALOR HRN (NPxPExGSxFE)	0,48	VALOR HRN (NPxPExGSxFE)	0,48
				RISCO HRN	<b>DESPREZÍVEL</b>	RISCO HRN	<b>DESPREZÍVEL</b>
Nº	DESCRIÇÃO	REQUISITO	DESCRIÇÃO DA NORMA	DESCRIÇÃO DA NÃO CONFORMIDADE	RECOMENDAÇÃO	FOTO DA NÃO CONFORMIDADE	CLASSIFICAÇÃO DE RISCO

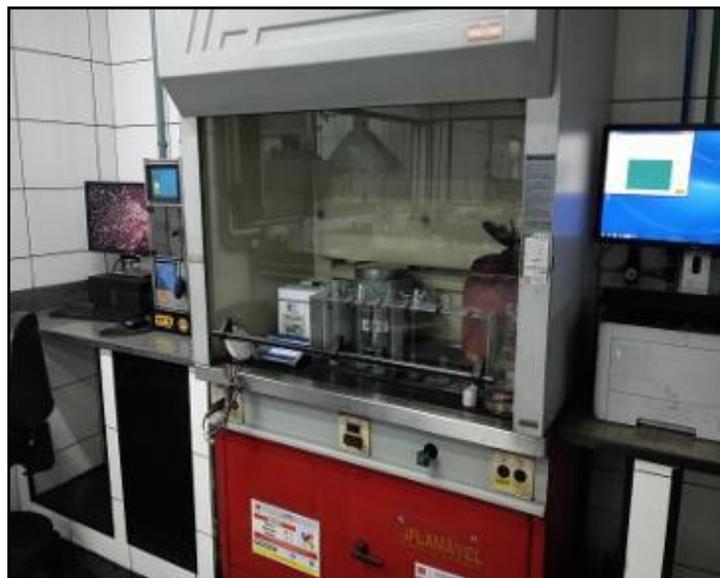
**36-3090-3**

**CAPELA**

GRUPO <b>CONERGE</b> SINCE 1988 WITH YOU NORMAS REGULAMENTADORAS		FORMULÁRIO DE AVALIAÇÃO DO EQUIPAMENTO - NR 12					
<b>TAG</b>	36-3090-3	<b>DESCRIÇÃO</b>	CAPELA		<b>VISÃO GERAL DO EQUIPAMENTO</b>		<b>CLIENTE</b>
<b>ACOMPANHAMENTO</b>	ADEÍLSON	<b>ÁREA</b>	LABORATÓRIO				<b>ADITYA BIRLA</b>  <b>BIRLA CARBON</b> BIRLA CARBON BRASIL Estrada Renê Fonseca – S/Nº; Piaçaguera; CEP: 11573-904; Cubatão/SP.
<b>INSPECTOR¹</b>	VINICIUS TETTI	<b>ATUAÇÃO¹</b>	MECÂNICA E MEIOS DE ACESSO				
<b>INSPECTOR²</b>	VICTOR VALENTIM	<b>ATUAÇÃO²</b>	ELÉTRICA E SINALIZAÇÃO				
<b>ENGº RESPONSÁVEL</b>	AIRTON GONÇALVES	<b>DATA DA INSPEÇÃO</b>					
<b>TABELA DE CLASSIFICAÇÃO HRN</b>				<b>RESULTADOS DA HRN ATUAL</b>			
<b>VALOR HRN</b>	<b>RISCO</b>	<b>VALOR HRN</b>	<b>RISCO</b>	Nº DE PESSOAS EXPOSTAS (NP) 1 GRAU DE SEVERIDADE (GS) 4 PROB. DE EXPOSIÇÃO (PE) 0,03 FREQUÊNCIA DE EXPOSIÇÃO (FE) 4 VALOR HRN (NPxPExGSxFE) 0,48 <b>RISCO HRN DESPREZÍVEL</b>		Nº DE PESSOAS EXPOSTAS (NP) 1 GRAU DE SEVERIDADE (GS) 4 PROB. DE EXPOSIÇÃO (PE) 0,03 FREQUÊNCIA DE EXPOSIÇÃO (FE) 4 VALOR HRN (NPxPExGSxFE) 0,48 <b>RISCO HRN DESPREZÍVEL</b>

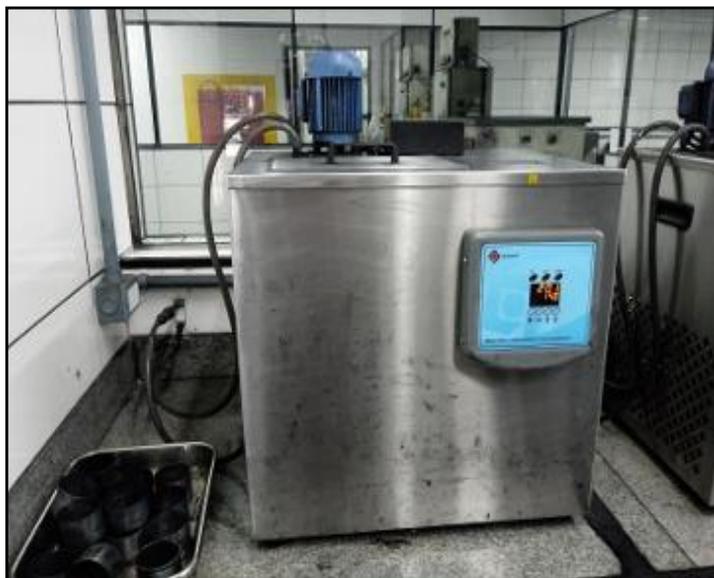
**36-3092-6**

**BANHO ULTRATERMOSTÁTICO**

5+ até 10	Baixo	500+ até 1000	Extremo	FREQUÊNCIA DE EXPOSIÇÃO (FE)	4	FREQUÊNCIA DE EXPOSIÇÃO (FE)	4
10+ até 50	Significante	Mais de 1000	Inaceitável	VALOR HRN (NPxPExGSxFE)	80	VALOR HRN (NPxPExGSxFE)	0,48
				RISCO HRN	ALTO	RISCO HRN	DESPREZÍVEL
Nº	DESCRIÇÃO	REQUISITO	DESCRIÇÃO DA NORMA	DESCRIÇÃO DA NÃO CONFORMIDADE	RECOMENDAÇÃO	FOTO DA NÃO CONFORMIDADE	CLASSIFICAÇÃO DE RISCO
1	12.12 - Sinalização.	12.12.1	As máquinas e equipamentos, bem como as instalações em que se encontram, devem possuir sinalização de segurança para advertir os trabalhadores e terceiros sobre os riscos a que estão expostos, as instruções de operação e manutenção e outras informações necessárias para garantir a integridade física e a saúde dos trabalhadores.	Foi evidenciado que o equipamento não possui sinalização de segurança sobre riscos.	Necessário instalar sinalização de segurança por placa ou etiqueta adesiva nas máquinas e equipamentos para advertir trabalhadores e terceiros sobre os riscos que estão expostos, a fim de garantir a integridade física e saúde dos trabalhadores.

2	12.12 - Sinalização.	12.12.1.1	A sinalização de segurança compreende a utilização de cores, símbolos, inscrições, sinais luminosos ou sonoros, entre outras formas de comunicação de mesma eficácia.	Foi evidenciado que a proteção da ventoinha do motor não possui pintura na cor amarela conforme NR-26/NBR 7195.	Necessário pintar a proteção da ventoinha do motor na cor amarela, conforme NR-26 / NBR 7195.

MUITO BAIXO
3	12.12 - Sinalização.	12.12.2 - a), b), c)	A sinalização de segurança deve: a) ficar destacada na máquina ou equipamento; b) ficar em localização claramente visível; e c) ser de fácil compreensão.	Foi evidenciado que a sinalização encontrada na máquina está disposta de maneira incorreta.	Necessário adequar a sinalização e coloca-la em local visível.

BAIXO
4	12.5 - Sistemas de segurança.	12.5.1	As zonas de perigo das máquinas e equipamentos devem possuir sistemas de segurança, caracterizados por proteções fixas, proteções móveis e dispositivos de segurança interligados, que resguardem proteção à saúde e a integridade física dos trabalhadores.	Foi evidenciado que a proteção do acoplamento encontra-se inadequada, fazendo com que o equipamento esteja com partes rotativas expostas.	Necessário adequar a tela de proteção no acoplamento, utilizar espaçamento de tela conforme NBR NM ISO 13852, para que resguardem proteção à saúde e à integridade física dos trabalhadores.

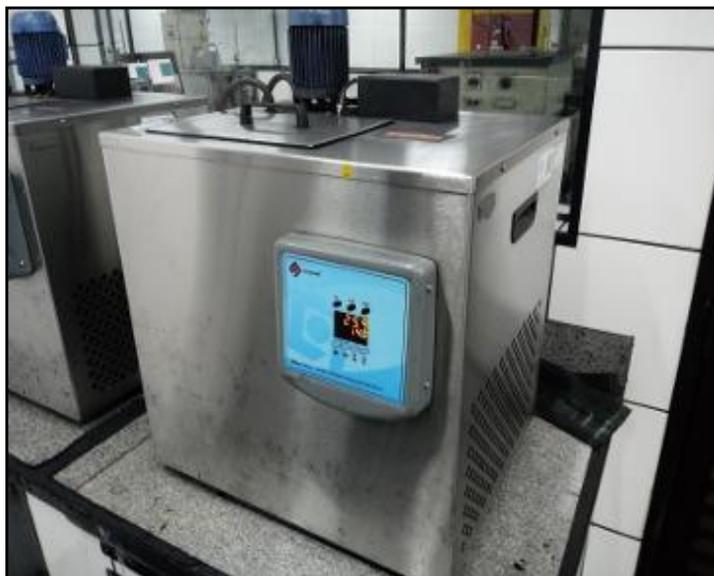
**36-3093-4**

**BANHO ULTRATERMOSTÁTICO**

10+ até 50	Significante	Mais de 1000	Inaceitável	FREQUÊNCIA DE EXPOSIÇÃO (FE)	4	FREQUÊNCIA DE EXPOSIÇÃO (FE)	4
				VALOR HRN (NPxPExGSxFE)	80	VALOR HRN (NPxPExGSxFE)	0,48
				RISCO HRN	ALTO	RISCO HRN	DESPREZÍVEL
Nº	DESCRIÇÃO	REQUISITO	DESCRIÇÃO DA NORMA	DESCRIÇÃO DA NÃO CONFORMIDADE	RECOMENDAÇÃO	FOTO DA NÃO CONFORMIDADE	CLASSIFICAÇÃO DE RISCO
1	12.12 - Sinalização.	12.12.1	As máquinas e equipamentos, bem como as instalações em que se encontram, devem possuir sinalização de segurança para advertir os trabalhadores e terceiros sobre os riscos a que estão expostos, as instruções de operação e manutenção e outras informações necessárias para garantir a integridade física e a saúde dos trabalhadores.	Foi evidenciado que o equipamento não possui sinalização de segurança sobre riscos.	Necessário instalar sinalização de segurança por placa ou etiqueta adesiva nas máquinas e equipamentos para advertir trabalhadores e terceiros sobre os riscos que estão expostos, a fim de garantir a integridade física e saúde dos trabalhadores.		MUITO BAIXO

2	12.12 - Sinalização.	12.12.1.1	A sinalização de segurança compreende a utilização de cores, símbolos, inscrições, sinais luminosos ou sonoros, entre outras formas de comunicação de mesma eficácia.	Foi evidenciado que a proteção da ventoinha do motor não possui pintura na cor amarela conforme NR-26/NBR 7195.	Necessário pintar a proteção da ventoinha do motor na cor amarela, conforme NR-26 / NBR 7195.		MUITO BAIXO
3	12.12 - Sinalização.	12.12.2 - a), b), c)	A sinalização de segurança deve: a) ficar destacada na máquina ou equipamento; b) ficar em localização claramente visível; e c) ser de fácil compreensão.	Foi evidenciado que a sinalização encontrada na máquina está disposta de maneira incorreta.	Necessário adequar a sinalização e colocá-la em local visível.		BAIXO
4	12.5 - Sistemas de segurança.	12.5.1	As zonas de perigo das máquinas e equipamentos devem possuir sistemas de segurança, caracterizados por proteções fixas, proteções móveis e dispositivos de segurança interligados, que resguardem proteção à saúde e à integridade física dos trabalhadores.	Foi evidenciado que a proteção do acoplamento encontra-se inadequada, fazendo com que o equipamento esteja com partes rotativas expostas.	Necessário adequar a tela de proteção no acoplamento, utilizar espaçamento de tela conforme NBR NM ISO 13852, para que resguardem proteção à saúde e à integridade física dos trabalhadores.		ALTO

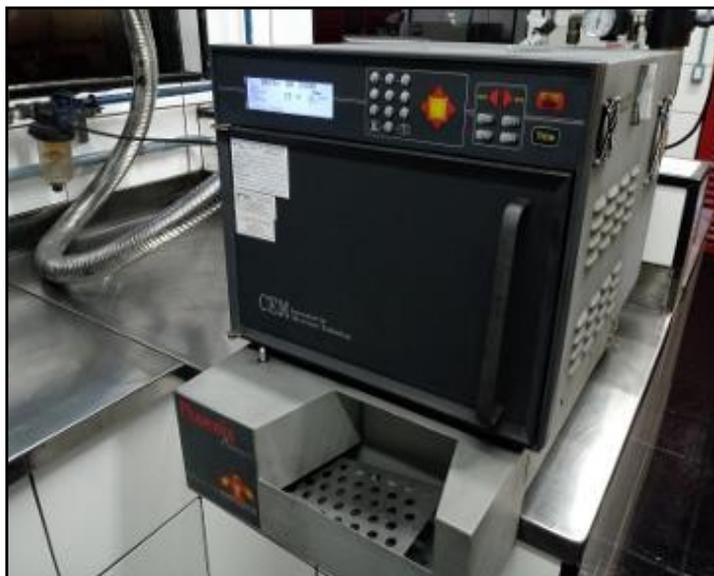
**36-30946**

**MICRO-ONDAS**

Nº	DESCRIÇÃO	REQUISITO	DESCRIÇÃO DA NORMA	DESCRIÇÃO DA NÃO CONFORMIDADE	RECOMENDAÇÃO	FOTO DA NÃO CONFORMIDADE	CLASSIFICAÇÃO DE RISCO																								
1	12.12 - Sinalização.	12.12.1	As máquinas e equipamentos, bem como as instalações em que se encontram, devem possuir sinalização de segurança para advertir os trabalhadores e terceiros sobre os riscos a que estão expostos, as instruções de operação e manutenção e outras informações necessárias para garantir a integridade física e a saúde dos trabalhadores.	Foi evidenciado que o equipamento não possui sinalização de segurança sobre riscos.	Necessário instalar sinalização de segurança por placa ou etiqueta adesiva nas máquinas e equipamentos para advertir trabalhadores e terceiros sobre os riscos que estão expostos, afim de garantir a integridade física e saúde dos trabalhadores.

MUITO BAIXO																								
2	12.12 - Sinalização.	12.12.2 - a), b), c)	A sinalização de segurança deve: a) ficar destacada na máquina ou equipamento; b) ficar em localização claramente visível; e c) ser de fácil compreensão.	Foi evidenciado que a sinalização encontrada na máquina está disposta de maneira incorreta.	Necessário adequar a sinalização e coloca-la em local visível.

3	12.2 - Arranjo físico e instalações.	12.2.3	As áreas de circulação e armazenamento de materiais e os espaços em torno de máquinas devem ser projetados, dimensionados e mantidos de forma que os trabalhadores e os transportadores de materiais, mecanizados e manuais, movimentem-se com segurança.	Foi evidenciado ausência de sinalização na tubulação.	Necessário pintar sinalização nas cores preto e amarelo (padrão zebra) em toda a extensão da tubulação afim de evitar acidentes.

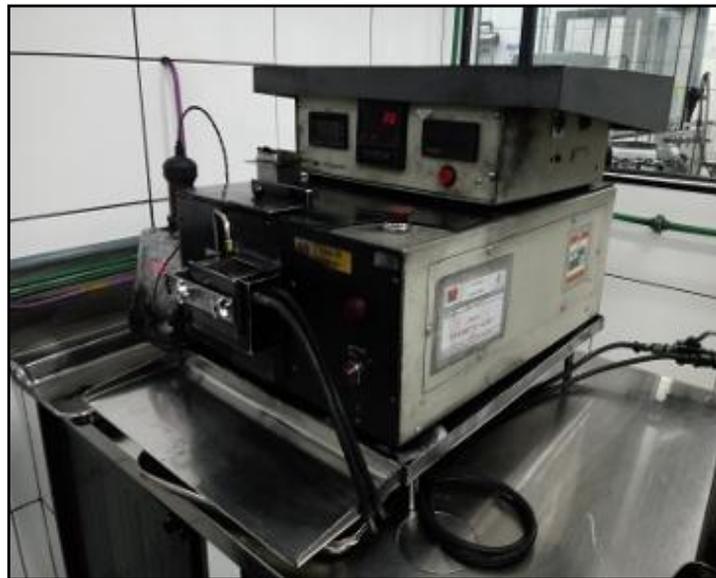
**Ab-001**

**DADS**

10+ até 50	Significante	Mais de 1000	Inaceitável	VALOR HRN (NPxPExGSxFE)	80	VALOR HRN (NPxPExGSxFE)	0,48	
				RISCO HRN	ALTO	RISCO HRN	DESPREZÍVEL	
Nº	DESCRIÇÃO	REQUISITO	DESCRIÇÃO DA NORMA	DESCRIÇÃO DA NÃO CONFORMIDADE	RECOMENDAÇÃO	FOTO DA NÃO CONFORMIDADE	CLASSIFICAÇÃO DE RISCO	
1	12.12 - Sinalização.	12.12.1	As máquinas e equipamentos, bem como as instalações em que se encontram, devem possuir sinalização de segurança para advertir os trabalhadores e terceiros sobre os riscos a que estão expostos, as instruções de operação e manutenção e outras informações necessárias para garantir a integridade física e a saúde dos trabalhadores.	Foi evidenciado que o equipamento não possui sinalização de segurança sobre riscos.	Necessário instalar sinalização de segurança por placa ou etiqueta adesiva nas máquinas e equipamentos para advertir trabalhadores e terceiros sobre os riscos que estão expostos, afim de garantir a integridade física e saúde dos trabalhadores.		MUITO BAIXO

2	12.12 - Sinalização.	12.12.2 - a), b), c)	A sinalização de segurança deve: a) ficar destacada na máquina ou equipamento; b) ficar em localização claramente visível; e c) ser de fácil compreensão.	Foi evidenciado que a sinalização encontrada na máquina está disposta de maneira incorreta.	Necessário adequar a sinalização e coloca-la em local visível.		BAIXO	
3	12.5 - Sistemas de segurança.	12.5.4 - a)	Para fins de aplicação desta NR, considera-se proteção o elemento especificamente utilizado para prover segurança por meio de barreira física, podendo ser: a) proteção fixa, que deve ser mantida em sua posição de maneira permanente ou por meio de elementos de fixação que só permitam sua remoção ou abertura com o uso de ferramentas.	Foi evidenciado que a proteção fixa encontra-se sem nenhum elemento de fixação.	Necessário realizar a instalação de um elemento de fixação de modo que somente com uso de ferramentas possam ser removidos ou abertos		SIGNIFICANTE

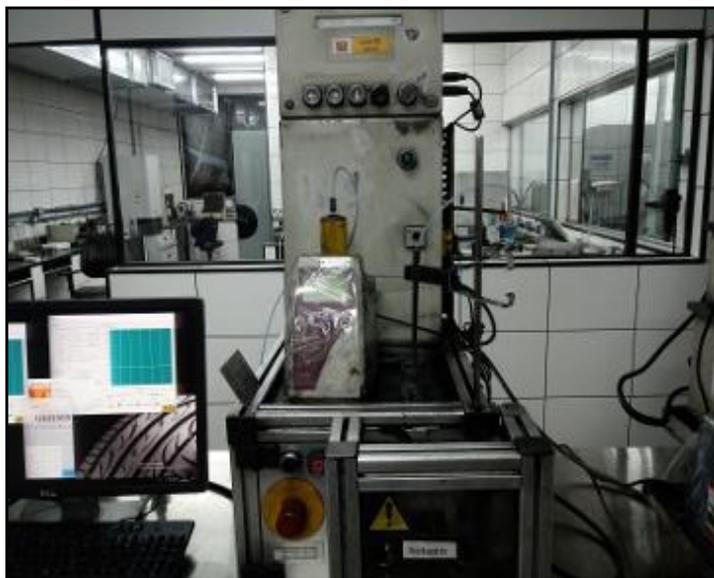
**Ab-002**

**DADS**

10+ até 50	Significante	Mais de 1000	Inaceitável	FREQUÊNCIA DE EXPOSIÇÃO (FE)	4	FREQUÊNCIA DE EXPOSIÇÃO (FE)	4	
				VALOR HRN (NPxPExGSxFE)	80	VALOR HRN (NPxPExGSxFE)	0,48	
				RISCO HRN	ALTO	RISCO HRN	DESPREZÍVEL	
Nº	DESCRIÇÃO	REQUISITO	DESCRIÇÃO DA NORMA	DESCRIÇÃO DA NÃO CONFORMIDADE	RECOMENDAÇÃO	FOTO DA NÃO CONFORMIDADE	CLASSIFICAÇÃO DE RISCO	
1	12.12 - Sinalização.	12.12.1	As máquinas e equipamentos, bem como as instalações em que se encontram, devem possuir sinalização de segurança para advertir os trabalhadores e terceiros sobre os riscos a que estão expostos, as instruções de operação e manutenção e outras informações necessárias para garantir a integridade física e a saúde dos trabalhadores.	Foi evidenciado que o equipamento não possui sinalização de segurança sobre riscos.	Necessário instalar sinalização de segurança por placa ou etiqueta adesiva nas máquinas e equipamentos para advertir trabalhadores e terceiros sobre os riscos que estão expostos, afim de garantir a integridade física e saúde dos trabalhadores.		MUITO BAIXO

2	12.12 - Sinalização.	12.12.2 - a), b), c)	A sinalização de segurança deve: a) ficar destacada na máquina ou equipamento; b) ficar em localização claramente visível; e c) ser de fácil compreensão.	Foi evidenciado que a sinalização encontrada na máquina está disposta de maneira incorreta.	Necessário adequar a sinalização e coloca-la em local visível.		BAIXO	
3	12.12 - Sinalização.	12.12.7 - b)	As máquinas e equipamentos fabricados a partir de 24 de dezembro de 2011 devem possuir em local visível as seguintes informações indelévels: b) informação sobre tipo, modelo e capacidade.	Foi evidenciado que o equipamento não possui placa de informação completa.	Necessário realizar a instalação das informações indeláveis em local visível que contemplem todas as alíneas descritas nesse item.		BAIXO	
4	12.5 - Sistemas de segurança.	12.5.1	As zonas de perigo das máquinas e equipamentos devem possuir sistemas de segurança, caracterizados por proteções fixas, proteções móveis e dispositivos de segurança interligados, que resguardem proteção à saúde e à integridade física dos trabalhadores.	Foi evidenciado que a proteção do acoplamento encontra-se inadequada, fazendo com que o equipamento esteja com partes rotativas expostas.	Necessário adequar a tela de proteção no acoplamento, utilizar espaçamento de tela conforme NBR NM ISO 13852, para que resguardem proteção à saúde e à integridade física dos trabalhadores.		ALTO

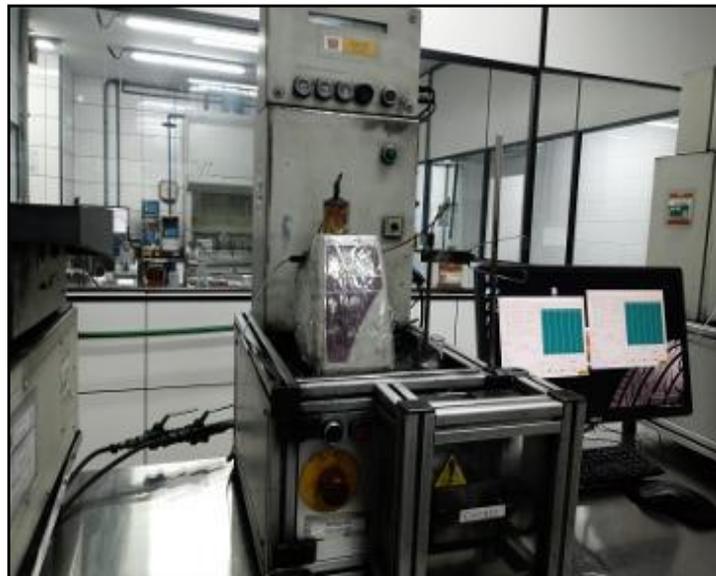
**Ab-003**

**DADS**

10+ até 50	Significante	Mais de 1000	Inaceitável	FREQUÊNCIA DE EXPOSIÇÃO (FE)	4	FREQUÊNCIA DE EXPOSIÇÃO (FE)	4
				VALOR HRN (NPxPExGSxFE)	80	VALOR HRN (NPxPExGSxFE)	0,48
				RISCO HRN	ALTO	RISCO HRN	DESPREZÍVEL
Nº	DESCRIÇÃO	REQUISITO	DESCRIÇÃO DA NORMA	DESCRIÇÃO DA NÃO CONFORMIDADE	RECOMENDAÇÃO	FOTO DA NÃO CONFORMIDADE	CLASSIFICAÇÃO DE RISCO
1	12.12 - Sinalização.	12.12.1	As máquinas e equipamentos, bem como as instalações em que se encontram, devem possuir sinalização de segurança para advertir os trabalhadores e terceiros sobre os riscos a que estão expostos, as instruções de operação e manutenção e outras informações necessárias para garantir a integridade física e a saúde dos trabalhadores.	Foi evidenciado que o equipamento não possui sinalização de segurança sobre riscos.	Necessário instalar sinalização de segurança por placa ou etiqueta adesiva nas máquinas e equipamentos para advertir trabalhadores e terceiros sobre os riscos que estão expostos, afim de garantir a integridade física e saúde dos trabalhadores.

2	12.12 - Sinalização.	12.12.2 - a), b), c)	A sinalização de segurança deve: a) ficar destacada na máquina ou equipamento; b) ficar em localização claramente visível; e c) ser de fácil compreensão.	Foi evidenciado que a sinalização encontrada na máquina está disposta de maneira incorreta.	Necessário adequar a sinalização e coloca-la em local visível.

BAIXO
3	12.12 - Sinalização.	12.12.7 - a), b), c), d), e)	As máquinas e equipamentos fabricados a partir de 24 de dezembro de 2011 devem possuir em local visível as seguintes informações indelévels: a) razão social, CNPJ e endereço do fabricante ou importador; b) informação sobre tipo, modelo e capacidade; c) número de série ou identificação, e ano de fabricação; d) número de registro do fabricante/importador ou do profissional legalmente habilitado no Conselho Regional de Engenharia e Agronomia - CREA; e e) peso da máquina ou equipamento.	Foi evidenciado que o equipamento não possui placa de informação completa.	Necessário realizar a instalação das informações indeláveis em local visível que contemplem todas as alíneas descritas nesse item.

4	12.5 - Sistemas de segurança.	12.5.1	As zonas de perigo das máquinas e equipamentos devem possuir sistemas de segurança, caracterizados por proteções fixas, proteções móveis e dispositivos de segurança interligados, que resguardem proteção à saúde e à integridade física dos trabalhadores.	Foi evidenciado que a proteção do eixo encontra-se inadequada, fazendo com que o equipamento esteja com partes rotativas expostas.	Necessário adequar a tela de proteção no eixo, utilizar espaçamento de tela conforme NBR NM ISO 13852, para que resguardem proteção à saúde e à integridade física dos trabalhadores.

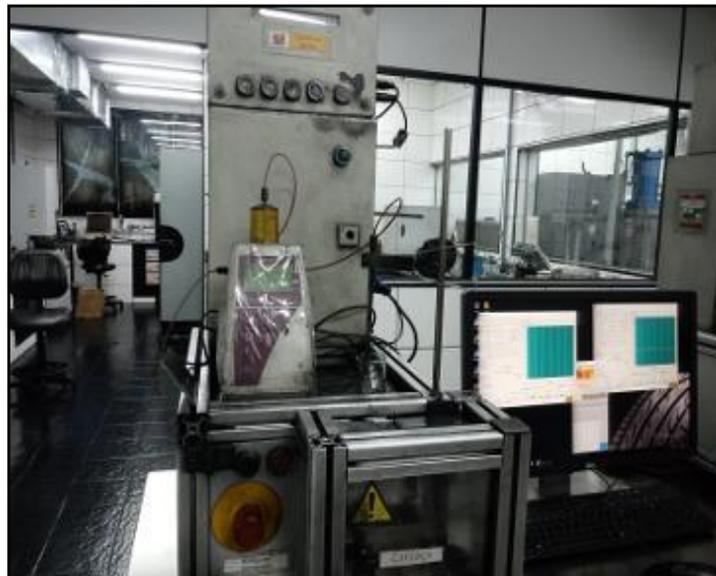
**Ab-004**

**DADS**

5+ até 10	Baixo	500+ até 1000	Extremo	<b>FREQUÊNCIA DE EXPOSIÇÃO (FE)</b>	4	<b>FREQUÊNCIA DE EXPOSIÇÃO (FE)</b>	4
10+ até 50	Significante	Mais de 1000	Inaceitável	<b>VALOR HRN (NPxPExGSxFE)</b>	80	<b>VALOR HRN (NPxPExGSxFE)</b>	0,48
				<b>RISCO HRN</b>	<b>ALTO</b>	<b>RISCO HRN</b>	<b>DESPREZÍVEL</b>
<b>Nº</b>	<b>DESCRIÇÃO</b>	<b>REQUISITO</b>	<b>DESCRIÇÃO DA NORMA</b>	<b>DESCRIÇÃO DA NÃO CONFORMIDADE</b>	<b>RECOMENDAÇÃO</b>	<b>FOTO DA NÃO CONFORMIDADE</b>	<b>CLASSIFICAÇÃO DE RISCO</b>
1	12.12 - Sinalização.	12.12.1	As máquinas e equipamentos, bem como as instalações em que se encontram, devem possuir sinalização de segurança para advertir os trabalhadores e terceiros sobre os riscos a que estão expostos, as instruções de operação e manutenção e outras informações necessárias para garantir a integridade física e a saúde dos trabalhadores.	Foi evidenciado que o equipamento não possui sinalização de segurança sobre riscos.	Necessário instalar sinalização de segurança por placa ou etiqueta adesiva nas máquinas e equipamentos para advertir trabalhadores e terceiros sobre os riscos que estão expostos, a fim de garantir a integridade física e saúde dos trabalhadores.

2	12.12 - Sinalização.	12.12.2 - a), b), c)	A sinalização de segurança deve: a) ficar destacada na máquina ou equipamento; b) ficar em localização claramente visível; e c) ser de fácil compreensão.	Foi evidenciado que a sinalização encontrada na máquina está disposta de maneira incorreta.	Necessário adequar a sinalização e colocá-la em local visível.

BAIXO
3	12.12 - Sinalização.	12.12.7 - a), b)	As máquinas e equipamentos fabricados a partir de 24 de dezembro de 2011 devem possuir em local visível as seguintes informações indelévels: a) razão social, CNPJ e endereço do fabricante ou importador; b) informação sobre tipo, modelo e capacidade.	Foi evidenciado que o equipamento não possui placa de informação completa.	Necessário realizar a instalação das informações indelévels em local visível que contemplem todas as alíneas descritas nesse item.

BAIXO
4	12.5 - Sistemas de segurança.	12.5.1	As zonas de perigo das máquinas e equipamentos devem possuir sistemas de segurança, caracterizados por proteções fixas, proteções móveis e dispositivos de segurança interligados, que resguardem proteção à saúde e a integridade física dos trabalhadores.	Foi evidenciado que a proteção do eixo encontra-se inadequada, fazendo com que o equipamento esteja com partes rotativas expostas.	Necessário adequar a tela de proteção no eixo, utilizar espaçamento de tela conforme NBR NM ISO 13852, para que resguardem proteção à saúde e à integridade física dos trabalhadores.

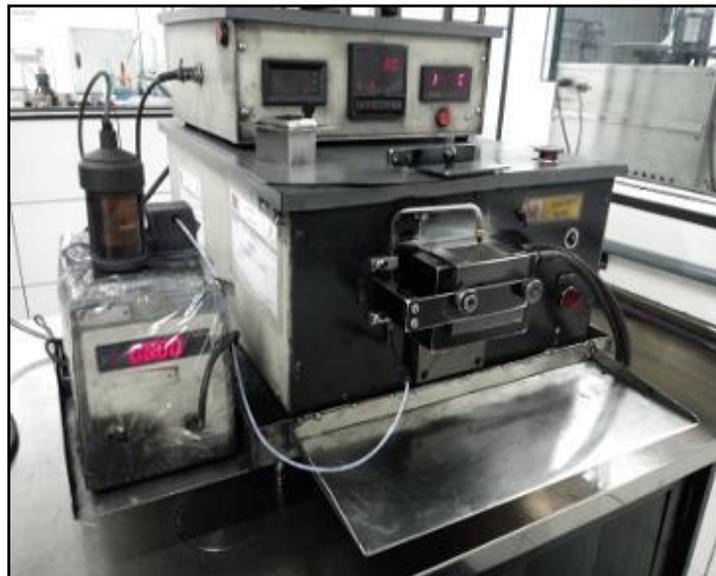
**Ab-006**

**DADS**

RISCO HRN	ALTO	RISCO HRN	DESPREZÍVEL	
Nº	DESCRIÇÃO	REQUISITO	DESCRIÇÃO DA NORMA	DESCRIÇÃO DA NÃO CONFORMIDADE	RECOMENDAÇÃO	FOTO DA NÃO CONFORMIDADE	CLASSIFICAÇÃO DE RISCO	
1	12.12 - Sinalização.	12.12.1	As máquinas e equipamentos, bem como as instalações em que se encontram, devem possuir sinalização de segurança para advertir os trabalhadores e terceiros sobre os riscos a que estão expostos, as instruções de operação e manutenção e outras informações necessárias para garantir a integridade física e a saúde dos trabalhadores.	Foi evidenciado que o equipamento não possui sinalização de segurança sobre riscos.	Necessário instalar sinalização de segurança por placa ou etiqueta adesiva nas máquinas e equipamentos para advertir trabalhadores e terceiros sobre os riscos que estão expostos, afim de garantir a integridade física e saúde dos trabalhadores.

MUITO BAIXO	
2	12.12 - Sinalização.	12.12.2 - a), b), c)	A sinalização de segurança deve: a) ficar destacada na máquina ou equipamento; b) ficar em localização claramente visível; e c) ser de fácil compreensão.	Foi evidenciado que a sinalização encontrada na máquina está disposta de maneira incorreta.	Necessário adequar a sinalização e coloca-la em local visível.

3	12.5 - Sistemas de segurança.	12.5.4 - a)	Para fins de aplicação desta NR, considera-se proteção o elemento especificamente utilizado para prover segurança por meio de barreira física, podendo ser: a) proteção fixa, que deve ser mantida em sua posição de maneira permanente ou por meio de elementos de fixação que só permitam sua remoção ou abertura com o uso de ferramentas.	Foi evidenciado que a proteção fixa encontra-se sem nenhum elemento de fixação.	Necessário realizar a instalação de um elemento de fixação de modo que somente com uso de ferramentas possam ser removidos ou abertos

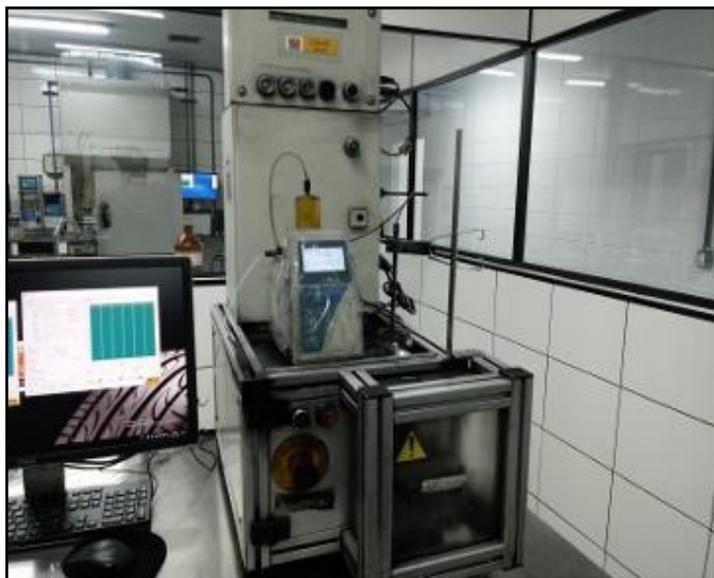
**Ab-008**

**ABSORTOMETRO**

RISCO HRN	ALTO		
				RESULTADOS DA HRN APÓS ADEQUAÇÕES			
				Nº DE PESSOAS EXPOSTAS (NP)	1		
				GRAU DE SEVERIDADE (GS)	4		
				PROB. DE EXPOSIÇÃO (PE)	0,03		
				FREQUÊNCIA DE EXPOSIÇÃO (FE)	4		
				VALOR HRN (NPxPExGSxFE)	0,48		
				RISCO HRN	DESPREZÍVEL		
Nº	DESCRIÇÃO	REQUISITO	DESCRIÇÃO DA NORMA	DESCRIÇÃO DA NÃO CONFORMIDADE	RECOMENDAÇÃO	FOTO DA NÃO CONFORMIDADE	CLASSIFICAÇÃO DE RISCO
1	12.12 - Sinalização.	12.12.1	As máquinas e equipamentos, bem como as instalações em que se encontram, devem possuir sinalização de segurança para advertir os trabalhadores e terceiros sobre os riscos a que estão expostos, as instruções de operação e manutenção e outras informações necessárias para garantir a integridade física e a saúde dos trabalhadores.	Foi evidenciado que o equipamento não possui sinalização de segurança sobre riscos.	Necessário instalar sinalização de segurança por placa ou etiqueta adesiva nas máquinas e equipamentos para advertir trabalhadores e terceiros sobre os riscos que estão expostos, afim de garantir a integridade física e saúde dos trabalhadores.

2	12.12 - Sinalização.	12.12.2 - a), b), c)	A sinalização de segurança deve: a) ficar destacada na máquina ou equipamento; b) ficar em localização claramente visível; e c) ser de fácil compreensão.	Foi evidenciado que a sinalização encontrada na máquina está disposta de maneira incorreta.	Necessário adequar a sinalização e coloca-la em local visível.

BAIXO
3	12.12 - Sinalização.	12.12.7 - a), b), c), d), e)	As máquinas e equipamentos fabricados a partir de 24 de dezembro de 2011 devem possuir em local visível as seguintes informações indelévels: a) razão social, CNPJ e endereço do fabricante ou importador; b) informação sobre tipo, modelo e capacidade; c) número de série ou identificação, e ano de fabricação; d) número de registro do fabricante/importador ou do profissional legalmente habilitado no Conselho Regional de Engenharia e Agronomia - CREA; e e) peso da máquina ou equipamento.	Foi evidenciado que o equipamento não possui placa de informação completa.	Necessário realizar a instalação das informações indeláveis em local visível que contemplem todas as alíneas descritas nesse item.

4	12.5 - Sistemas de segurança.	12.5.1	As zonas de perigo das máquinas e equipamentos devem possuir sistemas de segurança, caracterizados por proteções fixas, proteções móveis e dispositivos de segurança interligados, que resguardem proteção à saúde e à integridade física dos trabalhadores.	Foi evidenciado que a proteção do eixo encontra-se inadequada, fazendo com que o equipamento esteja com partes rotativas expostas.	Necessário adequar a chapa de proteção no eixo, utilizar espaçamento de tela conforme NBR NM ISO 13852, para que resguardem proteção à saúde e à integridade física dos trabalhadores.

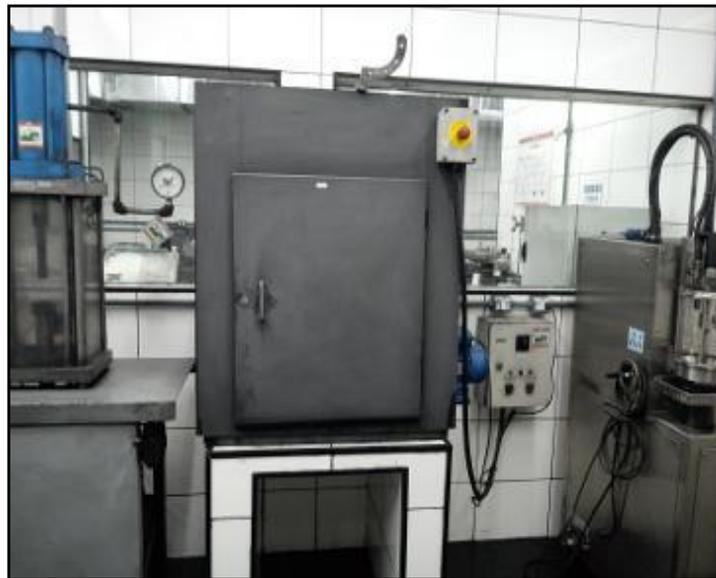
**Ap-001**

**AGITADOR DE PENEIRA ROTAP**

5+ até 10	Baixo	500+ até 1000	Extremo	FREQUÊNCIA DE EXPOSIÇÃO (FE)	4	FREQUÊNCIA DE EXPOSIÇÃO (FE)	4
10+ até 50	Significante	Mais de 1000	Inaceitável	VALOR HRN (NPxPExGSxFE)	80	VALOR HRN (NPxPExGSxFE)	0,48
				RISCO HRN	<b>ALTO</b>	RISCO HRN	<b>DESPREZÍVEL</b>
Nº	DESCRIÇÃO	REQUISITO	DESCRIÇÃO DA NORMA	DESCRIÇÃO DA NÃO CONFORMIDADE	RECOMENDAÇÃO	FOTO DA NÃO CONFORMIDADE	CLASSIFICAÇÃO DE RISCO
1	12.12 - Sinalização.	12.12.1	As máquinas e equipamentos, bem como as instalações em que se encontram, devem possuir sinalização de segurança para advertir os trabalhadores e terceiros sobre os riscos a que estão expostos, as instruções de operação e manutenção e outras informações necessárias para garantir a integridade física e a saúde dos trabalhadores.	Foi evidenciado que o equipamento não possui sinalização de segurança sobre riscos.	Necessário instalar sinalização de segurança por placa ou etiqueta adesiva nas máquinas e equipamentos para advertir trabalhadores e terceiros sobre os riscos que estão expostos, afim de garantir a integridade física e saúde dos trabalhadores.		MUITO BAIXO

2	12.12 - Sinalização.	12.12.1.1	A sinalização de segurança compreende a utilização de cores, símbolos, inscrições, sinais luminosos ou sonoros, entre outras formas de comunicação de mesma eficácia.	Foi evidenciado que a proteção da ventoinha do motor não possui pintura na cor amarela conforme NR-26/NBR 7195.	Necessário pintar a proteção da ventoinha do motor na cor amarela, conforme NR-26 / NBR 7195.		MUITO BAIXO
3	12.12 - Sinalização.	12.12.2 - a), b), c)	A sinalização de segurança deve: a) ficar destacada na máquina ou equipamento; b) ficar em localização claramente visível; e c) ser de fácil compreensão.	Foi evidenciado que a sinalização encontrada na máquina está disposta de maneira incorreta.	Necessário adequar a sinalização e colocá-la em local visível.		BAIXO
4	12.12 - Sinalização.	12.12.7 - a), b), c), d), e)	As máquinas e equipamentos fabricados a partir de 24 de dezembro de 2011 devem possuir em local visível as seguintes informações indelévelis: a) razão social, CNPJ e endereço do fabricante ou importador; b) informação sobre tipo, modelo e capacidade; c) número de série ou identificação, e ano de fabricação; d) número de registro do fabricante/importador ou do profissional legalmente habilitado no Conselho Regional de Engenharia e Agronomia - CREA; e e) peso da máquina ou equipamento.	Foi evidenciado que o equipamento não possui placa de informação completa.	Necessário realizar a instalação das informações indelévelis em local visível que contemplem todas as alíneas descritas nesse item.		DESPREZÍVEL

5	12.5 - Sistemas de segurança.	12.5.8	Os dispositivos de intertravamento com bloqueio associados às proteções móveis das máquinas e equipamentos devem: a) permitir a operação somente enquanto a proteção estiver fechada e bloqueada.	Foi evidenciado que o sistema de intertravamento de segurança das proteções móveis não estão dispostos na forma correta de funcionamento.	Necessário realizar a adequação do sistema de intertravamento, de modo a garantir o funcionamento do bloqueio de segurança das proteções móveis.		BAIXO

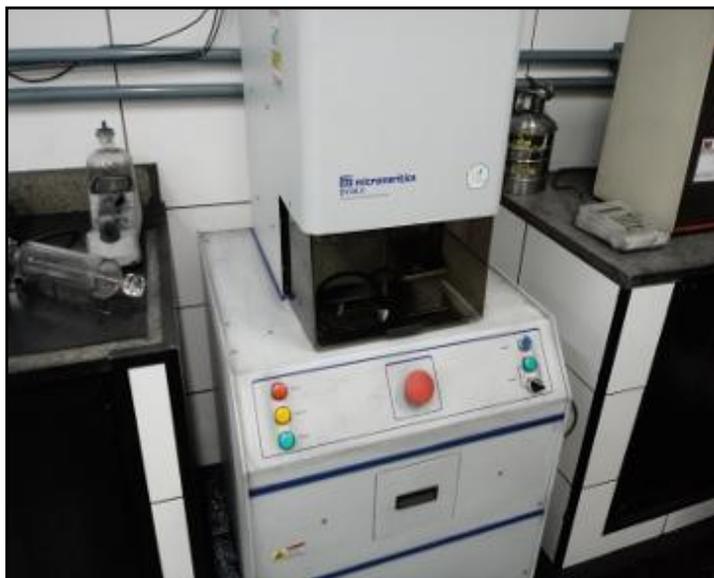
**DVV**

**PRENSA**

10+ até 50	Significante	Mais de 1000	Inaceitável	FREQUÊNCIA DE EXPOSIÇÃO (FE)	4	FREQUÊNCIA DE EXPOSIÇÃO (FE)	4
				VALOR HRN (NPxPExGSxFE)	80	VALOR HRN (NPxPExGSxFE)	0,48
				RISCO HRN	<b>ALTO</b>	RISCO HRN	<b>DESPREZÍVEL</b>
Nº	DESCRIÇÃO	REQUISITO	DESCRIÇÃO DA NORMA	DESCRIÇÃO DA NÃO CONFORMIDADE	RECOMENDAÇÃO	FOTO DA NÃO CONFORMIDADE	CLASSIFICAÇÃO DE RISCO
1	12.12 - Sinalização.	12.12.1	As máquinas e equipamentos, bem como as instalações em que se encontram, devem possuir sinalização de segurança para advertir os trabalhadores e terceiros sobre os riscos a que estão expostos, as instruções de operação e manutenção e outras informações necessárias para garantir a integridade física e a saúde dos trabalhadores.	Foi evidenciado que o equipamento não possui sinalização de segurança sobre riscos.	Necessário instalar sinalização de segurança por placa ou etiqueta adesiva nas máquinas e equipamentos para advertir trabalhadores e terceiros sobre os riscos que estão expostos, afim de garantir a integridade física e saúde dos trabalhadores.

2	12.12 - Sinalização.	12.12.2 - a), b), c)	A sinalização de segurança deve: a) ficar destacada na máquina ou equipamento; b) ficar em localização claramente visível; e c) ser de fácil compreensão.	Foi evidenciado que a sinalização encontrada na máquina está disposta de maneira incorreta.	Necessário adequar a sinalização e coloca-la em local visível.

BAIXO
3	12.12 - Sinalização.	12.12.7 - a), b), c), d), e)	As máquinas e equipamentos fabricados a partir de 24 de dezembro de 2011 devem possuir em local visível as seguintes informações indeleveis: a) razão social, CNPJ e endereço do fabricante ou importador; b) informação sobre tipo, modelo e capacidade; c) número de série ou identificação, e ano de fabricação; d) número de registro do fabricante/importador ou do profissional legalmente habilitado no Conselho Regional de Engenharia e Agronomia - CREA; e e) peso da máquina ou equipamento.	Foi evidenciado que o equipamento não possui placa de informação completa.	Necessário realizar a instalação das informações indeleveis em local visível que contemplem todas as alíneas descritas nesse item.

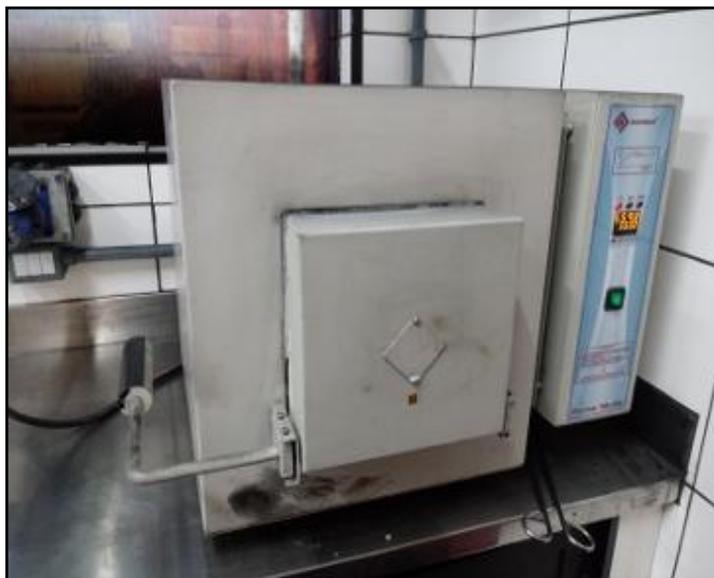
**MF-004**

**FORNO MUFLA**

2	12.12 - Sinalização.	12.12.2 - a), b), c)	A sinalização de segurança deve: a) ficar destacada na máquina ou equipamento; b) ficar em localização claramente visível; e c) ser de fácil compreensão.	Foi evidenciado que a sinalização encontrada na máquina está disposta de maneira incorreta.	Necessário adequar a sinalização e coloca-la em local visível.		BAIXO																								
3	12.12 - Sinalização.	12.12.7 - b)	As máquinas e equipamentos fabricados a partir de 24 de dezembro de 2011 devem possuir em local visível as seguintes informações indelévels: b) informação sobre tipo, modelo e capacidade.	Foi evidenciado que o equipamento não possui placa de informação completa.	Necessário realizar a instalação das informações indelévels em local visível que contemplem todas as alíneas descritas nesse item.		BAIXO

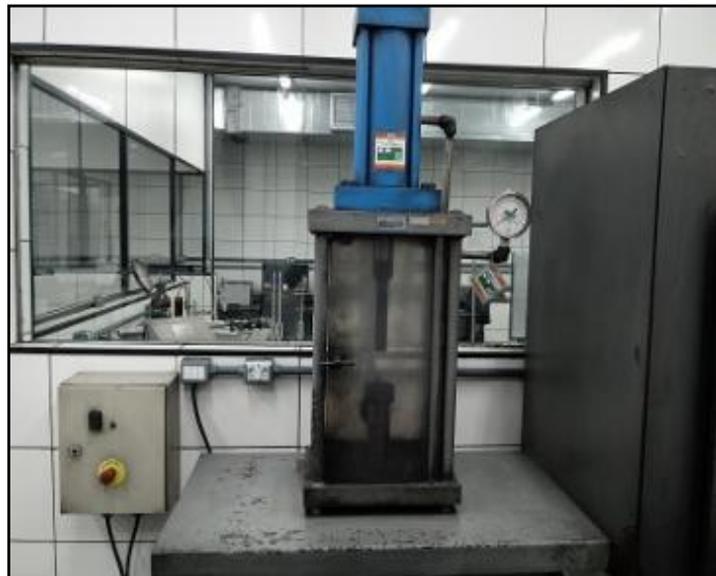
**Pm-001**

**PRENSA**

5	12.5 - Sistemas de segurança.	12.5.8	Os dispositivos de intertravamento com bloqueio associados às proteções móveis das máquinas e equipamentos devem: a) permitir a operação somente enquanto a proteção estiver fechada e bloqueada.	Foi evidenciado que o sistema intertravamentos de segurança das proteções móveis não estão dispostos de forma correta de funcionamento.	Necessário realizar a adequação do sistema de intertravamento, de modo a garantir o funcionamento do bloqueio de segurança das proteções móveis.		BAIXO

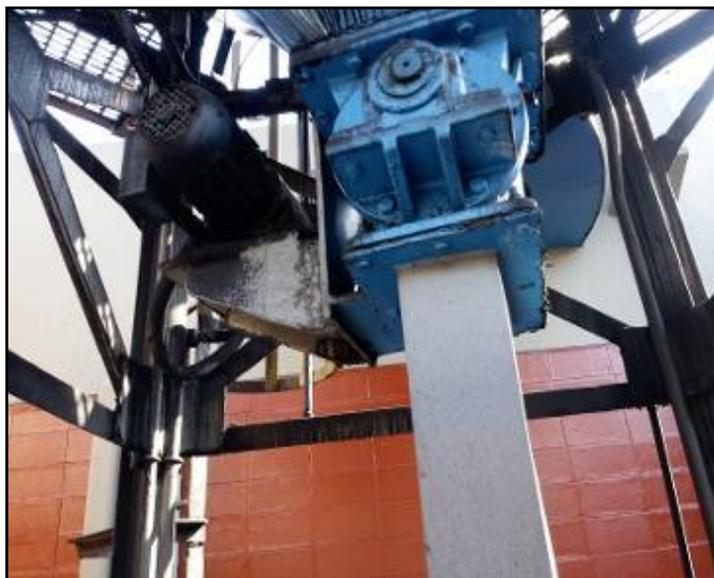
## SEM TAG - VR VÁLVULA ROTATIVA

GRUPO <b>CONERGE</b> NORMAS REGULAMENTADORAS		FORMULÁRIO DE AVALIAÇÃO DO EQUIPAMENTO - NR 12					
TAG	SEM TAG - VR	DESCRIÇÃO	VÁLVULA ROTATIVA	VISÃO GERAL DO EQUIPAMENTO		CLIENTE	
ACOMPANHAMENTO	ADEÍLSON	ÁREA	LABORATÓRIO			<b>ADITYA BIRLA</b>  <b>BIRLA CARBON</b> BIRLA CARBON BRASIL Estrada Renê Fonseca - S/Nº; Piaçaguera; CEP: 11573-904; Cubatão/SP.	
INSPECTOR <sup>1</sup>	VINICIUS TETTI	ATUAÇÃO <sup>1</sup>	MECÂNICA E MEIOS DE ACESSO				
INSPECTOR <sup>2</sup>	VICTOR VALENTIM	ATUAÇÃO <sup>2</sup>	ELÉTRICA E SINALIZAÇÃO				
ENGº RESPONSÁVEL	AIRTON GONÇALVES	DATA DA INSPEÇÃO	01/09/2022				
TABELA DE CLASSIFICAÇÃO HRN							
VALOR HRN	RISCO	VALOR HRN	RISCO	<b>RESULTADOS DA HRN ATUAL</b>		<b>RESULTADOS DA HRN APÓS ADEQUAÇÕES</b>	
0 a 1	Desprezível	50+ até 100	Alto	Nº DE PESSOAS EXPOSTAS (NP)	1	Nº DE PESSOAS EXPOSTAS (NP)	1
1+ até 5	Muito baixo	100+ até 500	Muito alto	GRAU DE SEVERIDADE (GS)	4	GRAU DE SEVERIDADE (GS)	4
