APRECIÇÃO DE RISCO CONFORME NR-12 HAZARD RATING NUMBER (HRN)

BIRLA CARBON – CUBATÃO/SP

ÁREA: OFICINAS MANUTENÇÃO

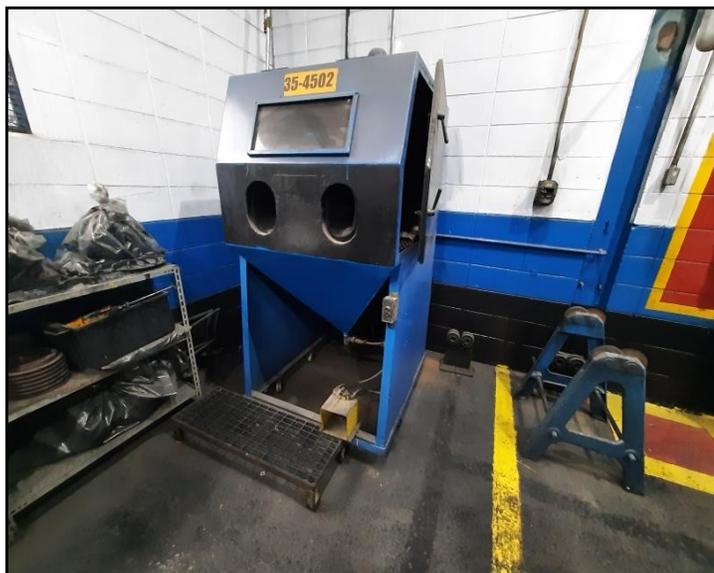
JATO DE AREIA

GRUPO CONERGE NORMAS REGULADORAS		FORMULÁRIO DE AVALIAÇÃO DO EQUIPAMENTO - NR 12					
TAG	35-4502	DESCRIÇÃO	JATO DE AREIA	VISÃO GERAL DO EQUIPAMENTO		CLIENTE	
ACOMPANHAMENTO	ADEÍLSON	ÁREA	OFICINA DE MANUTENÇÃO			ADITYA BIRLA BIRLA CARBON BIRLA CARBON BRASIL Estrada Renê Fonseca – S/Nº; Piaçaguera; CEP: 11573-904; Cubatão/SP.	
INSPECTOR ¹	RODRIGO KENI	ATUAÇÃO ¹	MECÂNICA E MEIOS DE ACESSO				
INSPECTOR ²	VICTOR VALENTIM	ATUAÇÃO ²	ELÉTRICA E SINALIZAÇÃO				
ENGº RESPONSÁVEL	AIRTON GONÇALVES	DATA DA INSPEÇÃO	19/08/2022				
TABELA DE CLASSIFICAÇÃO HRN							
VALOR HRN	RISCO	VALOR HRN	RISCO	RESULTADOS DA HRN ATUAL		RESULTADOS DA HRN APÓS ADEQUAÇÕES	
0 a 1	Desprezível	50+ até 100	Alto	Nº DE PESSOAS EXPOSTAS (NP)	1	Nº DE PESSOAS EXPOSTAS (NP)	1
1+ até 5	Muito baixo	100+ até 500	Muito alto	GRAU DE SEVERIDADE (GS)	4	GRAU DE SEVERIDADE (GS)	4
5+ até 10	Baixo	500+ até 1000	Extremo	PROB. DE EXPOSIÇÃO (PE)	5	PROB. DE EXPOSIÇÃO (PE)	0,03

10+ até 50	Significante	Mais de 1000	Inaceitável	FREQUÊNCIA DE EXPOSIÇÃO (FE)	4	FREQUÊNCIA DE EXPOSIÇÃO (FE)	4
				VALOR HRN (NPxPExGSxFE)	80	VALOR HRN (NPxPExGSxFE)	0,48
				RISCO HRN	ALTO	RISCO HRN	DESPREZÍVEL
Nº	DESCRIÇÃO	REQUISITO	DESCRIÇÃO DA NORMA	DESCRIÇÃO DA NÃO CONFORMIDADE	RECOMENDAÇÃO	FOTO DA NÃO CONFORMIDADE	CLASSIFICAÇÃO DE RISCO
1	12.12 - Sinalização.	12.12.1	As máquinas e equipamentos, bem como as instalações em que se encontram, devem possuir sinalização de segurança para advertir os trabalhadores e terceiros sobre os riscos a que estão expostos, as instruções de operação e manutenção e outras informações necessárias para garantir a integridade física e a saúde dos trabalhadores.	Foi evidenciado que o equipamento não possui sinalização de segurança sobre riscos.	Necessário instalar sinalização de segurança por placa ou etiqueta adesiva nas máquinas e equipamentos para advertir trabalhadores e terceiros sobre os riscos que estão expostos, afim de garantir a integridade física e saúde dos trabalhadores.		MUITO BAIXO

2	12.12 - Sinalização.	12.12.1.1	A sinalização de segurança compreende a utilização de cores, símbolos, inscrições, sinais luminosos ou sonoros, entre outras formas de comunicação de mesma eficácia.	Foi evidenciado que a proteção da ventoinha do motor não possui pintura na cor amarela conforme NR-26/NBR 7195.	Necessário pintar a proteção da ventoinha do motor na cor amarela, conforme NR-26 / NBR 7195.		MUITO BAIXO
3	12.12 - Sinalização.	12.12.5	As inscrições e símbolos devem ser utilizados nas máquinas e equipamentos para indicar as suas especificações e limitações técnicas fundamentais à segurança.	Necessário adequar as inscrições e símbolos do equipamento para que este possua informações sobre suas limitações técnicas.	Necessário adequar as inscrições e símbolos do equipamento para que este possua informações sobre suas limitações técnicas.		BAIXO
4	12.5 - Sistemas de Segurança.	12.5.7 - a),b)	As máquinas e equipamentos dotados de proteções móveis associadas a dispositivos de intertravamento devem: a) operar somente quando as proteções estiverem fechadas; b) paralisar suas funções perigosas quando as proteções forem abertas durante a operação.	Foi evidenciado que o equipamento não possui sistema de parada de emergência.	Necessário realizar o estudo e instalação de dispositivos de parada de emergência no equipamento.		BAIXO

5	12.5 - Sistemas de segurança	12.5.9.1	Quando utilizadas proteções móveis para o enclausuramento de transmissões de força que possuam inércia, devem ser utilizados dispositivos de intertravamento com bloqueio.	Foi evidenciado que as proteções móveis não possuem intertravamento com bloqueio.	Necessário realizar a adequação da proteção móvel com sistema de bloqueio com intertravamento.		BAIXO
6	12.6 - Dispositivos de parada de emergência.	12.6.1	As máquinas devem ser equipadas com um ou mais dispositivos de parada de emergência, por meio dos quais possam ser evitadas situações de perigo latentes e existentes.	Foi evidenciado que o equipamento não possui sistema de parada de emergência.	Necessário realizar a instalação de dispositivos de parada de emergência no equipamento, proporcionando segurança aos trabalhadores.		BAIXO

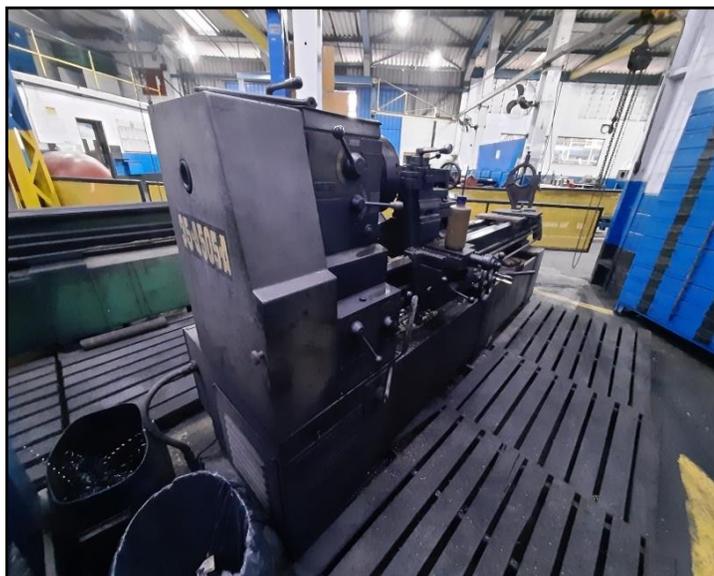
35-4505A

TORNO

4		4	
								VALOR HRN (NPxPExGSxFE)		VALOR HRN (NPxPExGSxFE)	
								80		0,48	
								RISCO HRN		RISCO HRN	
								ALTO		DESPREZÍVEL	
Nº	DESCRIÇÃO	REQUISITO	DESCRIÇÃO DA NORMA	DESCRIÇÃO DA NÃO CONFORMIDADE	RECOMENDAÇÃO	FOTO DA NÃO CONFORMIDADE	CLASSIFICAÇÃO DE RISCO				
1	12.12 - Sinalização.	12.12.1	As máquinas e equipamentos, bem como as instalações em que se encontram, devem possuir sinalização de segurança para advertir os trabalhadores e terceiros sobre os riscos a que estão expostos, as instruções de operação e manutenção e outras informações necessárias para garantir a integridade física e a saúde dos trabalhadores.	Foi evidenciado que o equipamento não possui sinalização de segurança sobre riscos.	Necessário instalar sinalização de segurança por placa ou etiqueta adesiva nas máquinas e equipamentos para advertir trabalhadores e terceiros sobre os riscos que estão expostos, afim de garantir a integridade física e saúde dos trabalhadores.

2	12.12 - Sinalização.	12.12.2 - a), b), c)	A sinalização de segurança deve: a) ficar destacada na máquina ou equipamento; b) ficar em localização claramente visível; e c) ser de fácil compreensão.	Foi evidenciado que a sinalização encontrada na máquina está disposta de maneira incorreta.	Necessário adequar a sinalização e colocá-la em local visível.

BAIXO				
3	12.12 - Sinalização.	12.12.5	As inscrições e símbolos devem ser utilizados nas máquinas e equipamentos para indicar as suas especificações e limitações técnicas fundamentais à segurança.	Necessário adequar as inscrições e símbolos do equipamento para que este possua informações sobre suas limitações técnicas.	Necessário adequar as inscrições e símbolos do equipamento para que este possua informações sobre suas limitações técnicas.

BAIXO				
4	12.12 - Sinalização.	12.12.7 - a), b), c), d), e)	As máquinas e equipamentos fabricados a partir de 24 de dezembro de 2011 devem possuir em local visível as seguintes informações indelévels: a) razão social, CNPJ e endereço do fabricante ou importador; b) informação sobre tipo, modelo e capacidade; c) número de série ou identificação, e ano de fabricação; d) número de registro do fabricante/importador ou do profissional legalmente habilitado no Conselho Regional de Engenharia e Agronomia - CREA; e e) peso da máquina ou equipamento.	Foi evidenciado que o equipamento não possui placa de informação completa.	Necessário realizar a instalação das informações indelévels em local visível que contemplem todas as alíneas descritas nesse item.

5	12.5 - Sistemas de segurança.	12.5.1	As zonas de perigo das máquinas e equipamentos devem possuir sistemas de segurança, caracterizados por proteções fixas, proteções móveis e dispositivos de segurança interligados, que resguardem proteção à saúde e à integridade física dos trabalhadores.	Foi evidenciado que a proteção do eixo encontra-se inadequada, fazendo com que o equipamento esteja com partes rotativas expostas.	Necessário adequar a tela de proteção no eixo, utilizar espacamento de tela conforme NBR NM ISO 13852, para que resguardem proteção à saúde e à integridade física dos trabalhadores.

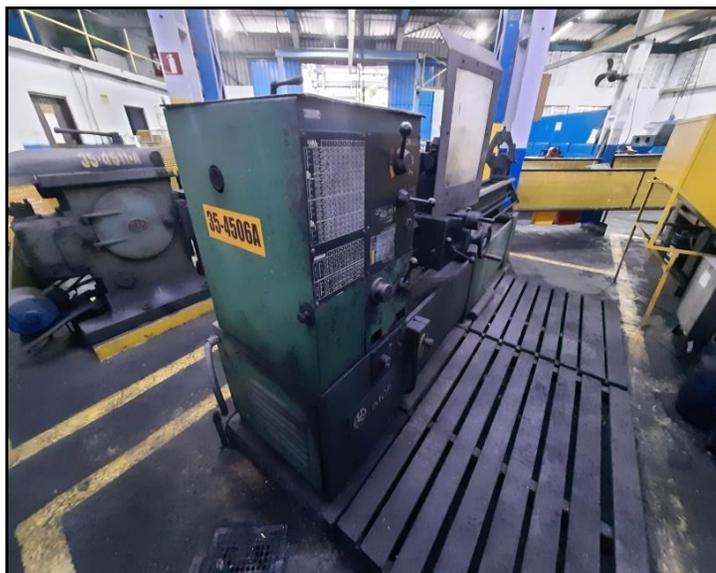
35-4506A

TORNO

10+ até 50	Significante	Mais de 1000	Inaceitável	FREQUÊNCIA DE EXPOSIÇÃO (FE)	4	FREQUÊNCIA DE EXPOSIÇÃO (FE)	4
				VALOR HRN (NPxPExGSxFE)	80	VALOR HRN (NPxPExGSxFE)	0,48
				RISCO HRN	ALTO	RISCO HRN	DESPREZÍVEL
Nº	DESCRIÇÃO	REQUISITO	DESCRIÇÃO DA NORMA	DESCRIÇÃO DA NÃO CONFORMIDADE	RECOMENDAÇÃO	FOTO DA NÃO CONFORMIDADE	CLASSIFICAÇÃO DE RISCO
1	12.12 - Sinalização.	12.12.1	As máquinas e equipamentos, bem como as instalações em que se encontram, devem possuir sinalização de segurança para advertir os trabalhadores e terceiros sobre os riscos a que estão expostos, as instruções de operação e manutenção e outras informações necessárias para garantir a integridade física e a saúde dos trabalhadores.	Foi evidenciado que o equipamento não possui sinalização de segurança sobre riscos.	Necessário instalar sinalização de segurança por placa ou etiqueta adesiva nas máquinas e equipamentos para advertir trabalhadores e terceiros sobre os riscos que estão expostos, afim de garantir a integridade física e saúde dos trabalhadores.		MUITO BAIXO

2	12.12 - Sinalização.	12.12.2 - a), b), c)	A sinalização de segurança deve: a) ficar destacada na máquina ou equipamento; b) ficar em localização claramente visível; e c) ser de fácil compreensão.	Foi evidenciado que a sinalização encontrada na máquina está disposta de maneira incorreta.	Necessário adequar a sinalização e colocá-la em local visível.		BAIXO
3	12.12 - Sinalização.	12.12.7 - a), b), c), d), e)	As máquinas e equipamentos fabricados a partir de 24 de dezembro de 2011 devem possuir em local visível as seguintes informações indelévels: a) razão social, CNPJ e endereço do fabricante ou importador; b) informação sobre tipo, modelo e capacidade; c) número de série ou identificação, e ano de fabricação; d) número de registro do fabricante/importador ou do profissional legalmente habilitado no Conselho Regional de Engenharia e Agronomia - CREA; e e) peso da máquina ou equipamento.	Foi evidenciado que o equipamento não possui placa de informação completa.	Necessário realizar a instalação das informações indelévels em local visível que contemplem todas as alíneas descritas nesse item.		DESPREZÍVEL

4	12.5 - Sistemas de segurança.	12.5.1	As zonas de perigo das máquinas e equipamentos devem possuir sistemas de segurança, caracterizados por proteções fixas, proteções móveis e dispositivos de segurança interligados, que resguardem proteção à saúde e à integridade física dos trabalhadores.	Foi evidenciado que a proteção do eixo encontra-se inadequada, fazendo com que o equipamento esteja com partes rotativas expostas.	Necessário adequar a tela de proteção no eixo, utilizar espaçamento de tela conforme NBR NM ISO 13852, para que resguardem proteção à saúde e à integridade física dos trabalhadores.		ALTO
5	12.5 - Sistemas de Segurança	12.5.7 - a), b)	As máquinas e equipamentos dotados de proteções móveis associadas a dispositivos de intertravamento devem: a) operar somente quando as proteções estiverem fechadas; b) paralisar suas funções perigosas quando as proteções forem abertas durante a operação; c) garantir que o fechamento das proteções por si só não possa dar início às funções perigosas.	Foi evidenciado que o equipamento não possui sistema de parada de emergência.	Necessário realizar o estudo e instalação de dispositivos de parada de emergência no equipamento.		BAIXO

RISCO HRN	ALTO	RISCO HRN	DESPREZÍVEL
Nº	DESCRIÇÃO	REQUISITO	DESCRIÇÃO DA NORMA	DESCRIÇÃO DA NÃO CONFORMIDADE	RECOMENDAÇÃO	FOTO DA NÃO CONFORMIDADE	CLASSIFICAÇÃO DE RISCO
6	12.5 Sistemas de segurança.	12.5.9	As transmissões de força e os componentes móveis a elas interligados, acessíveis ou expostos, desde que ofereçam risco, devem possuir proteções fixas, ou móveis com dispositivos de intertravamento, que impeçam o acesso por todos os lados.	Foi evidenciado que o sistema de transmissão de força não possui proteções com impedimento de acesso.	Necessário realizar a adequação e instalação de proteções no sistema de transmissão de força.		BAIXO
7	12.5 Sistemas de segurança.	12.5.9.1	Quando utilizadas proteções móveis para o enclausuramento de transmissões de força que possuam inércia, devem ser utilizados dispositivos de intertravamento com bloqueio.	Foi evidenciado que as proteções móveis não possuem intertravamento com bloqueio.	Necessário realizar a adequação da proteção movel com sistema de bloqueio com intertravamento.		BAIXO

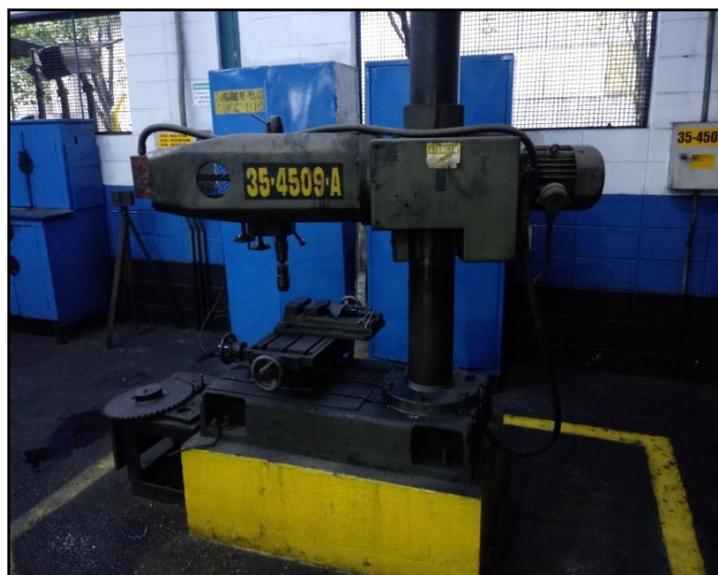
35-4509A

FURADEIRA DE BANCADA

Nº	DESCRIÇÃO	REQUISITO	DESCRIÇÃO DA NORMA	DESCRIÇÃO DA NÃO CONFORMIDADE	RECOMENDAÇÃO	FOTO DA NÃO CONFORMIDADE	CLASSIFICAÇÃO DE RISCO																								
1	12.12 - Sinalização.	12.12.1	As máquinas e equipamentos, bem como as instalações em que se encontram, devem possuir sinalização de segurança para advertir os trabalhadores e terceiros sobre os riscos a que estão expostos, as instruções de operação e manutenção e outras informações necessárias para garantir a integridade física e a saúde dos trabalhadores.	Foi evidenciado que o equipamento não possui sinalização de segurança sobre riscos.	Necessário instalar sinalização de segurança por placa ou etiqueta adesiva nas máquinas e equipamentos para advertir trabalhadores e terceiros sobre os riscos que estão expostos, afim de garantir a integridade física e saúde dos trabalhadores.		MUITO BAIXO																								
2	12.12 - Sinalização.	12.12.1.1	A sinalização de segurança compreende a utilização de cores, símbolos, inscrições, sinais luminosos ou sonoros, entre outras formas de comunicação de mesma eficácia.	Foi evidenciado que a proteção da ventoinha do motor não possui pintura na cor amarela conforme NR-26/NBR 7195.	Necessário pintar a proteção da ventoinha do motor na cor amarela, conforme NR-26 / NBR 7195.		MUITO BAIXO

3	12.12 - Sinalização.	12.12.2 - a), b), c)	A sinalização de segurança deve: a) ficar destacada na máquina ou equipamento; b) ficar em localização claramente visível; e c) ser de fácil compreensão.	Foi evidenciado que a sinalização encontrada na máquina está disposta de maneira incorreta.	Necessário adequar a sinalização e colocá-la em local visível.		BAIXO																								
4	12.12 - Sinalização.	12.12.5	As inscrições e símbolos devem ser utilizados nas máquinas e equipamentos para indicar as suas especificações e limitações técnicas fundamentais à segurança.	Necessário adequar as inscrições e símbolos do equipamento para que este possua informações sobre suas limitações técnicas.	Necessário adequar as inscrições e símbolos do equipamento para que este possua informações sobre suas limitações técnicas.		BAIXO																								
5	12.12 - Sinalização.	12.12.7 - a),b),c),d),e)	As máquinas e equipamentos fabricados a partir de 24 de dezembro de 2011 devem possuir em local visível as seguintes informações indelévels: a) razão social, CNPJ e endereço do fabricante ou importador; b) informação sobre tipo, modelo e capacidade; c) número de série ou identificação, e ano de fabricação; d) número de registro do fabricante/importador ou do profissional legalmente habilitado no Conselho Regional de Engenharia e Agronomia - CREA; e e) peso da máquina ou equipamento.	Foi evidenciado que o equipamento não possui placa de informação completa.	Necessário realizar a instalação das informações indeláveis em local visível que contemplem todas as alíneas descritas nesse item.		DESPREZÍVEL

10+ até 50	Significante	Mais de 1000	Inaceitável	VALOR HRN (NPxPExGSxFE)	80	VALOR HRN (NPxPExGSxFE)	0,48
				RISCO HRN	ALTO	RISCO HRN	DESPREZÍVEL
Nº	DESCRIÇÃO	REQUISITO	DESCRIÇÃO DA NORMA	DESCRIÇÃO DA NÃO CONFORMIDADE	RECOMENDAÇÃO	FOTO DA NÃO CONFORMIDADE	CLASSIFICAÇÃO DE RISCO
6	12.4 - Dispositivos de partida, acionamento e parada.	12.4.1 - b)	Os dispositivos de partida, acionamento e parada das máquinas devem ser projetados, selecionados e instalados de modo que: b) possam ser acionados ou desligados em caso de emergência por outra pessoa que não seja o operador.	Foi evidenciado que os sistemas de acionamento e parada da máquina encontra-se em condições inseguras.	Necessário adequar o sistema de acionamento e parada da máquina, de modo que possa ser acionado ou desligado por qualquer pessoa.		BAIXO
7	12.5 - Sistemas de segurança.	12.5.1	As zonas de perigo das máquinas e equipamentos devem possuir sistemas de segurança, caracterizados por proteções fixas, proteções móveis e dispositivos de segurança interligados, que resguardem proteção à saúde e à integridade física dos trabalhadores.	Foi evidenciado que a proteção do eixo encontra-se inadequada, fazendo com que o equipamento esteja com partes rotativas expostas.	Necessário adequar a tela de proteção no eixo, utilizar espaçamento de tela conforme NBR NM ISO 13852, para que resguardem proteção à saúde e à integridade física dos trabalhadores.		ALTO

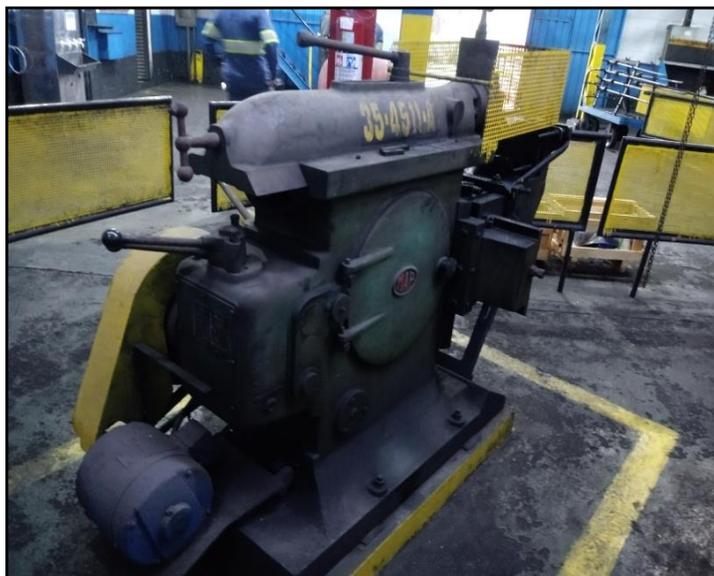
35-4511A

PLAINA

10+ até 50	Significante	Mais de 1000	Inaceitável	VALOR HRN (NPxPExGSxFE)	80	VALOR HRN (NPxPExGSxFE)	0,48
				RISCO HRN	ALTO	RISCO HRN	DESPREZÍVEL
Nº	DESCRIÇÃO	REQUISITO	DESCRIÇÃO DA NORMA	DESCRIÇÃO DA NÃO CONFORMIDADE	RECOMENDAÇÃO	FOTO DA NÃO CONFORMIDADE	CLASSIFICAÇÃO DE RISCO
1	12.12 - Sinalização.	12.12.1	As máquinas e equipamentos, bem como as instalações em que se encontram, devem possuir sinalização de segurança para advertir os trabalhadores e terceiros sobre os riscos a que estão expostos, as instruções de operação e manutenção e outras informações necessárias para garantir a integridade física e a saúde dos trabalhadores.	Foi evidenciado que o equipamento não possui sinalização de segurança sobre riscos.	Necessário instalar sinalização de segurança por placa ou etiqueta adesiva nas máquinas e equipamentos para advertir trabalhadores e terceiros sobre os riscos que estão expostos, afim de garantir a integridade física e saúde dos trabalhadores.		MUITO BAIXO

2	12.12 - Sinalização.	12.12.2 - a), b), c)	A sinalização de segurança deve: a) ficar destacada na máquina ou equipamento; b) ficar em localização claramente visível; e c) ser de fácil compreensão.	Foi evidenciado que a sinalização encontrada na máquina está disposta de maneira incorreta.	Necessário adequar a sinalização e colocá-la em local visível.		BAIXO
3	12.12 - Sinalização.	12.12.7 - a), b), c), d), e)	As máquinas e equipamentos fabricados a partir de 24 de dezembro de 2011 devem possuir em local visível as seguintes informações indelévels: a) razão social, CNPJ e endereço do fabricante ou importador; b) informação sobre tipo, modelo e capacidade; c) número de série ou identificação, e ano de fabricação; d) número de registro do fabricante/importador ou do profissional legalmente habilitado no Conselho Regional de Engenharia e Agronomia - CREA; e e) peso da máquina ou equipamento.	Foi evidenciado que o equipamento não possui placa de informação completa.	Necessário realizar a instalação das informações indeláveis em local visível que contemplem todas as alíneas descritas nesse item.		DESPREZÍVEL

4	12.5 - Sistemas de segurança.	12.5.1	As zonas de perigo das máquinas e equipamentos devem possuir sistemas de segurança, caracterizados por proteções fixas, proteções móveis e dispositivos de segurança interligados, que resguardem proteção à saúde e à integridade física dos trabalhadores.	Foi evidenciado que a proteção do eixo encontra-se inadequada, fazendo com que o equipamento esteja com partes rotativas expostas.	Necessário adequar a tela de proteção no eixo, utilizar espaçamento de tela conforme NBR NM ISO 13852, para que resguardem proteção à saúde e à integridade física dos trabalhadores.		ALTO
5	12.5 - Sistemas de segurança	12.5.9.1	Quando utilizadas proteções móveis para o enclausuramento de transmissões de força que possuam inércia, devem ser utilizados dispositivos de intertravamento com bloqueio.	Foi evidenciado que as proteções móveis não possuem intertravamento com bloqueio.	Necessário realizar a adequação da proteção movel com sistema de bloqueio com intertravamento.		BAIXO

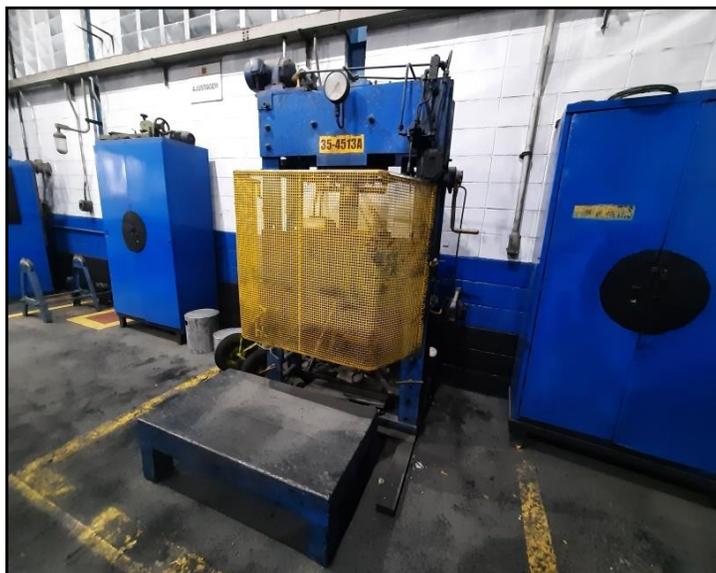
35-4513A

PRENSA HIDRÁULICA

RISCO HRN	ALTO	
					RISCO HRN		DESPREZÍVEL
Nº	DESCRIÇÃO	REQUISITO	DESCRIÇÃO DA NORMA	DESCRIÇÃO DA NÃO CONFORMIDADE	RECOMENDAÇÃO	FOTO DA NÃO CONFORMIDADE	CLASSIFICAÇÃO DE RISCO
1	12.12 - Sinalização.	12.12.1	As máquinas e equipamentos, bem como as instalações em que se encontram, devem possuir sinalização de segurança para advertir os trabalhadores e terceiros sobre os riscos a que estão expostos, as instruções de operação e manutenção e outras informações necessárias para garantir a integridade física e a saúde dos trabalhadores.	Foi evidenciado que o equipamento não possui sinalização de segurança sobre riscos.	Necessário instalar sinalização de segurança por placa ou etiqueta adesiva nas máquinas e equipamentos para advertir trabalhadores e terceiros sobre os riscos que estão expostos, afim de garantir a integridade física e saúde dos trabalhadores.		MUITO BAIXO
2	12.12 - Sinalização.	12.12.1.1	A sinalização de segurança compreende a utilização de cores, símbolos, inscrições, sinais luminosos ou sonoros, entre outras formas de comunicação de mesma eficácia.	Foi evidenciado que a proteção da ventoinha do motor não possui pintura na cor amarela conforme NR-26/NBR 7195.	Necessário pintar a proteção da ventoinha do motor na cor amarela, conforme NR-26 / NBR 7195.		MUITO BAIXO

3	12.12 - Sinalização.	12.12.2 - a), b), c)	A sinalização de segurança deve: a) ficar destacada na máquina ou equipamento; b) ficar em localização claramente visível; e c) ser de fácil compreensão.	Foi evidenciado que a sinalização encontrada na máquina está disposta de maneira incorreta.	Necessário adequar a sinalização e colocá-la em local visível.		BAIXO
4	12.12 - Sinalização.	12.12.5	As inscrições e símbolos devem ser utilizados nas máquinas e equipamentos para indicar as suas especificações e limitações técnicas fundamentais à segurança.	Necessário adequar as inscrições e símbolos do equipamento para que este possua informações sobre suas limitações técnicas.	Necessário adequar as inscrições e símbolos do equipamento para que este possua informações sobre suas limitações técnicas.		BAIXO
5	12.12 - Sinalização.	12.12.7 - a), b), c), d), e)	As máquinas e equipamentos fabricados a partir de 24 de dezembro de 2011 devem possuir em local visível as seguintes informações indelévels: a) razão social, CNPJ e endereço do fabricante ou importador; b) informação sobre tipo, modelo e capacidade; c) número de série ou identificação, e ano de fabricação; d) número de registro do fabricante/importador ou do profissional legalmente habilitado no Conselho Regional de Engenharia e Agronomia - CREA; e e) peso da máquina ou equipamento.	Foi evidenciado que o equipamento não possui placa de informação completa.	Necessário realizar a instalação das informações indeláveis em local visível que contemplem todas as alíneas descritas nesse item.		DESPREZÍVEL

5+ até 10	Baixo	500+ até 1000	Extremo	FREQUÊNCIA DE EXPOSIÇÃO (FE)	4	FREQUÊNCIA DE EXPOSIÇÃO (FE)	4
10+ até 50	Significante	Mais de 1000	Inaceitável	VALOR HRN (NPxPExGSxFE)	80	VALOR HRN (NPxPExGSxFE)	0,48
				RISCO HRN	ALTO	RISCO HRN	DESPREZÍVEL
Nº	DESCRIÇÃO	REQUISITO	DESCRIÇÃO DA NORMA	DESCRIÇÃO DA NÃO CONFORMIDADE	RECOMENDAÇÃO	FOTO DA NÃO CONFORMIDADE	CLASSIFICAÇÃO DE RISCO
6	12.2 - Arranjo físico e instalações.	12.2.1.2	As áreas de circulação devem ser mantidas desobstruídas.	Foi evidenciado que a área encontra-se obstruída com carrinho de transporte de carga .	Necessário realizar a adequação da área, a fim de prevenir riscos de acidentes.		MUITO BAIXO
7	12.5 - Sistemas de segurança.	12.5.1	As zonas de perigo das máquinas e equipamentos devem possuir sistemas de segurança, caracterizados por proteções fixas, proteções móveis e dispositivos de segurança interligados, que resguardem proteção à saúde e à integridade física dos trabalhadores.	Foi evidenciado que a proteção do acoplamento encontra-se inadequada, fazendo com que o equipamento esteja com partes rotativas expostas.	Necessário adequar a tela de proteção no acoplamento, utilizar espaçamento de tela conforme NBR NM ISO 13852, para que resguardem proteção à saúde e à integridade física dos trabalhadores.		ALTO

8	12.6 - Dispositivos de parada de emergência.	12.6.1	As máquinas devem ser equipadas com um ou mais dispositivos de parada de emergência, por meio dos quais possam ser evitadas situações de perigo latentes e existentes.	Foi evidenciado que o equipamento não possui sistema de parada de emergência.	Necessário realizar a instalação de dispositivos de parada de emergência no equipamento, proporcionando segurança aos trabalhadores.		BAIXO
9	12.6 - Dispositivos de parada de emergência.	12.6.2	Os dispositivos de parada de emergência devem ser posicionados em locais de fácil acesso e visualização pelos operadores em seus postos de trabalho e por outras pessoas, e mantidos permanentemente desobstruídos.	Foi evidenciado que o sistema de parada de emergência não está localizado em pontos de fácil acesso.	As botoeiras de emergência devem ser posicionadas em locais de fácil acesso e visualização pelos operadores em seus postos de trabalho, assim como terceiros, e mantidas permanentemente desobstruídas.		SIGNIFICANTE

10	12.7 - Componentes pressurizados.	12.7.1	Devem ser adotadas medidas adicionais de proteção das mangueiras, tubulações e demais componentes pressurizados sujeitos a eventuais impactos mecânicos e outros agentes agressivos, quando houver risco.	Foi evidenciado que as mangueiras não possuem proteção adequada contra impactos.	Necessário realizar a correta proteção a fim de evitar impactos mecânicos ou contato com agentes agressivos.		BAIXO
11	12.7 - Componentes pressurizados.	12.7.2	As mangueiras, tubulações e demais componentes pressurizados devem ser localizados ou protegidos de tal forma que uma situação de ruptura destes componentes e vazamentos de fluidos não possa ocasionar acidentes de trabalho.	Foi evidenciado que os componentes pressurizados não possuem proteção em caso de situações de ruptura.	Necessário adequar os componentes pressurizados a fim de evitar acidentes em caso de ruptura ou vazamentos.		SIGNIFICANTE

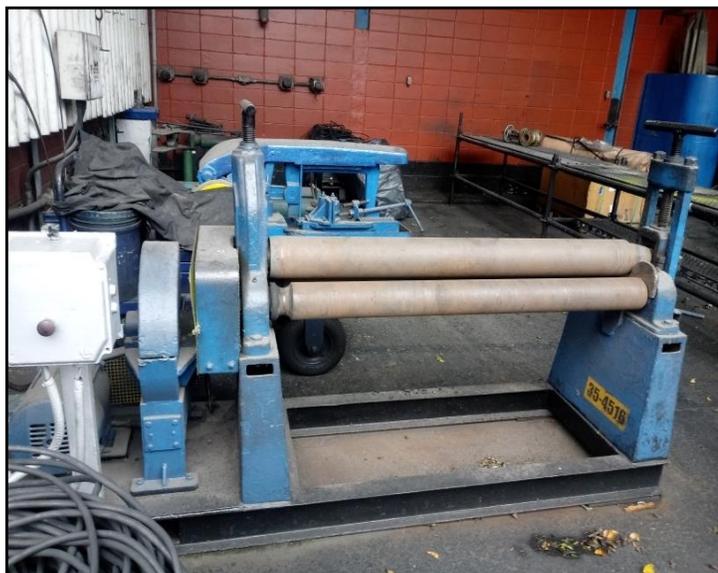
35-4516

CALANDRA

10+ até 50	Significante	Mais de 1000	Inaceitável	FREQUÊNCIA DE EXPOSIÇÃO (FE)	4	FREQUÊNCIA DE EXPOSIÇÃO (FE)	4
				VALOR HRN (NPxPExGSxFE)	80	VALOR HRN (NPxPExGSxFE)	0,48
				RISCO HRN	ALTO	RISCO HRN	DESPREZÍVEL
Nº	DESCRIÇÃO	REQUISITO	DESCRIÇÃO DA NORMA	DESCRIÇÃO DA NÃO CONFORMIDADE	RECOMENDAÇÃO	FOTO DA NÃO CONFORMIDADE	CLASSIFICAÇÃO DE RISCO
1	12.12 - Sinalização.	12.12.1	As máquinas e equipamentos, bem como as instalações em que se encontram, devem possuir sinalização de segurança para advertir os trabalhadores e terceiros sobre os riscos a que estão expostos, as instruções de operação e manutenção e outras informações necessárias para garantir a integridade física e a saúde dos trabalhadores.	Foi evidenciado que o equipamento não possui sinalização de segurança sobre riscos.	Necessário instalar sinalização de segurança por placa ou etiqueta adesiva nas máquinas e equipamentos para advertir trabalhadores e terceiros sobre os riscos que estão expostos, afim de garantir a integridade física e saúde dos trabalhadores.		MUITO BAIXO

2	12.12 - Sinalização.	12.12.1.1	A sinalização de segurança compreende a utilização de cores, símbolos, inscrições, sinais luminosos ou sonoros, entre outras formas de comunicação de mesma eficácia.	Foi evidenciado que a proteção da ventoinha do motor não possui pintura na cor amarela conforme NR-26/NBR 7195.	Necessário pintar a proteção da ventoinha do motor na cor amarela, conforme NR-26 / NBR 7195.		MUITO BAIXO
3	12.12 - Sinalização.	12.12.2 - a), b), c)	A sinalização de segurança deve: a) ficar destacada na máquina ou equipamento; b) ficar em localização claramente visível; e c) ser de fácil compreensão.	Foi evidenciado que a sinalização encontrada na máquina está disposta de maneira incorreta.	Necessário adequar a sinalização e colocá-la em local visível.		BAIXO
4	12.12 - Sinalização.	12.12.5	As inscrições e símbolos devem ser utilizados nas máquinas e equipamentos para indicar as suas especificações e limitações técnicas fundamentais à segurança.	Necessário adequar as inscrições e símbolos do equipamento para que este possua informações sobre suas limitações técnicas.	Necessário adequar as inscrições e símbolos do equipamento para que este possua informações sobre suas limitações técnicas.		BAIXO

5	12.12 - Sinalização.	12.12.7 - a),b),c),d),e)	As máquinas e equipamentos fabricados a partir de 24 de dezembro de 2011 devem possuir em local visível as seguintes informações indelévels: a) razão social, CNPJ e endereço do fabricante ou importador; b) informação sobre tipo, modelo e capacidade; c) número de série ou identificação, e ano de fabricação; d) número de registro do fabricante/importador ou do profissional legalmente habilitado no Conselho Regional de Engenharia e Agronomia - CREA; e e) peso da máquina ou equipamento.	Foi evidenciado que o equipamento não possui placa de informação completa.	Necessário realizar a instalação das informações indelévels em local visível que contemplem todas as alíneas descritas nesse item.		DESPREZÍVEL

Nº	DESCRIÇÃO	REQUISITO	DESCRIÇÃO DA NORMA	DESCRIÇÃO DA NÃO CONFORMIDADE	RECOMENDAÇÃO	FOTO DA NÃO CONFORMIDADE	CLASSIFICAÇÃO DE RISCO
6	12.2 - Arranjo físico e instalações.	12.2.1	Nos locais de instalação de máquinas e equipamentos, as áreas de circulação devem ser devidamente demarcadas em conformidade com as normas técnicas oficiais.	Foi evidenciado que em torno da área a sinalização do equipamento não está conforme as normas técnicas oficiais.	Necessário adequar a sinalização em torno do equipamento, a fim de evitar riscos de segurança aos trabalhadores.

BAIXO
7	12.2 - Arranjo físico e instalações.	12.2.1.2	As áreas de circulação devem ser mantidas desobstruídas.	Foi evidenciado que a área encontra-se obstruída com um carro de transporte de carga.	Necessário realizar a adequação da área, a fim de prevenir riscos de acidentes.

MUITO BAIXO
8	12.3 - Instalações e dispositivos elétricos.	12.3.4 - b), e)	Os condutores de alimentação elétrica das máquinas e equipamentos devem atender aos seguintes requisitos mínimos de segurança: b) possuir proteção contra a possibilidade de rompimento mecânico, de contatos abrasivos e de contato com lubrificantes, combustíveis e calor. e) não oferecer quaisquer outros tipos de riscos na sua localização.	Foi evidenciado que os condutores encontram-se expostos e em local inapropiado.	Necessário que os condutores possuam proteção contra rompimento mecânico de contatos abrasivos, e que estejam dispostos em local que não proporcione riscos.

9	12.5 - Sistemas de segurança.	12.5.1	As zonas de perigo das máquinas e equipamentos devem possuir sistemas de segurança, caracterizados por proteções fixas, proteções móveis e dispositivos de segurança interligados, que resguardem proteção à saúde e à integridade física dos trabalhadores.	Foi evidenciado que a proteção do acoplamento encontra-se inadequada, fazendo com que o equipamento esteja com partes rotativas expostas.	Necessário adequar a tela de proteção no acoplamento, utilizar espaçamento de tela conforme NBR NM ISO 13852, para que resguardem proteção à saúde e à integridade física dos trabalhadores.

ALTO
10	12.5 - Sistemas de segurança.	12.5.4 - a)	Para fins de aplicação desta NR, considera-se proteção o elemento especificamente utilizado para prover segurança por meio de barreira física, podendo ser: a) proteção fixa, que deve ser mantida em sua posição de maneira permanente ou por meio de elementos de fixação que só permitam sua remoção ou abertura com o uso de ferramentas.	Foi evidenciado que a proteção fixa encontra-se sem nenhum elemento de fixação.	Necessário realizar a instalação de um elemento de fixação de modo que somente com uso de ferramentas possam ser removidos ou abertos

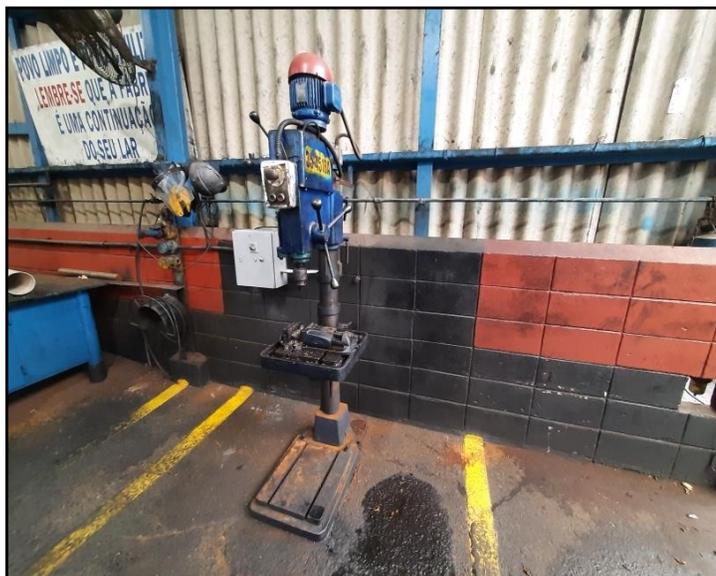
35-4518A

FURADEIRA DE BANCADA

10+ até 50	Significante	Mais de 1000	Inaceitável	VALOR HRN (NPxPExGSxFE)	80	VALOR HRN (NPxPExGSxFE)	0,48
				RISCO HRN	ALTO	RISCO HRN	DESPREZÍVEL
Nº	DESCRIÇÃO	REQUISITO	DESCRIÇÃO DA NORMA	DESCRIÇÃO DA NÃO CONFORMIDADE	RECOMENDAÇÃO	FOTO DA NÃO CONFORMIDADE	CLASSIFICAÇÃO DE RISCO
1	12.12 - Sinalização.	12.12.1	As máquinas e equipamentos, bem como as instalações em que se encontram, devem possuir sinalização de segurança para advertir os trabalhadores e terceiros sobre os riscos a que estão expostos, as instruções de operação e manutenção e outras informações necessárias para garantir a integridade física e a saúde dos trabalhadores.	Foi evidenciado que o equipamento não possui sinalização de segurança sobre riscos.	Necessário instalar sinalização de segurança por placa ou etiqueta adesiva nas máquinas e equipamentos para advertir trabalhadores e terceiros sobre os riscos que estão expostos, afim de garantir a integridade física e saúde dos trabalhadores.		MUITO BAIXO

2	12.12 - Sinalização.	12.12.1.1	A sinalização de segurança compreende a utilização de cores, símbolos, inscrições, sinais luminosos ou sonoros, entre outras formas de comunicação de mesma eficácia.	Foi evidenciado que a proteção da ventoinha do motor não possui pintura na cor amarela conforme NR-26/NBR 7195.	Necessário pintar a proteção da ventoinha do motor na cor amarela, conforme NR-26 / NBR 7195.		MUITO BAIXO
3	12.12 - Sinalização.	12.12.2 - a), b), c)	A sinalização de segurança deve: a) ficar destacada na máquina ou equipamento; b) ficar em localização claramente visível; e c) ser de fácil compreensão.	Foi evidenciado que a sinalização encontrada na máquina está disposta de maneira incorreta.	Necessário adequar a sinalização e colocá-la em local visível.		BAIXO
4	12.12 - Sinalização.	12.12.7 - a), b), c), d), e)	As máquinas e equipamentos fabricados a partir de 24 de dezembro de 2011 devem possuir em local visível as seguintes informações indelévels: a) razão social, CNPJ e endereço do fabricante ou importador; b) informação sobre tipo, modelo e capacidade; c) número de série ou identificação, e ano de fabricação; d) número de registro do fabricante/importador ou do profissional legalmente habilitado no Conselho Regional de Engenharia e Agronomia - CREA; e e) peso da máquina ou equipamento.	Foi evidenciado que o equipamento não possui placa de informação completa.	Necessário realizar a instalação das informações indelévels em local visível que contemplem todas as alíneas descritas nesse item.		DESPREZÍVEL

5	12.5 - Sistemas de segurança.	12.5.1	As zonas de perigo das máquinas e equipamentos devem possuir sistemas de segurança, caracterizados por proteções fixas, proteções móveis e dispositivos de segurança interligados, que resguardem proteção à saúde e à integridade física dos trabalhadores.	Foi evidenciado que a proteção do eixo encontra-se inadequada, fazendo com que o equipamento esteja com partes rotativas expostas.	Necessário adequar a tela de proteção no eixo, utilizar espaçamento de tela conforme NBR NM ISO 13852, para que resguardem proteção à saúde e à integridade física dos trabalhadores.		ALTO

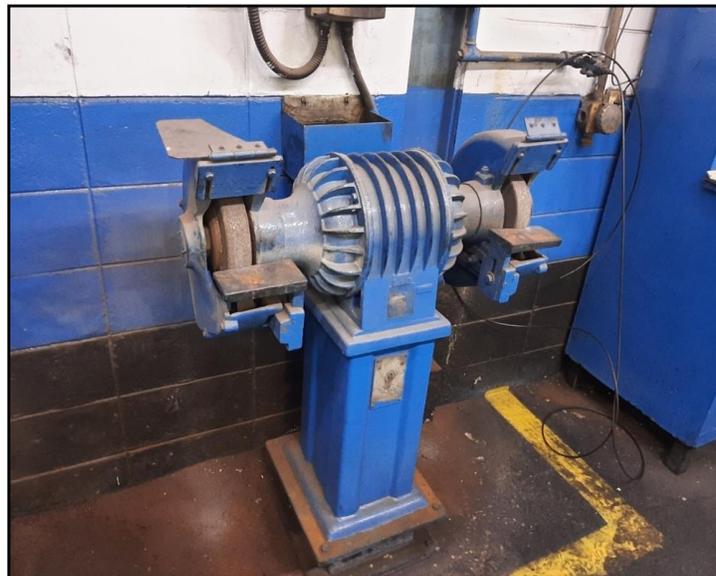
Esmeril Grande da Tornearia

ESMERIL

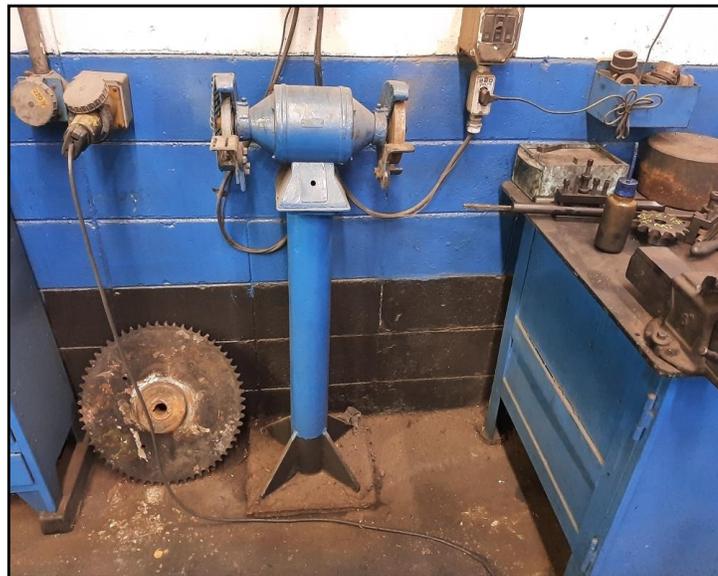
Esmeril Pequeno da Tornearia

ESMERIL

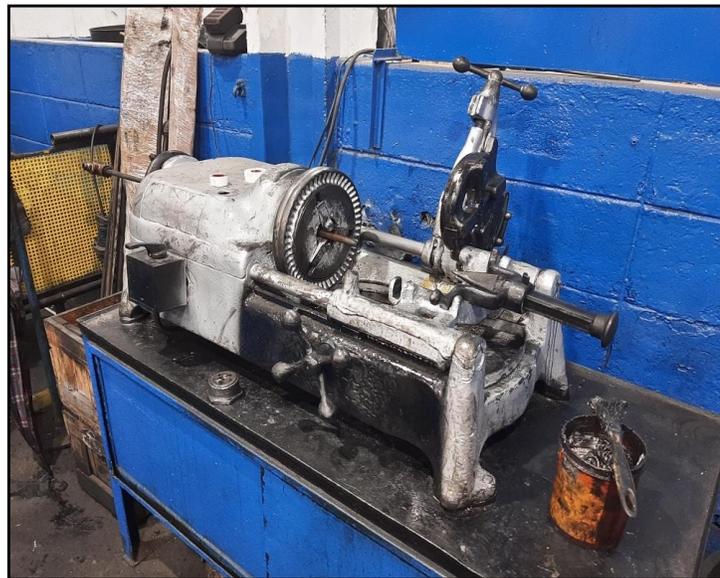
Rosqueadeira dos injetores

ROSQUEADEIRA
