RELATÓRIO DE INSPEÇÃO EM VASO DE PRESSÃO

(Conforme Portaria SEPRT Nº 1.846, DE 1º de julho de 2022)

XCMG – GUARUJÁ / SP

TAG: VP-013253

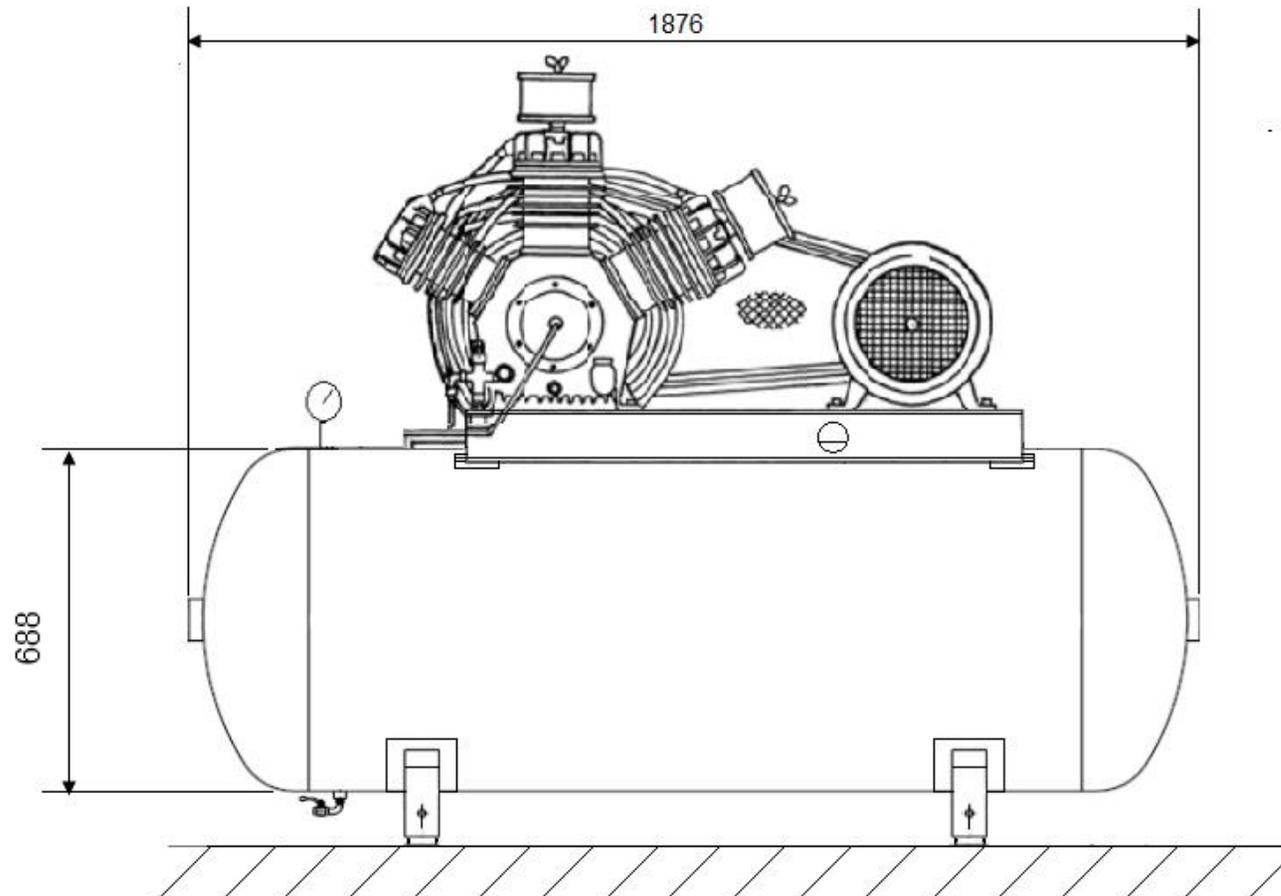
8.2 – CROQUI

CLIENTE: XCMG	LOCALIZAÇÃO: Guarujá/SP
TAG: VP - 013253	DATA: 10/11/2022
OBRA: 10042	RELATÓRIO: 5623

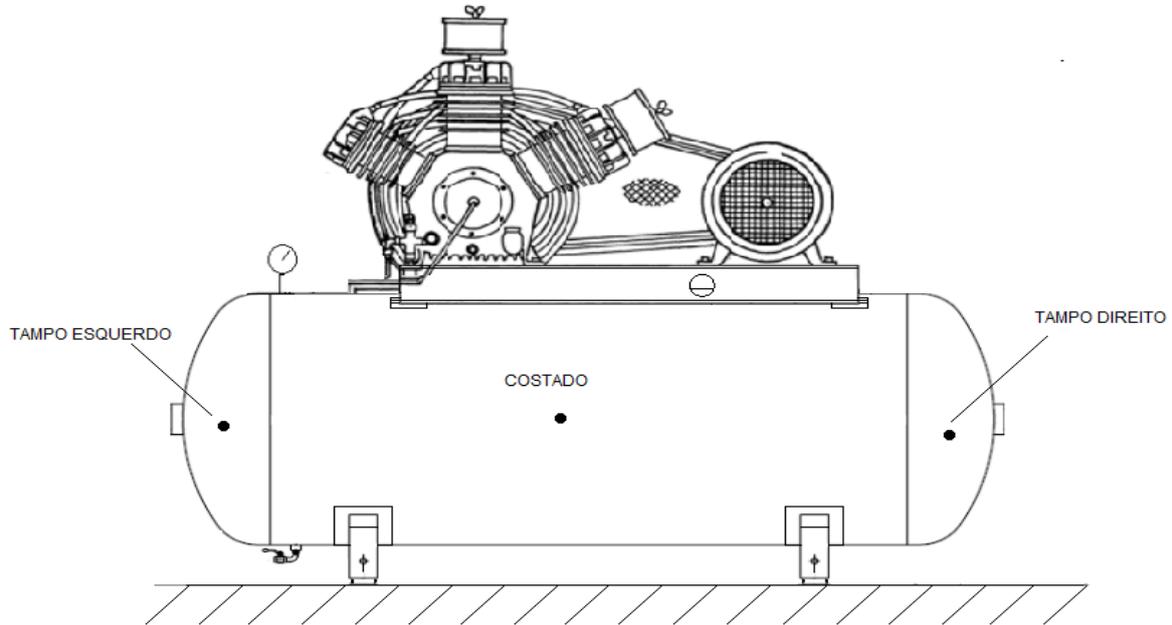
CROQUI DO ENSAIO

PONTO MEDIDO	POSIÇÃO					ESPESSURA DE CALIBRAÇÃO (mm)	ESPESSURA ATUAL (mm)	ESPESSURA NOMINAL (mm)	ESPESSURA MÍNIMA (mm)	REDUÇÃO (mm)
	0°	90°	180°	270°	CENTRO					
TAMPO ESQUERDO	4,09	4,11	4,08	4,10	4,13	10,00	4,09	4,00	3,82	-
COSTADO 1	4,85	4,82	4,81	4,80	4,80	10,00	4,80	4,75	4,13	-
COSTADO 2	4,86	4,83	4,82	4,81	-	10,00	4,81	4,75	4,13	-
COSTADO 3	4,85	4,81	4,89	4,88	-	10,00	4,81	4,75	4,13	-
TAMPO DIREITO	4,10	4,12	4,14	4,88	4,05	10,00	4,05	4,00	3,82	-
