# RELATÓRIO DE INSPEÇÃO DE VASO DE PRESSÃO

## SAINT-GOBAIN / SÃO VICENTE-SP

### **TAG: VP-11**

### **PULMÃO DE AR**

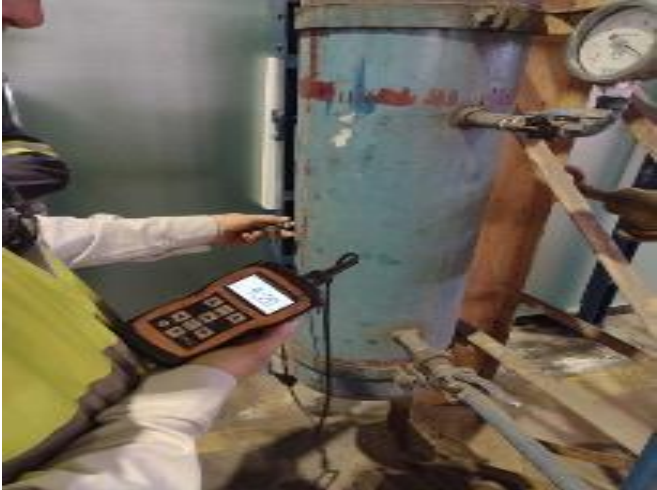
| | | RELATÓRIO DE INSPEÇÃO NR-13 | | | | |
|---|---|---|---|---|---|---|
| 1 | EXTERNA | INSPEÇÃO | Durante a inspeção foi realizado o Ensaio de Medição de Espessura. | NADA CONSTA. | - | |

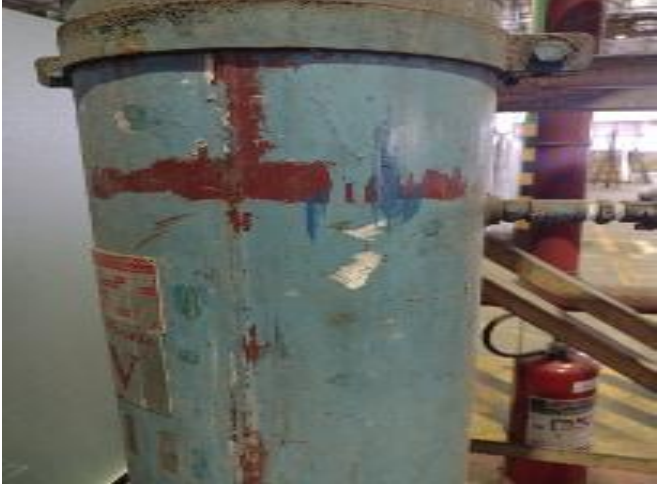
| | | RELATÓRIO DE INSPEÇÃO NR-13 | | | | |
|---|---|---|---|---|---|---|
| 2 | EXTERNA | INSPEÇÃO | Durante a inspeção foi evidenciado que o costado do equipamento encontra-se com descascamento de tinta. | Necessário realizar o tratamento, por meio de limpeza e pintura, a fim de sanar eventual processo corrosivo. | P-3 | |

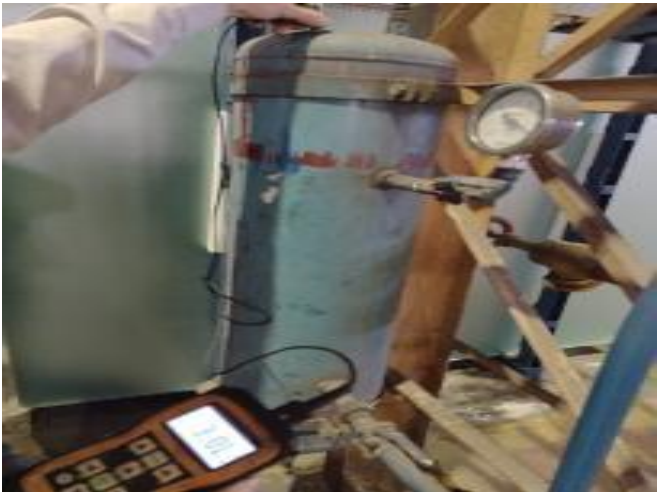
| | | RELATÓRIO DE INSPEÇÃO NR-13 | | | | |
|---|---|---|---|---|---|---|
| 3 | EXTERNA | INSPEÇÃO | Foi evidenciado que o tampo superior do vaso de pressão encontra-se em bom estado de conservação. | NADA CONSTA. | - | |

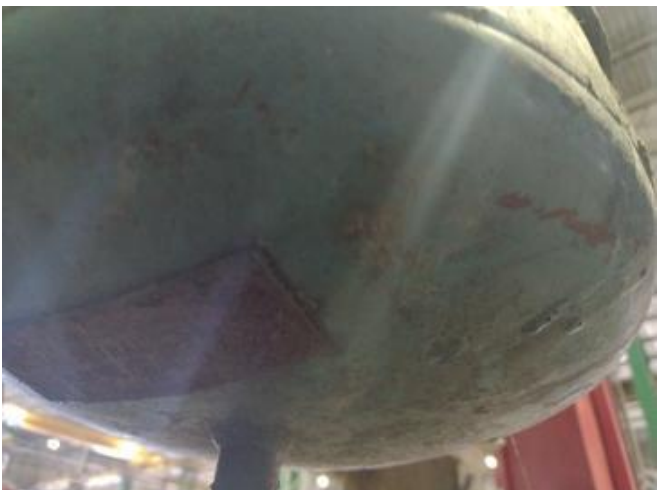
| | | RELATÓRIO DE INSPEÇÃO NR-13 | | | | |
|---|---|---|---|---|---|---|
| 4 | EXTERNA | INSPEÇÃO | Foi evidenciado que o tampo inferior do vaso de pressão encontra-se em bom estado de conservação. | NADA CONSTA. | - | |

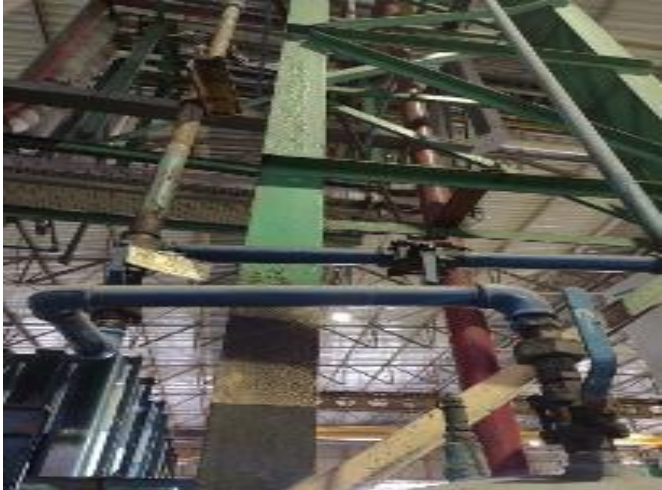
| | | RELATÓRIO DE INSPEÇÃO NR-13 | | | | |
|---|---|---|---|---|---|---|
| 5 | EXTERNA | INSPEÇÃO | Foi evidenciado que as tubulações do equipamento encontram-se em bom estado de conservação. | NADA CONSTA. | - | |

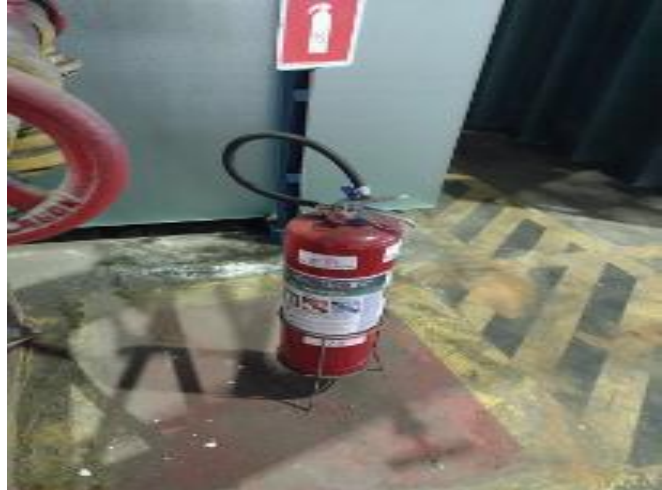
| | | RELATÓRIO DE INSPEÇÃO NR-13 | | | | |
|---|---|---|---|---|---|---|
| 6 | EXTERNA | INSPEÇÃO | Foi evidenciado que o ambiente instalado o equipamento, dispõe de extintor contra incêndio. | NADA CONSTA. | - | |

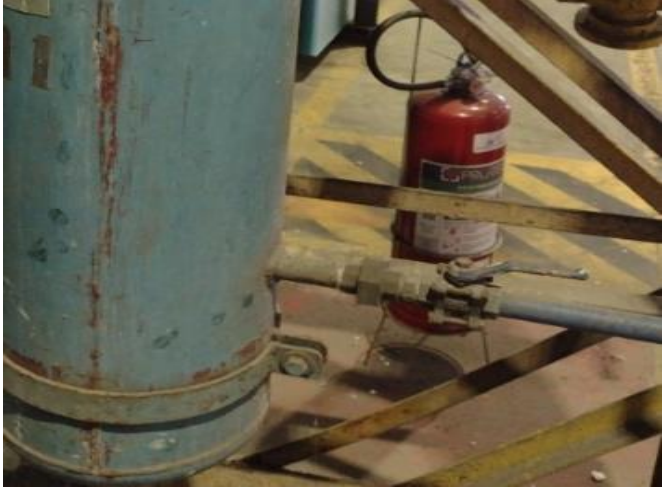
| | | RELATÓRIO DE INSPEÇÃO NR-13 | | | | |
|---|---|---|---|---|---|---|
| 7 | EXTERNA | INSPEÇÃO | Foi evidenciado que as conexões do equipamento encontram-se em bom estado de conservação. | NADA CONSTA. | - | |

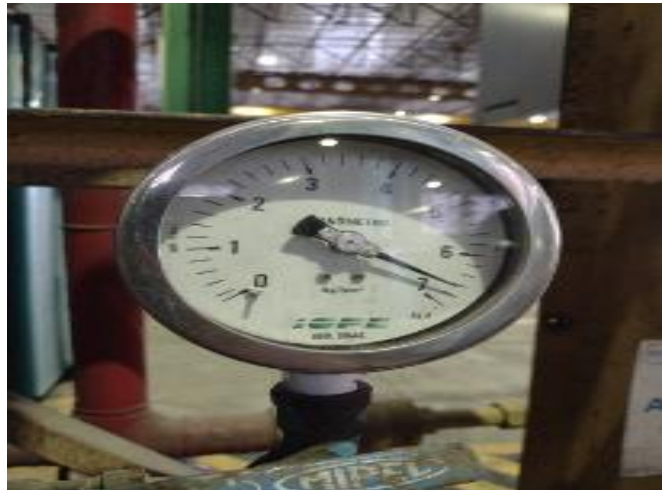
| | | RELATÓRIO DE INSPEÇÃO NR-13 | | | | |
|---|---|---|---|---|---|---|
| 8 | REQUISITO LEGAL | 13.5.1.2 alínea d) | Foi evidenciado que o equipamento possui instrumento que indique a pressão de operação, instalado diretamente no vaso. | NADA CONSTA. | - | |

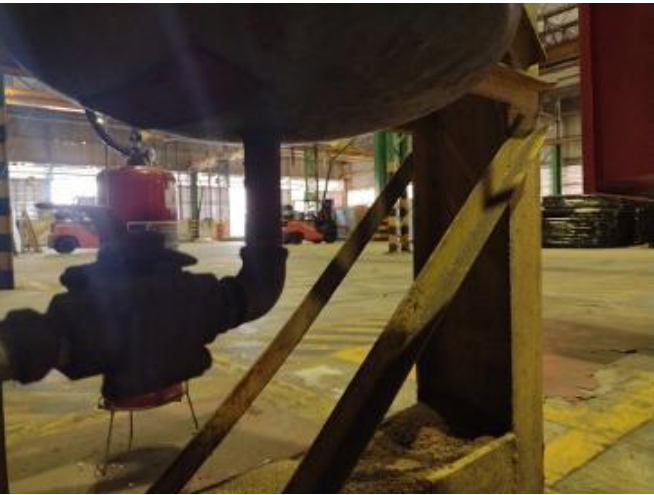
| | | RELATÓRIO DE INSPEÇÃO NR-13 | | | | |
|---|---|---|---|---|---|---|
| 15 | REQUISITO LEGAL | 13.5.2.1 | Durante a inspeção foi evidenciado que o equipamento encontra-se instalado de modo que todos os drenos, respiros, bocas de visita sejam acessados por meio seguros. | NADA CONSTA. | - | |

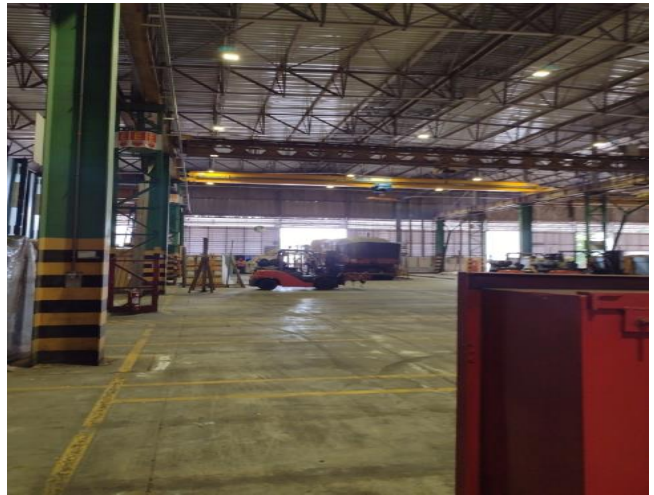
| | | RELATÓRIO DE INSPEÇÃO NR-13 | | | | |
|---|---|---|---|---|---|---|
| 16 | REQUISITO LEGAL | 13.5.2.2 alínea a) | Durante a inspeção foi evidenciado que o ambiente instalado o vaso de pressão possui duas saídas. | NADA CONSTA. | - | |

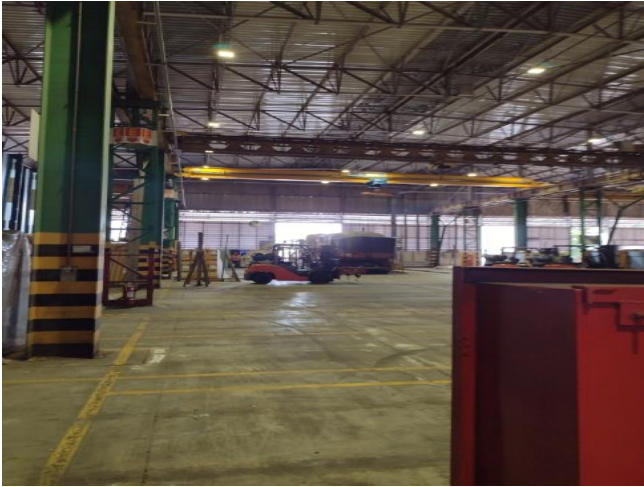
| | | RELATÓRIO DE INSPEÇÃO NR-13 | | | | |
|---|---|---|---|---|---|---|
| 17 | REQUISITO LEGAL | 13.5.2.2<br>alínea c) | Foi evidenciado que o equipamento possui sistema de ventilação permanente. | NADA CONSTA. | - | |

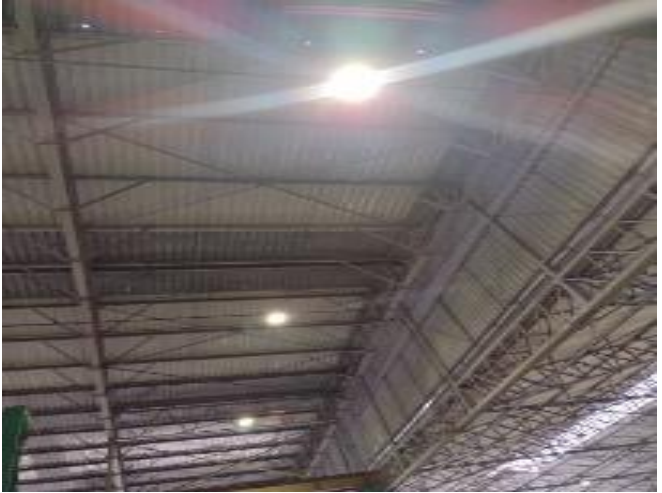
| | | RELATÓRIO DE INSPEÇÃO NR-13 | | | | |
|---|---|---|---|---|---|---|
| 18 | REQUISITO LEGAL | 13.5.2.2<br>alínea d) | Foi evidenciado que no ambiente de instalação do vaso de pressão há sistema de iluminação conforme as normas oficiais vigentes. | NADA CONSTA. | - | |

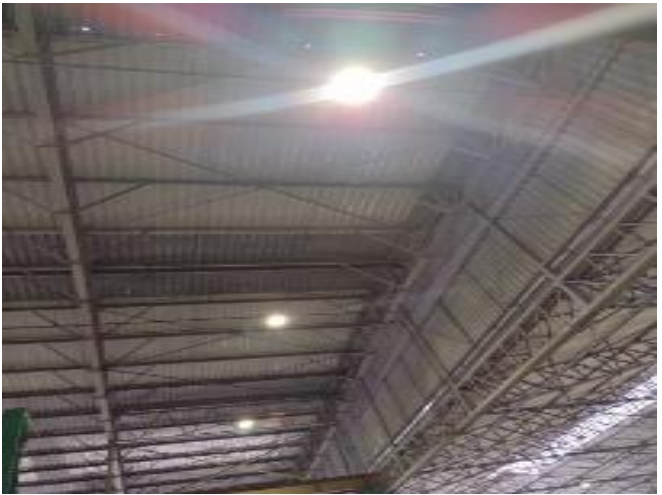
| | | RELATÓRIO DE INSPEÇÃO NR-13 | | | | |
|---|---|---|---|---|---|---|
| 19 | REQUISITO LEGAL | 13.5.2.2<br>alínea e) | Foi evidenciado que no ambiente de instalação do vaso de pressão há sistema de iluminação de emergência conforme as normas oficiais vigentes. | NADA CONSTA. | - | |

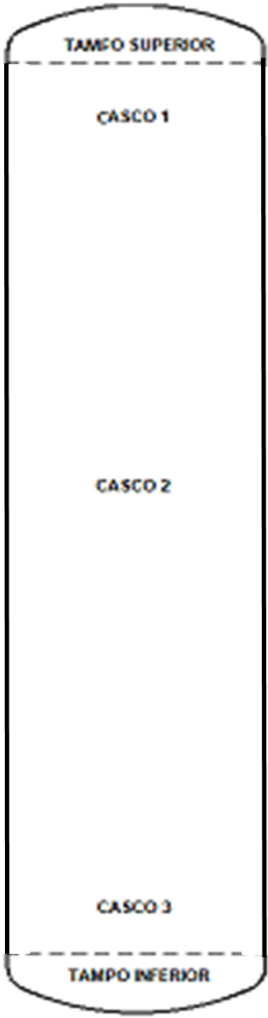
| <b>CROQUI DO ENSAIO</b> |

| PONTO MEDIDO | POSIÇÃO | | | | | ESPESSURA DE CALIBRAÇÃO (mm) | ESPESSURA ATUAL (mm) | ESPESSURA NOMINAL (mm) | ESPESSURA MÍNIMA (mm) | REDUÇÃO (mm) |
|---|---|---|---|---|---|---|---|---|---|---|
| TAMPO SUPERIOR | 4,70 | 4,71 | 4,72 | 4,73 | 4,75 | 5,00 | 4,70 | 4,76 | 2,40 | 0,06 |
| CASCO 01 | 3,20 | 3,22 | 3,18 | 3,15 | - | 5,00 | 3,15 | 3,18 | 2,40 | 0,03 |
| CASCO 02 | 3,10 | 3,09 | 3,14 | 3,10 | - | 5,00 | 3,09 | 3,18 | 2,40 | 0,09 |
| CASCO 03 | 3,16 | 3,18 | 3,19 | 3,11 | - | 5,00 | 3,11 | 3,18 | 2,40 | 0,07 |
| TAMPO INFERIOR | 4,74 | 4,76 | 4,75 | 4,70 | 4,69 | 5,00 | 4,69 | 4,76 | 2,40 | 0,07 |
