# **RELATÓRIO DE INSPEÇÃO DE VASO DE PRESSÃO** (Portaria Nº 1.846, de 1º de Julho De 2022)

## **SAINT-GOBAIN / SÃO VICENTE-SP**

### **TAG: VP-12** **PULMÃO DE AR**

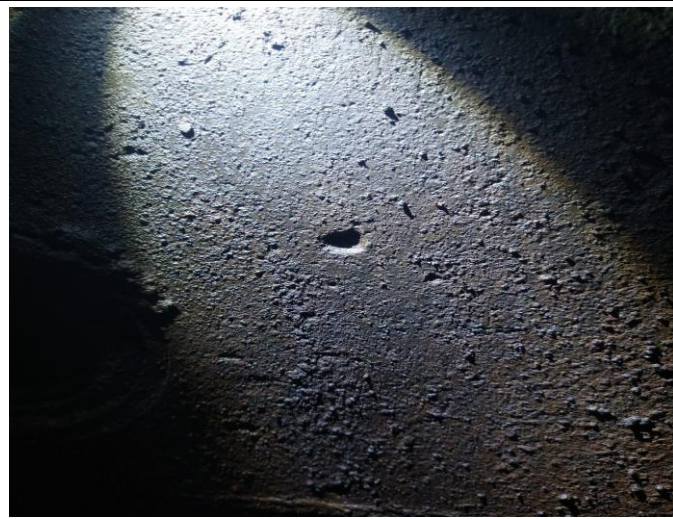
| <div><div><div>GRUPO</div><div></div><div>SINCE 1998 WITH YOU</div></div><div><b>CONERGE</b></div><div>NORMAS REGULAMENTADORAS</div></div> | | <b>RELATÓRIO DE INSPEÇÃO NR-13</b> | | | | | |
|---|---|---|---|---|---|---|---|
| 1 | INTERNA | INSPEÇÃO | Foi evidenciado que a parede interna do vaso possui alvéolos com profundidade média de 4mm. | Devido a profundidade dos alvéolos ultrapassar 4mm é necessário realizar a substituição do vaso e descartá-lo de forma adequada. | P-0 | | |

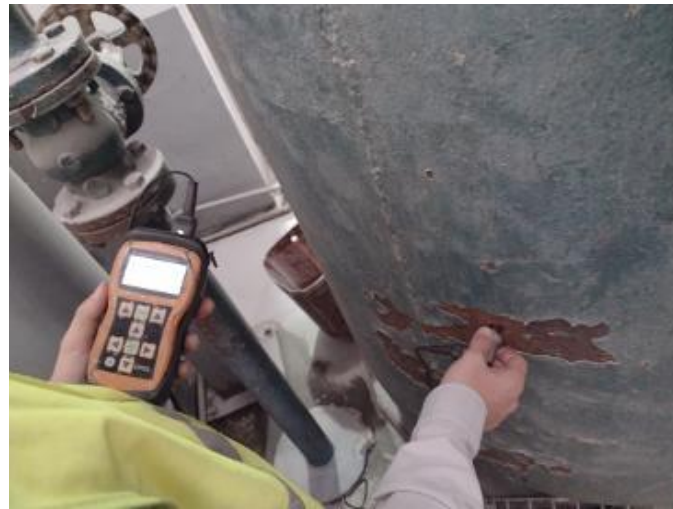
| <div><div><div>GRUPO</div><div></div><div>SINCE 1998 WITH YOU</div></div><div><b>CONERGE</b></div><div>NORMAS REGULAMENTADORAS</div></div> | | <b>RELATÓRIO DE INSPEÇÃO NR-13</b> | | | | | |
|---|---|---|---|---|---|---|---|
| 2 | EXTERNA | INSPEÇÃO | Durante a inspeção foi realizado o Ensaio de Medição de Espessura, que foi evidenciado espessura abaixo da mínima. | Necessário realizar a substituição do vaso de pressão e realizar o descarte de forma adequada. | P-0 | | |

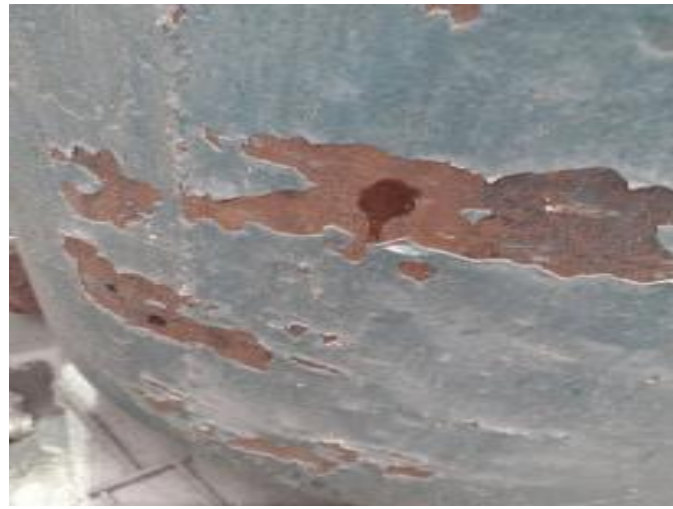
**\*NOTA TÉCNICA:** Devido ao Vaso de Pressão apresentar uma grande quantidade de alvéolos e espessuras abaixo do limite mínimo, será necessário providenciar a substituição do mesmo.

| <div><div><div>GRUPO</div><div></div><div>SINCE 1998 WITH YOU</div></div><div><b>CONERGE</b></div><div>NORMAS REGULAMENTADORAS</div></div> | | <b>RELATÓRIO DE INSPEÇÃO NR-13</b> | | | | | |
|---|---|---|---|---|---|---|---|
| 3 | EXTERNA | INSPEÇÃO | Durante a inspeção foi evidenciado que o vaso de pressão apresenta uma grande quantidade de alvéolos e foram encontradas espessuras menores que a mínima. | Necessário realizar a substituição do vaso de pressão e realizar o descarte de forma adequada. | P-0 | | |

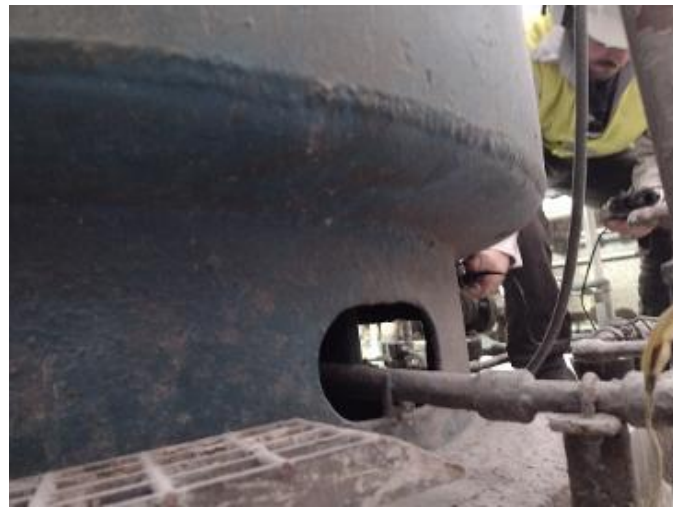
| <div><div><div>GRUPO</div><div></div><div>SINCE 1998 WITH YOU</div></div><div><b>CONERGE</b></div><div>NORMAS REGULAMENTADORAS</div></div> | | <b>RELATÓRIO DE INSPEÇÃO NR-13</b> | | | | | |
|---|---|---|---|---|---|---|---|
| 4 | EXTERNA | INSPEÇÃO | Foi evidenciado que o tampo inferior encontra-se com corrosão. | Necessário realizar a substituição do vaso de pressão e realizar o descarte de forma adequada. | P-0 | | |

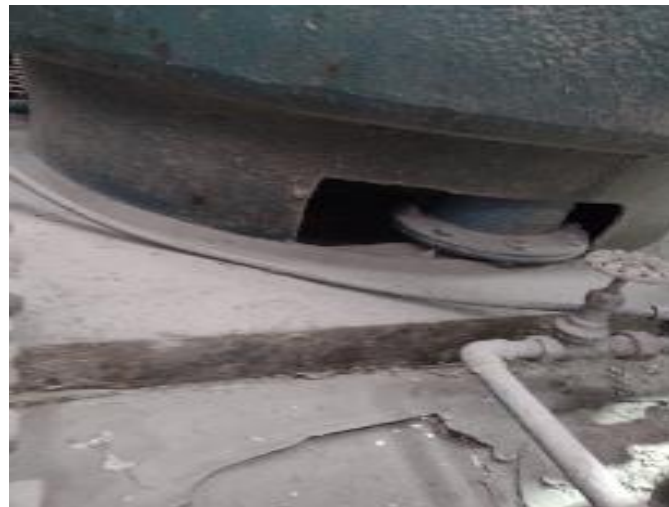
| <div><div><div>GRUPO</div><div></div><div>SINCE 1998 WITH YOU</div></div><div><b>CONERGE</b></div><div>NORMAS REGULAMENTADORAS</div></div> | | | | RELATÓRIO DE INSPEÇÃO NR-13 | | | | | |
|---|---|---|---|---|---|---|--|---|---|
| 5 | EXTERNA | INSPEÇÃO | Foi evidenciado que a base de sustentação do equipamento encontra-se em bom estado de conservação. | NADA CONSTA. | - | | | | |

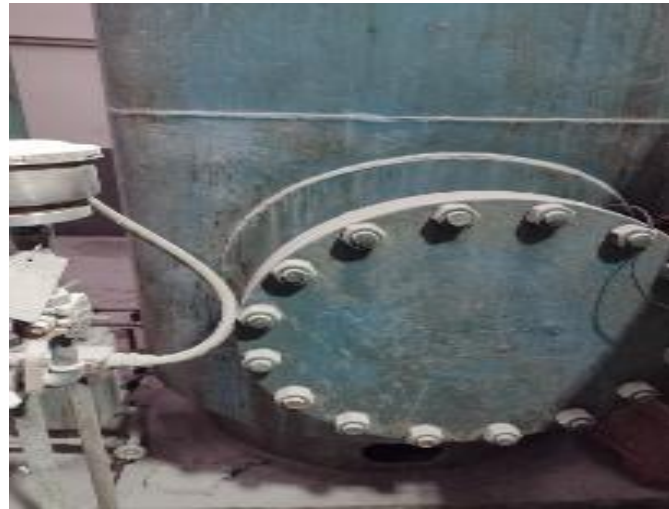
| <div><div><div>GRUPO</div><div></div><div>SINCE 1998 WITH YOU</div></div><div><b>CONERGE</b></div><div>NORMAS REGULAMENTADORAS</div></div> | | | | RELATÓRIO DE INSPEÇÃO NR-13 | | | | | |
|---|---|---|---|---|---|---|--|---|---|
| 6 | EXTERNA | INSPEÇÃO | Foi evidenciado que a boca de visita do equipamento encontra-se em bom estado de conservação. | NADA CONSTA. | - | | | | |

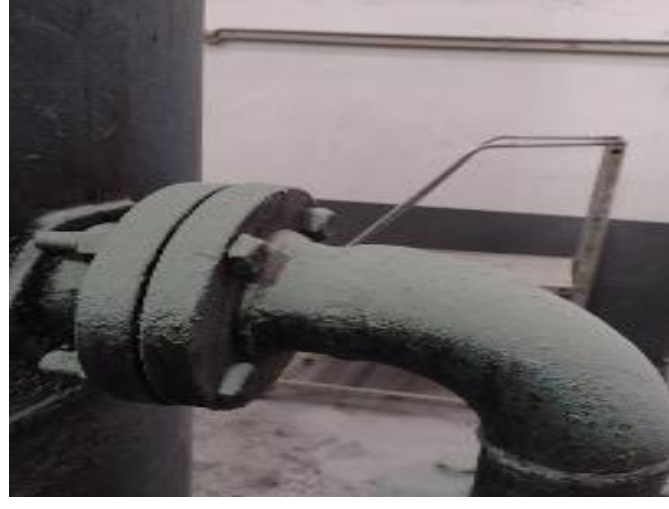
| <div><div><div>GRUPO</div><div></div><div>SINCE 1998 WITH YOU</div></div><div><b>CONERGE</b></div><div>NORMAS REGULAMENTADORAS</div></div> | | | | RELATÓRIO DE INSPEÇÃO NR-13 | | | | | |
|---|---|---|---|---|---|---|--|---|---|
| 7 | EXTERNA | INSPEÇÃO | Foi evidenciado que as conexões do equipamento encontram-se em condições insalubres. | Necessário realizar a limpeza adequada das conexões do equipamento. | P-2 | | | | |

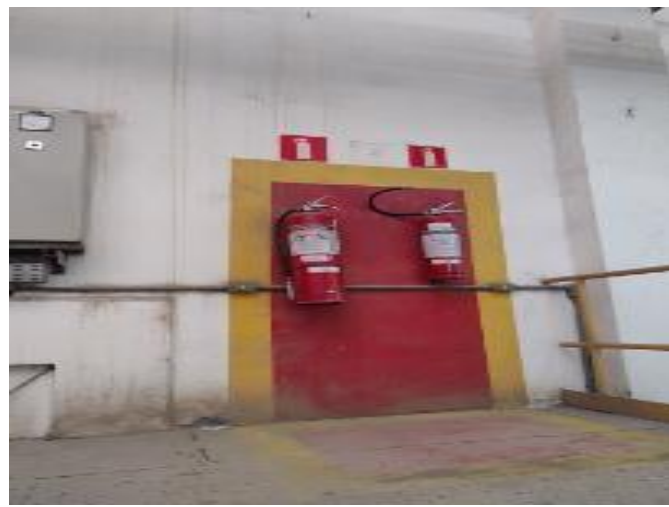
| <div><div><div>GRUPO</div><div></div><div>SINCE 1998 WITH YOU</div></div><div><b>CONERGE</b></div><div>NORMAS REGULAMENTADORAS</div></div> | | | | RELATÓRIO DE INSPEÇÃO NR-13 | | | | | |
|---|---|---|---|---|---|---|--|---|---|
| 8 | EXTERNA | INSPEÇÃO | Foi evidenciado que o ambiente de instalação do equipamento possui extintor de incêndio. | NADA CONSTA. | - | | | | |

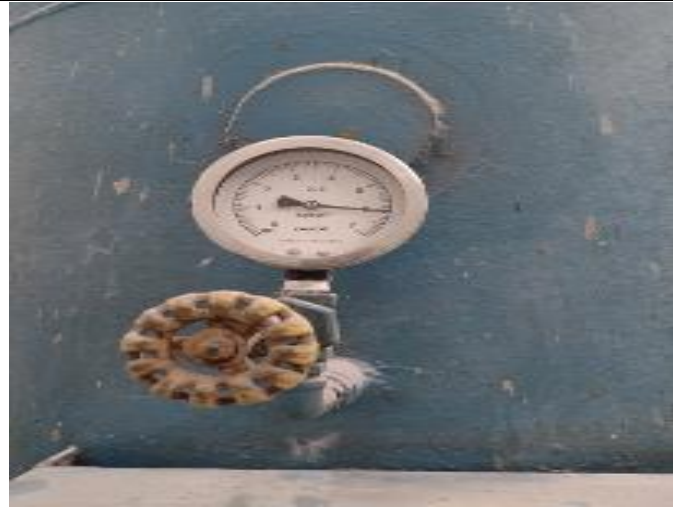
| 9 | REQUISITO LEGAL | 13.3.6 | Durante a inspeção não foi evidenciado certificado de calibração válido do instrumento indicador de pressão. | Necessário providenciar a calibração do manômetro com a emissão de certificado. | P-0 | | |

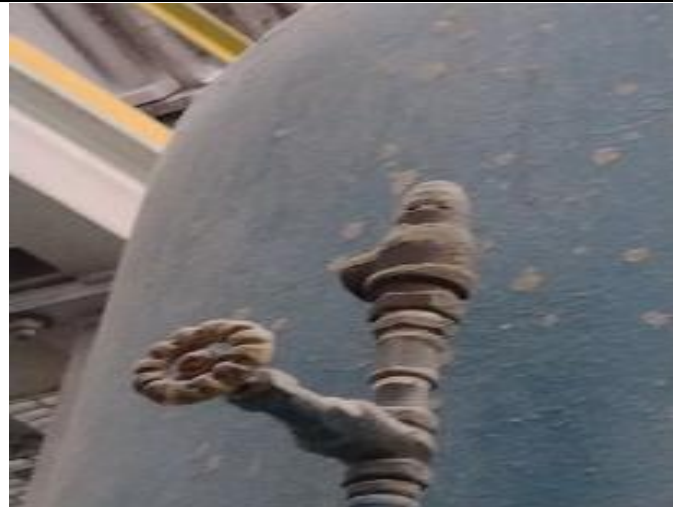
| 11 | REQUISITO LEGAL | 13.5.1.2 alínea a) | Foi evidenciado que o equipamento possui válvula de segurança em concordância com o item citado e encontra-se em bom estado de conservação. | NADA CONSTA. | - | | |

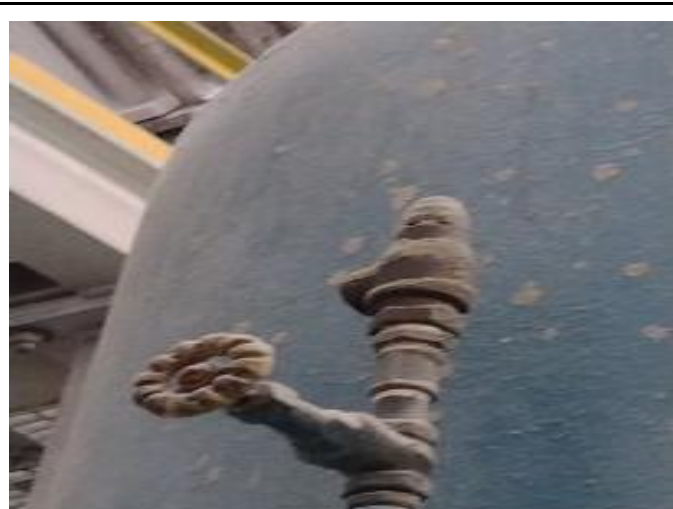
| 12 | REQUISITO LEGAL | 13.5.1.2 alínea d) | Foi evidenciado que o equipamento possui instrumento que indique a pressão de operação, instalado diretamente no vaso. | NADA CONSTA. | - | | |

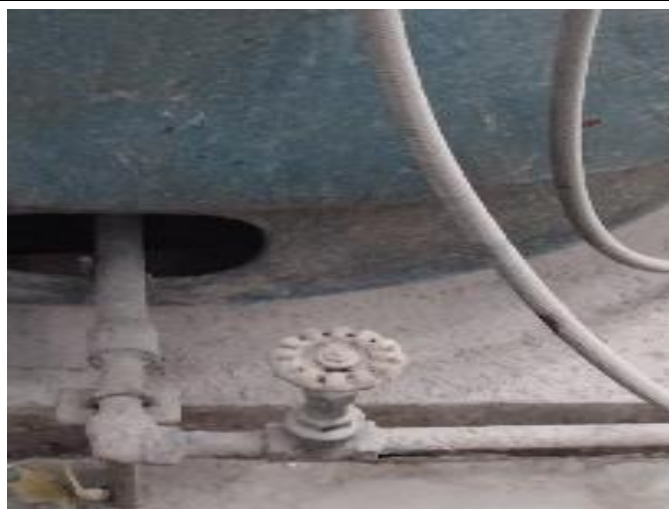
| <div><div><div>GRUPO</div><div></div><div>SINCE 1998 WITH YOU</div></div><div>CONERGE</div><div>NORMAS REGULAMENTADORAS</div></div> <div>RELATÓRIO DE INSPEÇÃO NR-13</div> | | | | | | |
|---|---|---|---|---|---|---|
| 16 | REQUISITO LEGAL | 13.5.2.1 | Durante a inspeção foi evidenciado que o equipamento encontra-se instalado de modo que todos os drenos, respiros, bocas de visita sejam acessados por meio seguros. | NADA CONSTA. | - | |

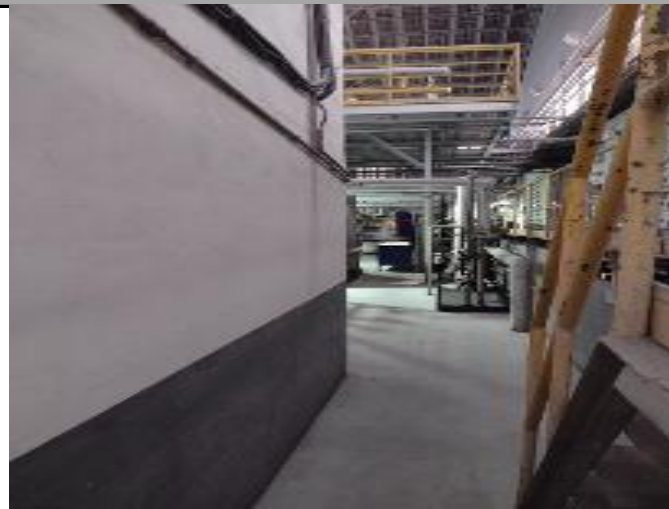
| <div><div><div>GRUPO</div><div></div><div>SINCE 1998 WITH YOU</div></div><div><b>RELATÓRIO DE INSPEÇÃO NR-13</b></div></div> | | | | | | |
|---|---|---|---|---|---|---|
| 17 | REQUISITO LEGAL | 13.5.2.2 alínea a) | Foi evidenciado que o local instalado o vaso de pressão, dispõe de duas saídas amplas. | NADA CONSTA. | - | |

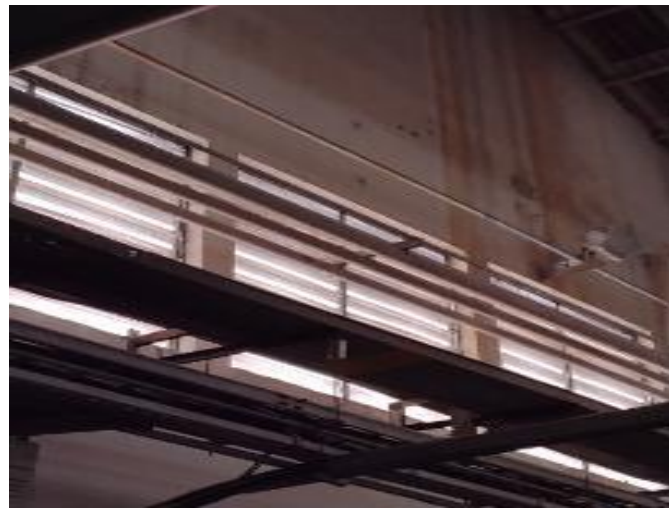
| <div><div><div>GRUPO</div><div></div><div>SINCE 1998 WITH YOU</div></div><div><b>RELATÓRIO DE INSPEÇÃO NR-13</b></div></div> | | | | | | |
|---|---|---|---|---|---|---|
| 18 | REQUISITO LEGAL | 13.5.2.2 alínea c) | Foi evidenciado que no local instalado o equipamento possui sistema de ventilação permanente. | NADA CONSTA. | - | |

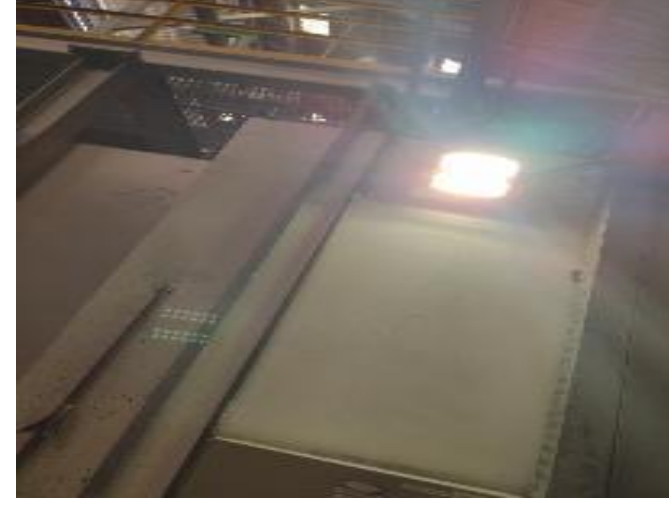
| <div><div><div>GRUPO</div><div></div><div>SINCE 1998 WITH YOU</div></div><div><b>RELATÓRIO DE INSPEÇÃO NR-13</b></div></div> | | | | | | |
|---|---|---|---|---|---|---|
| 19 | REQUISITO LEGAL | 13.5.2.2 alínea d) | Foi evidenciado que no ambiente localizado o vaso de pressão, há instalado sistema iluminação conforme as normas oficiais vigentes. | NADA CONSTA. | - | |

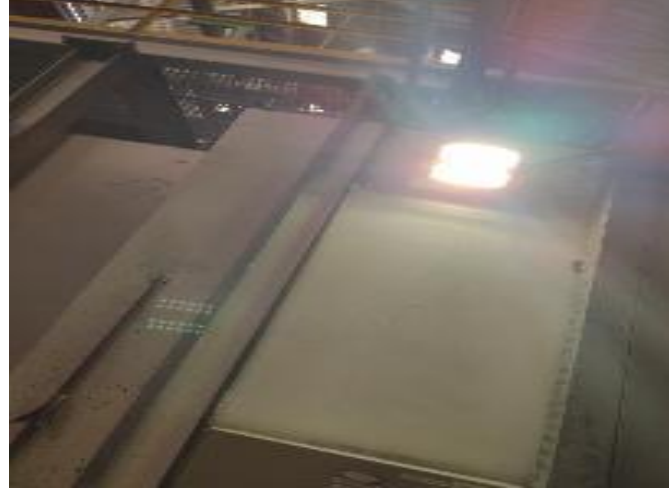
| <div><div><div>GRUPO</div><div></div><div>SINCE 1998 WITH YOU</div></div><div><b>RELATÓRIO DE INSPEÇÃO NR-13</b></div></div> | | | | | | |
|---|---|---|---|---|---|---|
| 20 | REQUISITO LEGAL | 13.5.2.2 alínea e) | Foi evidenciado que no ambiente localizado o vaso de pressão, não existe iluminação de emergência. | Necessário providenciar a instalação de um sistema de iluminação de emergência. | P-0 | |
