# **RELATÓRIO DE INSPEÇÃO DE VASO DE PRESSÃO** (Portaria Nº 1.846, de 1º de Julho De 2022)

## **SAINT-GOBAIN / SÃO VICENTE-SP**

### **TAG: VP-27** **SEPARADOR DE AR/ÓLEO**

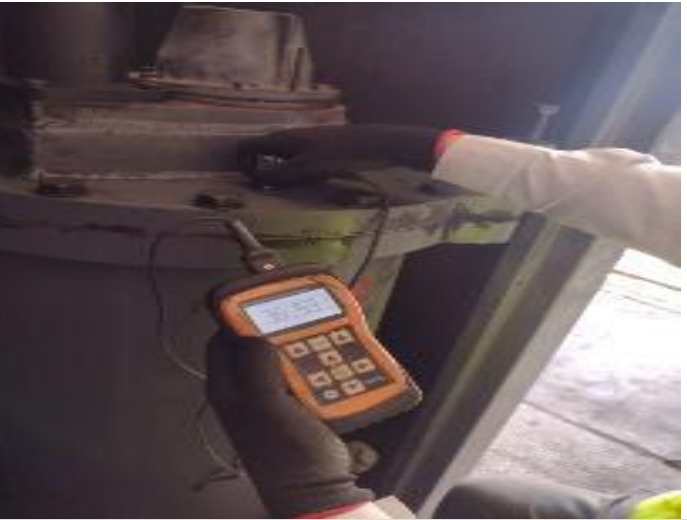
| | | RELATÓRIO DE INSPEÇÃO NR-13 | | | | |
|---|---|---|---|---|---|---|
| 1 | EXTERNA | INSPEÇÃO | Durante a inspeção foi realizado o Ensaio de Medição de Espessura. | NADA CONSTA. | - | |

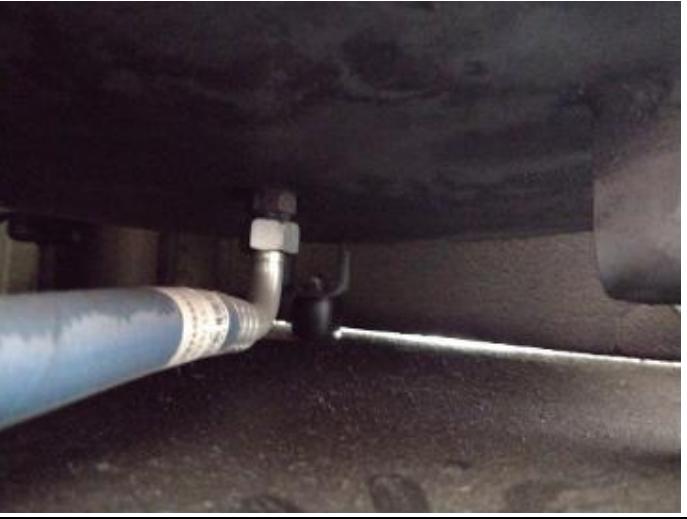
| | | RELATÓRIO DE INSPEÇÃO NR-13 | | | | |
|---|---|---|---|---|---|---|
| 2 | EXTERNA | INSPEÇÃO | Foi evidenciado que o tampo inferior do equipamento encontra-se em bom estado de conservação. | NADA CONSTA. | - | |

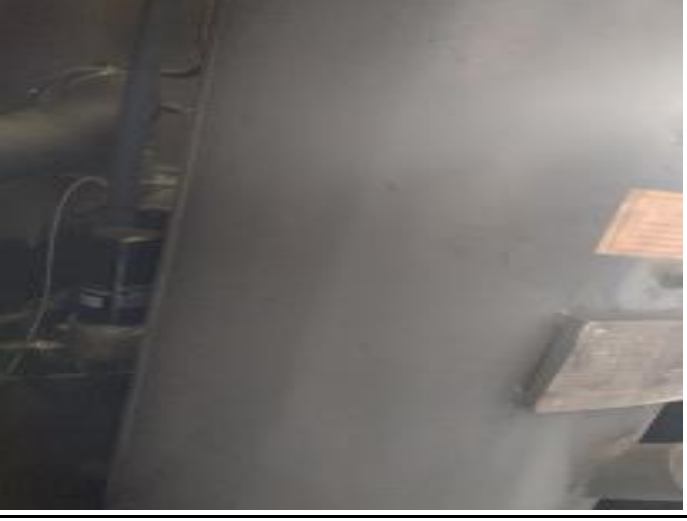
| | | RELATÓRIO DE INSPEÇÃO NR-13 | | | | |
|---|---|---|---|---|---|---|
| 3 | EXTERNA | INSPEÇÃO | Foi evidenciado que o casco do equipamento encontra-se em bom estado de conservação. | NADA CONSTA. | - | |

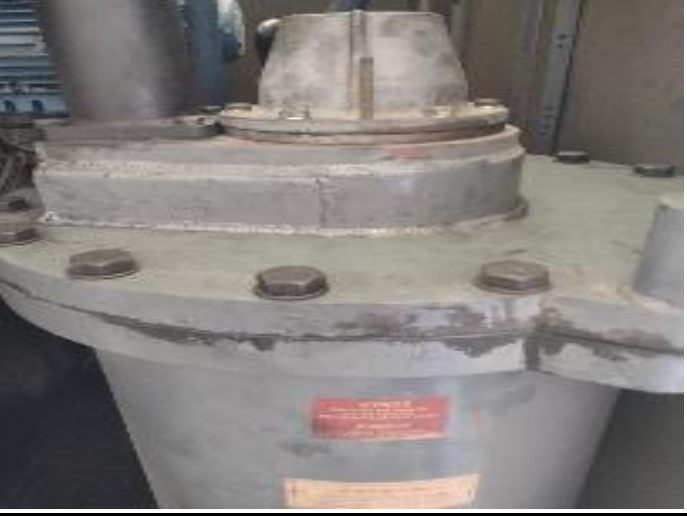
| | | RELATÓRIO DE INSPEÇÃO NR-13 | | | | |
|---|---|---|---|---|---|---|
| 4 | EXTERNA | INSPEÇÃO | Foi evidenciado que o tampo superior do equipamento encontra-se em bom estado de conservação. | NADA CONSTA. | - | |

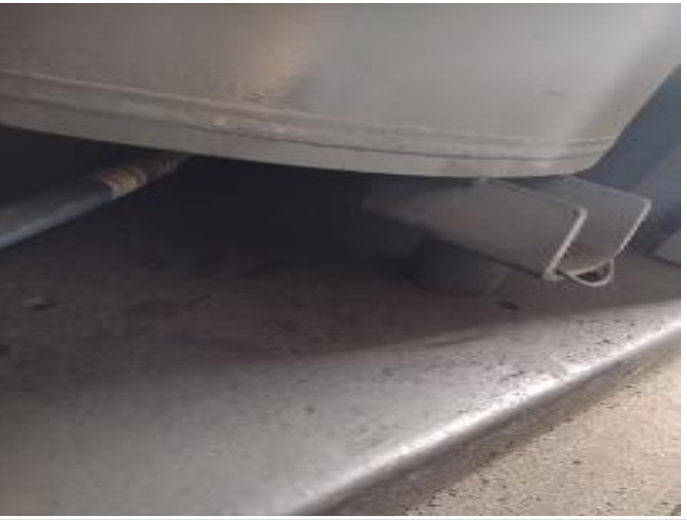
| | | RELATÓRIO DE INSPEÇÃO NR-13 | | | | |
|---|---|---|---|---|---|---|
| 5 | EXTERNA | INSPEÇÃO | Foi evidenciado que a base de sustentação do equipamento encontra-se em bom estado de conservação. | NADA CONSTA. | - | |

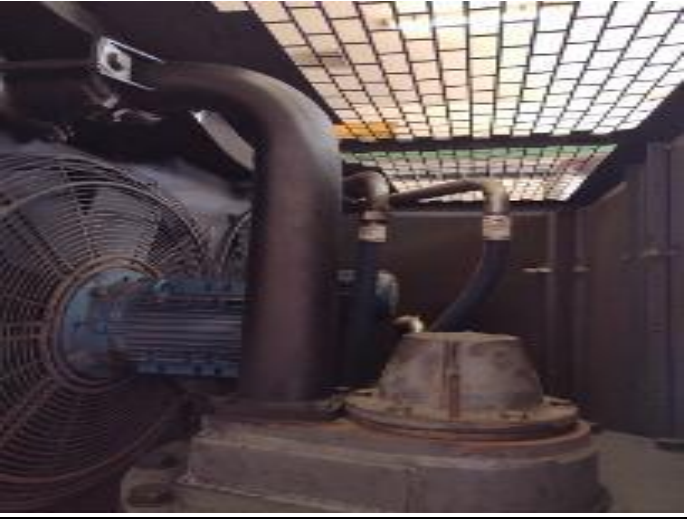
| | | RELATÓRIO DE INSPEÇÃO NR-13 | | | | |
|---|---|---|---|---|---|---|
| 6 | EXTERNA | INSPEÇÃO | Foi evidenciado que as tubulações do equipamento encontram-se em bom estado de conservação. | NADA CONSTA. | - | |

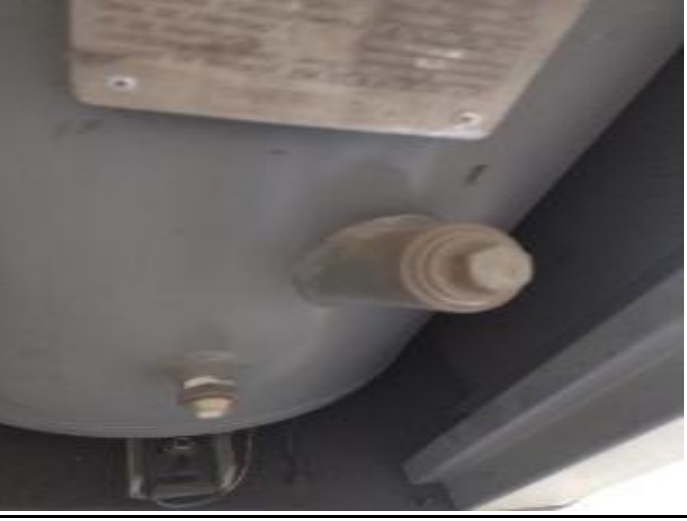
| | | RELATÓRIO DE INSPEÇÃO NR-13 | | | | |
|---|---|---|---|---|---|---|
| 7 | EXTERNA | INSPEÇÃO | Foi evidenciado as conexões do equipamento encontram-se em bom estado de conservação. | NADA CONSTA. | - | |

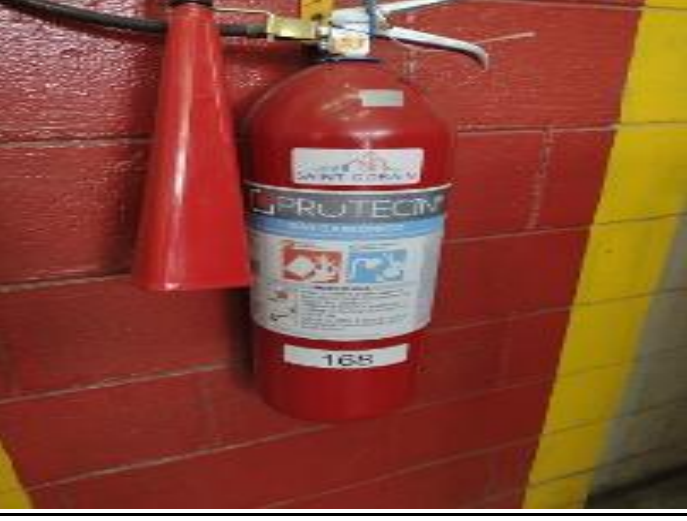
| | | RELATÓRIO DE INSPEÇÃO NR-13 | | | | |
|---|---|---|---|---|---|---|
| 8 | EXTERNA | INSPEÇÃO | Foi evidenciado que o ambiente de instalação do equipamento possui extintor de incêndio. | NADA CONSTA. | - | |

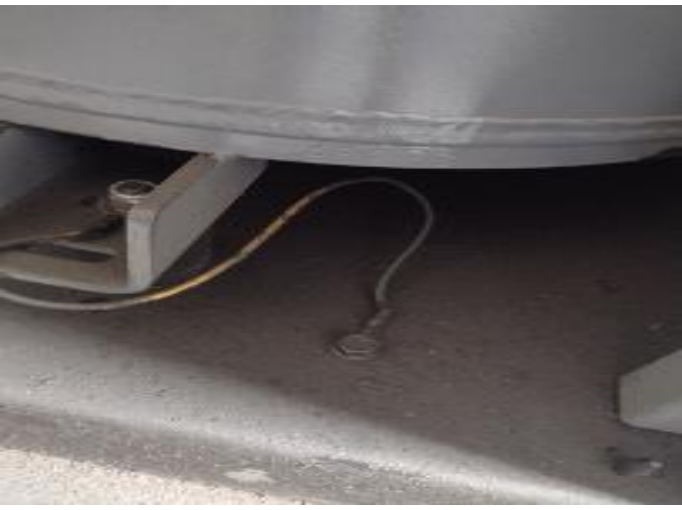
| | | RELATÓRIO DE INSPEÇÃO NR-13 | | | | |
|---|---|---|---|---|---|---|
| 9 | EXTERNA | INSPEÇÃO | Foi evidenciado que o aterramento do equipamento encontra-se em bom estado de conservação. | NADA CONSTA. | - | |

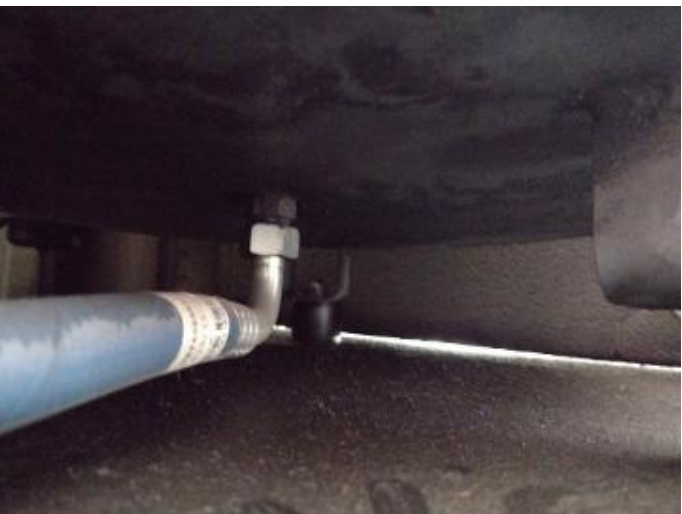
| | | RELATÓRIO DE INSPEÇÃO NR-13 | | | | |
|---|---|---|---|---|---|---|
| 10 | EXTERNA | INSPEÇÃO | Durante a inspeção foi evidenciado que o dreno do equipamento encontra-se em bom estado de conservação. | NADA CONSTA. | - | |

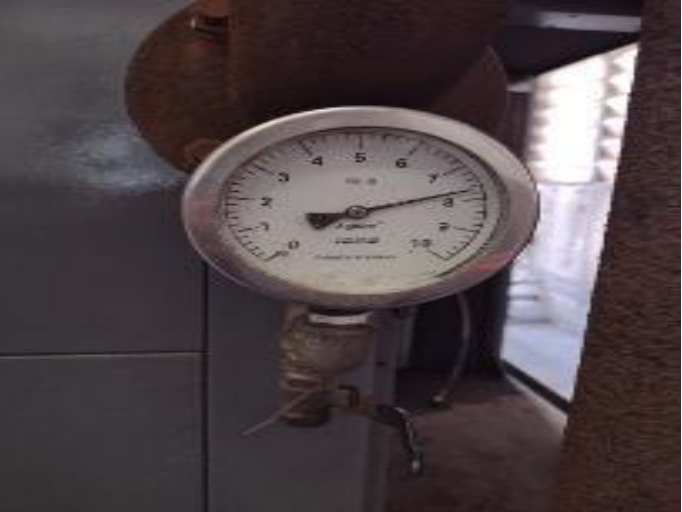
| | | RELATÓRIO DE INSPEÇÃO NR-13 | | | | |
|---|---|---|---|---|---|---|
| 11 | REQUISITO LEGAL | 13.3.6 | Durante a inspeção não foi evidenciado certificado de calibração válido do instrumento indicador de pressão. | Necessário providenciar a calibração do manômetro com a emissão de certificado. | P-0 | |

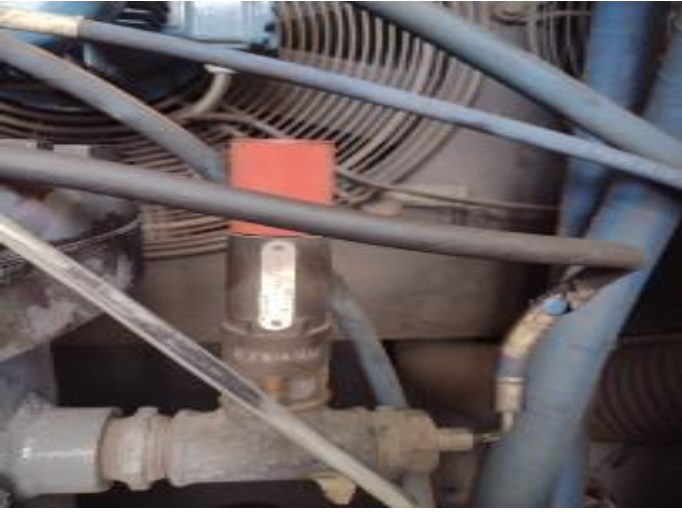
| | | RELATÓRIO DE INSPEÇÃO NR-13 | | | | |
|---|---|---|---|---|---|---|
| 12 | REQUISITO LEGAL | 13.3.6 | Durante a inspeção foi evidenciado que o certificado de calibração da válvula de segurança do equipamento encontra-se vencido. | Necessário providenciar a calibração da válvula de segurança com a emissão de certificado. | P-0 | |

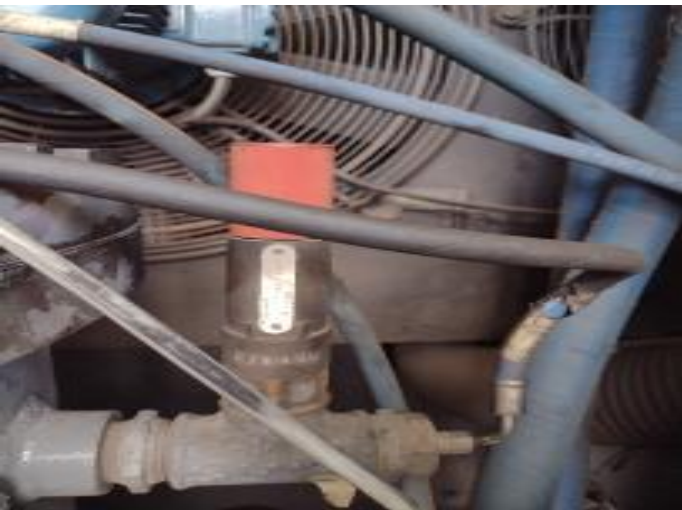
| | | <b>RELATÓRIO DE INSPEÇÃO NR-13</b> | | | | |
|---|---|---|---|---|---|---|
| 13 | REQUISITO LEGAL | 13.5.1.2<br>alínea a) | Foi evidenciado que o equipamento possui válvula de segurança em concordância com o item citado e encontra-se em bom estado de conservação. | NADA CONSTA. | - | |

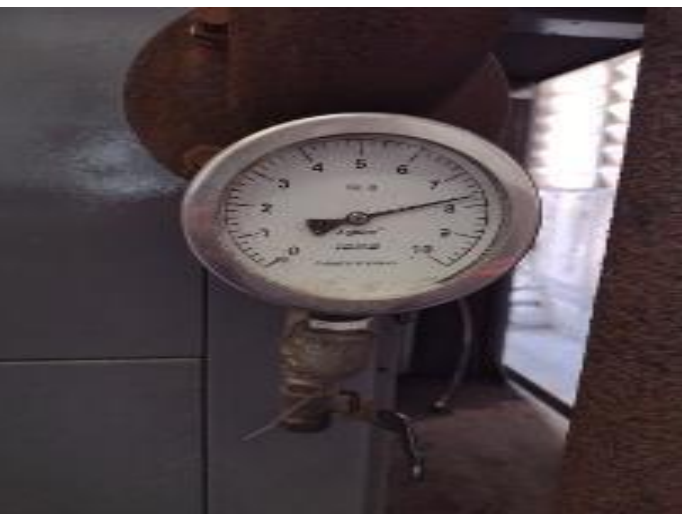
| | | <b>RELATÓRIO DE INSPEÇÃO NR-13</b> | | | | |
|---|---|---|---|---|---|---|
| 14 | REQUISITO LEGAL | 13.5.1.2<br>alínea d) | Foi evidenciado que o equipamento possui instrumento que indique a pressão de operação, instalado diretamente no vaso. | NADA CONSTA. | - | |

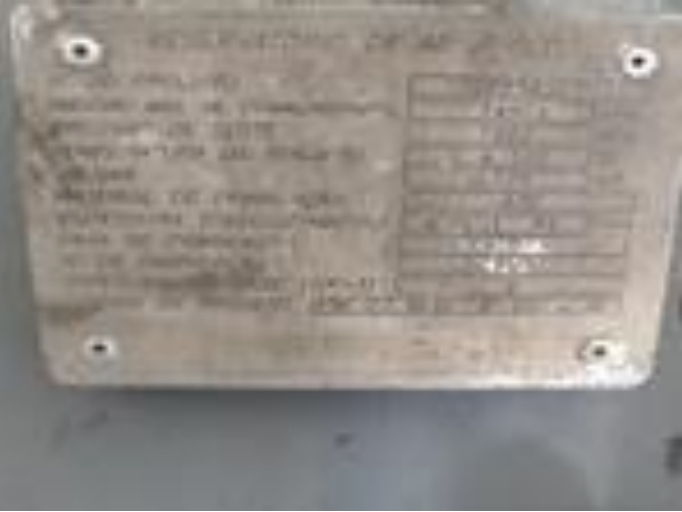
| | | <b>RELATÓRIO DE INSPEÇÃO NR-13</b> | | | | |
|---|---|---|---|---|---|---|
| 15 | EXTERNA | 13.5.1.3 | Foi evidenciado que o equipamento possui plaqueta que contém todos os requisitos obrigatórios de forma integra e legível. | NADA CONSTA. | - | |

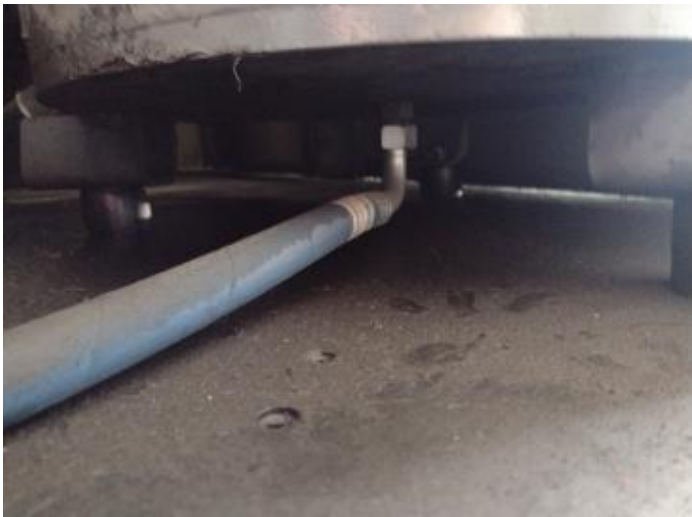
| 18 | REQUISITO LEGAL | 13.5.2.1 | Durante a inspeção foi evidenciado que o equipamento encontra-se instalado de modo que todos os drenos, respiros, bocas de visita sejam acessados por meio seguros. | NADA CONSTA. | - | |

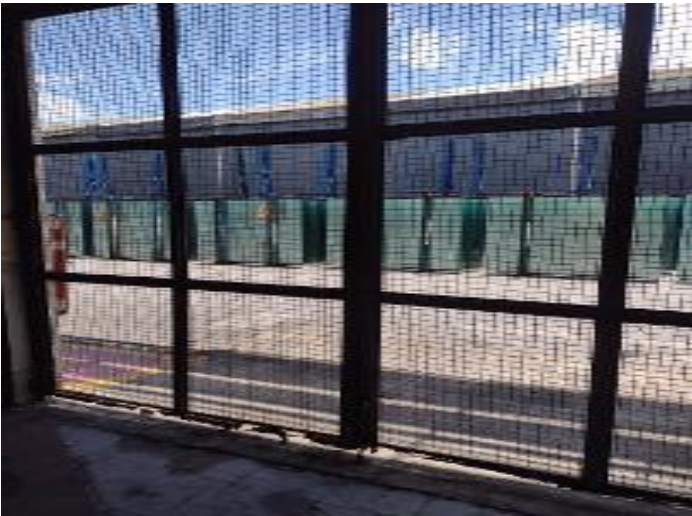
| 19 | REQUISITO LEGAL | 13.5.2.2 alínea a) | Foi evidenciado que o local de instalação do vaso de pressão dispõe de duas saídas amplas. | NADA CONSTA. | - | |

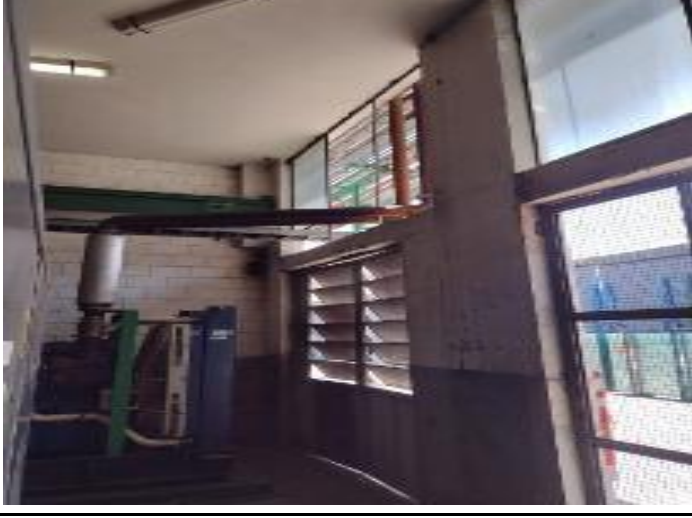
| 20 | REQUISITO LEGAL | 13.5.2.2 alínea c) | Foi evidenciado que o local de instalação do equipamento possui sistema de ventilação permanente. | NADA CONSTA. | - | |
