# RELATÓRIO DE INSPEÇÃO DE VASO DE PRESSÃO

## SAINT-GOBAIN / SÃO VICENTE-SP

### **TAG: VP-05**

### **PULMÃO DE AR**

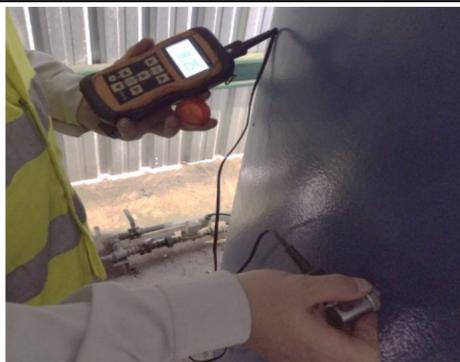
Nº	TIPO	ITEM	SITUAÇÃO ENCONTRADA	RECOMENDAÇÃO	PRIORIDADE	FOTO
1	EXTERNA	INSPEÇÃO	Durante a inspeção foi realizado o Ensaio de Medição de Espessura.	NADA CONSTA.	-

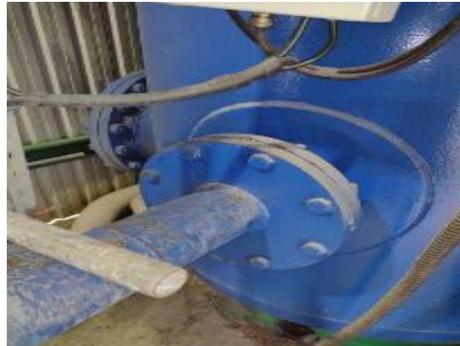
Nº	TIPO	ITEM	SITUAÇÃO ENCONTRADA	RECOMENDAÇÃO	PRIORIDADE	FOTO
5	EXTERNA	INSPEÇÃO	Foi evidenciado que as conexões do equipamento encontram-se em bom estado de conservação.	NADA CONSTA.	-

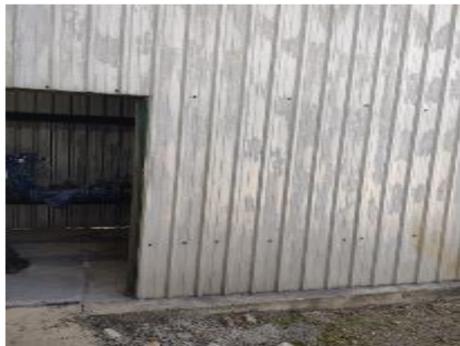
7	EXTERNA	INSPEÇÃO	Durante a inspeção, foi evidenciado que o ambiente de instalação do equipamento não possui sistema de combate à incêndio.	Necessário realizar a instalação de extintor ou dispositivo de combate à incêndio.	P-1

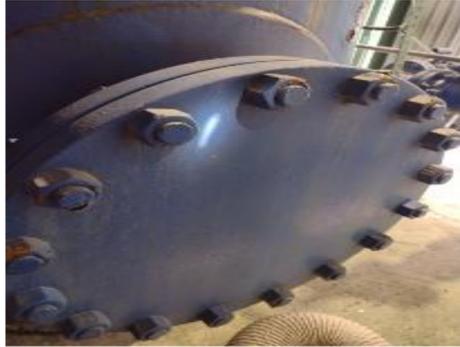
8	EXTERNA	INSPEÇÃO	Foi evidenciado que a boca de visita do equipamento encontra-se em bom estado de conservação.	NADA CONSTA.	-

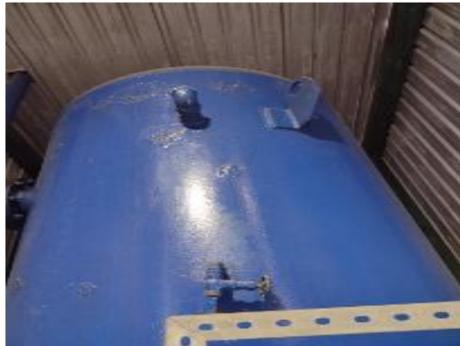
Nº	TIPO	ITEM	SITUAÇÃO ENCONTRADA	RECOMENDAÇÃO	PRIORIDADE	FOTO
9	EXTERNA	INSPEÇÃO	Foi evidenciado que o olhal de sustentação encontra-se em bom estado de conservação.	NADA CONSTA.	-

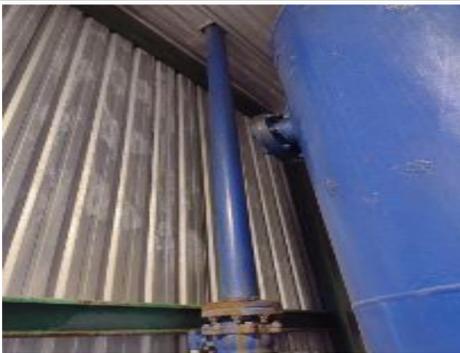
10	EXTERNA	INSPEÇÃO	Foi evidenciado que as tubulações do equipamento encontram-se em bom estado de conservação.	NADA CONSTA.	-

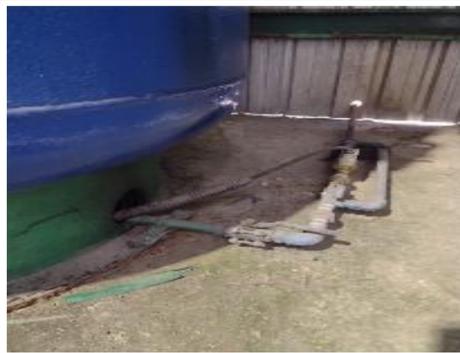
11	EXTERNA	INSPEÇÃO	Durante a inspeção foi evidenciado que o dreno eletrônico do equipamento encontra-se em bom estado de conservação.	NADA CONSTA.	-

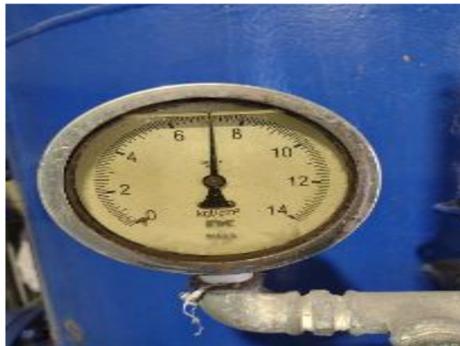
12	REQUISITO LEGAL	13.3.6	Durante a inspeção não foi evidenciado certificado de calibração válido do instrumento indicador de pressão.	Necessário providenciar a calibração do manômetro com a emissão de certificado.	P-0

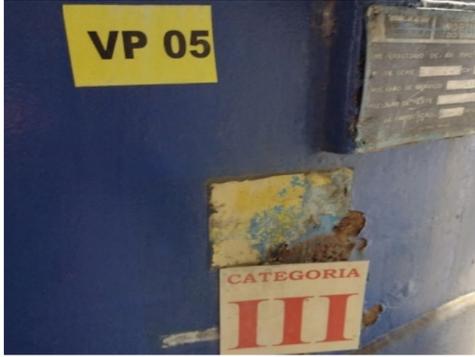
Nº	TIPO	ITEM	SITUAÇÃO ENCONTRADA	RECOMENDAÇÃO	PRIORIDADE	FOTO
17	REQUISITO LEGAL	13.5.1.4	Foi evidenciado que o equipamento possui etiqueta de identificação (TAG) e de categoria (CAT) fixada em local visível.	NADA CONSTA.	-

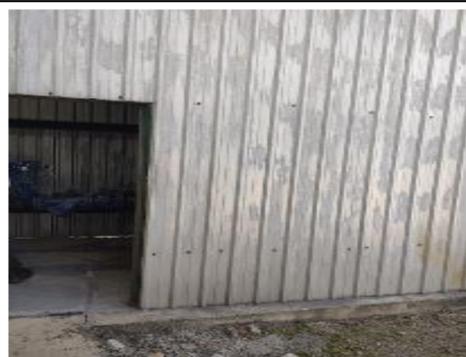
Nº	TIPO	ITEM	SITUAÇÃO ENCONTRADA	RECOMENDAÇÃO	PRIORIDADE	FOTO
21	REQUISITO LEGAL	13.5.2.2 alínea a)	Durante a inspeção foi evidenciado que o ambiente instalado o vaso de pressão, não possui duas saídas.	Necessário realizar a adequação do ambiente localizado o equipamento, de modo que o mesmo disponibilize de duas saídas amplas em direções distintas.	P-0

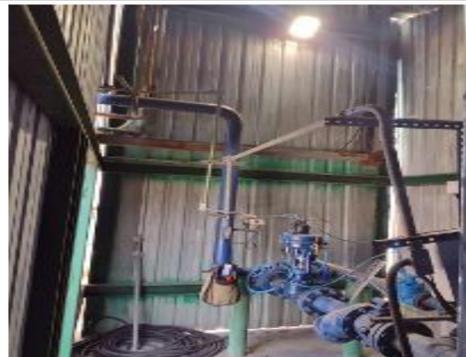
22	REQUISITO LEGAL	13.5.2.2 alínea c)	Foi evidenciado que o equipamento possui sistema de ventilação permanente.	NADA CONSTA.	-

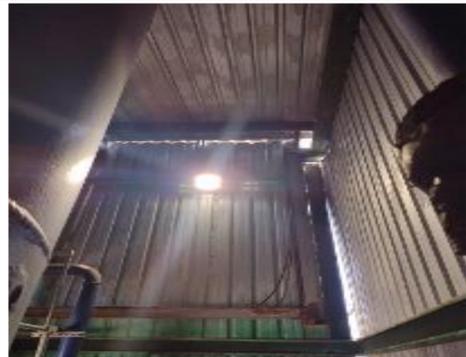
23	REQUISITO LEGAL	13.5.2.2 alínea d)	Foi evidenciado que no ambiente localizado o vaso de pressão, possui sistema de iluminação conforme as normas oficiais vigentes.	NADA CONSTA.	-

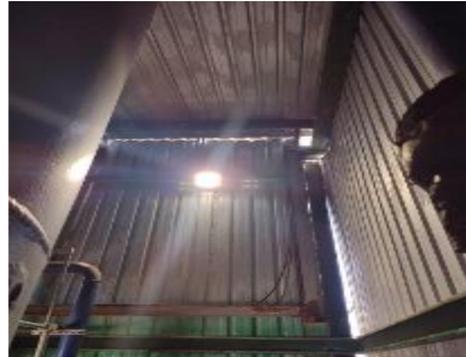
24	REQUISITO LEGAL	13.5.2.2 alínea e)	Foi evidenciado que no ambiente localizado o vaso de pressão possui sistema de iluminação de emergência conforme as normas oficiais vigentes.	NADA CONSTA.	-

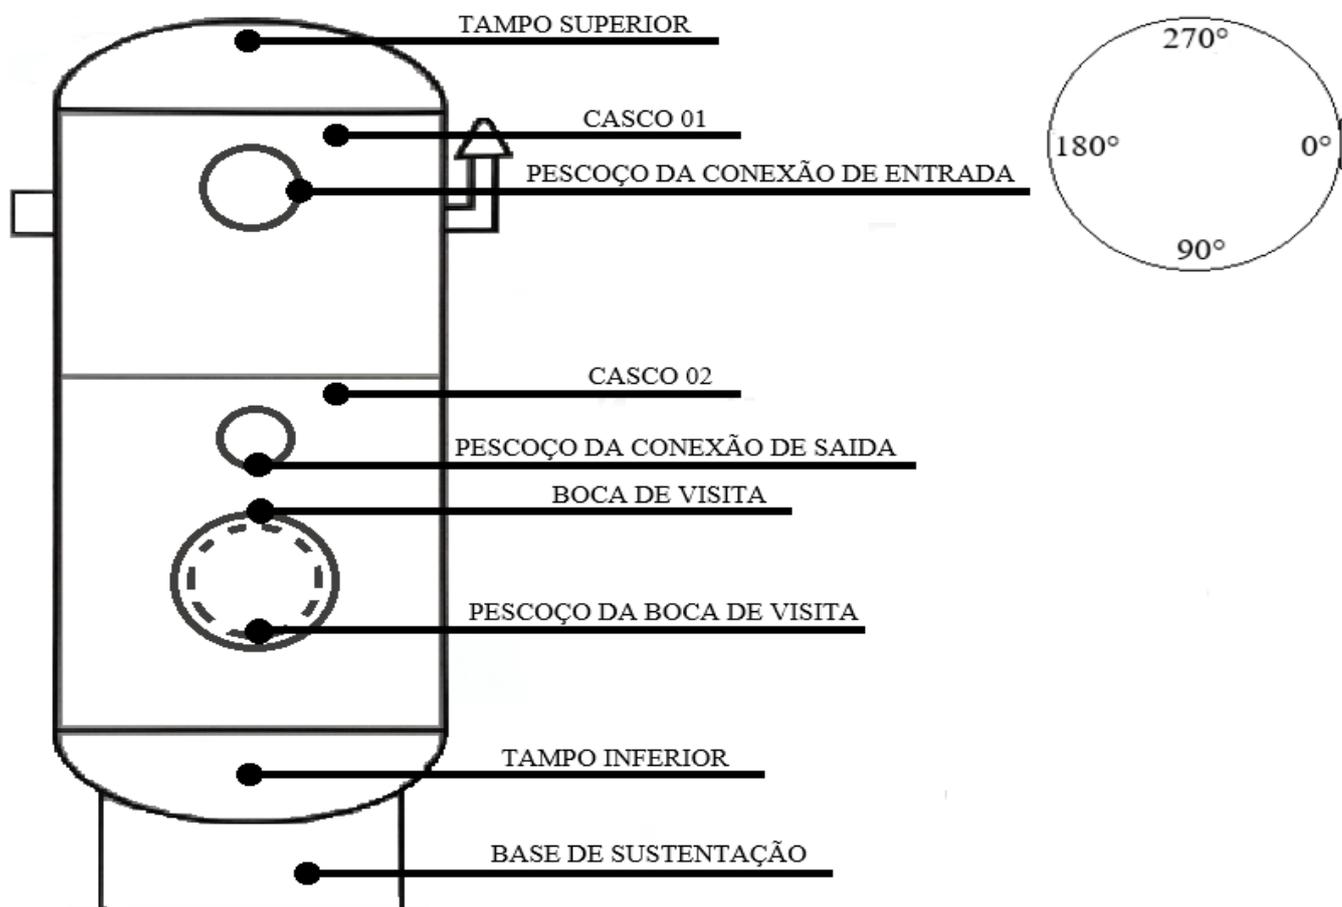
**CROQUI DO ENSAIO**

Foi realizado medição de espessura conforme consta na tabela abaixo, o mesmo apresenta uma grande quantidade de alvéolos e espessuras iguais a mínima e será necessário providenciar a substituição do vaso de pressão no prazo de um ano.

PONTO MEDIDO	POSIÇÃO					ESPESSURA DE CALIBRAÇÃO (mm)	ESPESSURA ATUAL (mm)	ESPESSURA NOMINAL (mm)	ESPESSURA MÍNIMA (mm)	REDUÇÃO (mm)
	0°	90°	180°	270°	CENTRO					
TAMPO SUPERIOR	12,40	12,38	12,39	12,40	-	15,00	12,38	9,53	6,80	-
CASCO 01	6,80	6,80	8,20	8,22	-	10,00	6,80	9,53	6,80	2,73
CASCO 02	6,80	8,17	6,80	8,30	-	10,00	6,80	9,53	6,80	2,73
BOCA DE VISITA	18,88	18,79	-	-	-	20,00	18,79	-	-	-
PESCOÇO DA BOCA DE VISITA	7,85	-	-	-	-	10,00	7,85	-	-	-
PESCOÇO DA CONEXÃO DE SAÍDA	8,15	-	-	-	-	10,00	8,15	-	-	-
PESCOÇO CONEXÃO DE ENTRADA	7,05	-	-	-	-	10,00	7,05	-	-	-
BASE DE SUSTENTAÇÃO	5,25	5,19	5,60	4,99	-	10,00	4,99	-	-	-
TAMPO INFERIOR	12,40	12,38	12,30	12,89	-	15,00	12,30	9,53	6,80	-
