# RELATÓRIO DE INSPEÇÃO EM SEPARADOR AR/ÓLEO

## RUMO LOGÍSTICA – RIO VERDE/GO

## Separador AR/ÓLEO

### CP-01B

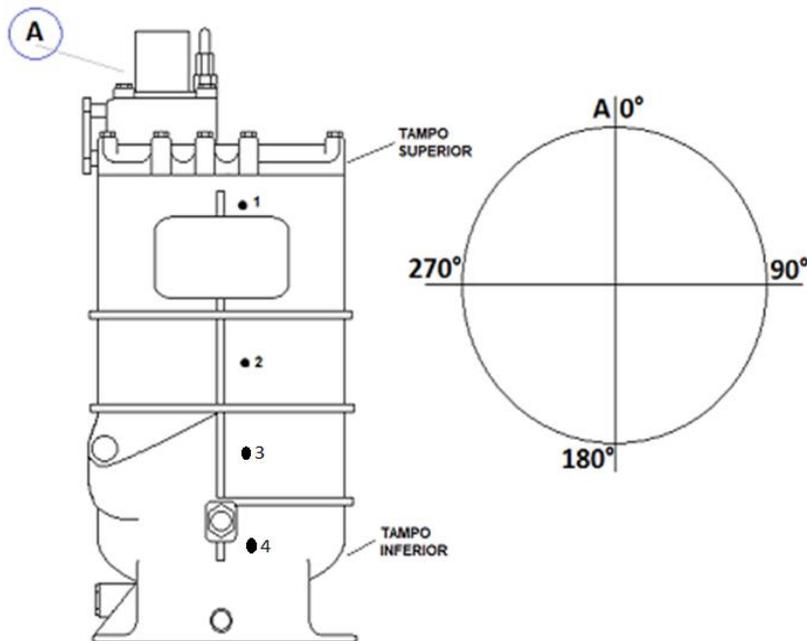
**CROQUI DO ENSAIO**

PONTO MEDIDO	POSIÇÃO					ESPESSURA DE CALIBRAÇÃO (mm)	ESPESSURA ATUAL (mm)	ESPESSURA NOMINAL (mm)	ESPESSURA MÍNIMA (mm)	REDUÇÃO (mm)
	0°	90°	180°	270°	CENTRO					
TAMPO SUPERIOR	32,83	32,75	32,81	32,88	-	35,00	32,75	32,50	30,00	-
CASCO 1	11,96	11,91	11,99	11,96	-	15,00	11,91	12,50	8,00	0,59
CASCO 2	11,99	11,87	11,89	11,89	-	15,00	11,87	12,50	8,00	0,63
CASCO 3	11,81	11,88	11,96	11,95	-	15,00	11,81	12,50	8,00	0,69
TAMPO INFERIOR	12,94	12,99	12,96	12,94	-	15,00	12,94	12,50	8,00	-

• Região inspecionada por medição de espessura por ultrassom.
