# RELATÓRIO DE INSPEÇÃO EM SEPARADOR AR/ÓLEO

## RUMO LOGÍSTICA – RIO VERDE/GO

## Separador AR/ÓLEO CP-03A

TAG .....: CP-03A  
Descrição .....: Separador ar/óleo  
Área .....: Expedição  
Relatório.....: 5624  
Obra .....: 2387  
Tipo de Inspeção .....: Periódica  
Inspeção Realizada .....: Externa/Interna  
Data do Relatório .....: 06/12/2022  
Data do início da Inspeção.....: 31/10/2022  
Data do Término da Inspeção.....: 01/11/2022  
Proprietário .....: Rumo – Rio Verde/GO  
Fone/Fax.....: (64) 9268-7340  
Localização .....: Rio Verde, GO  
Contato .....: Eng. Tauan Florencio

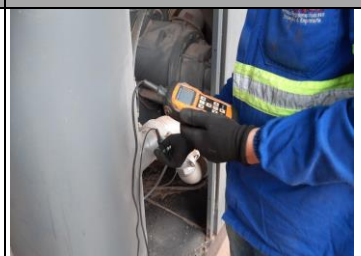
| | | <h1>RELATÓRIO DE INSPEÇÃO NR-13</h1> | | | | |
|---|---|---|---|---|---|---|
| 1 | INSPEÇÃO | EXTERNA | Foi realizado durante a inspeção o ensaio não destrutivo de medição de espessura. | NADA CONSTA | - | |
